# Asbestinventarisatetest

Tongerlostraat 38A, 3960 Bree

Attestnummer : 20260416-000032.000

Uitgegeven op : 16.04.2026

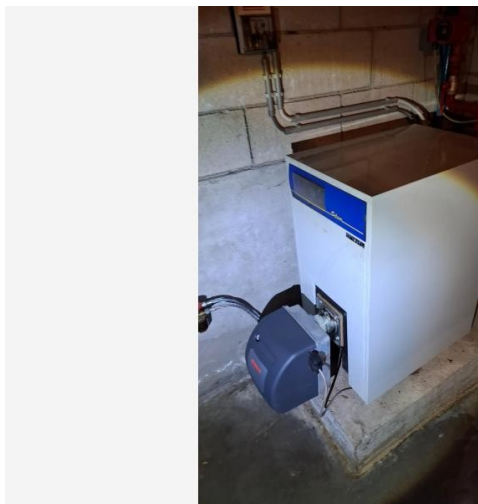
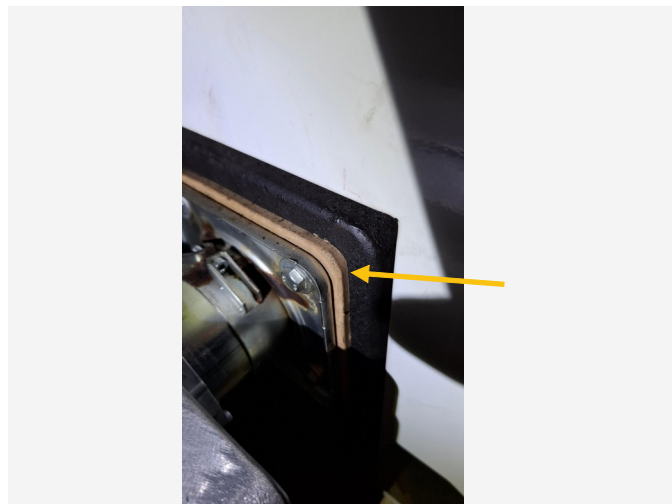
Eindbeoordeling materiaalrisico	Verhoogd materiaalrisico en/of verhoogde kans op vezelvrijgave
---------------------------------	--

Gebondenheid	Categorie 2: niet-hechtgebonden met matrix
Asbestsoort (vezeltype)	Alleen chrysotiel aanwezig
Asbestconcentratie	Hoog ( $\geq 50\%$ )
Afschermingsgraad van het gehele materiaal	Geheel of deels vrij aan binnenluchtstromen
Toestand van het materiaal	Licht beschadigd, licht verweerd. Intacte calciumsilicaatplaat of materiaal met categorie 3-gebondenheid

#	Type	Referentie	Resultaat
1.1	Puntmonster	M3	Chrysotiel

<b>Beschrijving</b>	Dichting tussen stookolie ketel en brander
<b>Omgeving</b>	Binnen
<b>Primaire drager</b>	HVAC infrastructuur en uitrusting
<b>Asbestmateriaal</b>	Pakking, dichting
<b>Bindmiddel van asbestmateriaal</b>	Karton - papier - viltachtig
<b>Gebondenheid op basis van bindmiddel</b>	Niet-hechtgebonden
<b>Hoeveelheid (gewicht - aantal)</b>	<ul style="list-style-type: none"><li>• 0,25 kg - 1 stuk</li></ul>
<b>Totaal gewicht</b>	0,25 kg
<b>Eenvoudig bereikbaar</b>	Ja
<b>Bevestigingswijze</b>	<ul style="list-style-type: none"><li>• Geklemd</li><li>• Onbekend</li></ul>
<b>Identificatiemethode</b>	Een monstername door de asbestdeskundige met laboanalyse door een asbestlabo.
<b>Destructieve handeling voor identificatie</b>	Nee
<b>Opmerking</b>	<p>Hoeveelheid is een ruwe inschatting.</p> <p>Let op, er kunnen (nog) asbesttoepassingen in deze ketel zijn aangebracht op de niet zichtbare plaatsen.</p> <p>Laat dit verder onderzoeken en verwijderen.</p>

Verwijderen

- Scherm in afwachting van verwijdering het asbestmateriaal af van luchtstromingen en verstoring: bijvoorbeeld door het te verpakken, te fixeren, af te dekken, signalisatie - afbakening aan te brengen, ...
- Verwijder dit asbestmateriaal zo snel mogelijk. Volg de toestand goed op.

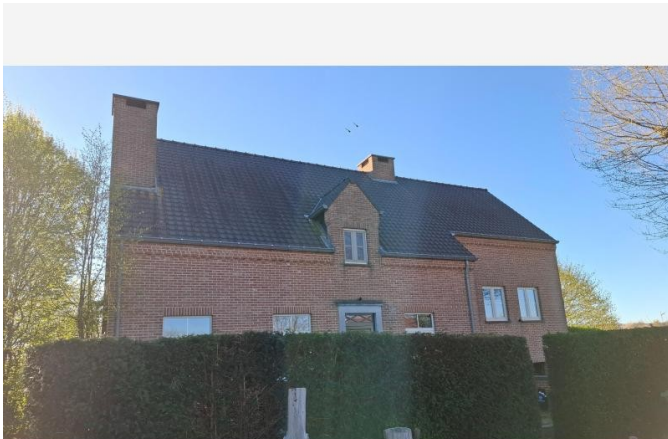
## Fiche 2: Y) Schouw: mogelijke asbesttoepassing niet inspecteerbaar

**Reden:** Het onderzoek kan niet uitgevoerd worden binnen de bepalingen van de Welzijnswet

**Uitleg van de asbestdeskundige:** De schouw(en) kon niet worden onderzocht. mogelijke asbesttoepassing niet inspecteerbaar

In de schouw(en) kan mogelijks een asbesttoepassing zijn verwerkt: zoals een asbestcement buis (rookgasafvoer) of ander.

De buitenkant van de schouwen zijn waarneembaar maar de binnenkant is niet inspecteerbaar.

Het gaat hier over alle schouwen in het gebouw (binnen en buiten)

Laat de schouwen verder controleren in een destructief onderzoek en verwijder de mogelijkse asbesttoepassingen.

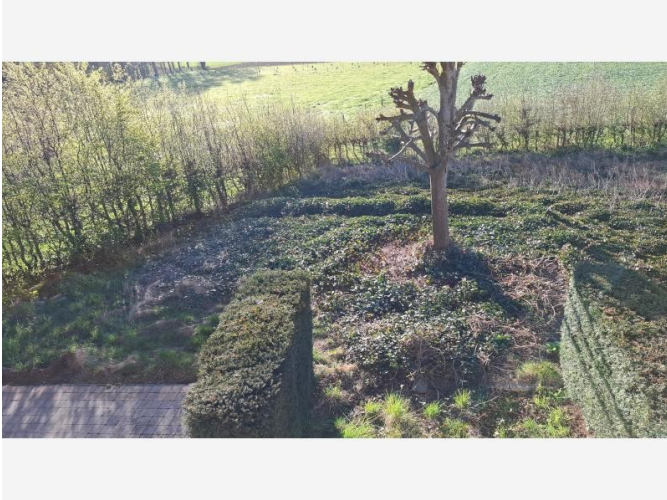
# Fiche 3: Y) Tuin/perceel niet volledig onderzocht (begroeiing en planten)

**Reden:** Overwoekerende vegetatie

**Uitleg van de asbestdeskundige:** De tuin, beplanting, overwoekerden vegetatie, tuin afval en overige.

In de tuin zijn veel planten, struiken en bomen aanwezig. Er kon geen volledig onderzoek plaatsvinden door deze beperking.

Let op er kunnen dus asbesttoepassingen aanwezig zijn die niet zichtbaar/bereikbaar waren tijdens het plaatsbezoek. Ook putdeksels of ondergrondse infrastructuur is soms niet zichtbaar door deze beperking.

Laat de tuin/perceel opruimen en vrijmaken van vegetatie, zodat verder onderzoek kan plaatsvinden.

Let op dat tijdens het opruimen de mogelijks aanwezige asbesttoepassingen correct worden verwijderd.

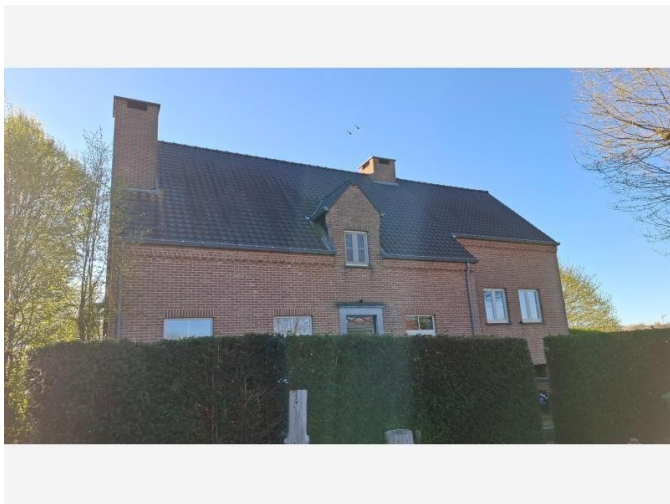
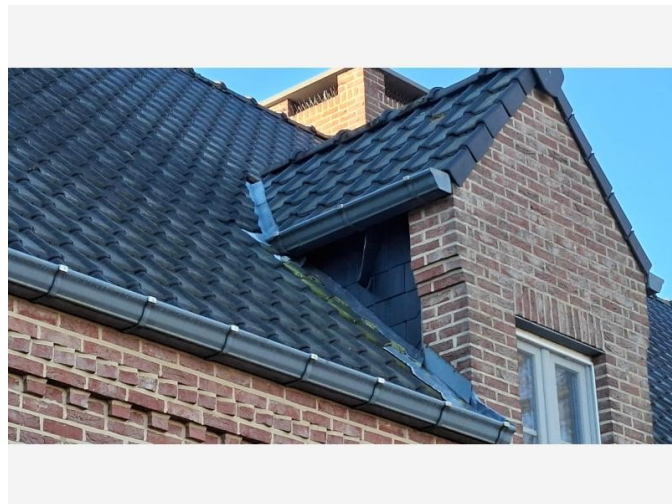
Natuurleien = nietverdacht

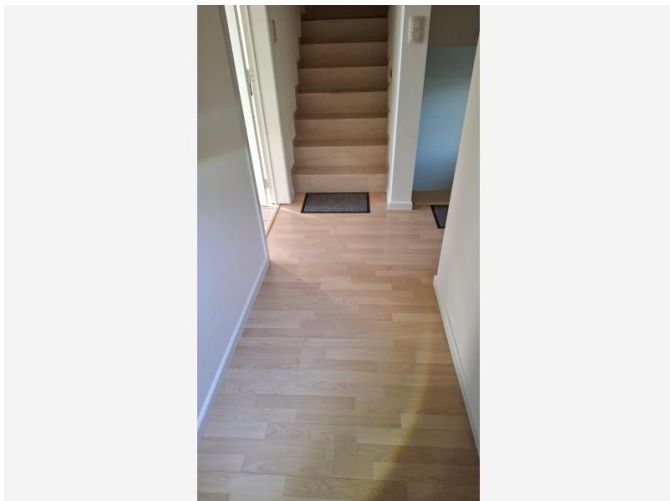
## Fiche 5: AA) Laminaat/parket/kurk: asbestverdachte toepassingen onder de vloer

Laminaat/parket/kurk (nieuwe vinyltegels): zelf is niet asbest verdacht maar onder het laminaat/parket/kurk/(nieuwe vinyltegels) kunnen mogelijk nog asbesthoudende vloerzeilen, lijmlagen, vinyltegels of andere asbesttoepassingen zijn aangebracht.

Deze toepassingen werden niet onderzocht: niet zichtbaar- eenvoudig bereikbaar.

Laat een destructief onderzoek uitvoeren om alle verschillende toepassingen onder de laminaten/parket/kurk/(nieuwe vinyltegels) vloeren van dit inspectiegebied verder te onderzoeken.

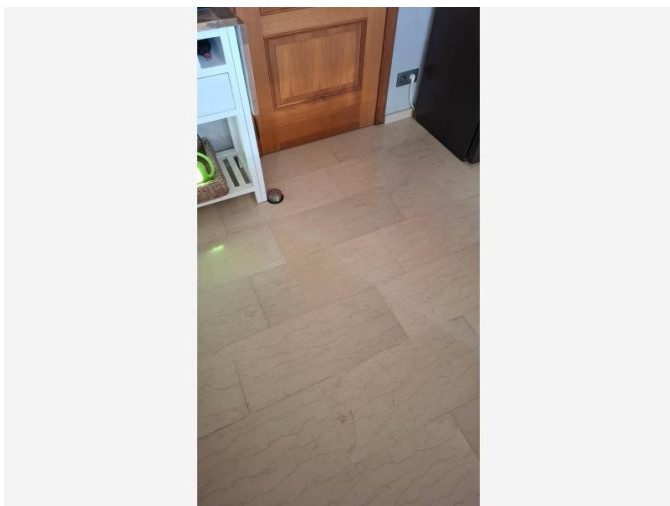
Lijmlagen bij vloertegels/vloeren:

Wand, vloertegels en vloerzeilen, vinyltegels kunnen mogelijk met asbest tegelijk zijn bevestigd.

Er zijn veel verschillende types van smeerlagen en lijmen. Een veel voorkomende asbest lijm is de zwarte lijm laag. De asbestverdachte smeerlaag bij vloeren kan ook samengesteld zijn uit cement, zavel, gips en andere materialen.

Deze lijm en smeerlagen zijn niet onderzocht (tenzij een specifieke lijm/smeerlaag toepassing is opgenomen in een bronfiche). Dit komt omdat deze niet zichtbaar- eenvoudig bereikbaar zijn. Laat een destructief onderzoek uitvoeren om alle verschillende lijm en smeerlagen in dit inspectiegebied te laten controleren.

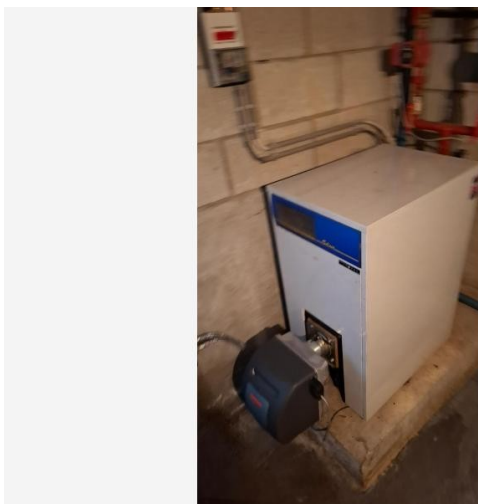
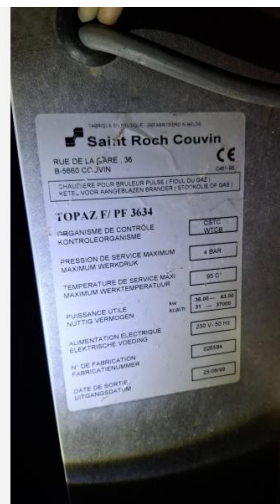
De stookolieketel heeft een bouwjaar van voor 2001 (of is onbekend).

De ketel is asbestverdacht: Let op, er kunnen dus asbesttoepassingen in deze ketel zijn aangebracht zoals, afdichtings-koorden, plaat tussen ketel en brander, dichtingen, pakkingen, nog veel meer). Laat dit verder onderzoeken en verwijderen de aanwezig asbesttoepassingen.

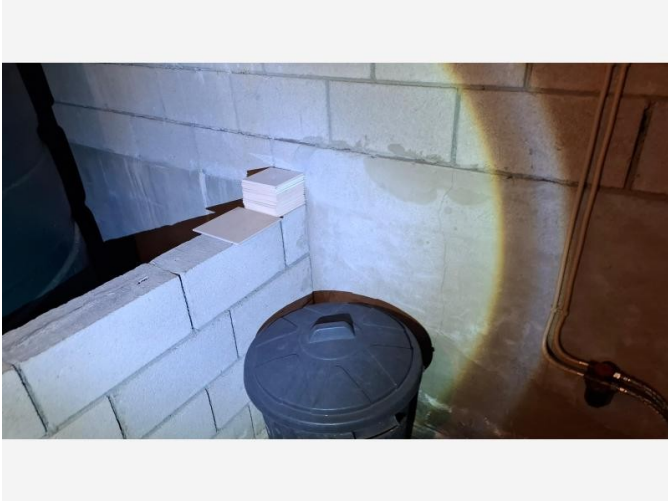
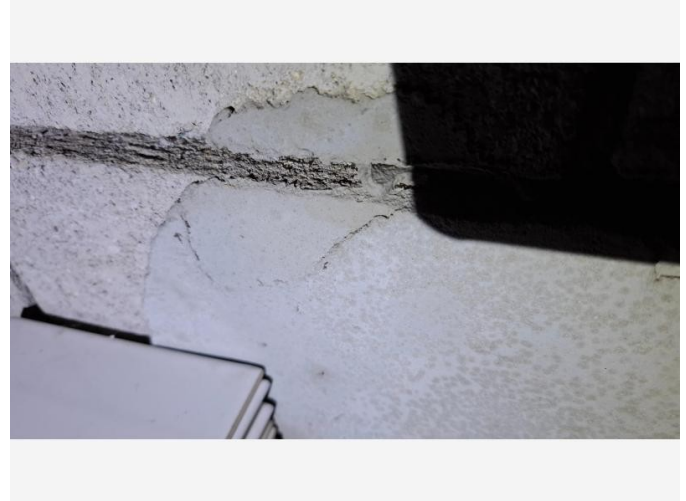
Geen asbest

#	Type	Referentie	Resultaat
13.1	Mengmonster	M2	Geen asbest

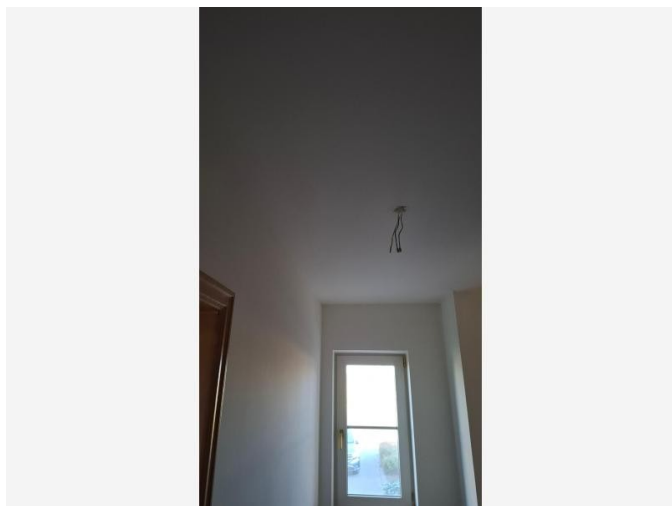
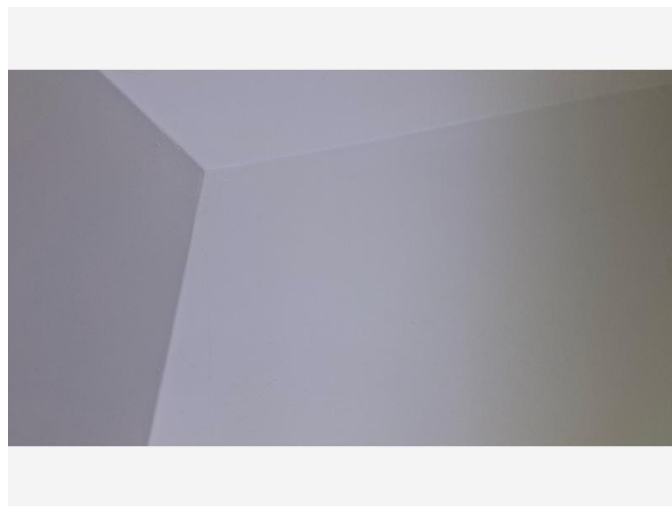
## Fiche 14: Pleisterwerk muur

Geen asbest
