Asbestinventarisatetest

Kempenweg 4/2, 3680 Maaseik

Attestnummer : 20260505-000270.000

Uitgegeven op : 05.05.2026

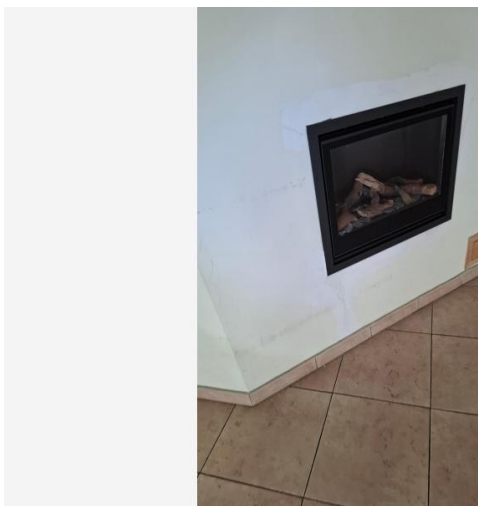
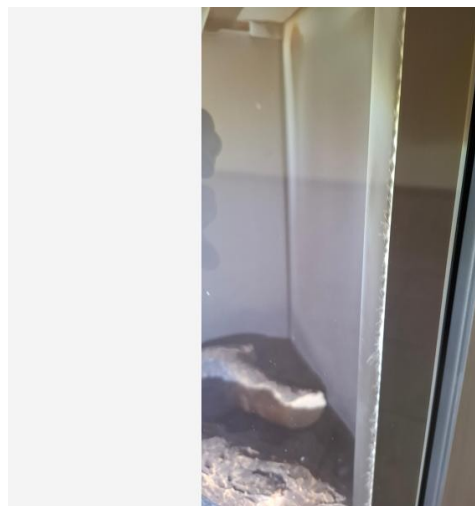
Het koord in de kachel is een wit blinkend koord, dit is niet asbestverdacht.

Let op: er kunnen mogelijk asbesttoepassingen in of rond deze kachel op de niet zichtbare plaatsen zijn aangebracht.

Basis voor advies	De asbestdeskundige beoordeelt het materiaal als niet-asbestverdacht.
--------------------------	---

Laat dit verder onderzoeken

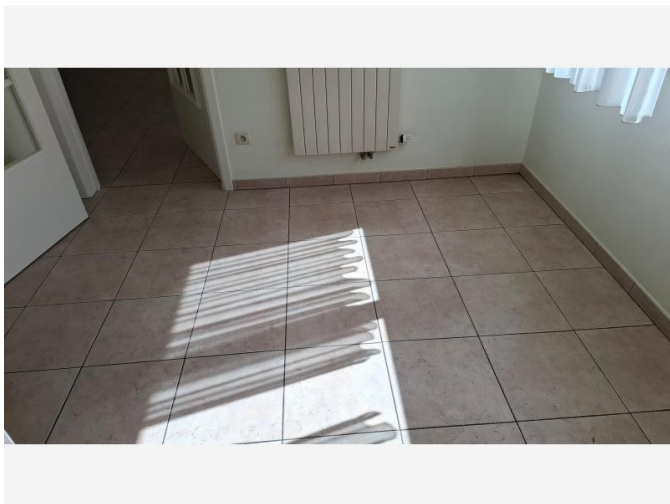
Lijmlagen bij vloertegels/vloeren:

Wand, vloertegels en vloerzeilen, vinyltegels kunnen mogelijk met asbest tegelijk zijn bevestigd.

Er zijn veel verschillende types van smeerlagen en lijmen. Een veel voorkomende asbest lijm is de zwarte lijm laag. De asbestverdachte smeerlaag bij vloeren kan ook samengesteld zijn uit cement, zavel, gips en andere materialen.

Deze lijm en smeerlagen zijn niet onderzocht (tenzij een specifieke lijm/smeerlaag toepassing is opgenomen in een bronfiche). Dit komt omdat deze niet zichtbaar- eenvoudig bereikbaar zijn. Laat een destructief onderzoek uitvoeren om alle verschillende lijmlagen en smeerlagen in dit inspectiegebied te laten controleren.

Basis voor advies	Beoordeling op basis van expertise, zonder een vaststelling door de asbestdeskundige.
-------------------	---

Laat u bij vragen bijstaan door een asbestdeskundige.

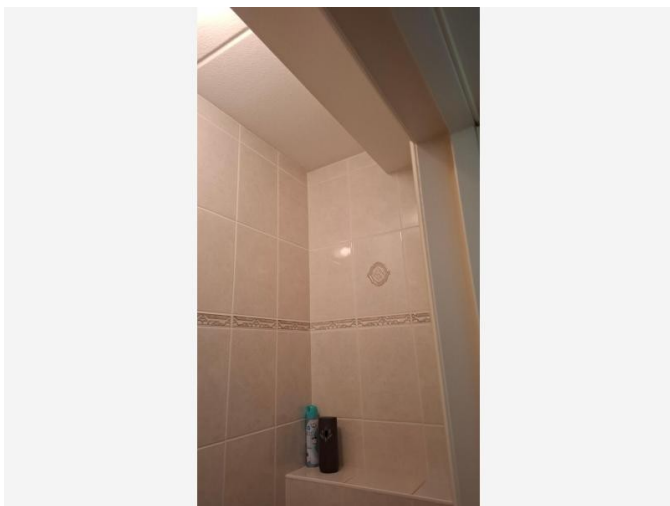
Lijmlagen bij wandtegels:

Wand, vloertegels en vloerzeilen, vinyltegels kunnen mogelijk met asbest tegelijk zijn bevestigd.

Er zijn veel verschillende types van smeerlagen en lijmen. Een veel voorkomende asbest lijm is de zwarte lijm laag. De asbestverdachte smeerlaag bij wandtegels kan ook samengesteld zijn uit cement, zavel, gips en andere materialen.

Deze lijm en smeerlagen zijn niet onderzocht (tenzij een specifieke lijm/smeerlaag toepassing is opgenomen in een bronfiche). Dit komt omdat deze niet zichtbaar- eenvoudig bereikbaar zijn. Laat een destructief onderzoek uitvoeren om alle verschillende lijm en smeerlagen in dit inspectiegebied te laten controleren.

Basis voor advies	Beoordeling op basis van expertise, zonder een vaststelling door de asbestdeskundige.
-------------------	---

Laat u bij vragen bijstaan door een asbestdeskundige.

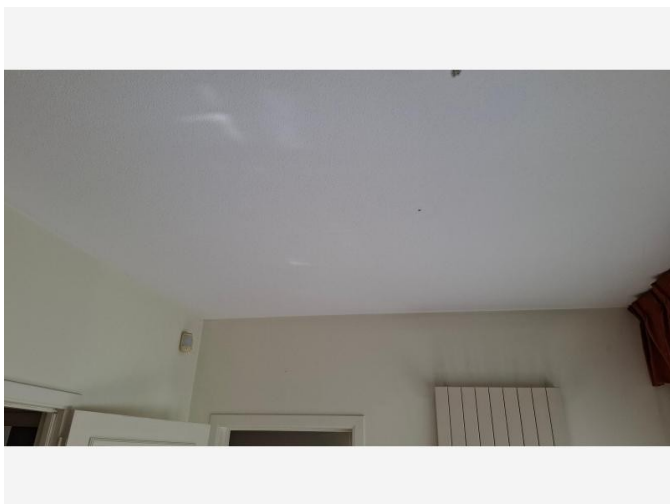
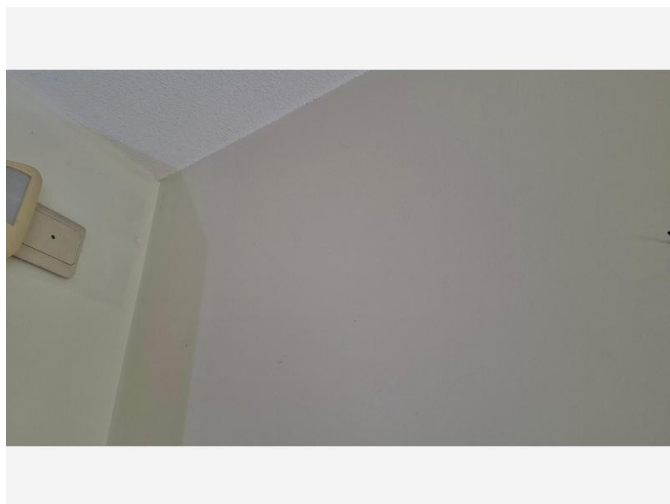
Fiche 7: Pleisterwerk muur

Geen asbest

#	Type	Referentie	Resultaat
7.1	Mengmonster	m1	Geen asbest

Beschrijving	Pleisterwerk muur
Omgeving	Binnen
Primaire drager	Binnenwand
Bindmiddel van materiaal	Gips - kalk
Gebondenheid op basis van bindmiddel	Niet-hechtgebonden
Hoeveelheid (oppervlakte - dikte - aantal)	• 440,00 m ² - 1,00 cm - 1 stuk
Totaal volume	4,40 m ³
Identificatiemethode	Een monstername door de asbestdeskundige met laboanalyse door een asbestlabo.
Destructieve handeling voor identificatie	Nee
Opmerking	Hoeveelheid is een ruwe inschatting. Volgende ruimtes zijn bemonsterd: -Natte ruimte: Keuken -Trappenhal: Niet aanwezig -Individuele ruimtes: Slaapkamer en berging -Stooklokaal: Geen pl aanwezig

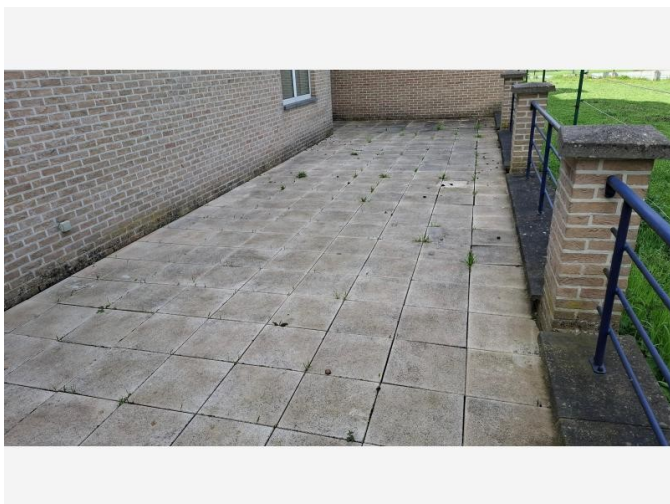
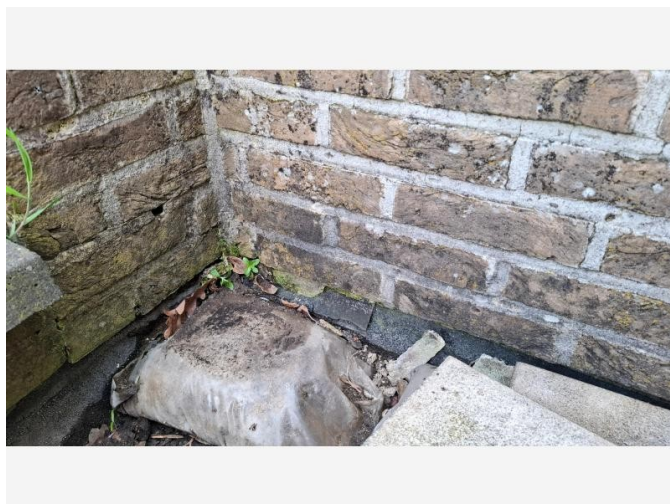
Fiche 8: Roofing terras achterkant

Geen asbest

#	Type	Referentie	Resultaat
8.1	Puntmonster	M4	Geen asbest

Beschrijving	Roofing terras achterkant
Omgeving	Buiten
Primaire drager	Vloer
Bindmiddel van materiaal	Bitumen (roofing, teer, asfalt)
Gebondenheid op basis van bindmiddel	Hecht
Hoeveelheid (oppervlakte - aantal)	• 56,02 m ² - 1 stuk
Totale oppervlakte	56,02 m ²
Identificatiemethode	Een monstername door de asbestdeskundige met laboanalyse door een asbestlabo.
Destructieve handeling voor identificatie	Nee
Opmerking	<p>Hoeveelheid is een ruwe inschatting.</p> <p>Bitumen/roofing: Er is enkel een staal genomen van de bovenste laag roofing. Onder de geïnspecteerde roofing kan mogelijk asbesthoudende roofing zitten.</p> <p>Laat een destructief onderzoek uitvoeren om hier een correct beeld van te krijgen. Zeker voor de start van werken of sloop.</p> <p>Maak ook voldoende foto's na verwijdering als bewijsdocument.</p>

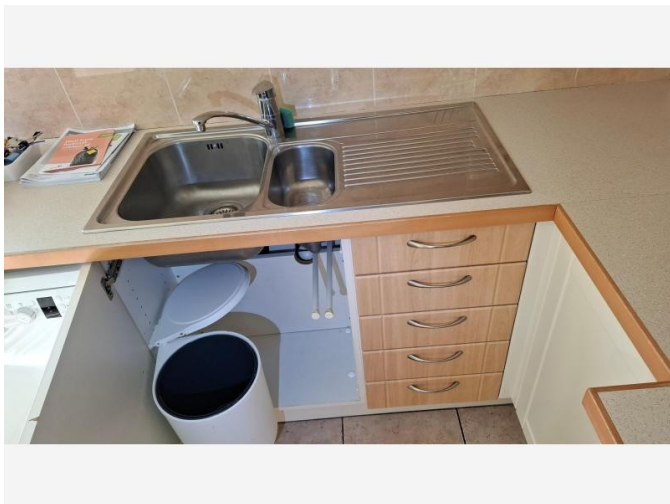
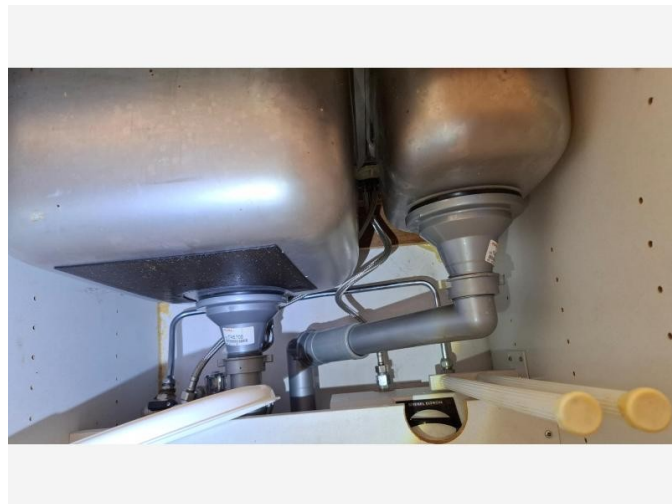
Geen asbest

#	Type	Referentie	Resultaat
9.1	Puntmonster	M3	Geen asbest

Beschrijving	Antidreun onderkant pompbak keuken
Omgeving	Binnen
Primaire drager	Inrichting (meubilair, ...)
Bindmiddel van materiaal	Bitumen (roofing, teer, asfalt)
Gebondenheid op basis van bindmiddel	Hecht
Hoeveelheid (gewicht - aantal)	<ul style="list-style-type: none">• 0,25 kg - 1 stuk
Totaal gewicht	0,25 kg
Identificatiemethode	Een monstername door de asbestdeskundige met laboanalyse door een asbestlabo.
Destructieve handeling voor identificatie	Nee
Opmerking	Hoeveelheid is een ruwe inschatting.

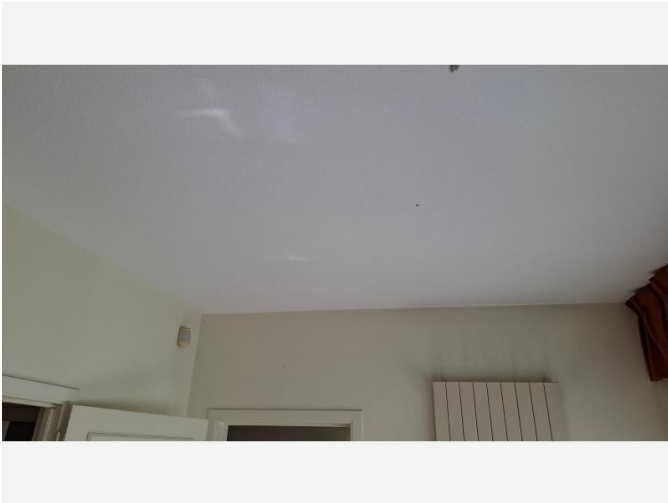
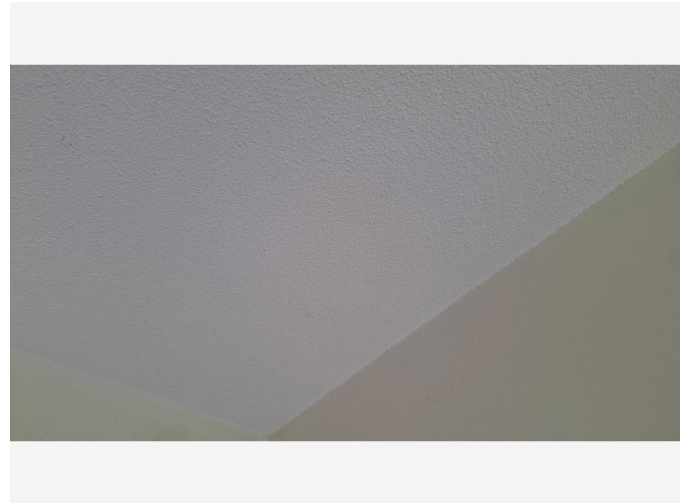
Fiche 10: Pleisterwerk plafond

Geen asbest

#	Type	Referentie	Resultaat
10.1	Mengmonster	m2	Geen asbest

Beschrijving	Pleisterwerk plafond
Omgeving	Binnen
Primaire drager	Plafond
Bindmiddel van materiaal	Gips - kalk
Gebondenheid op basis van bindmiddel	Niet-hechtgebonden
Hoeveelheid (oppervlakte - dikte - aantal)	• 110,00 m ² - 0,20 cm - 1 stuk
Totaal volume	0,22 m ³
Identificatiemethode	Een monstername door de asbestdeskundige met laboanalyse door een asbestlabo.
Destructieve handeling voor identificatie	Nee
Opmerking	Hoeveelheid is een ruwe inschatting. Volgende ruimtes zijn bemonsterd: -Natte ruimte: Keuken -Trappenhal: Niet aanwezig -Individuele ruimtes: berging -Stooklokaal: Geen pl aanwezig

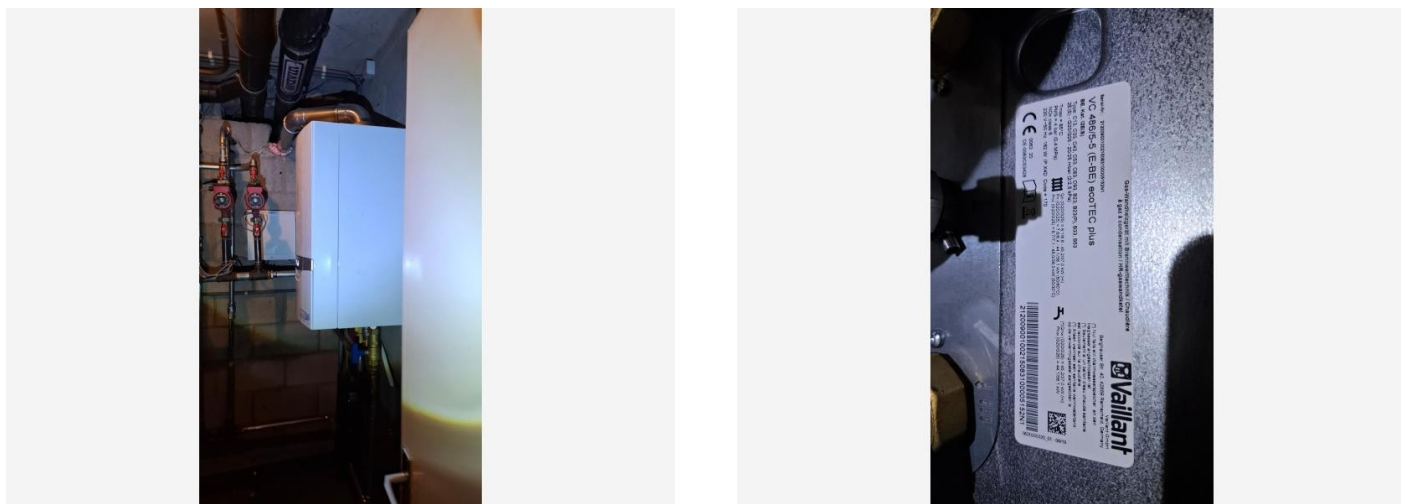
Beschrijving	Notitie	Terug te vinden op plannen
Fiche 11: A) Verwarmingsketel niet verdacht	<p>De verwarmingsketel of toestel is na 2001 gefabriceerd. Dit toestel is dus niet asbestverdacht.</p> <p>Let op: in sommige gevallen kunnen er in de leidingen naar en van de ketel of in de schouw (rookgasafvoer), of op andere plaatsen nog asbesttoepassingen zijn aangebracht. Laat dit verder onderzoeken.</p>	-
Fiche 12: A) Kit rondom vensters niet verdacht	<p>Deze kit bevindt zich tussen de muur en het profiel van het venster/deur.</p> <p>Deze kit is niet asbestverdacht.</p> <p>let op: het kan zijn dat er achter de zichtbare kit een andere type kitten aanwezig of oude kitresten aanwezig zijn. Deze kit kan asbesthoudend zijn. Laat dit verder onderzoeken in een destructief onderzoek.</p> <p>Soms is de kit niet overal zichtbaar omdat er rolluikgeleiders of ander objecten aanwezig zijn. Ook kan het zijn dat asbesthoudende kit is overschilderd is en niet zichtbaar was tijdens het plaatsbezoek, let hier dus zeker mee op. Laat de kit verder onderzoeken als deze zichtbaar wordt.</p>	Plan 1.2: GVL deel 2
