# Asbestinventarisatetest

Pastoorstraat 36, 3650 Dilsen-Stokkem

Attestnummer : 20260425-000016.000

Uitgegeven op : 25.04.2026

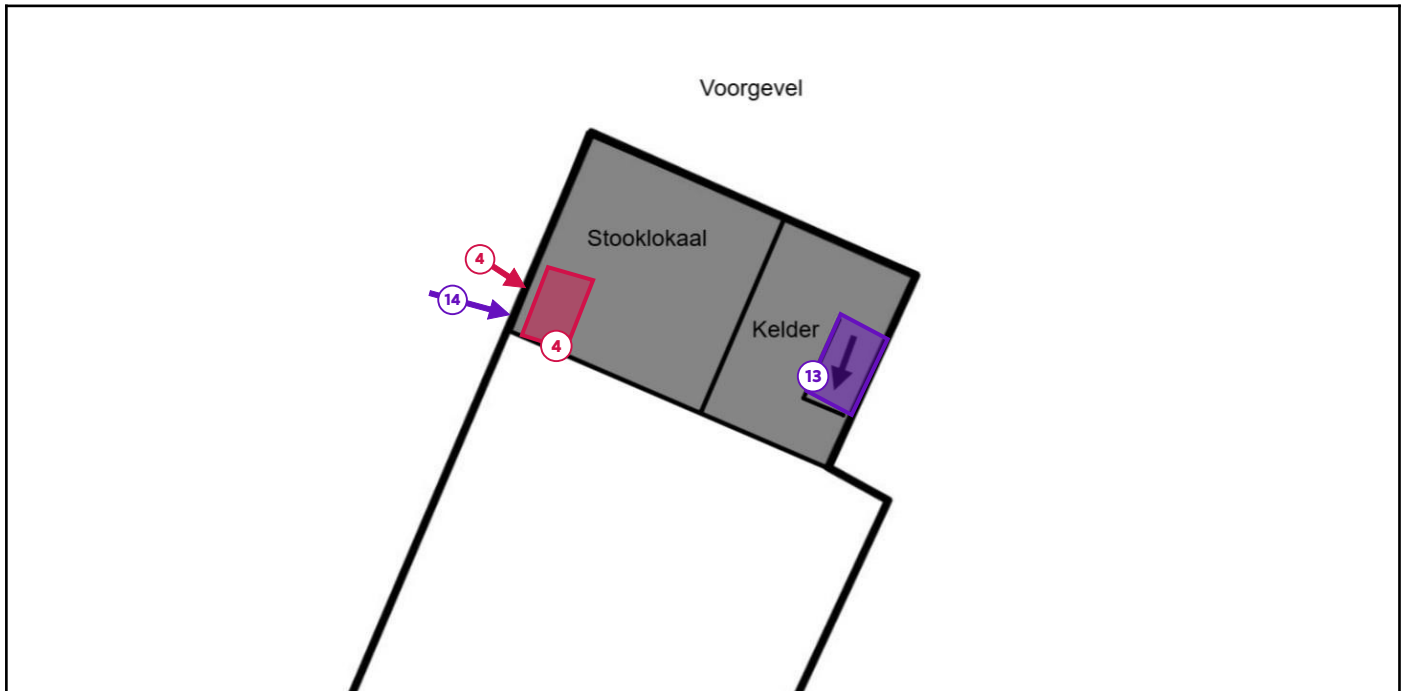
## Plan 1.5: Kelder deel 2

Beschrijving	Type	Actie
4. Alle dichting stookolie ketel (pakkingen, koord, dichtingen, ....)	Asbestmateriaal	<b>Dringend verwijderen</b>
13. A) Vloerzeil niet verdacht	Advies	-
14. AA) Stookolie ketel (verdacht)	Advies	-

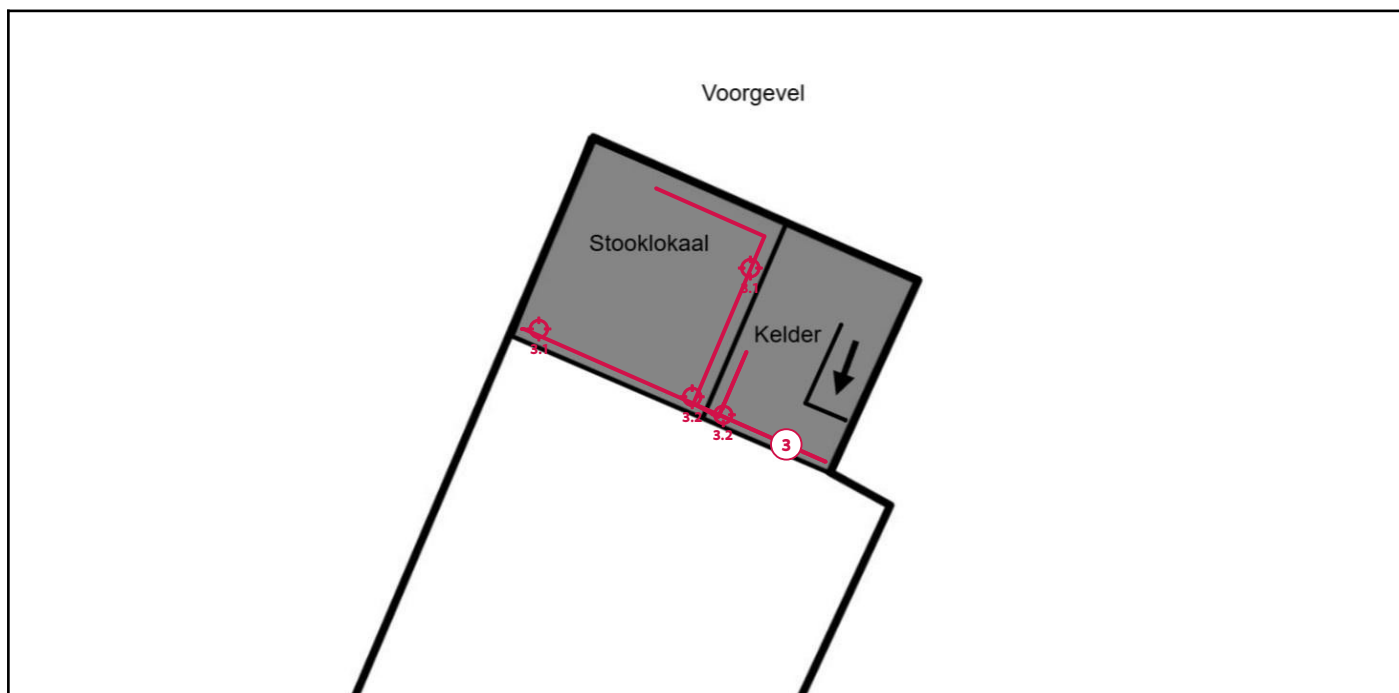
## Plan 1.6: Kelder deel 3

Beschrijving	Type	Actie
3. Leidingisolatie kelder	Asbestmateriaal	<b>Dringend verwijderen</b>
3.1 Code: M3 recht 1	Mengmonster	-
3.2 Code: M4 bocht 1	Mengmonster	-

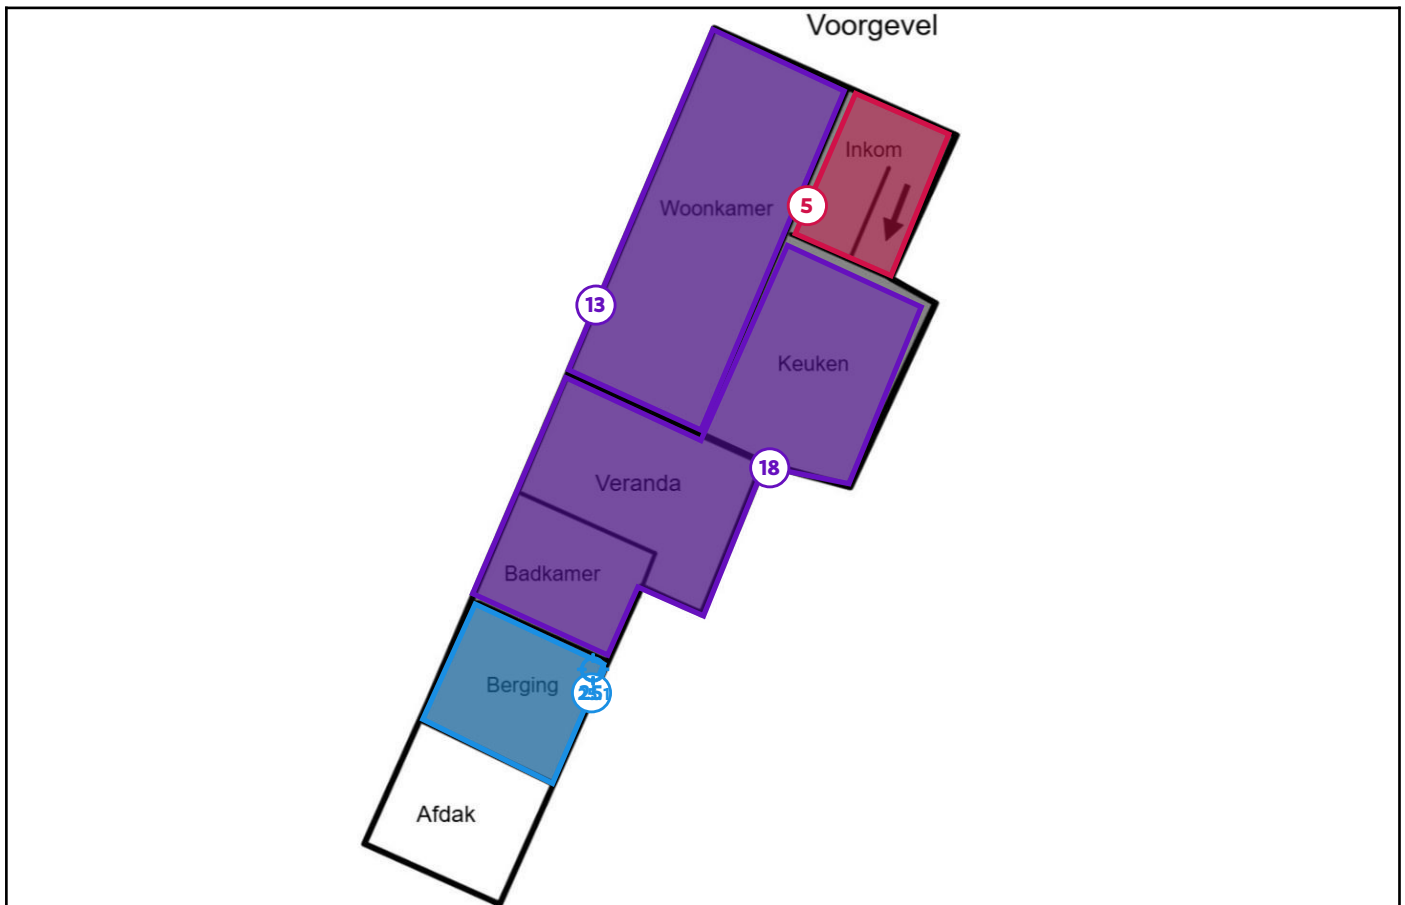
## Plan 1.9: GVL deel 3

Beschrijving	Type	Actie
5. Vloerzeil + lijmlaag inkom, gang, slp en badkamer	Asbestmateriaal	<b>Dringend verwijderen</b>
13. A) Vloerzeil niet verdacht	Advies	-
18. AA) Vloertegel: lijm-smeerlagen (verdacht)	Advies	-
25. Vloerzeil berging GVL	Geen asbest	-
25.1 Code: M7	Puntmonster	-

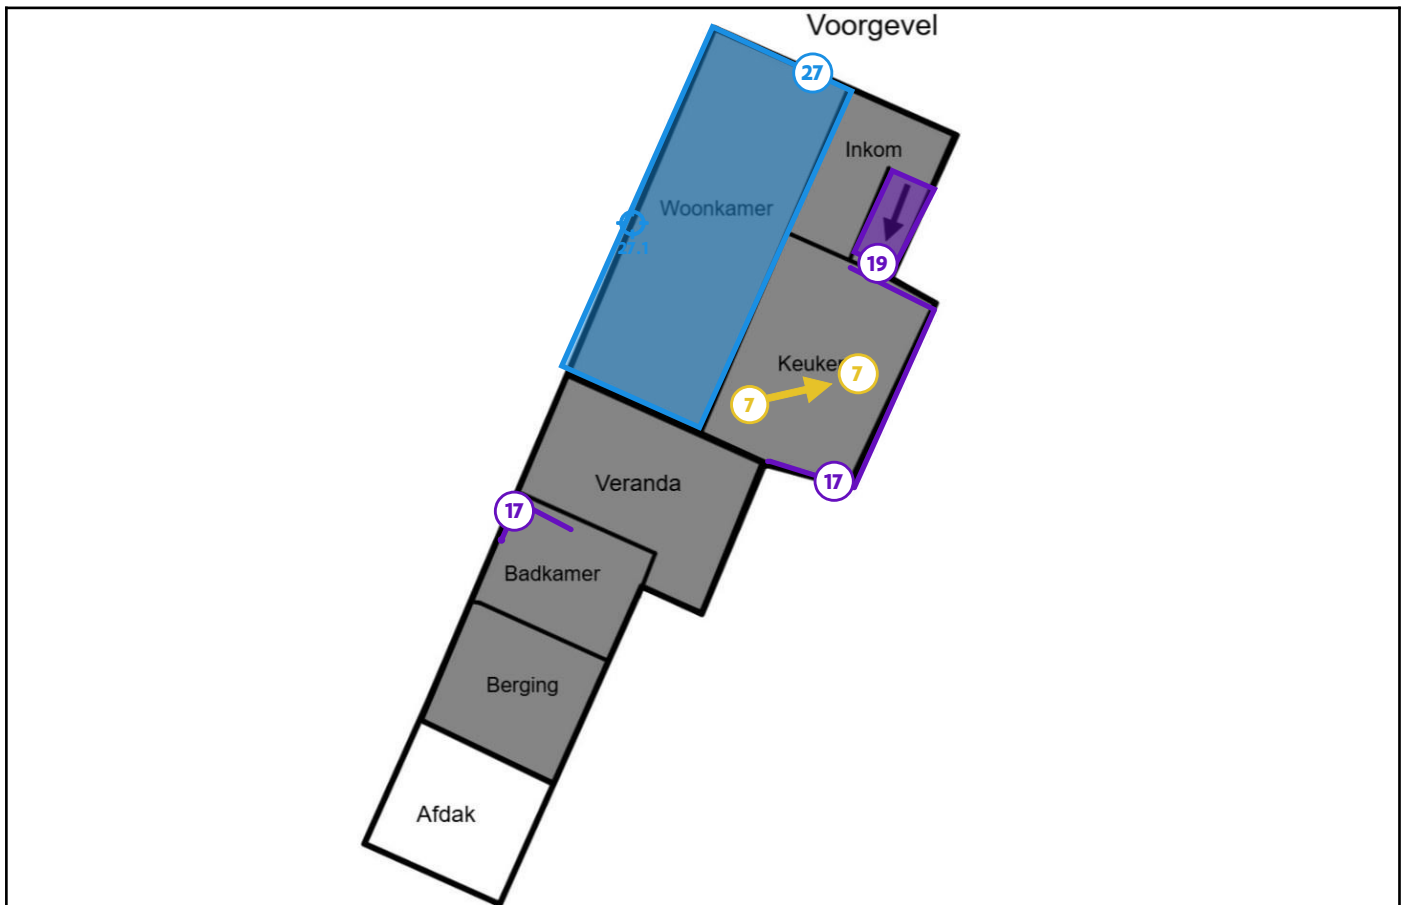
## Plan 1.11: GVL deel 5

Beschrijving	Type	Actie
7. Verf/couting onderkant pompbak keuken	Asbestmateriaal	Zorgvuldig beheren
17. AA) Wandtegels: lijm-smeerlagen (verdacht)	Advies	-
19. A) Tapijt/vloerbedekking niet verdacht	Advies	-
27. Lijm laag onder vloerzeil woonkamer	Geen asbest	-
27.1 Code: M8	Puntmonster	-

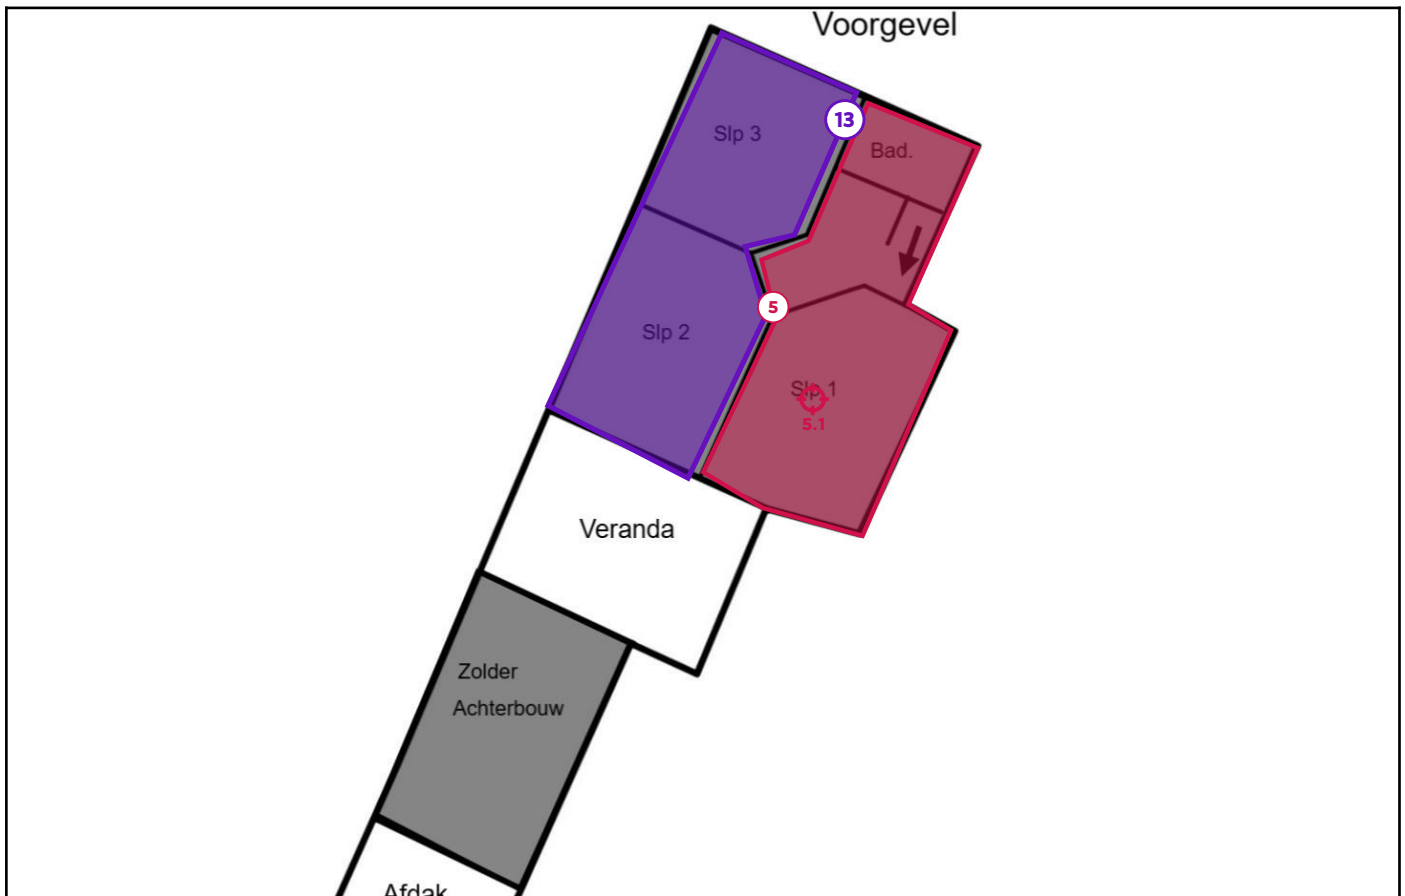
## Plan 1.16: Verdiep 1 deel 3

Beschrijving	Type	Actie
5. Vloerzeil + lijmlaag inkom, gang, slp en badkamer	Asbestmateriaal	<b>Dringend verwijderen</b>
5.1 Code: M9	Puntmonster	-
13. A) Vloerzeil niet verdacht	Advies	-

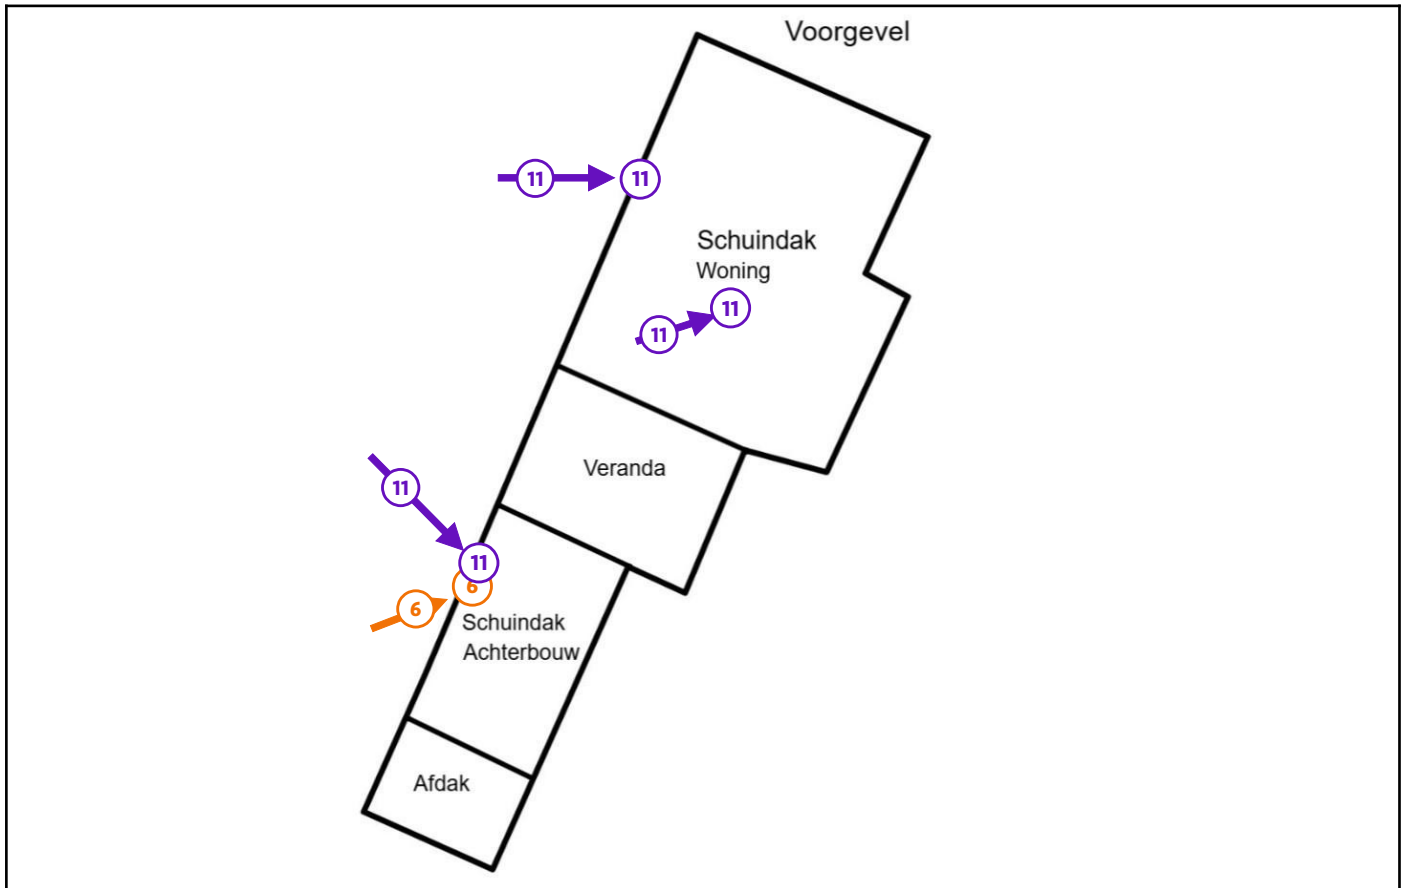
## Plan 2.6: Dak deel 3

Beschrijving	Type	Actie
6. Rookgasafvoer cementbuis achterbouw	Asbestmateriaal	<a href="#">Verwijderen</a>
11. Y) Schouw: mogelijke asbesttoepassing niet inspecteerbaar	Beperking	-

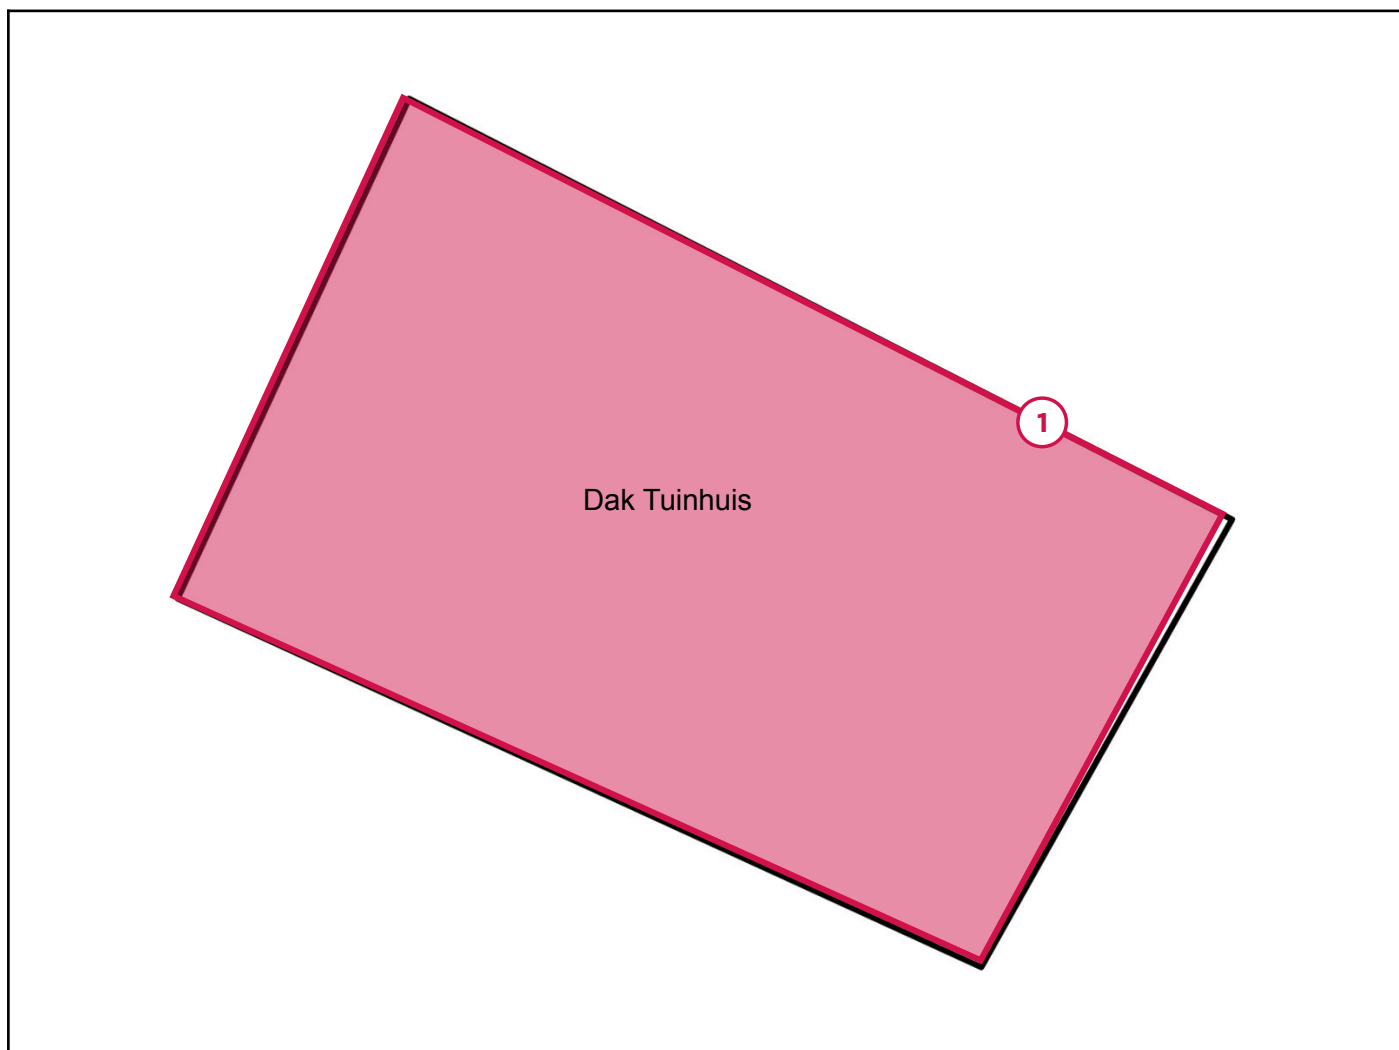
## Plan 4.1: Tuinhuis dak deel 1

Beschrijving	Type	Actie
1. Golfplaten dak tuinhuis	Asbestmateriaal	Dringend verwijderen

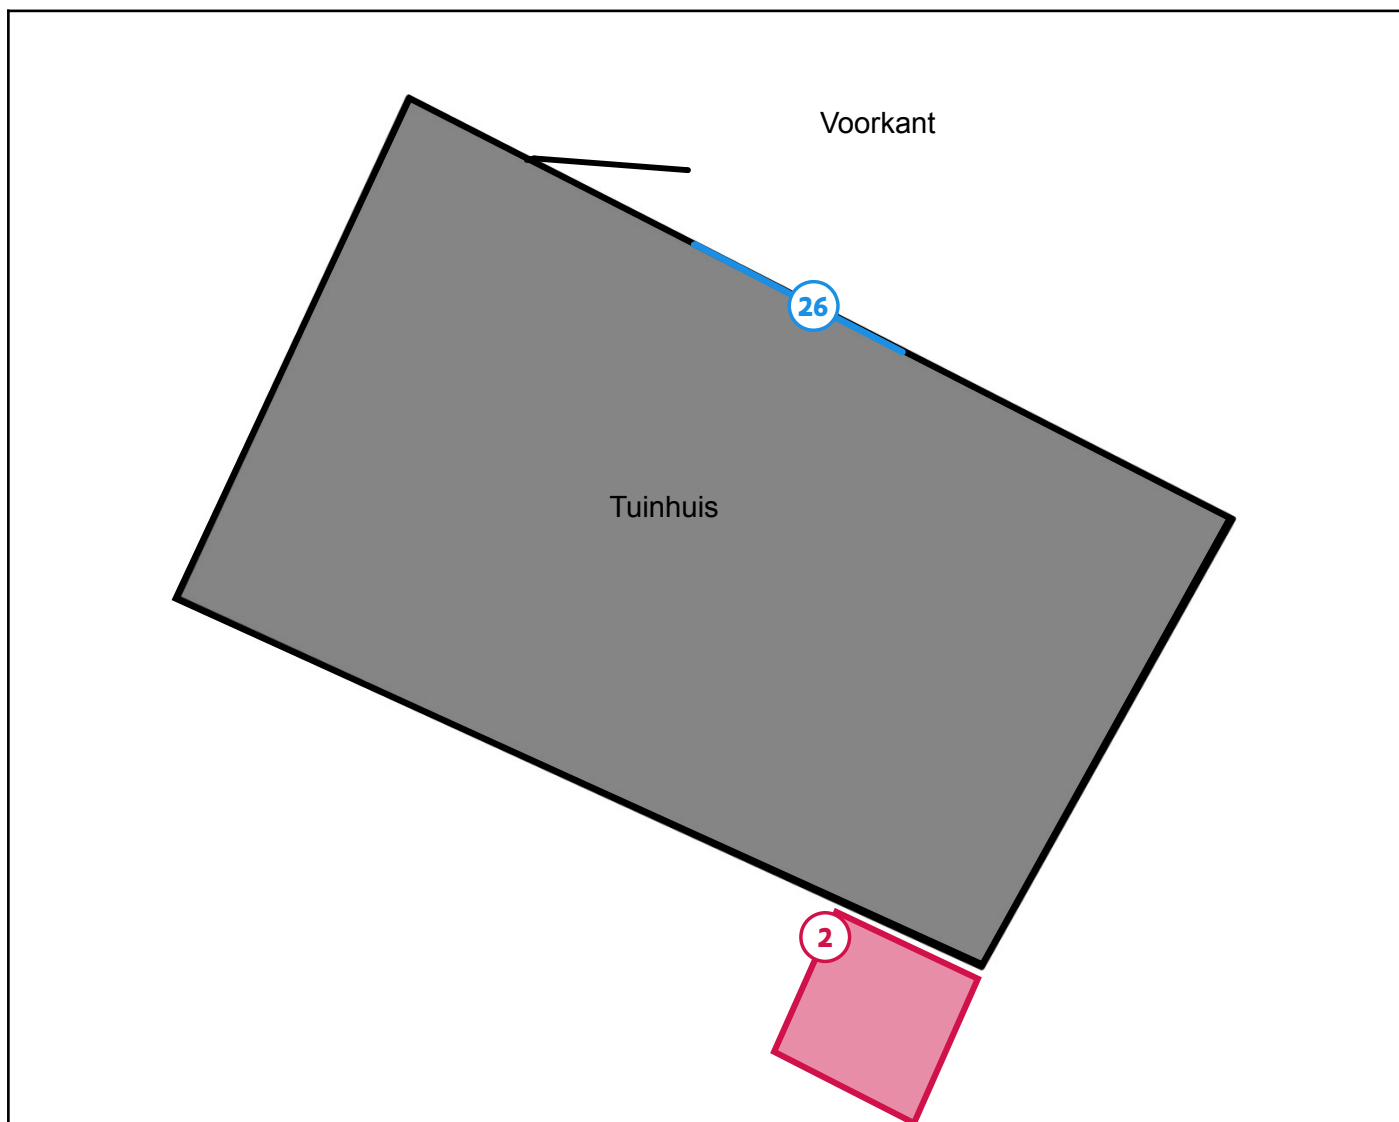
## Plan 4.3: Tuinhuis gvl

Beschrijving	Type	Actie
2. Sediment asbestresten regenton tuinhuis	Asbestmateriaal	Dringend verwijderen
26. Stopverf houten vensters woning en tuinhuis	Geen asbest	-

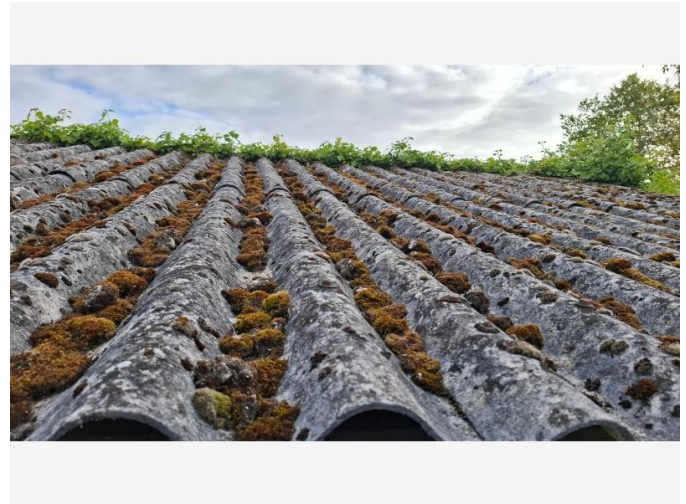
## Conclusie

Het asbestmateriaal valt onder de mijlpaal van 2034.

**Dringend verwijderen**

Eindbeoordeling materiaalrisico	Hoog materiaalrisico en/of hoge kans op vezelvrijgave
---------------------------------	---

<b>Gebondenheid</b>	Categorie 1: hechtgebonden in oorsprong
<b>Asbestsoort (vezeltype)</b>	Crocidoliet aanwezig
<b>Asbestconcentratie</b>	Laag (< 50%)
<b>Afschermingsgraad van het gehele materiaal</b>	Geheel of deels vrij aan de binnenlucht, maar geen contact met binnenluchtstromen
<b>Toestand van het materiaal</b>	Matig beschadigd, matig verweerd

<b>Beschrijving</b>	Golfplaten dak tuinhuis
<b>Omgeving</b>	Grenst aan binnen- en buitenlucht
<b>Primaire drager</b>	Schuin dak
<b>Asbestmateriaal</b>	Dak- en gevelbekleding - Golfplaat
<b>Bindmiddel van asbestmateriaal</b>	Cement
<b>Gebondenheid op basis van bindmiddel</b>	Hecht
<b>Hoeveelheid (oppervlakte - aantal)</b>	<ul style="list-style-type: none"><li>• 15,00 m<sup>2</sup> - 1 stuk</li></ul>
<b>Totale oppervlakte</b>	15,00 m <sup>2</sup>
<b>Eenvoudig bereikbaar</b>	Ja
<b>Bevestigingswijze</b>	<ul style="list-style-type: none"><li>• Geschroefd</li><li>• Genageld, geniet</li></ul>
<b>Identificatiemethode</b>	<p>De asbestdeskundige beoordeelt het materiaal als asbestverdacht en dus asbesthoudend, en dit zonder monstername.</p> <p>Motivatie: De opdrachtgever weigert om het materiaal te laten bemonsteren.</p>
<b>Destructieve handeling voor identificatie</b>	Nee

<b>Opmerking</b>	<p>Hoeveelheid is een ruwe inschatting</p> <p>Let op: op het terrein of in het gebouw kunnen nog reserve golfplaten of afvalstukken liggen.</p> <p>(Indien asbesthoudend: Als de golfplaten worden verwijderd dient u ook het stof en reststukken te verwijderen in de ruimte onder het dak, en alle andere ruimtes waar resten aanwezig zijn</p> <p>Als er minerale wol in contact was met de golfplaten dient u ook deze isolatie te laten verwijderen.</p> <p>Zorg ervoor dat alles proper wordt achtergelaten en verwijder al het asbestafval.)</p> <p>Maak ook voldoende foto's na verwijdering als bewijsdocument.</p> <p>Sediment van asbestresten die mogelijks achterblijven in de dakgoot, regenton of andere, dienen altijd mee verwijderd te worden.</p> <p>(Nok, zijkanten en overige stukken die bij deze toepassing horen, behoren mee tot deze fiche)</p>
------------------	---

- Scherm in afwachting van verwijdering het asbestmateriaal af van luchtstromingen en verstoring: bijvoorbeeld door het te verpakken, te fixeren, af te dekken, signalisatie - afbakening aan te brengen, ...
- Verwijder dit asbestmateriaal zo snel mogelijk. Volg de toestand goed op.
- Hemelwater dat afspoelt van asbestcement daken of gevels kan asbestdeeltjes bevatten. Gebruik het enkel voor gesloten circuits (bv. spoelen toiletten). Reinig na het vervangen van het dak of de gevel de dakgoten en regenwaterput of -ton om asbesthoudend sediment of slib te verwijderen
- Voer bijkomende staalname(s) uit.

- Eenvoudige handelingen: mag via doe-het-zelf of door werknemer(s) met opleidingsattest eenvoudige handelingen  
Laat u bijstaan voor advies/hulp door een erkend asbestverwijderaar vooraleer u aan de werken begint. Volg de nodige richtlijnen en gebruik de nodige PBMs. De minimale PBMs zijn Stofmasker FFP3 of beter, Wegwerpoverall categorie 3 type 5/6), Wegwerphandschoenen of werkhandschoenen, Overschoenen, ...

Zorgvuldige verwijdering: Tijdens het verwijderen moet het asbest intact blijven. De toepassing niet gooien en breken.

Voor verwijdering steeds de toepassing fixeren en/of bevochtigt en stofvorming vermijden.

Zorg er voor dat ALLE resten mee worden verwijderd en dat de bodem/vloer/ruimte volledig proper wordt achtergelaten.

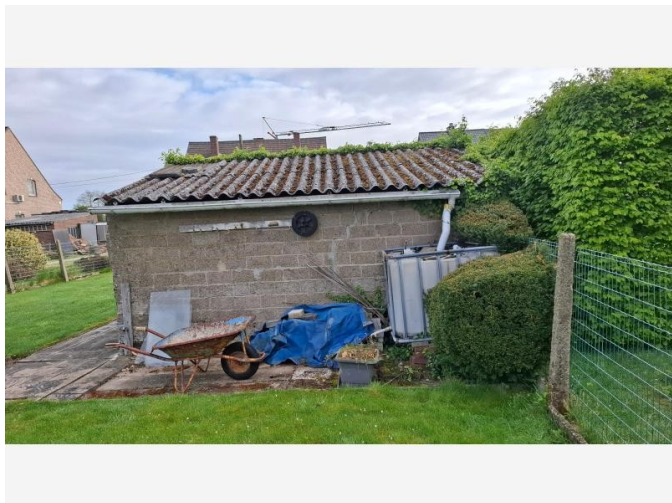
## Fiche 2: Sediment asbestresten regenton tuinhuis

Asbestmateriaal - afvalstof

Het asbestmateriaal valt onder de mijlpaal van 2040.

**Dringend verwijderen**

- Verwijder het asbestafval.

- Eenvoudige handelingen: mag via doe-het-zelf of door werknemer(s) met opleidingsattest eenvoudige handelingen  
Spoel het sediment van de regen ton leeg in de riool.

(niet in de tuin uitgieten!)

De minimale PBMs zijn Stofmasker FFP3 of beter, Wegwerpoverall categorie 3, Wegwerphandschoenen

Zorg er voor dat ALLE resten mee worden verwijderd en dat de bodem/vloer/ruimte volledig proper wordt achtergelaten.

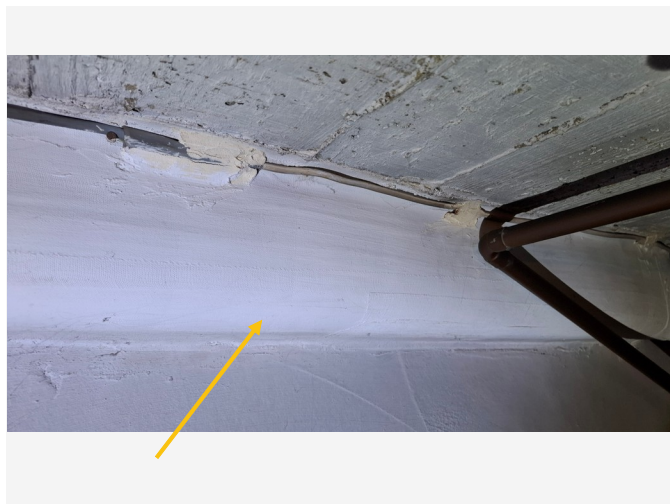
Het asbestmateriaal valt onder de mijlpaal van 2034.

**Dringend verwijderen**

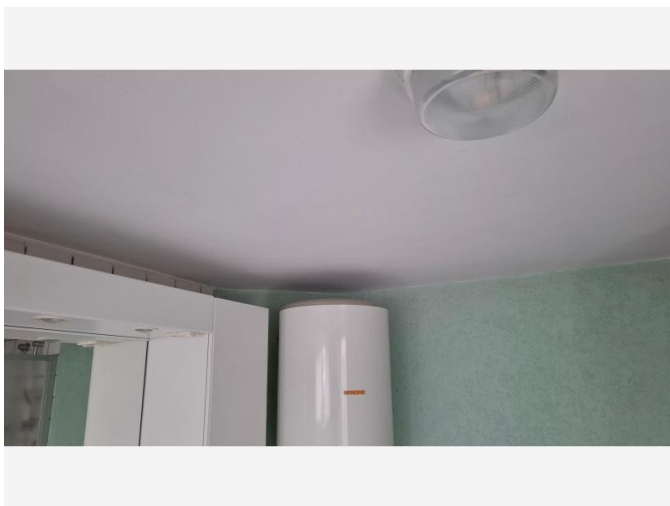
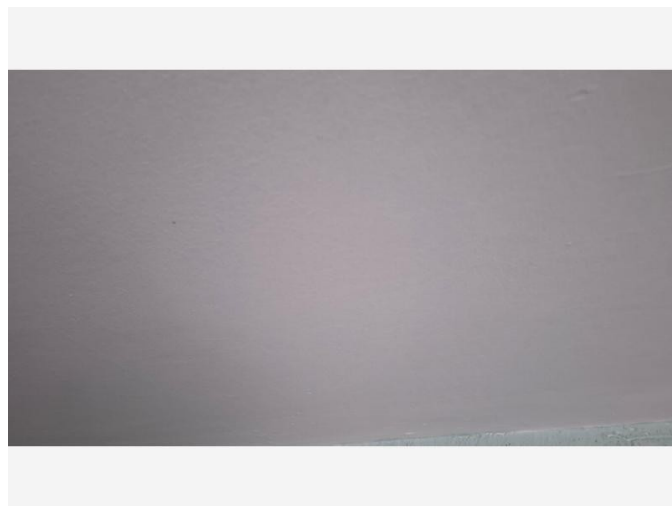
## Fiche 23: Pleisterwerk plafond

Geen asbest

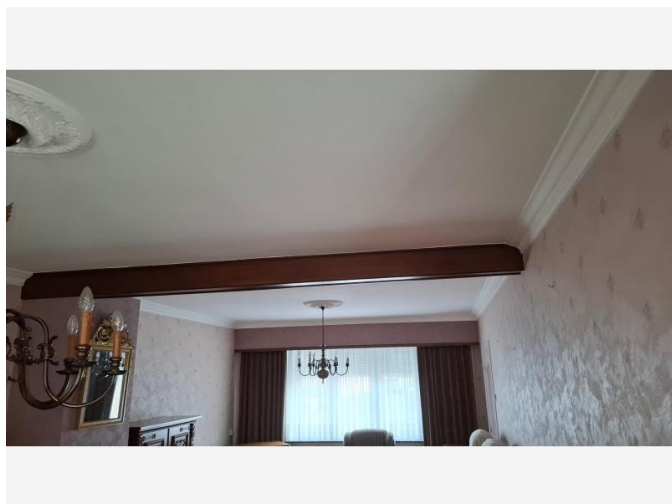
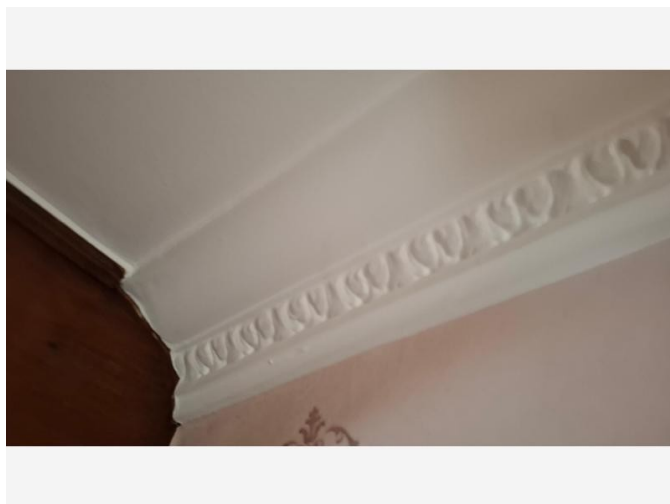
## Fiche 24: Sierlijsten plafond

Geen asbest

<b>Beschrijving</b>	Sierlijsten plafond
<b>Omgeving</b>	Binnen
<b>Primaire drager</b>	Plafond
<b>Bindmiddel van materiaal</b>	Gips - kalk
<b>Gebondenheid op basis van bindmiddel</b>	Niet-hechtgebonden
<b>Hoeveelheid (oppervlakte - dikte - aantal)</b>	• 1,50 m <sup>2</sup> - 5,00 cm - 1 stuk
<b>Totaal volume</b>	0,075 m <sup>3</sup>
<b>Identificatiemethode</b>	Een monstername door de asbestdeskundige met laboanalyse door een asbestlabo.
<b>Destructieve handeling voor identificatie</b>	Nee
<b>Opmerking</b>	Hoeveelheid is een ruwe inschatting

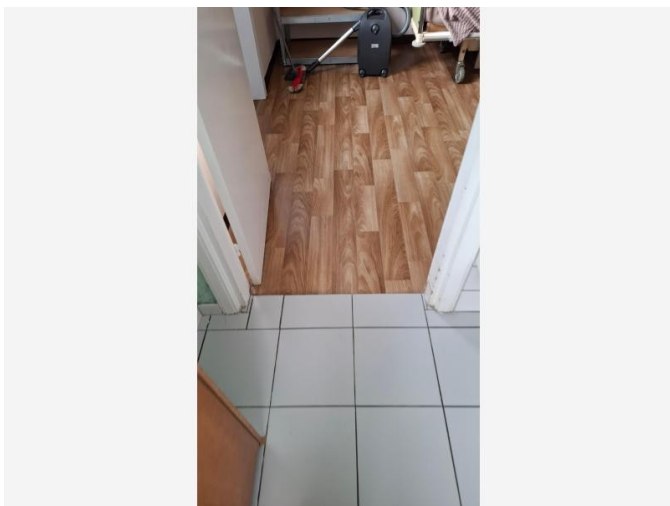
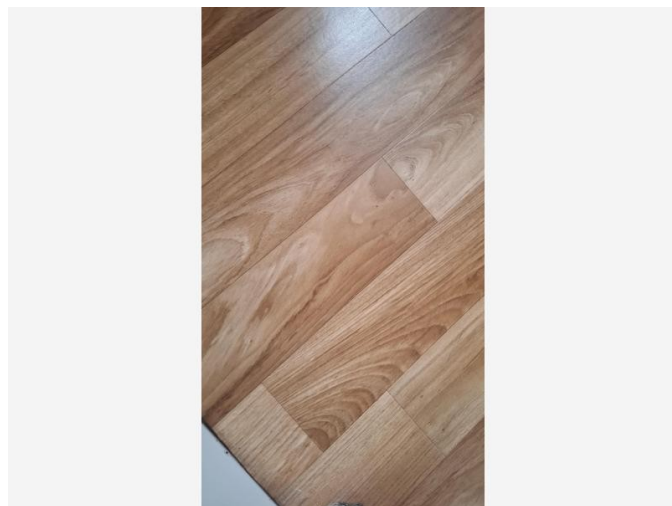
Beschrijving	Vloerzeil berging GVL
Omgeving	Binnen
Primaire drager	Vloer
Bindmiddel van materiaal	Karton - papier - viltachtig
Gebondenheid op basis van bindmiddel	Niet-hechtgebonden
Hoeveelheid (oppervlakte - aantal)	• 14,00 m <sup>2</sup> - 1 stuk
Totale oppervlakte	14,00 m <sup>2</sup>
Identificatiemethode	Een monstername door de asbestdeskundige met laboanalyse door een asbestlabo.
Destructieve handeling voor identificatie	Nee
Opmerking	<p>Hoeveelheid is een ruwe inschatting</p> <p>Let op we spreken hier enkel over de bovenste laag vloerzeil (tenzij anders vermeld): onder deze vloerzeilen kunnen mogelijks nog asbesthoudende vloerzeilen of lijmlagen zijn aangebracht. Laat dit verder onderzoeken.</p> <p>(Ingeval van asbesthoudende toepassing: Verwijder deze toepassing NIET zelf. Dit is een zeer schadelijke toepassing.</p> <p>Na verwijdering zal enkel met een attest van een erkend asbestverwijderaar deze fiche van het attest worden gehaald.) Maak ook voldoende foto's na verwijdering als bewijsdocument.</p>

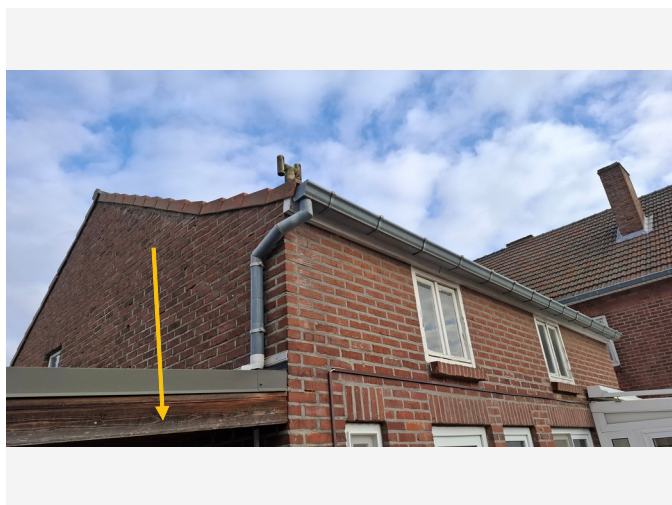
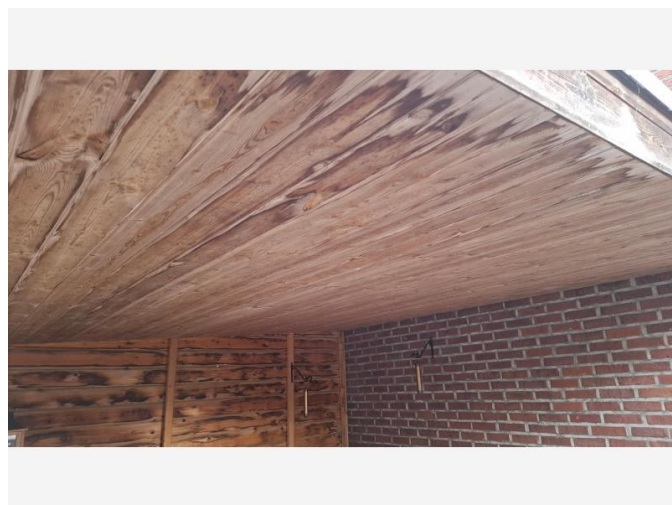
### Fiche 33: ZZ) Onderdak niet waarneembaar of vast te stellen afdak

Beschrijving	Notitie	Terug te vinden op plannen
Fiche 33: ZZ) Onderdak niet waarneembaar of vast te stellen afdak	<p>De aanwezigheid van een onderdak tussen dakbedekking en afgewerkt plafond kon niet worden vastgesteld.</p> <p>Langs binnen en buiten is het onderdak niet waarneembaar of vast te stellen.</p> <p>Laat dit verder onderzoeken.</p>	Plan 2.5: Dak deel 2
