# Asbestinventarisatetest

Rijksweg 904, 3650 Dilsen-Stokkem

Attestnummer : 20260325-000068.001

Uitgegeven op : 17.04.2026

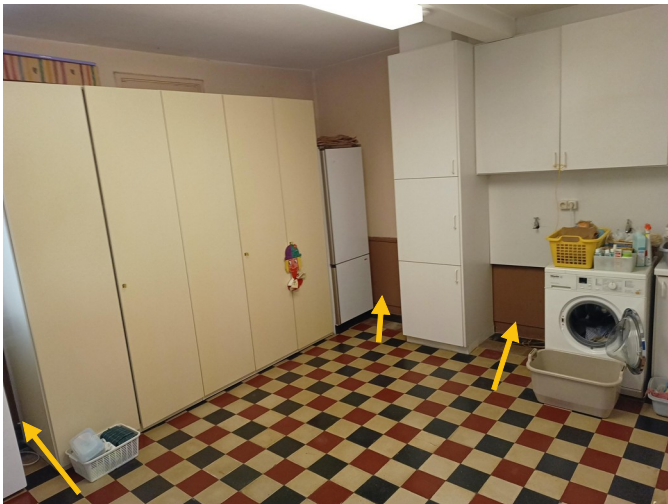
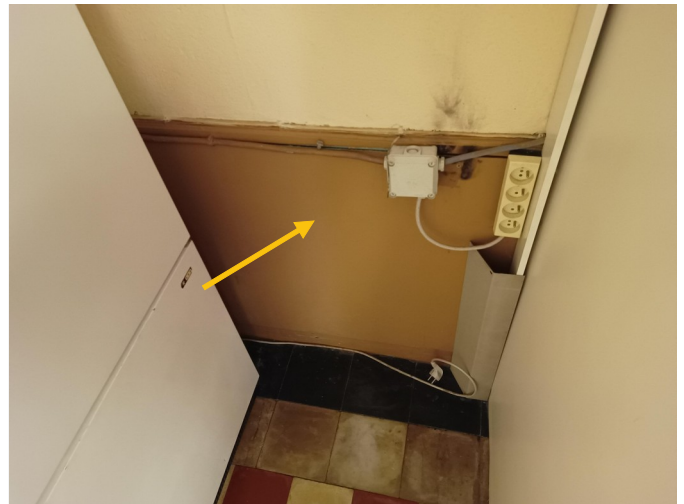
# Fiche 1: Lambrisering berging (achter gipsplaten muur)

Asbestmateriaal

Het asbestmateriaal valt onder de mijlpaal van 2040.

Zorgvuldig beheren

| Opmerking | Hoeveelheid is een ruwe inschatting<br>Toepassing is niet meer zichtbaar maar is mogelijks nog aanwezig.<br>Tijdens een tussencontrole werd de toepassing afgekast en tijdens het laatste plaatsbezoek zijn er voorzetwanden omheen geplaatst. |

- Zorg voor een veilig beheer. Vermijd het beschadigen van het asbestmateriaal. Controleer de toestand jaarlijks op wijzigingen.
- Scherm in afwachting van verwijdering het asbestmateriaal af van luchtstromingen en verstoring: bijvoorbeeld door het te verpakken, te fixeren, af te dekken, signalisatie - afbakening aan te brengen, ...

- Eenvoudige handelingen: mag via doe-het-zelf of door werknemer(s) met opleidingsattest eenvoudige handelingen  
"Laat u bijstaan voor advies/hulp door een erkend asbestverwijderaar vooraleer u aan de werken begint. Volg de nodige richtlijnen en gebruik de nodige PBMs. De minimale PBMs zijn Stofmasker FFP3 of beter, Wegwerpoverall categorie 3 type 5/6), Wegwerphandschoenen of werkhandschoenen, Overschoenen, ...

Zorgvuldige verwijdering: Tijdens het verwijderen moet het asbest intact blijven. De toepassing niet gooien en breken.

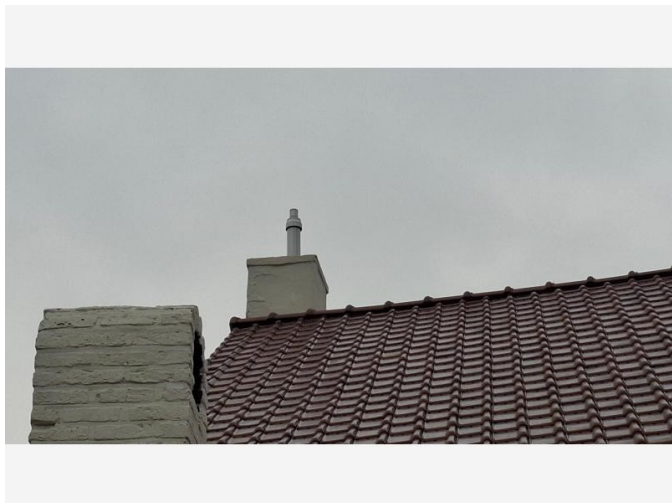
# Fiche 3: Y) Schouw: mogelijke asbesttoepassing niet inspecteerbaar

Beperking

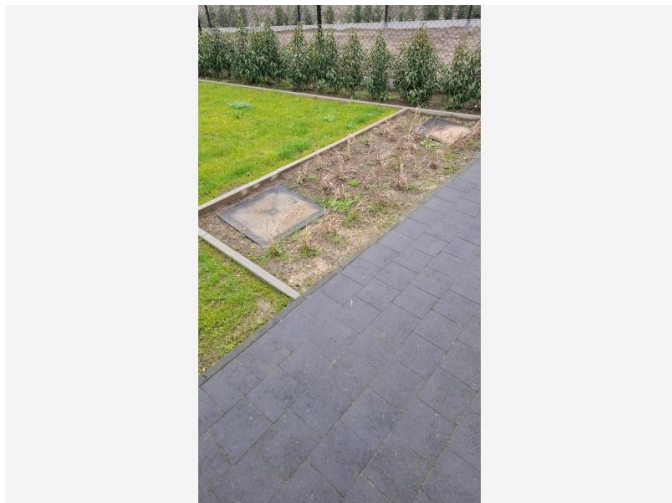
# Fiche 4: Y) Putdeksels en ondergrondse infrastructuur niet volledig onderzocht

Beperking

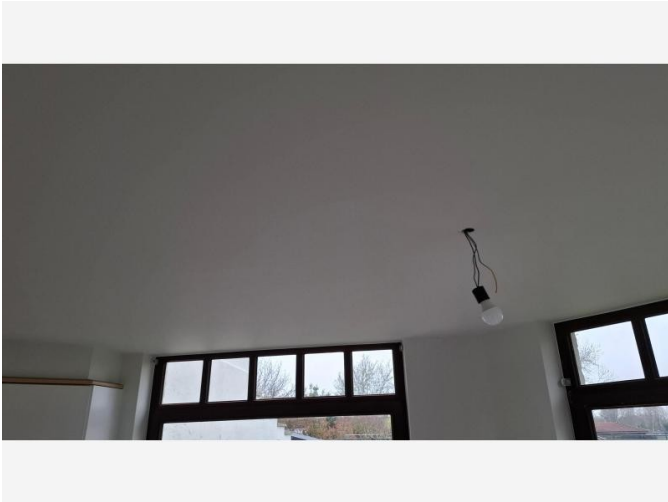
## Fiche 7: A) Gipskartonplaten muren en/of plafonds niet verdacht

Advies

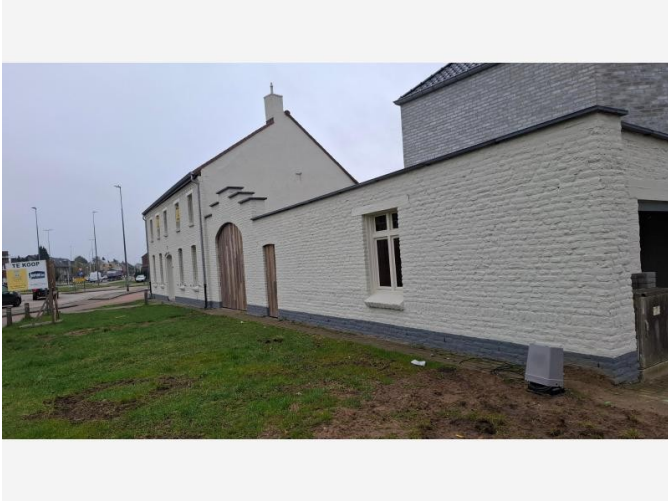
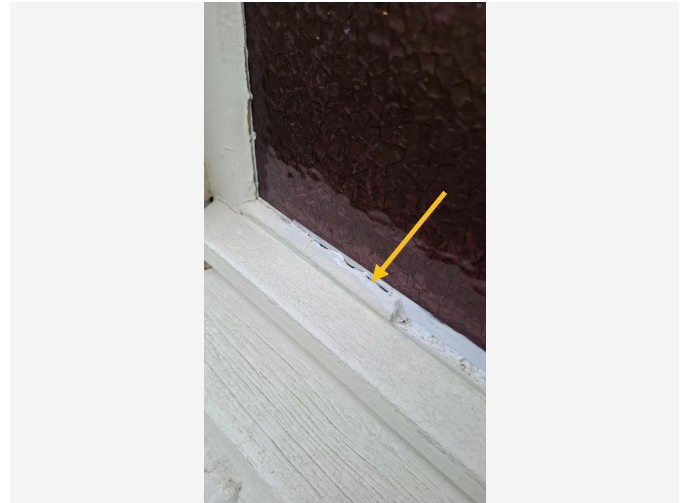
## Fiche 20: Stopverf venster garage

Geen asbest

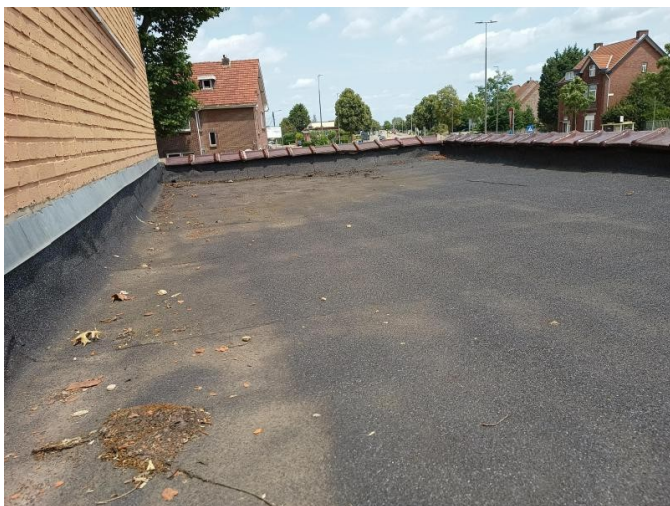
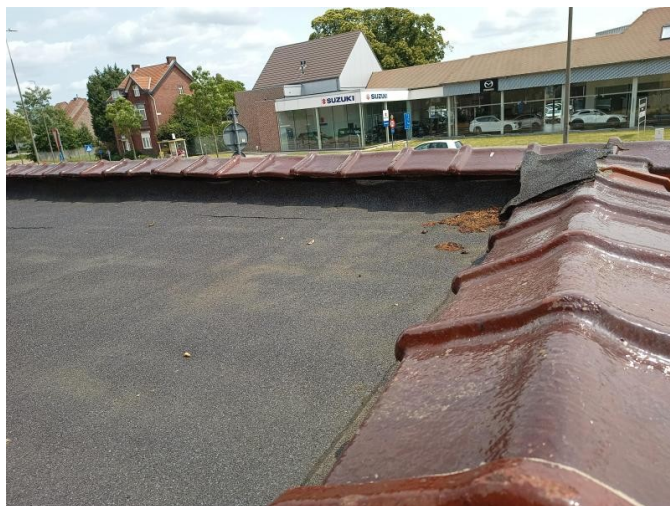
## Fiche 24: Roofing dak garage (onder EPDM)

Geen asbest

| <b>Opmerking</b> | <p>Hoeveelheid is een ruwe inschatting</p> <p>Er is nu een nieuwe dakbedekking EPDM aangebracht, boven op de roofing.</p> <p>Roofing werd opnieuw bemonsterd langs de onderzijde, geen asbest aanwezig in het staal.</p> |

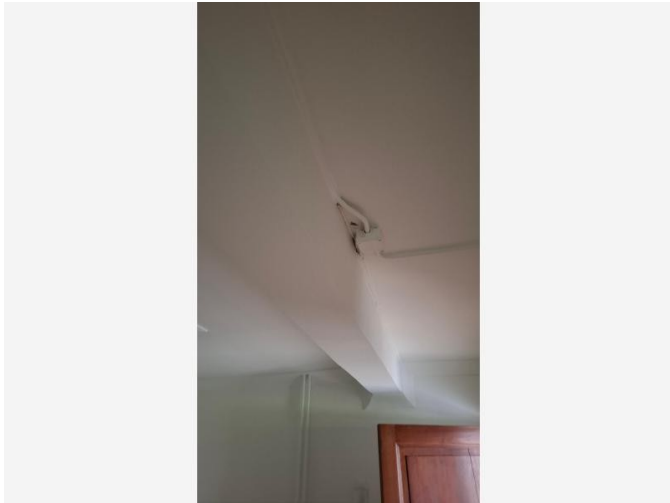
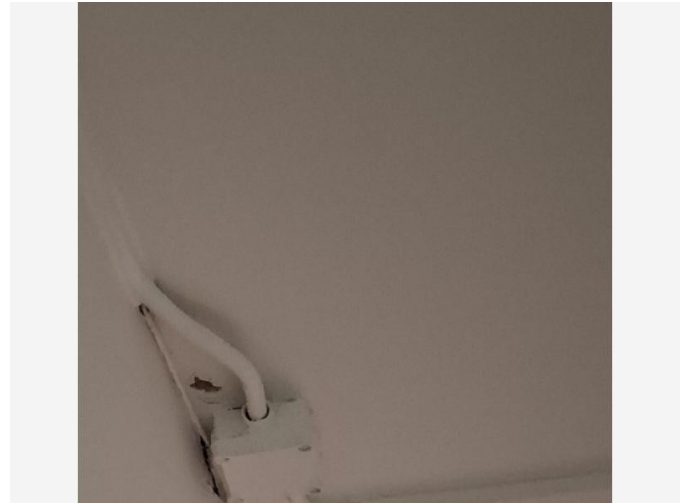
## Fiche 27: Pleisterwerk plafond

Geen asbest

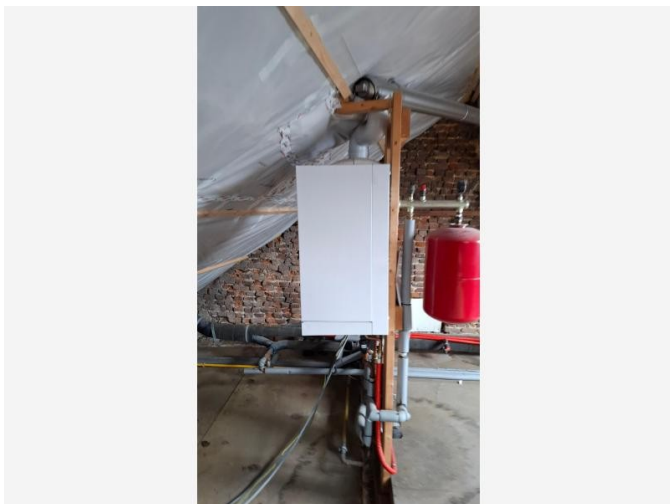
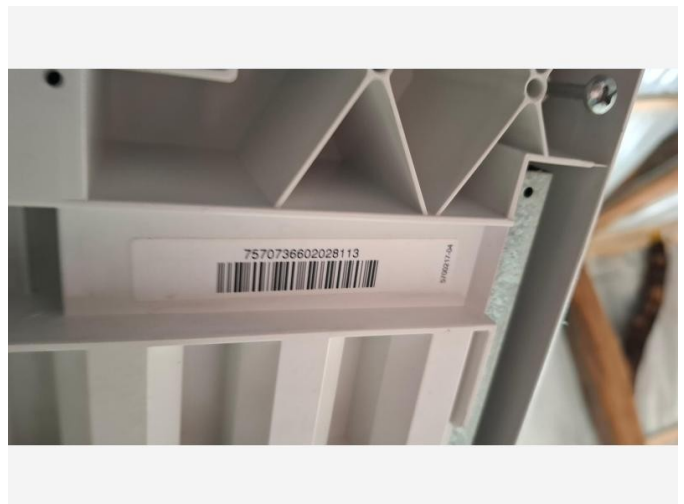
## Fiche 32: A) Verwarmingsketel niet verdacht

| <p>Fiche 32: A) Verwarmingsketel niet verdacht</p> | <p>De verwarmingsketel of toestel is na 2001 gefabriceerd. Dit toestel is dus niet asbestverdacht.</p> <p>Let op: in sommige gevallen kunnen er in de leidingen naar en van de ketel of in de schouw (rookgasafvoer), of op andere plaatsen nog asbesttoepassingen zijn aangebracht. Laat dit verder onderzoeken.</p> | <p>-</p> |

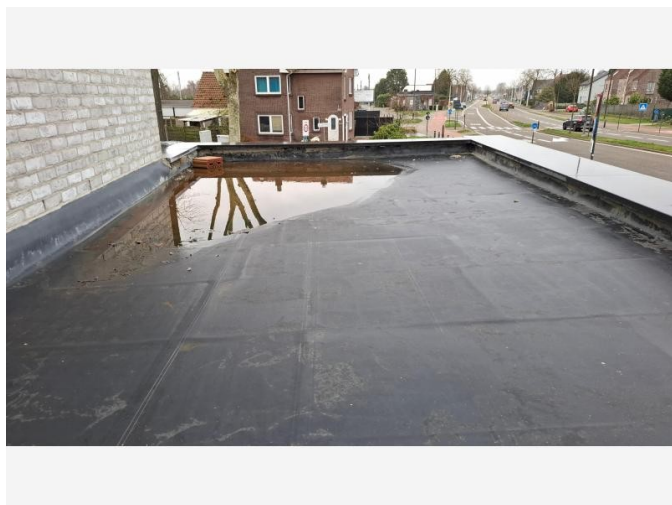
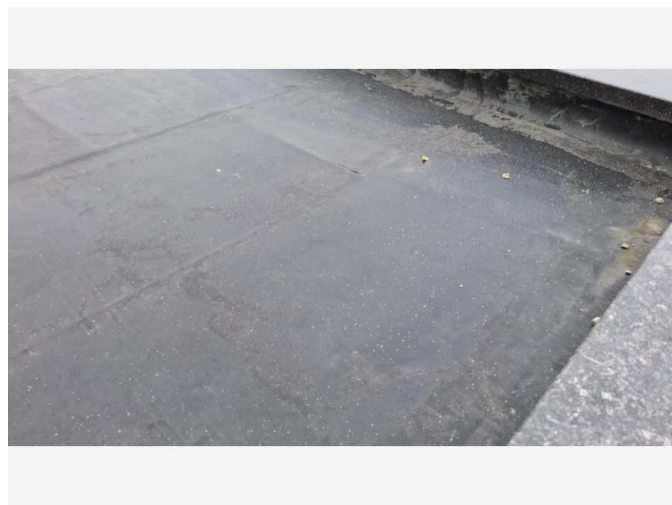
### Fiche 33: ZZ) Onderdak platte daken niet waarneembaar of vast te stellen

| Beschrijving | Notitie | Terug te vinden op plannen |
|--|---|---|
| Fiche 33: ZZ) Onderdak platte daken niet waarneembaar of vast te stellen | <p>De aanwezigheid van een onderdak tussen dakbedekking en afgewerkt plafond kon niet worden vastgesteld.</p> <p>Langs binnen en buiten is het onderdak niet waarneembaar of vast te stellen.</p> <p>Laat dit verder onderzoeken.</p> | <p>Plan 1.14: Dak deel 1</p> <p>Plan 2.3: Garage dak deel 3</p> |
