Asbestinventarisatetest

Riksingenstraat 60, 3700 Tongeren

Attestnummer : 20241120-000078.000

Uitgegeven op : 20.11.2024

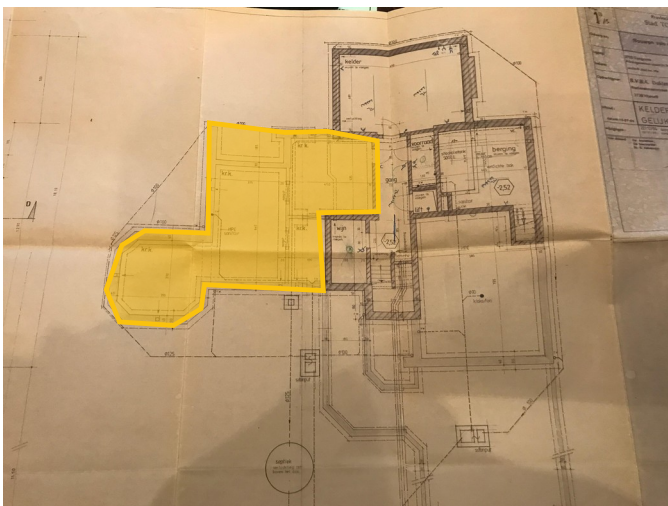
Situeringfoto

Tijdelijke beperking

Reden: Hoogte minder dan 1,5 meter

Uitleg van de asbestdeskundige: Ruimtes met een hoogte lager dan 1,5 meter hoeven in het kader van een asbestattest voor verkoop of schenking niet onderzocht te worden.

Kruipkelder niet bereikbaar (staat op bouwplannen maar niet bereikbaar vanuit kelder/buiten)

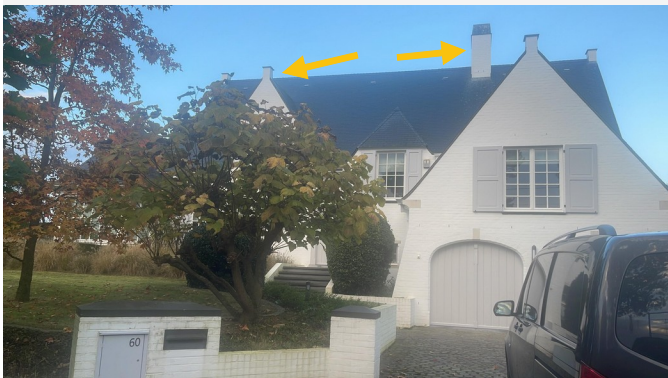
Situeringfoto

Tijdelijke beperking

Reden: niet bereikbaar

Uitleg van de asbestdeskundige: De schouwen zijn niet bereikbaar zonder destructief onderzoek uit te voeren

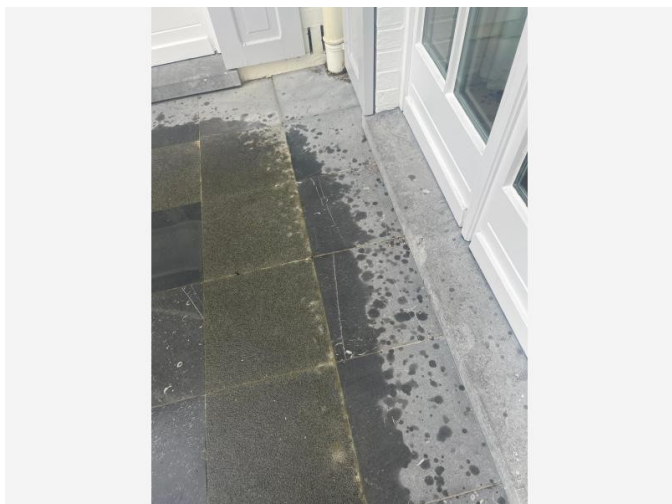
Vrije foto

De dorpels zijn van natuursteen.

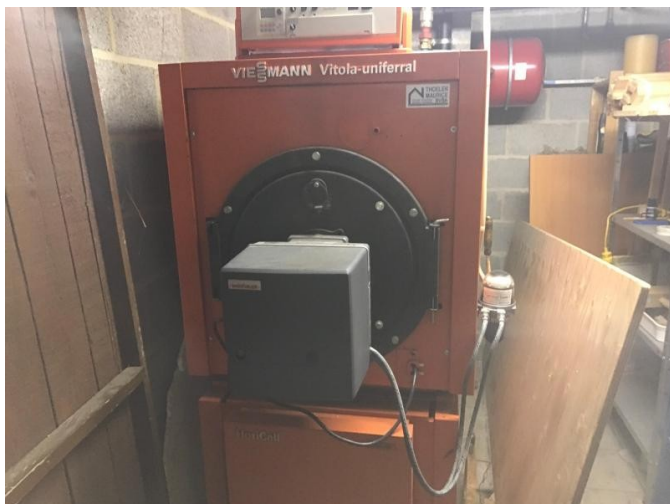
Vrije foto

De CV-ketel bevat mogelijk asbesthoudende pakkingen en/of elementen. Laat ze onderzoeken bij onderhoud of vervanging.

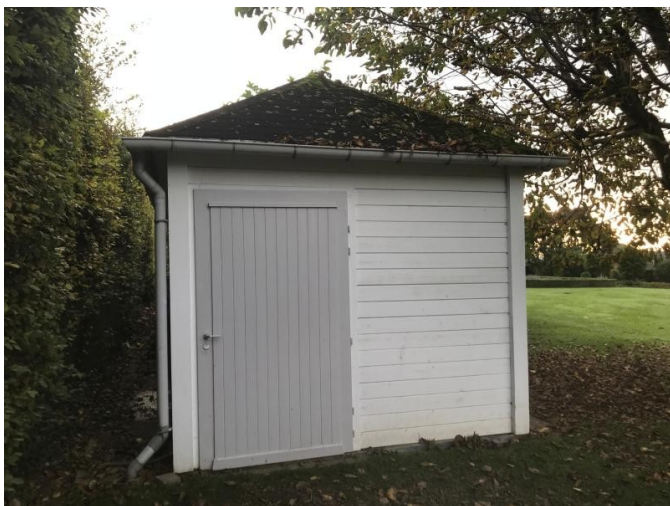
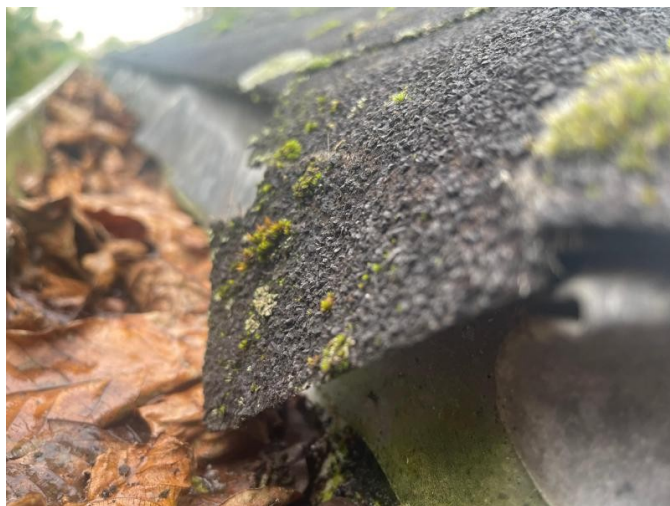
Fiche 5: Roofing

Geen asbest

#	Type	Referentie	Resultaat
5.1	Puntmonster	25/10 : roofing tuinhuis	Geen asbest

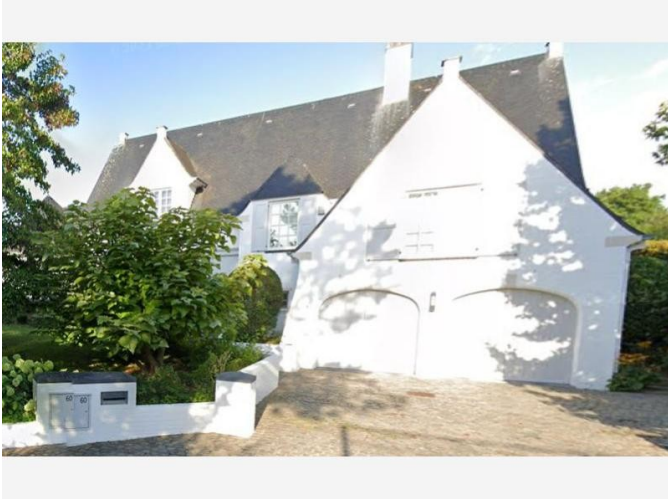
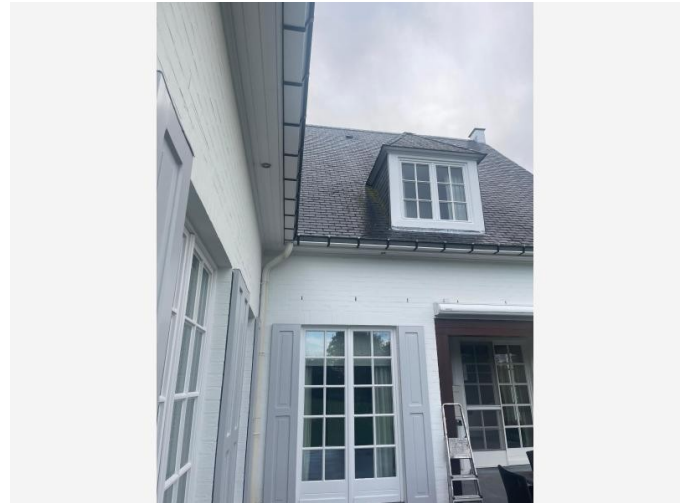
Fiche 6: Dak bestaande uit leien

Geen asbest

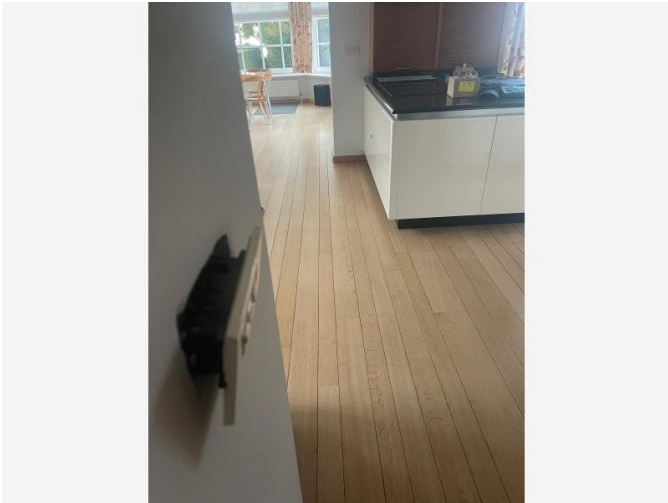
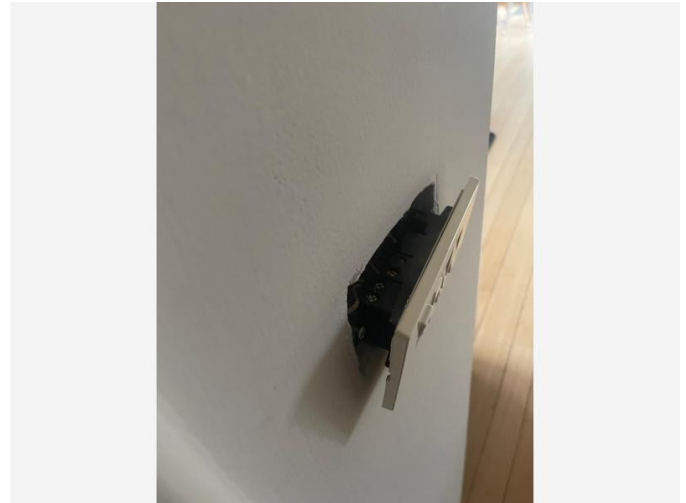
Geen asbest

#	Type	Referentie	Resultaat
7.1	Mengmonster	25/10 : pleister muur	Geen asbest

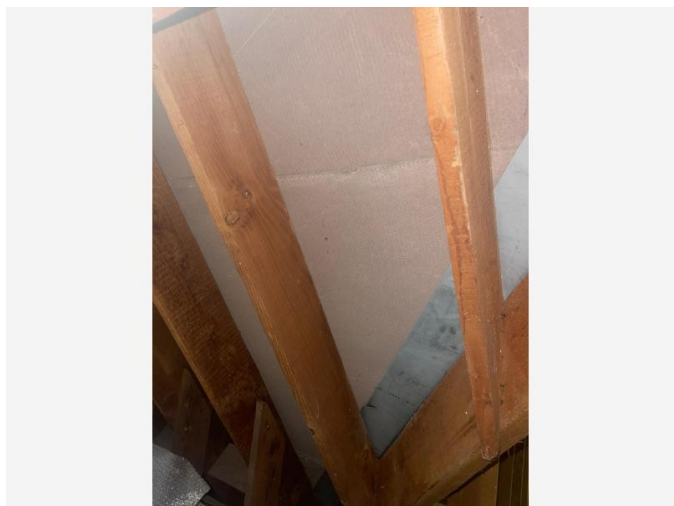
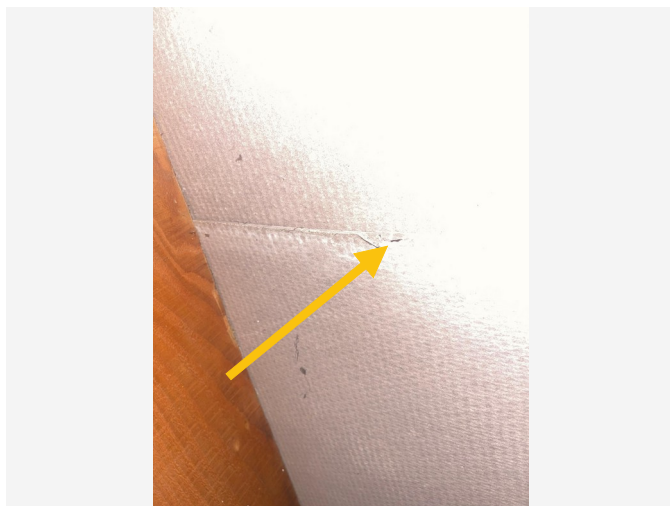
Geen asbest

#	Type	Referentie	Resultaat
8.1	Puntmonster	25/10 : onderdak	Geen asbest

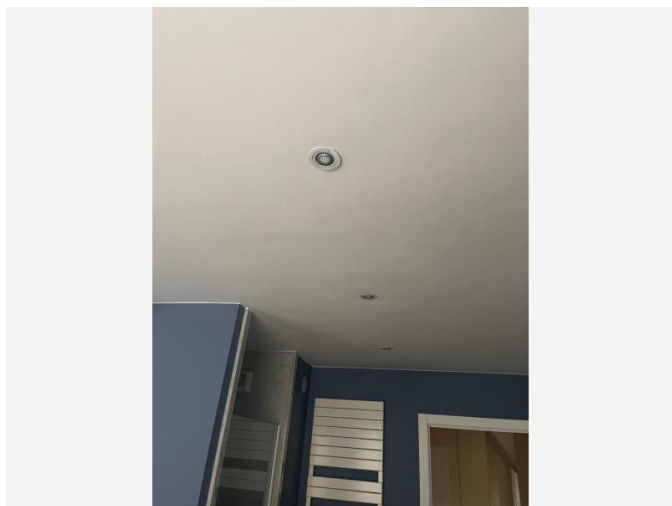
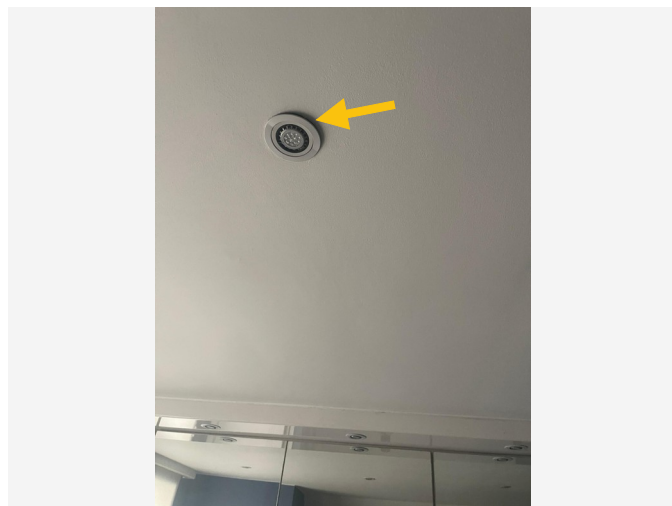
Geen asbest

#	Type	Referentie	Resultaat
9.1	Mengmonster	25/10 : pleister plafond	Geen asbest
