Asbestinventarisatetest

Camerlo 35, 3600 Genk

Attestnummer : **20260420-000425.000**

Uitgegeven op : **20.04.2026**

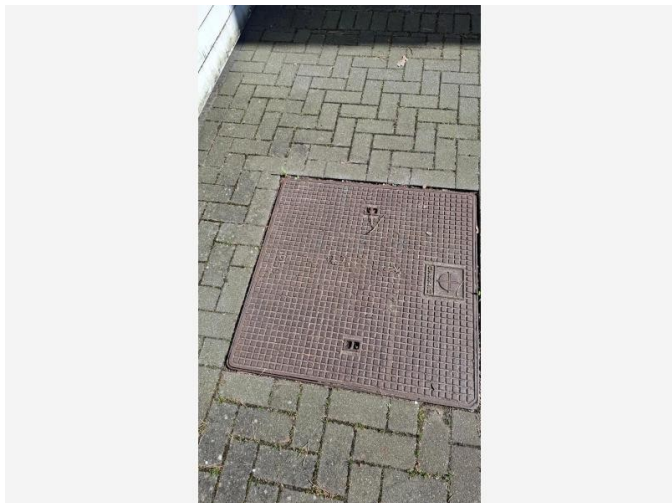
Fiche 1: Y) Putdeksels en ondergrondse infrastructuur niet volledig onderzocht

Reden: Het onderzoek kan niet uitgevoerd worden binnen de bepalingen van de Welzijnswet

Uitleg van de asbestdeskundige: Sommige putdeksels zijn niet eenvoudig op te heffen of te openen (zeer zwaar), zitten compleet vast. (Roest, beton, afvalt, vastgeschroefd). Of er zit aarde, afval, water in de putjes waardoor niet alles zichtbaar is.

Hierdoor kunnen niet alle putjes worden gecontroleerd en kunnen er nog asbest toepassingen aanwezig zijn die niet geïventariseerd zijn in dit attest.

Ook kan het zijn dat niet alle putdeksels zichtbaar zijn (beplanting, inrichting,)

Deze beperking is van middellange termijn en kan niet op korte termijn worden opgelost. Laat dit verder onderzoeken.

Ondergrondse infrastructuur dat niet eenvoudig bereikbaar/zichtbaar is, behoren niet tot dit onderzoek. (bv: afvoerleidingen, putten, die zich volledig ondergronds bevinden.)

Laat dus voor de start van werken/sloop ook deze zaken controleren op asbest.

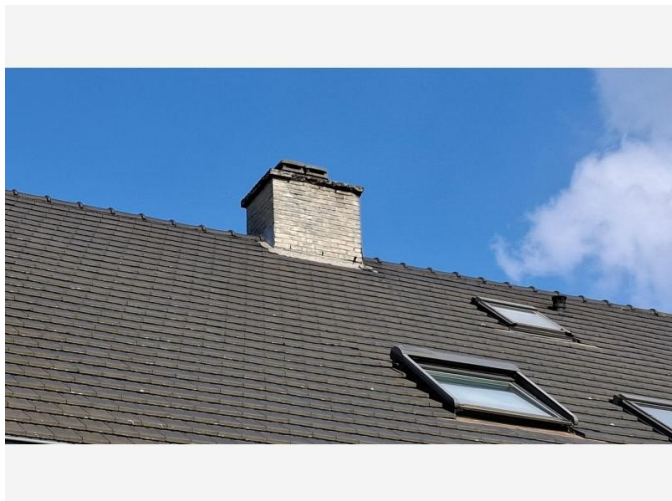
Reden: Het onderzoek kan niet uitgevoerd worden binnen de bepalingen van de Welzijnswet

Uitleg van de asbestdeskundige: De schouw(en) kon niet worden onderzocht. mogelijke asbesttoepassing niet inspecteerbaar

In de schouw(en) kan mogelijks een asbesttoepassing zijn verwerkt: zoals een asbestcement buis (rookgasafvoer) of ander.

De buitenkant van de schouwen zijn waarneembaar maar de binnenkant is niet inspecteerbaar.

Het gaat hier over alle schouwen in het gebouw (binnen en buiten)

Laat de schouwen verder controleren in een destructief onderzoek en verwijder de mogelijkse asbesttoepassingen.

Maak duidelijke foto's van de schouwen tijdens verder onderzoek.

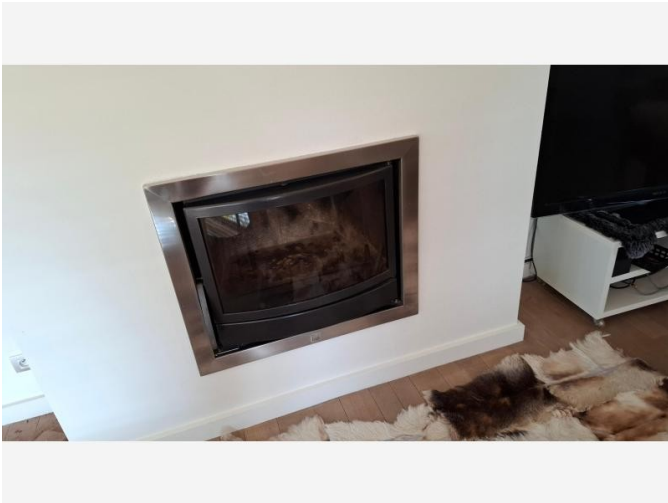
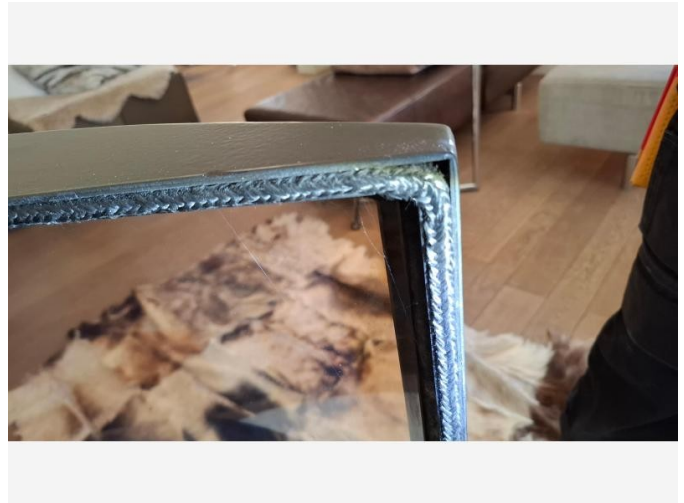
Het koord in de kachel is een wit blinkend koord, dit is niet asbestverdacht.

Let op: er kunnen mogelijk asbesttoepassingen in of rond deze kachel op de niet zichtbare plaatsen zijn aangebracht.

Laat dit verder onderzoeken

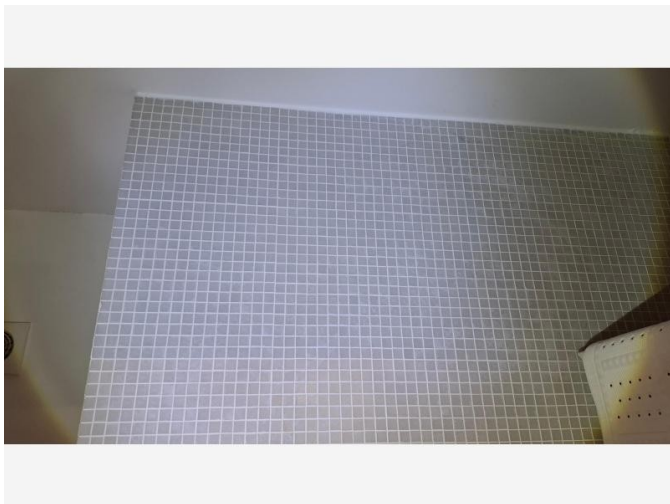
Lijmlagen bij wandtegels:

Wand, vloertegels en vloerzeilen, vinyltegels kunnen mogelijk met asbest tegelijk zijn bevestigd.

Er zijn veel verschillende types van smeerlagen en lijmen. Een veel voorkomende asbest lijm is de zwarte lijm laag. De asbestverdachte smeerlaag bij wandtegels kan ook samengesteld zijn uit cement, zavel, gips en andere materialen.

Deze lijm en smeerlagen zijn niet onderzocht (tenzij een specifieke lijm/smeerlaag toepassing is opgenomen in een bronfiche). Dit komt omdat deze niet zichtbaar- eenvoudig bereikbaar zijn. Laat een destructief onderzoek uitvoeren om alle verschillende lijmlagen en smeerlagen in dit inspectiegebied te laten controleren.

Laat u bij vragen bijstaan door een asbestdeskundige.

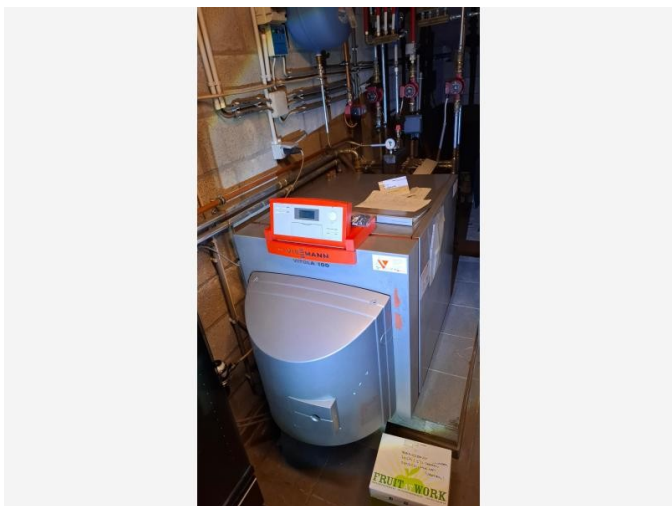
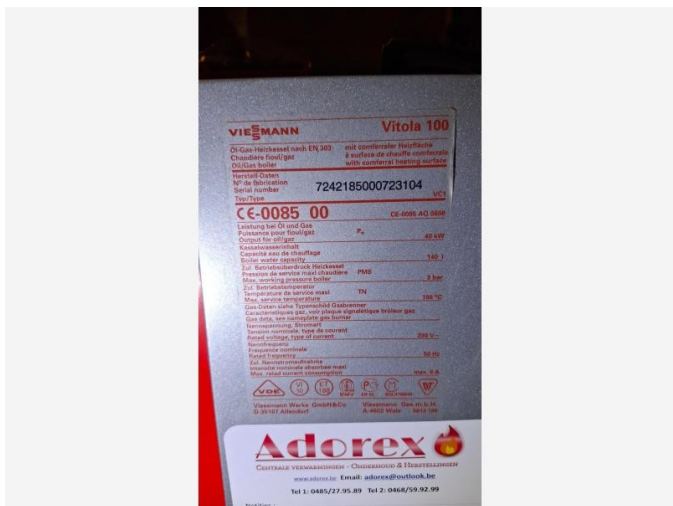
De stookolieketel heeft een bouwjaar van voor 2001 (of is onbekend).

De ketel is asbestverdacht: Let op, er kunnen dus asbesttoepassingen in deze ketel zijn aangebracht zoals, afdichtings-koorden, plaat tussen ketel en brander, dichtingen, pakkingen, nog veel meer). Laat dit verder onderzoeken en verwijderen de aanwezig asbesttoepassingen.

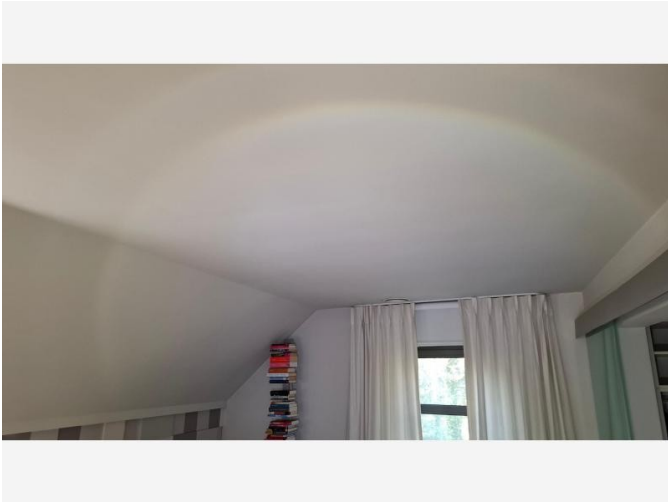
Fiche 7: A) Gipskartonplaten muren en/of plafonds niet verdacht

Gipskartonplaten (zoals gyproc) is een niet asbestverdacht materiaal.

Sommige muren en /of plafonds met deze platen zijn afgewerkt.

Het kan zijn dat er achter het gipskartonplaten plafond of muren asbesttoepassingen aanwezig zijn maar deze zijn niet zichtbaar of inspecteerbaar. Laat dit verder onderzoeken in een destructief onderzoek.

LET OP: Andere vormen van gipsplaten kunnen mogelijks wel verdacht zijn.

De afsmeerlagen (bijvoorbeeld aan de voegen tussen gipskartonplaten) met als bindmiddel gips zijn asbestverdacht. De afsmeerlagen zijn niet waarneembaar en werden dus niet onderzocht. (Tenzij dat de afsmeerlagen toch in een aparte bronfiche zijn opgenomen) Laat dit verder onderzoeken en neem bijkomende stalen.

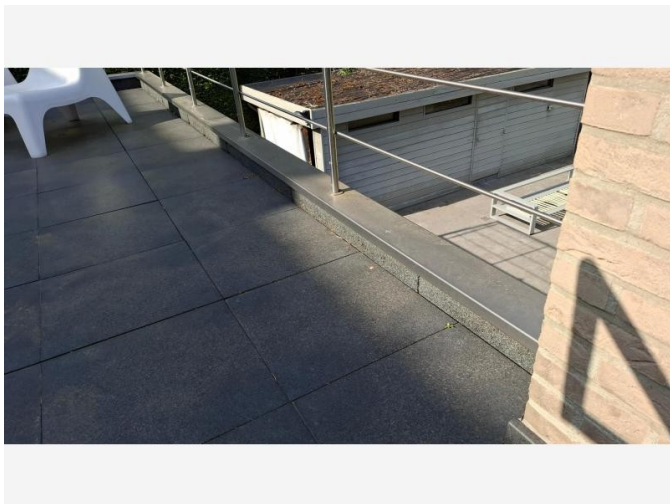
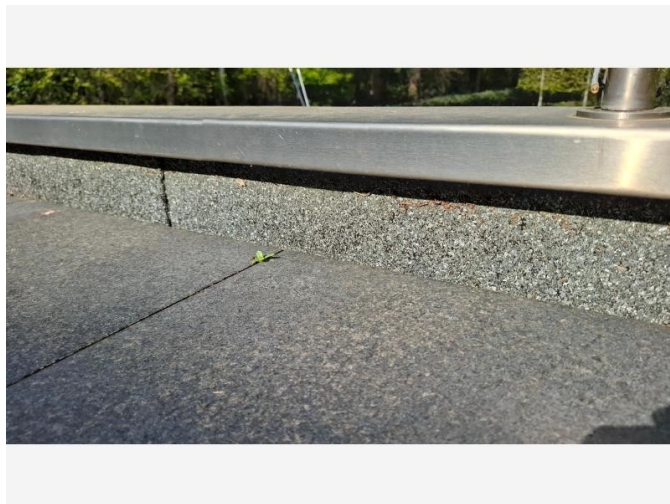
Fiche 14: Roofing platdak/terras

Geen asbest

Beschrijving	Roofing platdak/terras
Omgeving	Buiten
Primaire drager	Plat dak
Bindmiddel van materiaal	Bitumen (roofing, teer, asfalt)
Gebondenheid op basis van bindmiddel	Hecht
Hoeveelheid (oppervlakte - aantal)	• 48,00 m ² - 1 stuk
Totale oppervlakte	48,00 m ²
Identificatiemethode	Een monstername door de asbestdeskundige met laboanalyse door een asbestlabo.
Destructieve handeling voor identificatie	Nee
Opmerking	<p>Hoeveelheid is een ruwe inschatting.</p> <p>Bitumen/roofing: Er is enkel een staal genomen van de bovenste laag roofing. Onder de geïnspecteerde roofing kan mogelijk asbesthoudende roofing zitten.</p> <p>Laat een destructief onderzoek uitvoeren om hier een correct beeld van te krijgen. Zeker voor de start van werken of sloop.</p> <p>Maak ook voldoende foto's na verwijdering als bewijsdocument.</p>

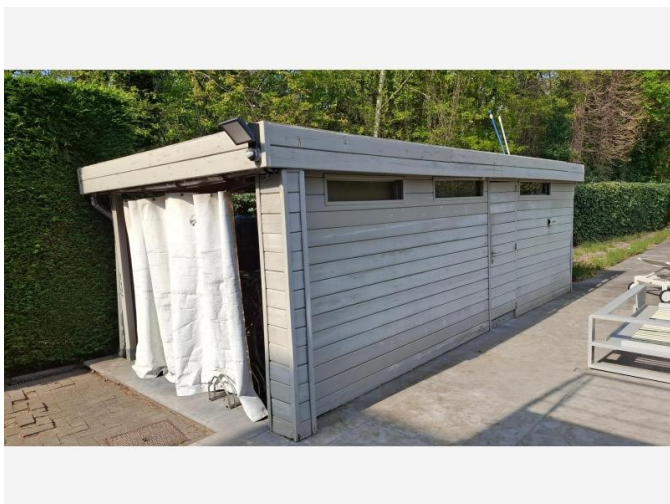
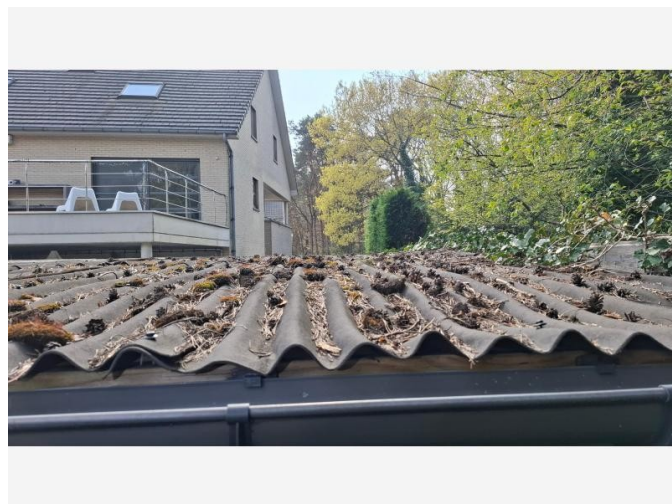
Beschrijving	Onduline golfplaten dak tuinhuis 1 en 2
Omgeving	Grenst aan binnen- en buitenlucht
Primaire drager	Plat dak
Bindmiddel van materiaal	Bitumen (roofing, teer, asfalt)
Gebondenheid op basis van bindmiddel	Hecht
Hoeveelheid (oppervlakte - aantal)	<ul style="list-style-type: none">• 22,00 m² - 1 stuk
Totale oppervlakte	22,00 m ²
Identificatiemethode	Een monstername door de asbestdeskundige met laboanalyse door een asbestlabo.
Destructieve handeling voor identificatie	Nee
Opmerking	Hoeveelheid is een ruwe inschatting.

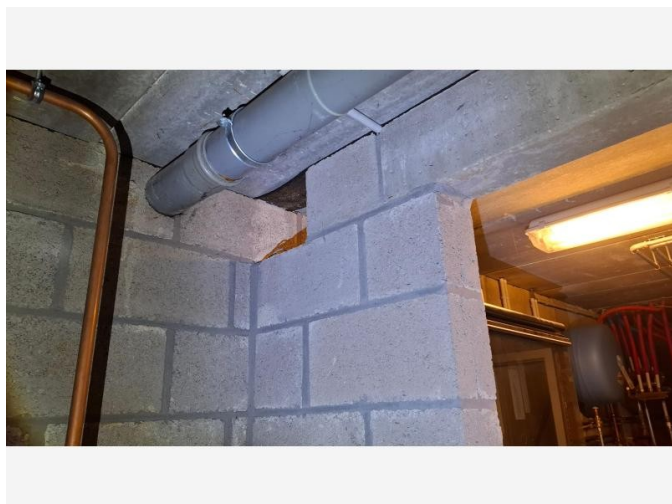
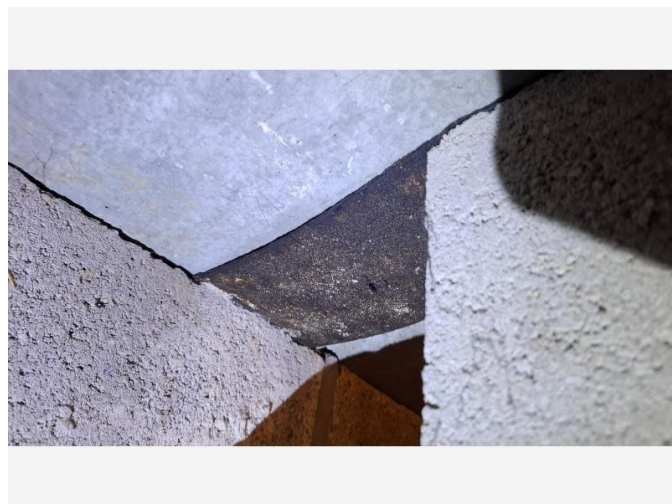
Beschrijving	Roofingstrook plafond/muur kelder
Omgeving	Binnen
Primaire drager	Plafond
Bindmiddel van materiaal	Bitumen (roofing, teer, asfalt)
Gebondenheid op basis van bindmiddel	Hecht
Hoeveelheid (gewicht - aantal)	<ul style="list-style-type: none">• 2,00 kg - 1 stuk
Totaal gewicht	2,00 kg
Identificatiemethode	Een monstername door de asbestdeskundige met laboanalyse door een asbestlabo.
Destructieve handeling voor identificatie	Nee
Opmerking	Hoeveelheid is een ruwe inschatting

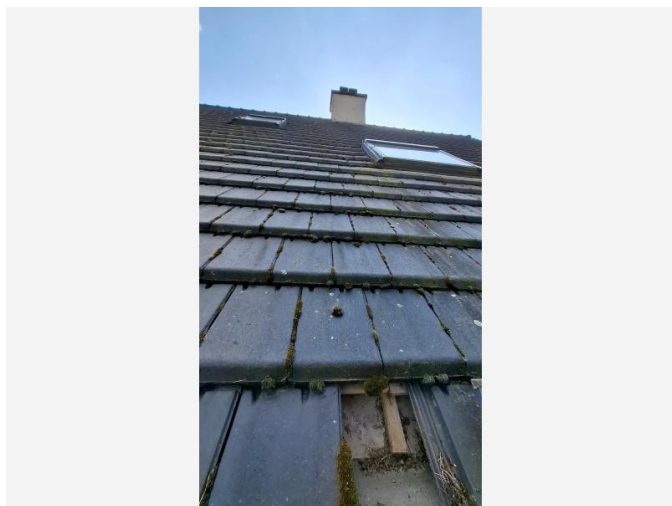
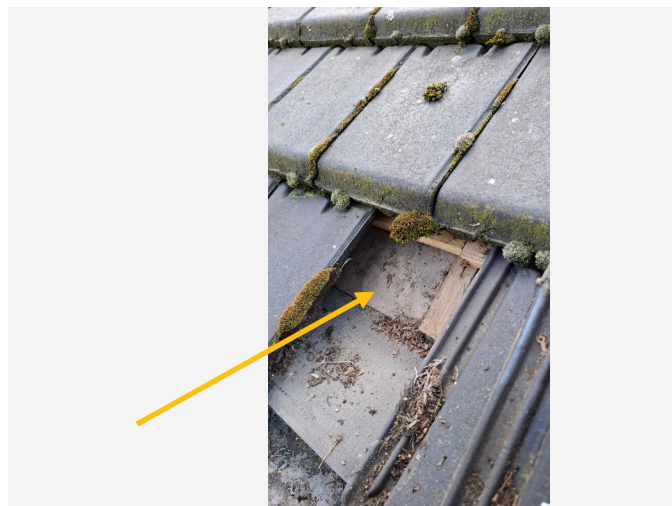
Beschrijving	Onderdak menuiserie schuindak woning
Omgeving	Buiten
Primaire drager	Schuin dak
Bindmiddel van materiaal	Cement
Gebondenheid op basis van bindmiddel	Hecht
Hoeveelheid (oppervlakte - dikte - aantal)	• 210,00 m ² - 0,48 cm - 1 stuk
Totaal volume	1,008 m ³
Identificatiemethode	Een monstername door de asbestdeskundige met laboanalyse door een asbestlabo.
Destructieve handeling voor identificatie	Nee
Opmerking	<p>Hoeveelheid is een ruwe inschatting.</p> <p>Laat het onderdak nog verder onderzoeken voor de start van werken aan het dak. Het is mogelijk dat er meerdere type platen zijn gebruikt. (Asbesthoudende en niet asbesthoudende types)</p> <p>(Ingeval van asbesthoudende onderdakplaten: als het dak wordt verwijderd dient u ook het stof en reststukken te verwijderen op de zolder of ander plaatsen. Als er minerale wol in contact was met deze platen dient u ook deze isolatie te laten verwijderen.</p> <p>Zorg ervoor dat alles proper wordt achtergelaten en verwijder al het asbestafval.</p> <p>Laat alles verwijderen, maak voldoende foto's en zorg er voor dat alles proper is na verwijdering.)</p>

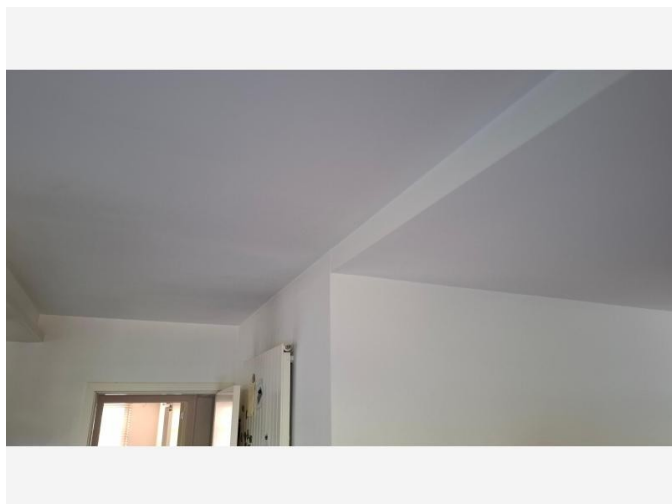
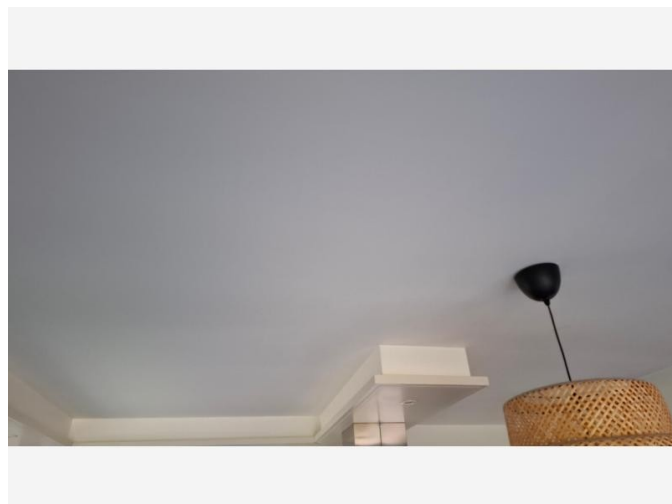
Fiche 19: Pleisterwerk plafond

Geen asbest
