# Asbestinventarisatetest

Weertersteenweg 202, 3640 Kinrooi

Attestnummer : **20260429-000181.000**

Uitgegeven op : **29.04.2026**

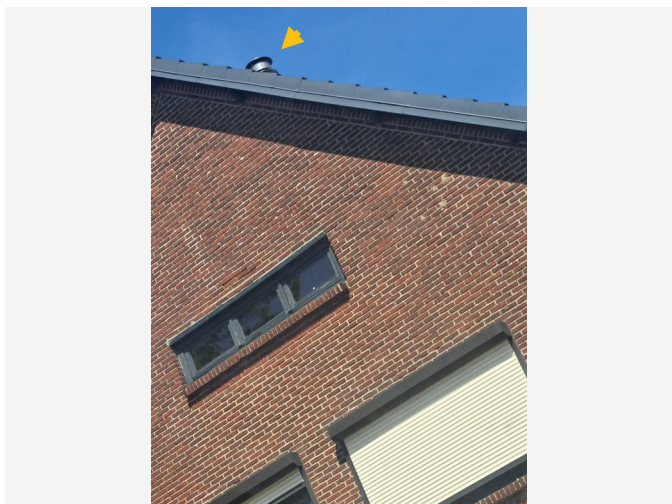
**Reden:** Het te onderzoeken materiaal situeert zich hoger dan 3,50 m te rekenen vanaf een veilige ondergrond

**Uitleg van de asbestdeskundige:** Het rookgaskanaal is niet beoordeeld. Aan de binnenzijde is de kachel aangesloten. Aan de buitenzijde is het hoger dan 3,5 meter om de schoorsteen te inspecteren. Het is niet zichtbaar of er een asbestverdacht rookgaskanaal aanwezig is in de schoorsteen. Conform ons inspectieprotocol mogen wij een beperking inroepen voor hoogtes hoger dan 3,5 m. Indien men dit wil laten onderzoeken, dient er een nieuwe afspraak gemaakt te worden en moet er een hoogtewerker voorzien worden, evenals iemand die bevoegd is om deze te bedienen en eventueel een techniek die de al dan niet aanwezige schouwhoed kan afnemen en weer terugplaatsen.

(Asbest)materiaal	Rookgaskanaal
Karakterisatie	Asbest (verdacht)
Primaire drager	HVAC infrastructuur en uitrusting

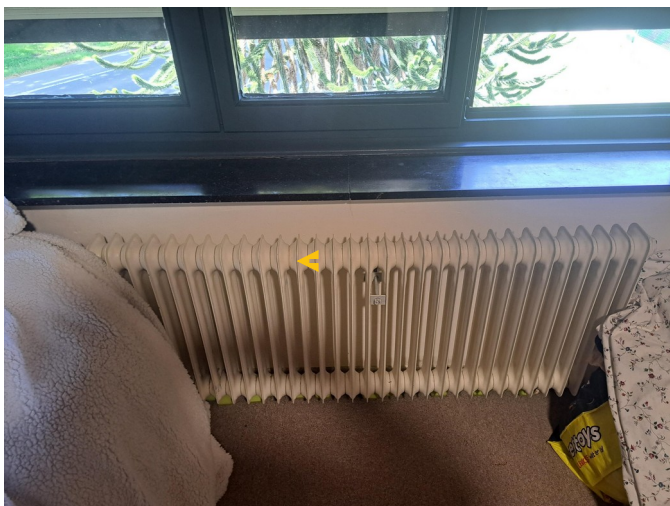
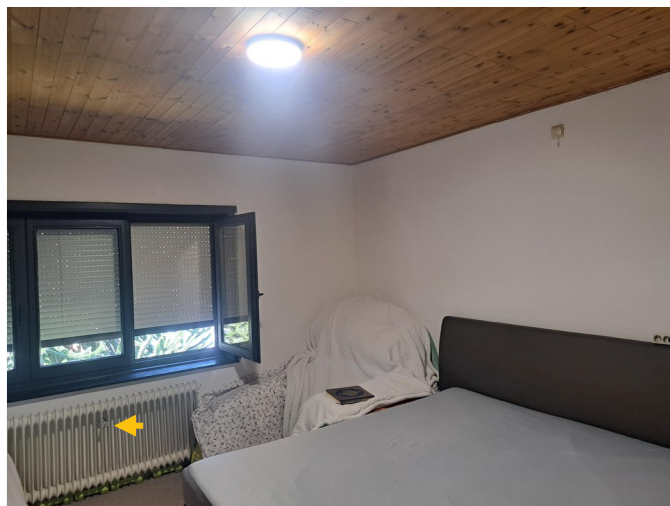
het zou kunnen dat er tss de dichtingen vd oude segmenten radiatoren nog asbesthoudende touwen zitten  
dit later bij verwijdering best eerst laten testen

Basis voor advies	Beoordeling op basis van expertise, zonder een vaststelling door de asbestdeskundige.
Primaire drager	Ruimteverwarming

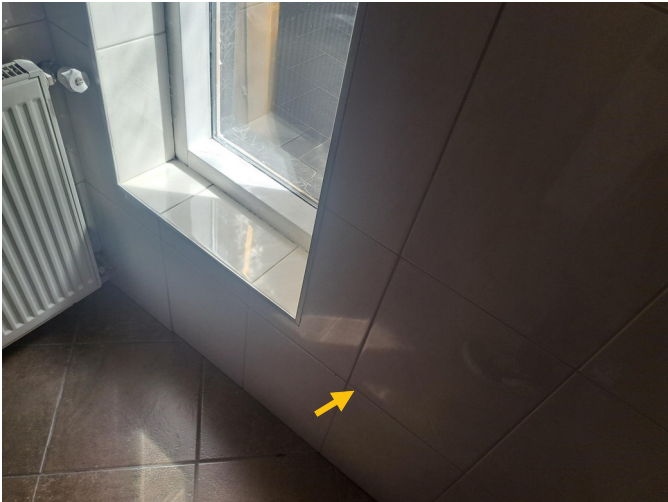
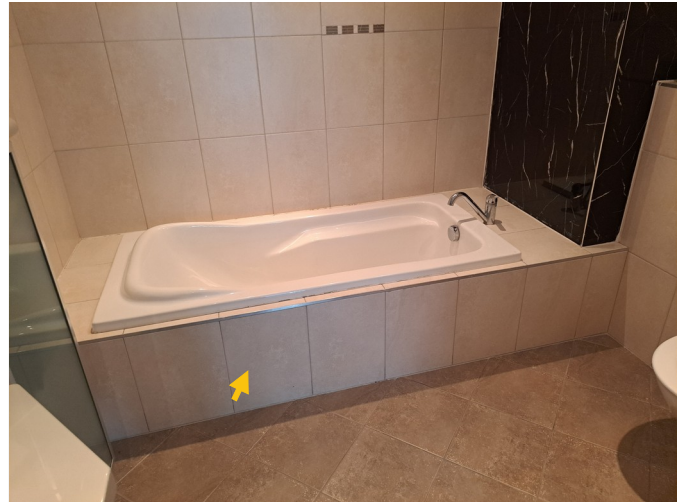
## Fiche 6: eventuele tegellijm achter wandtegels badkamer en wc

### Informatie over een materiaal dat de asbestdeskundige niet kan waarnemen of vaststellen

als later bij verwijdering blijkt dat er nog lijm achter zit best eerst een staal van laten afnemen

Beoordeling op basis van expertise, zonder een vaststelling door de asbestdeskundige.

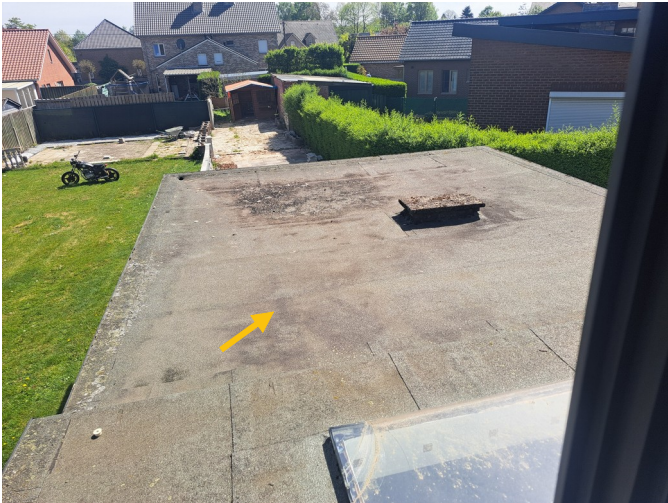
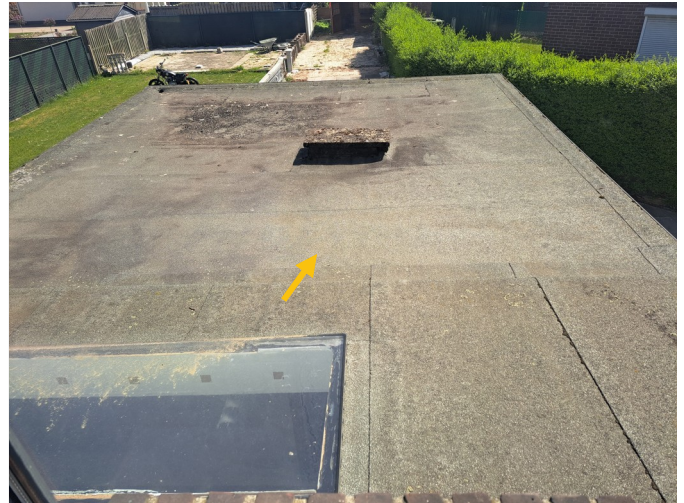
## Fiche 7: Roofing dakbedekking

Geen asbest

#	Type	Referentie	Resultaat
7.1	Puntmonster	g523	Geen asbest

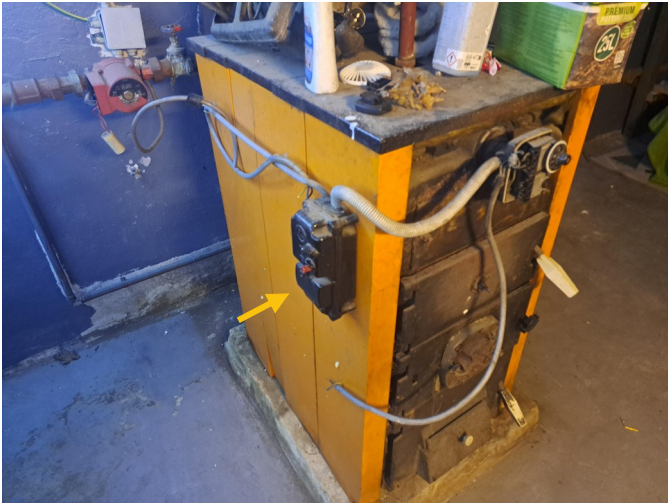
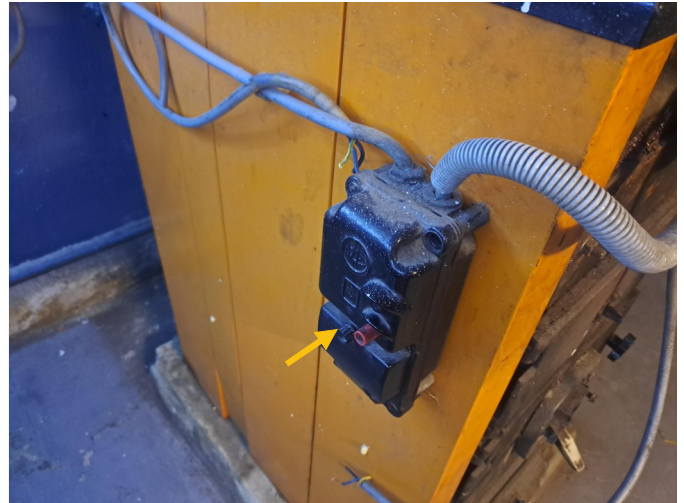
## Fiche 8: Bakeliet zekeringkast

Geen asbest

#	Type	Referentie	Resultaat
8.1	Puntmonster	g527	Geen asbest

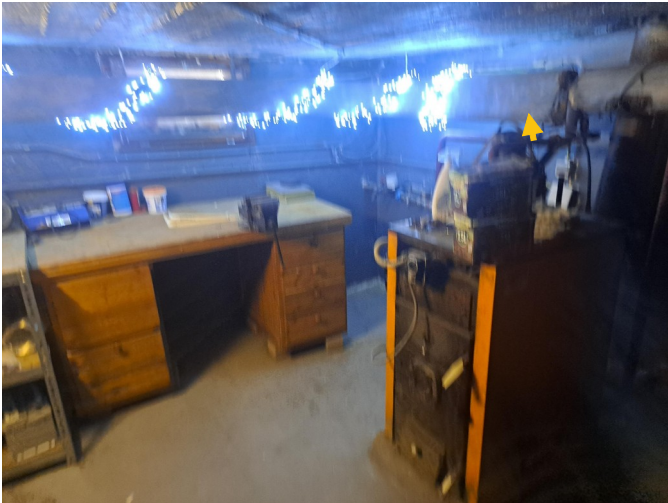
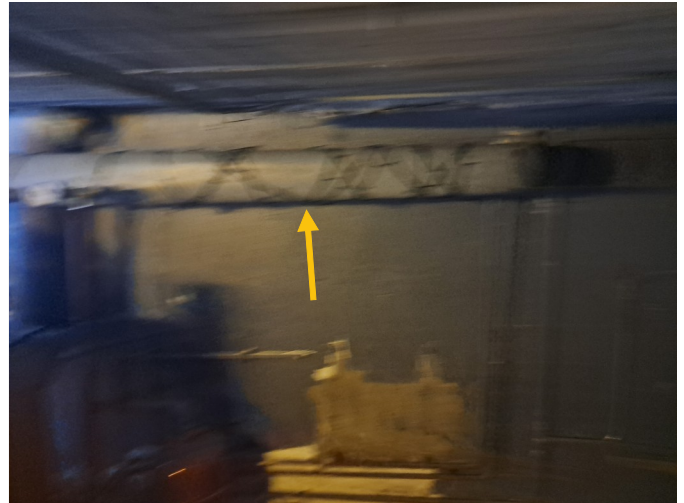
## Fiche 9: Leidingisolatie in gips

Geen asbest

#	Type	Referentie	Resultaat
9.1	Mengmonster	g524 recht	Geen asbest
9.2	Mengmonster	g525 bocht	Geen asbest

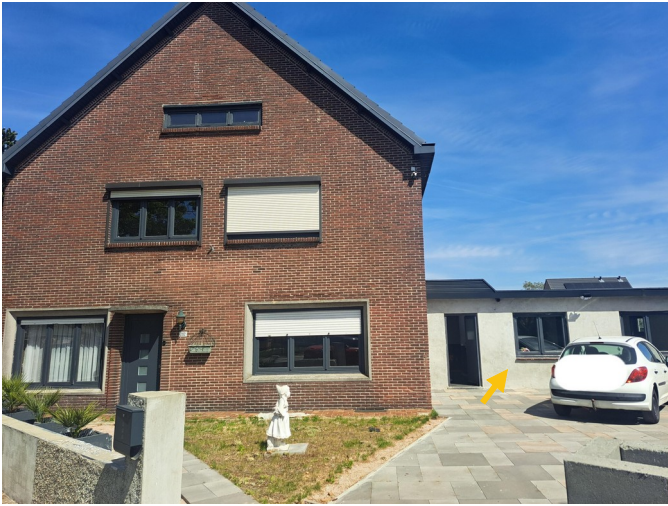
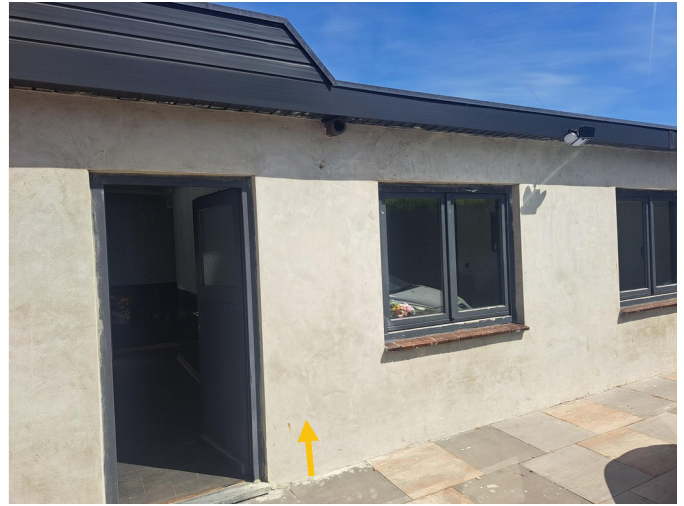
## Fiche 10: Crepi

Geen asbest

#	Type	Referentie	Resultaat
10.1	Mengmonster	g522	Geen asbest

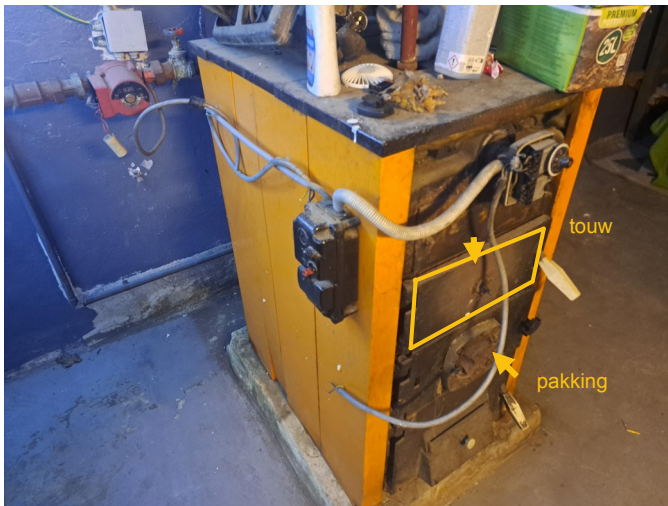
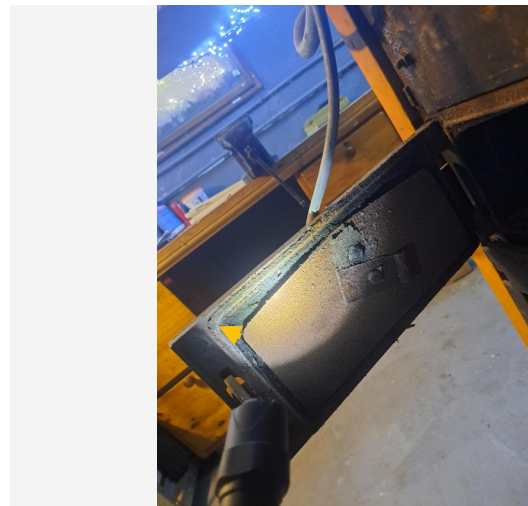
Geen asbest

#	Type	Referentie	Resultaat
11.1	Mengmonster	g525	Geen asbest

<b>Beschrijving</b>	Pakking en touw CV-brander in kelder
<b>Omgeving</b>	Binnen
<b>Primaire drager</b>	CV-ketel
<b>Bindmiddel van materiaal</b>	Karton - papier - viltachtig
<b>Gebondenheid op basis van bindmiddel</b>	Niet-hechtgebonden
<b>Hoeveelheid (gewicht - aantal)</b>	<ul style="list-style-type: none"><li>• 0,20 kg - 2 stuks</li></ul>
<b>Totaal gewicht</b>	0,40 kg
<b>Identificatiemethode</b>	Een monstername door de asbestdeskundige met laboanalyse door een asbestlabo.
<b>Destructieve handeling voor identificatie</b>	Nee
<b>Opmerking</b>	De hoeveelheid is een zo nauwkeurig mogelijke opmeting, waar evenwel kleine afwijkingen op mogelijk zijn.

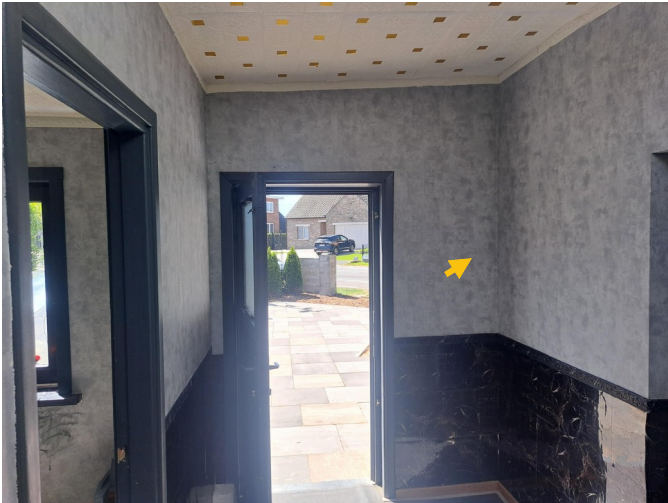
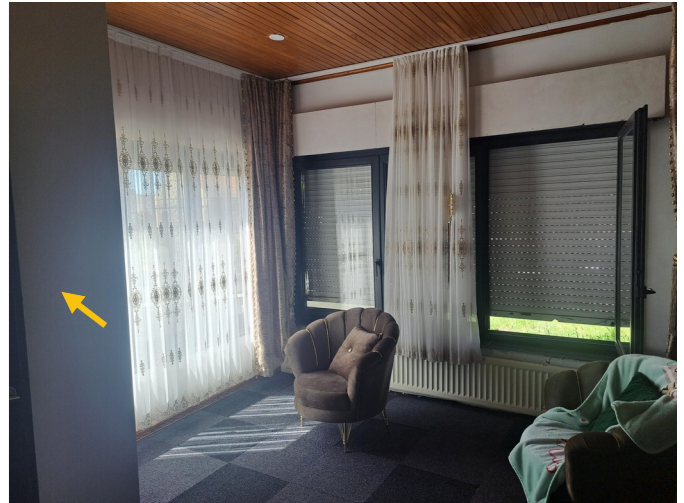
## Fiche 12: Pleisterwerk muren

Geen asbest

#	Type	Referentie	Resultaat
12.1	Mengmonster	g521	Geen asbest
