Asbestinventarisatetest

Molenstraat 80, 3630 Maasmechelen

Attestnummer : **20260217-000242.000**

Uitgegeven op : **17.02.2026**

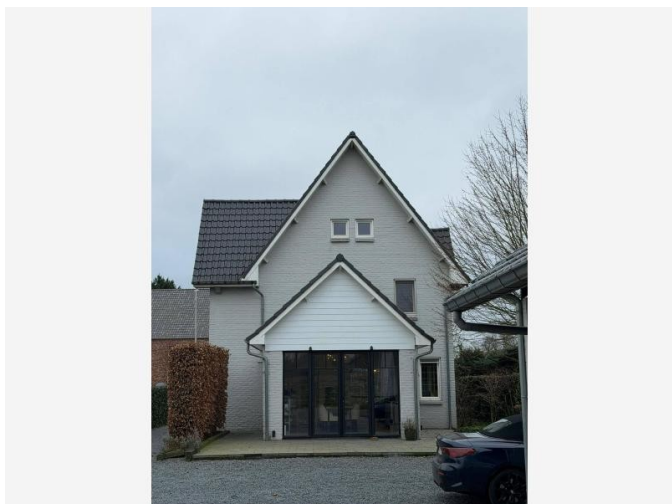
Situeringfoto

Conclusie

Tijdelijke beperking

Reden: Het te onderzoeken materiaal situeert zich hoger dan 3,50 m te rekenen vanaf een veilige ondergrond

Uitleg van de asbestdeskundige: Hoger dan 3.50m, niet volledig te inspecteren

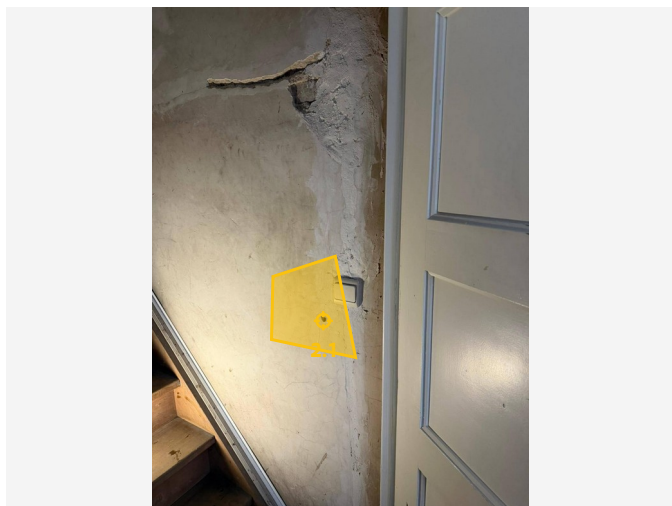
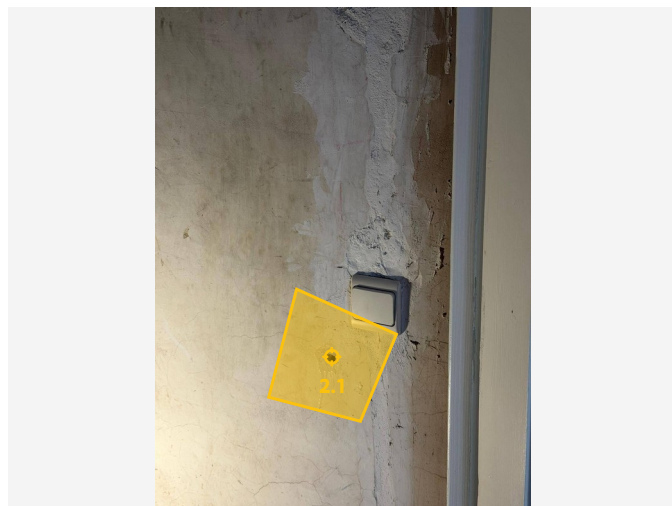
Conclusie

Geen asbest

#	Type	Referentie	Resultaat
2.1	Mengmonster	MM01	Geen asbest

Beschrijving	Pleisterwerk binnenmuren
Omgeving	Binnen
Primaire drager	Binnenwand
Bindmiddel van materiaal	Gips - kalk
Gebondenheid op basis van bindmiddel	Niet-hechtgebonden
Hoeveelheid (oppervlakte - dikte - aantal)	• 400,00 m ² - 2,00 cm - 1 stuk
Totaal volume	8,00 m ³
Identificatiemethode	Een monstername door de asbestdeskundige met laboanalyse door een asbestlabo.
Destructieve handeling voor identificatie	Nee
