# Asbestinventarisatetest

Zavelstraat 82, 3520 Zonhoven

Attestnummer : 20260522-000361.000

Uitgegeven op : 22.05.2026

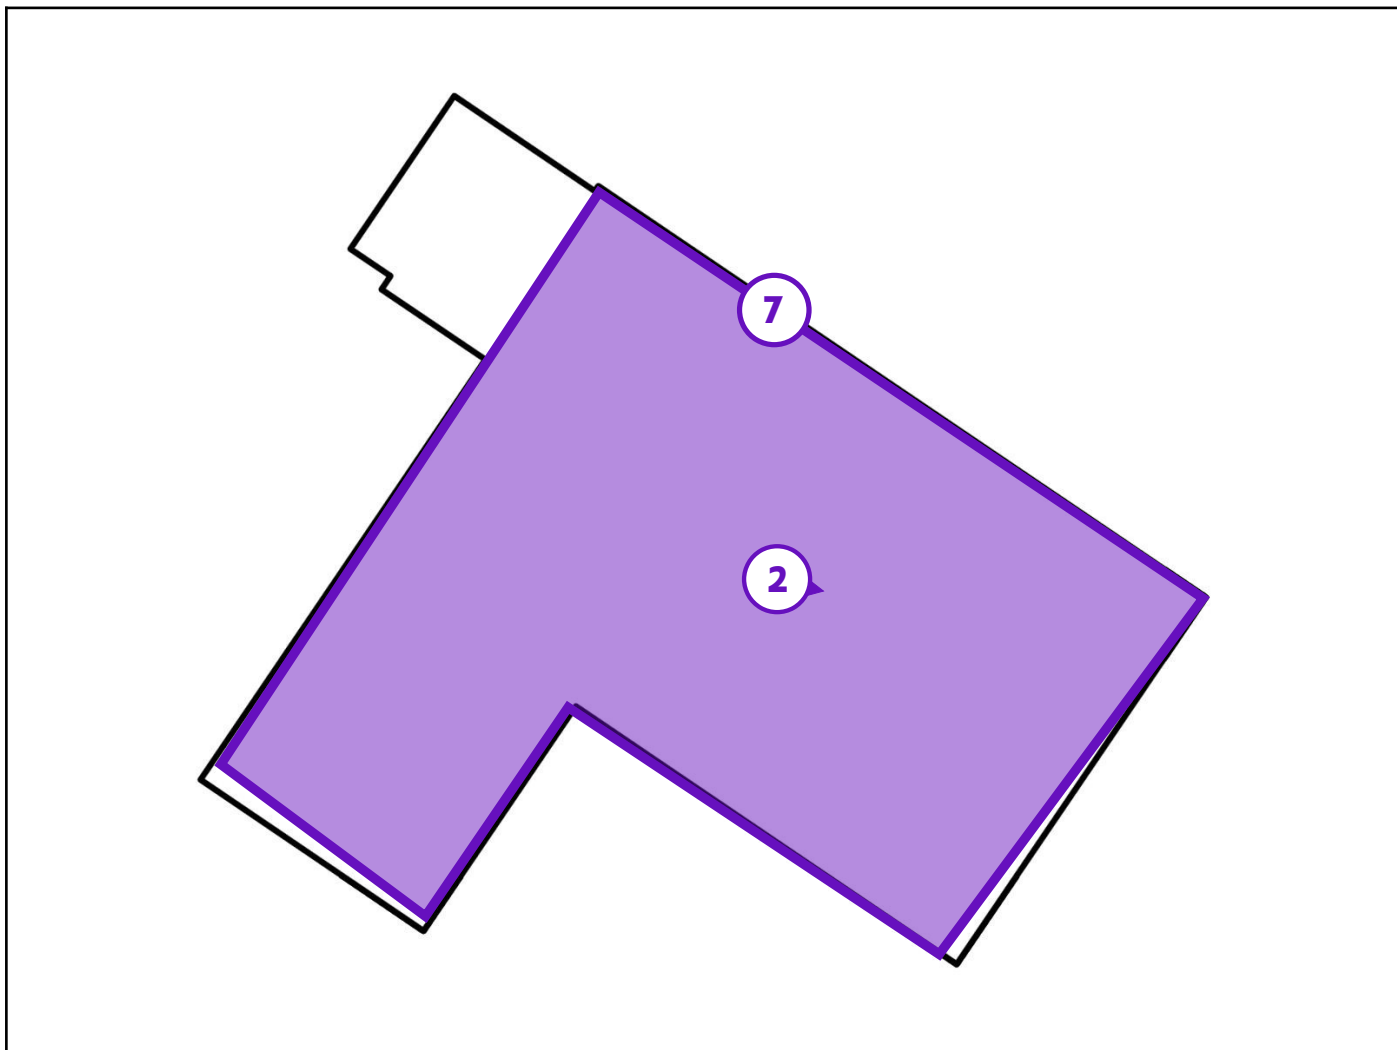
## Plan 1.4: dakenplan

Beschrijving	Type	Actie
2. Schoorsteen rookgaskanaal	Beperking	-
7. Dakbedekking in dakpannen (niet verdacht)	Overige ruimte of materiaal	-

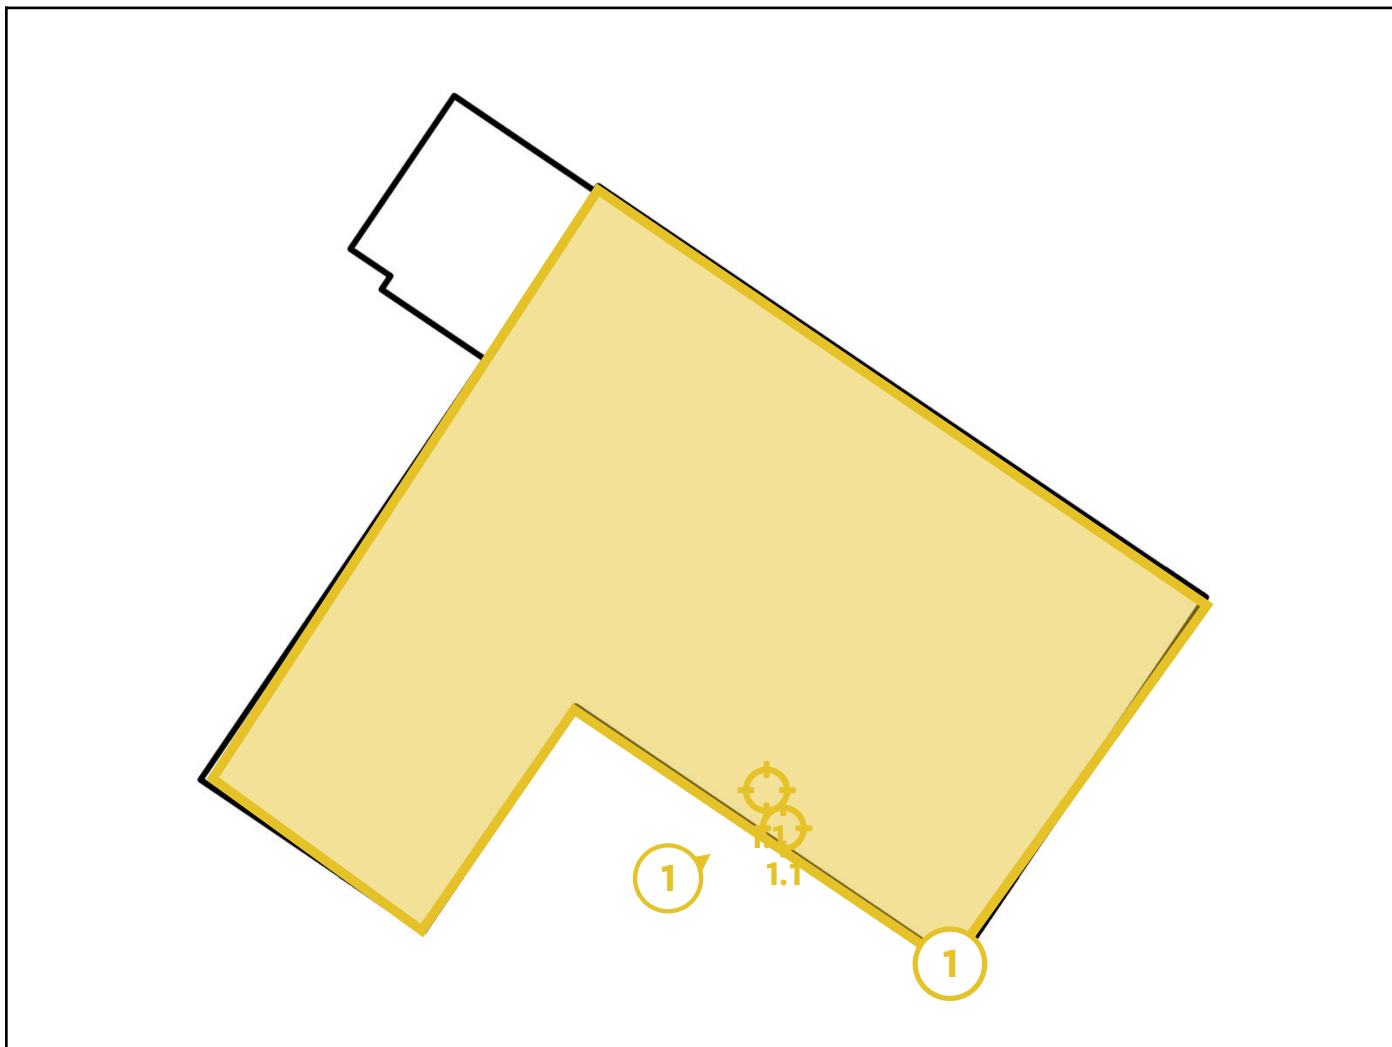
## Plan 1.5: dakenplan kopie

Beschrijving	Type	Actie
1. Onderdak (type Menuiserite)	Asbestmateriaal	Zorgvuldig beheren
1.1 Code: g853	Mengmonster	-

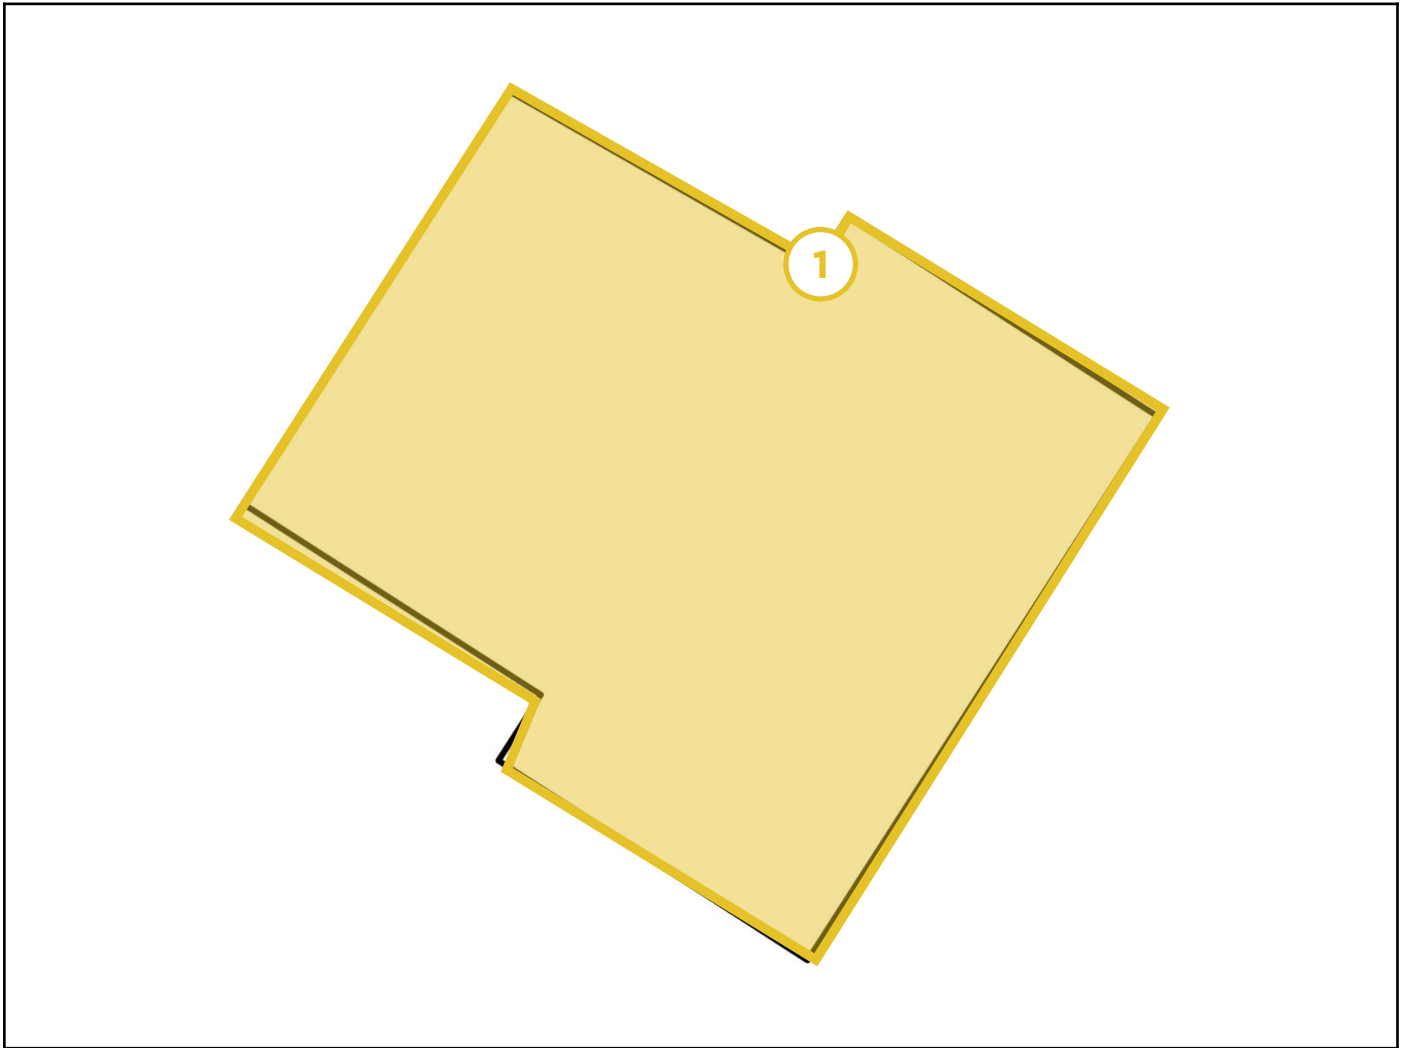
## Plan 2.3: tuinhuis dakenplan kopie

Beschrijving	Type	Actie
1. Onderdak (type Menuiserite)	Asbestmateriaal	Zorgvuldig beheren

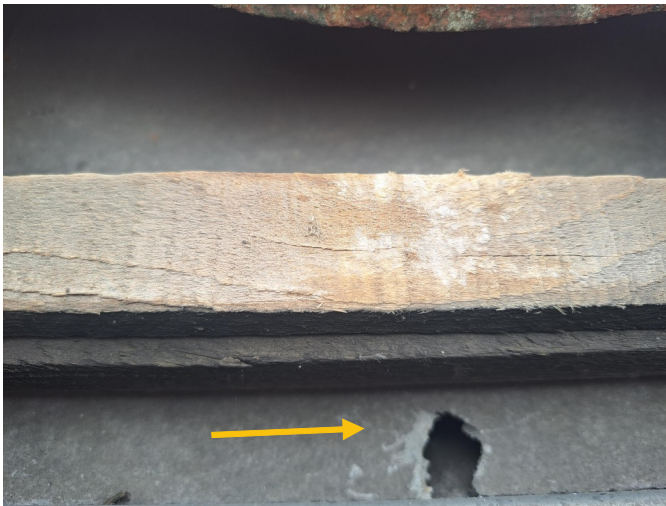
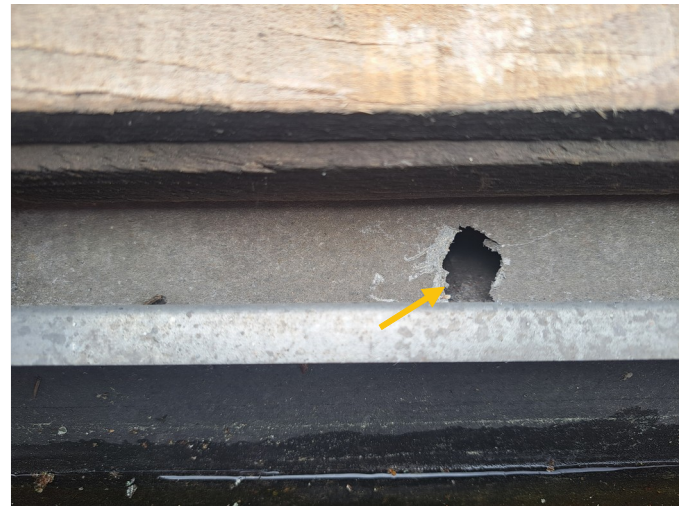
Het asbestmateriaal valt onder de mijlpaal van 2040.

Eindbeoordeling materiaalrisico	Zeer laag materiaalrisico en/of zeer lage kans op vezelvrijgave
---------------------------------	---

Gebondenheid	Categorie 1: hechtgebonden in oorsprong
Asbestsoort (vezeltype)	Alleen chrysotiel aanwezig
Asbestconcentratie	Laag (< 50%)
Afschermingsgraad van het gehele materiaal	Geheel of deels vrij aan de binnenlucht, maar geen contact met binnenluchtstromen
Toestand van het materiaal	Onbeschadigd, niet verweerd

#	Type	Referentie	Resultaat
1.1	Mengmonster	g853	Chrysotiel

Beschrijving	Onderdak (type Menuiserite)
Omgeving	Binnen
Primaire drager	Schuin dak
Asbestmateriaal	Plaat, paneel, tablet - Type Menuiserite
Bindmiddel van asbestmateriaal	Cement
Gebondenheid op basis van bindmiddel	Hecht
Hoeveelheid (oppervlakte - dikte - aantal)	<ul style="list-style-type: none"><li>• 145,00 m<sup>2</sup> - 0,30 cm - 1 stuk</li></ul>
Totaal volume	0,435 m <sup>3</sup>
Eenvoudig bereikbaar	Ja
Bevestigingswijze	<ul style="list-style-type: none"><li>• Geklemd</li><li>• Genageld, geniet</li></ul>
Identificatiemethode	Een monstername door de asbestdeskundige met laboanalyse door een asbestlabo.
Destructieve handeling voor identificatie	Nee
Opmerking	De hoeveelheid is een zo nauwkeurig mogelijke opmeting, waar evenwel kleine afwijkingen op mogelijk zijn.

- Zorg voor een veilig beheer. Vermijd het beschadigen van het asbestmateriaal. Controleer de toestand jaarlijks op wijzigingen.

- Eenvoudige handelingen: mag via doe-het-zelf of door werknemer(s) met opleidingsattest eenvoudige handelingen  
Deze toepassing mag door een aannemer die over een opleidingsattest eenvoudige handelingen beschikt of door een particulier (doe-het-zelver), verwijderd worden indien er geen verhoogd risico op vrijgave van asbestvezels (max. concentratie 0,01 vezels/cm<sup>3</sup> - CODEX Art. VI.3-54) ontstaat en de toepassing voorafgaand wordt gefixeerd/bevochtigd. De individuele elementen moeten zonder machinale werktuigen (boormachine, slijpschijf, hogedrukreiniger, â†) en zonder breken of gooien een voor een losgemaakt worden en dubbel en luchtdicht verpakt afgevoerd worden naar een erkend afvalpunt (recyclagepark). Daar moeten ze voorzichtig in de container voor asbestafval worden gelegd. Op het recyclagepark worden uitsluitend hechtgebonden asbestmaterialen aanvaard. Niet-hechtgebonden asbestmaterialen kunnen enkel bij een erkend asbestverwijderaar of asbestafvalverwerker worden aangeboden.

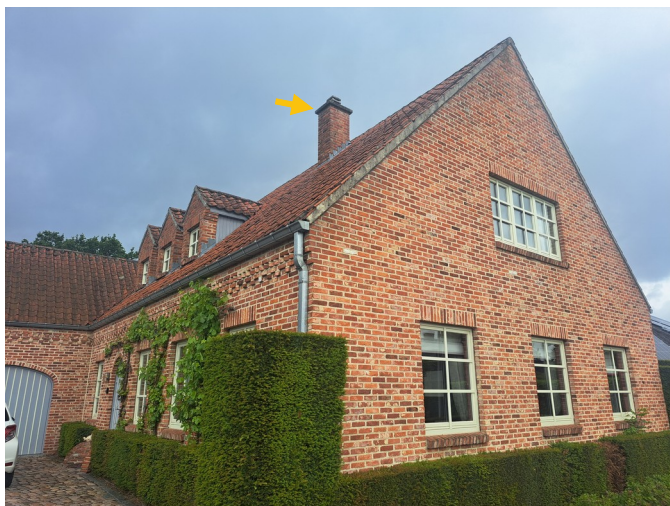
Situeringfoto

**Reden:** Het te onderzoeken materiaal situeert zich hoger dan 3,50 m te rekenen vanaf een veilige ondergrond

**Uitleg van de asbestdeskundige:** Het rookgaskanaal is niet beoordeeld. Aan de binnenzijde is de kachel aangesloten. Aan de buitenzijde is het hoger dan 3,5 meter om de schoorsteen te inspecteren. Het is niet zichtbaar of er een asbestverdacht rookgaskanaal aanwezig is in de schoorsteen. Conform ons inspectieprotocol mogen wij een beperking inroepen voor hoogtes hoger dan 3,5 m. Indien men dit wil laten onderzoeken, dient er een nieuwe afspraak gemaakt te worden en moet er een hoogtewerker voorzien worden, evenals iemand die bevoegd is om deze te bedienen en eventueel een techniek die de al dan niet aanwezige schouwhoek kan afnemen en weer terugplaatsen.

(Asbest)materiaal	Rookgaskanaal
Karakterisatie	Asbest (verdacht)
Primaire drager	HVAC infrastructuur en uitrusting

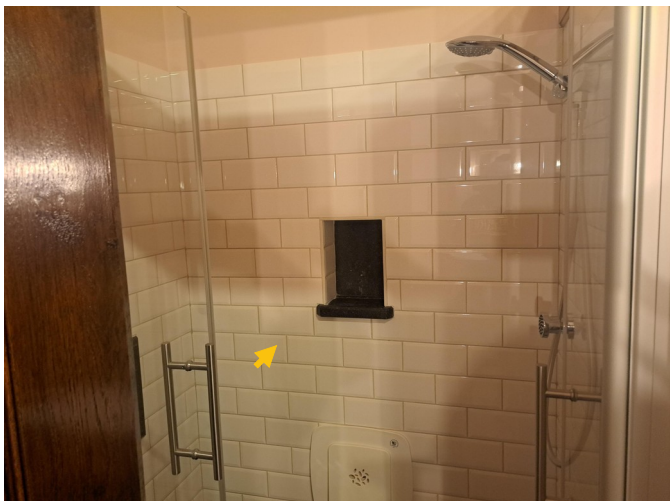
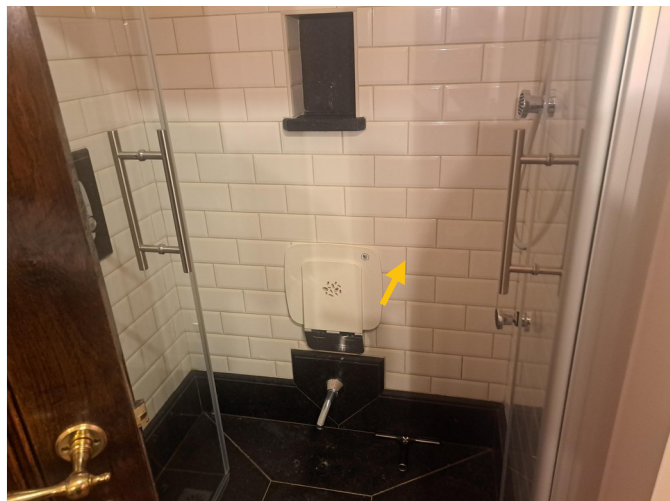
## Fiche 3: eventuele tegellijm achter wandtegels badkamer en wc

het zou kunnen dat er nog asbestverdachte tegellijm achter zit  
best laten testen als dit zo blijkt bij verwijdering

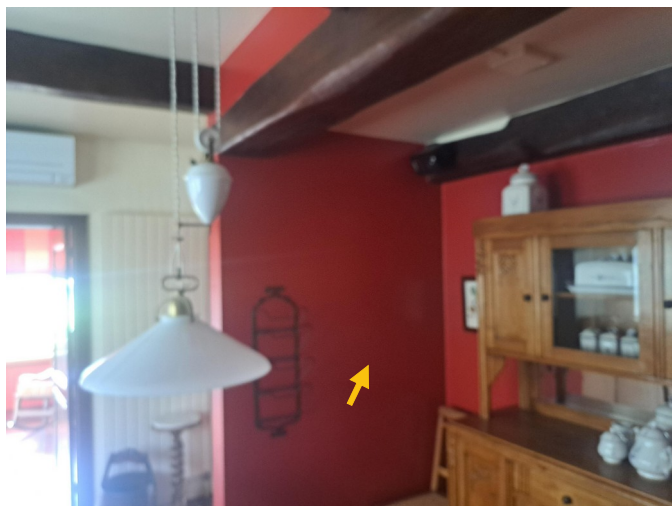
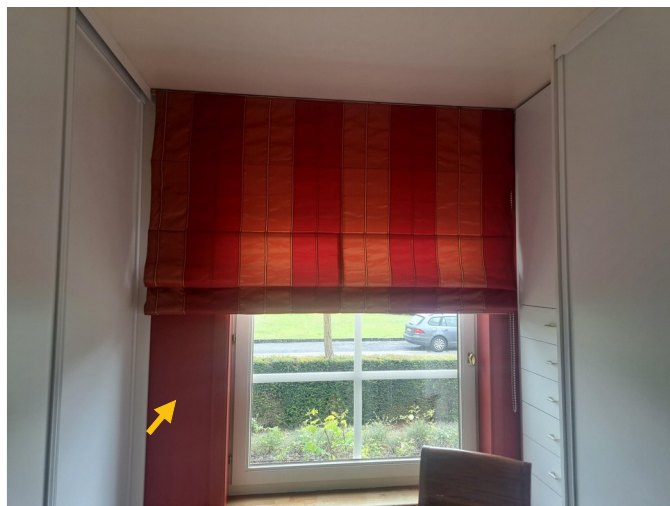
## Fiche 4: pleister wanden

Geen asbest

#	Type	Referentie	Resultaat
4.1	Mengmonster	g851	Geen asbest

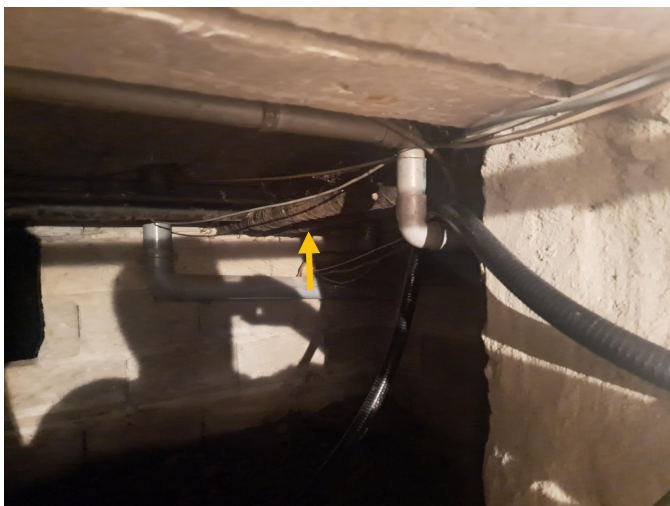
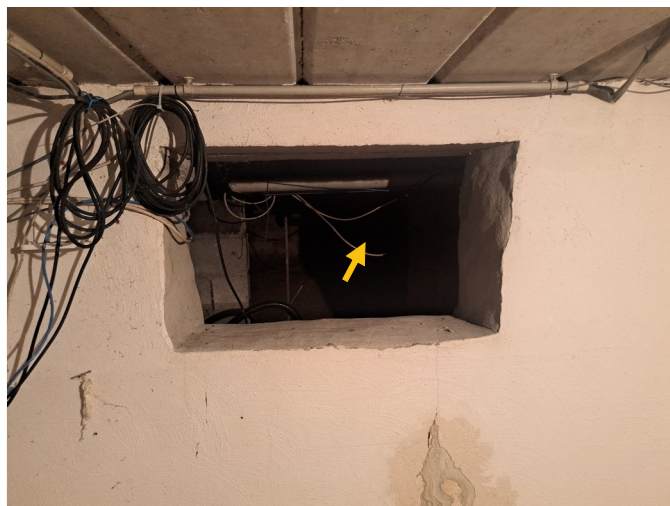
Geen asbest

#	Type	Referentie	Resultaat
5.1	Mengmonster	g852	Geen asbest

<b>Beschrijving</b>	roofing leidingisolatie kruipkelder
<b>Omgeving</b>	Binnen
<b>Primaire drager</b>	HVAC infrastructuur en uitrusting
<b>Bindmiddel van materiaal</b>	Bitumen (roofing, teer, asfalt)
<b>Gebondenheid op basis van bindmiddel</b>	Hecht
<b>Hoeveelheid (oppervlakte - aantal)</b>	• 3,00 m <sup>2</sup> - 1 stuk
<b>Totale oppervlakte</b>	3,00 m <sup>2</sup>
<b>Identificatiemethode</b>	Een monstername door de asbestdeskundige met laboanalyse door een asbestlabo.
<b>Destructieve handeling voor identificatie</b>	Nee

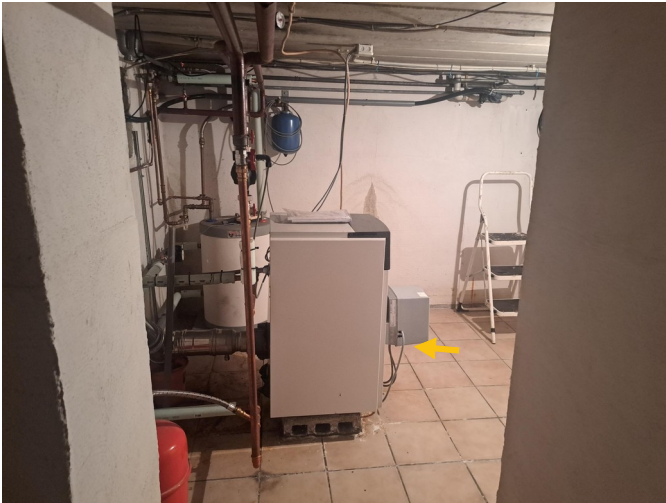
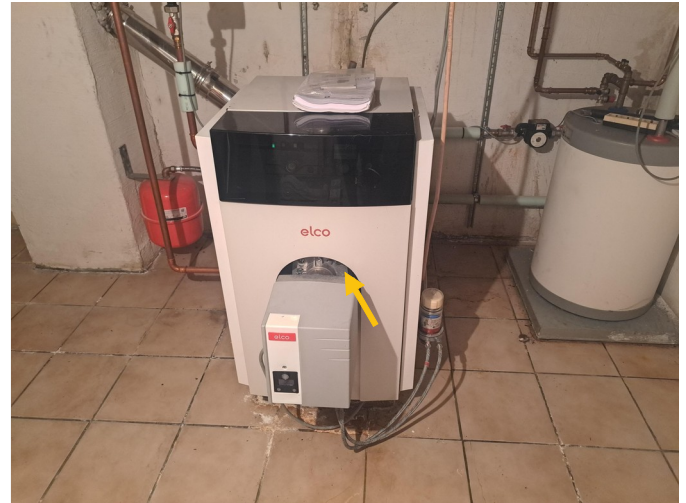
## Fiche 6: Pakking CV-brander

Geen asbest

#	Type	Referentie	Resultaat
6.1	Puntmonster	g854	Geen asbest
