# Asbestinventarisatetest

Molenblookstraat 14C, 3690 Zutendaal

Attestnummer : **20260609-000455.000**

Uitgegeven op : **09.06.2026**

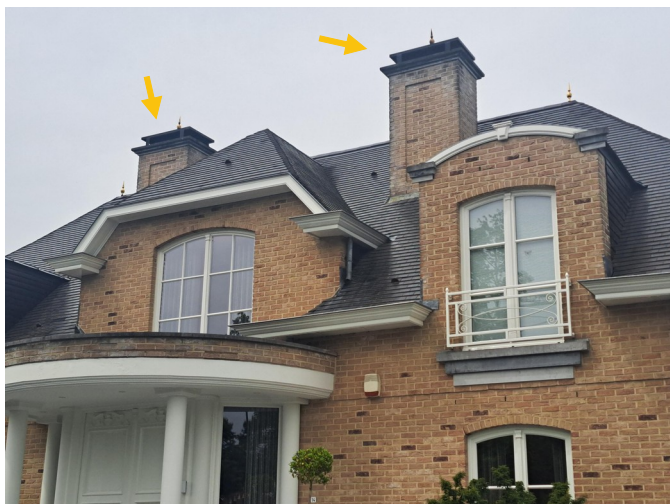
Situeringfoto

**Reden:** Het te onderzoeken materiaal situeert zich hoger dan 3,50 m te rekenen vanaf een veilige ondergrond

**Uitleg van de asbestdeskundige:** Het rookgaskanaal is niet beoordeeld. Aan de binnenzijde is de kachel aangesloten. Aan de buitenzijde is het hoger dan 3,5 meter om de schoorsteen te inspecteren. Het is niet zichtbaar of er een asbestverdacht rookgaskanaal aanwezig is in de schoorsteen. Conform ons inspectieprotocol mogen wij een beperking inroepen voor hoogtes hoger dan 3,5 m. Indien men dit wil laten onderzoeken, dient er een nieuwe afspraak gemaakt te worden en moet er een hoogtewerker voorzien worden, evenals iemand die bevoegd is om deze te bedienen en eventueel een techniek die de al dan niet aanwezige schouwhoed kan afnemen en weer terugplaatsen.

| (Asbest)materiaal | Rookgaskanaal |
| Karakterisatie | Asbest (verdacht) |

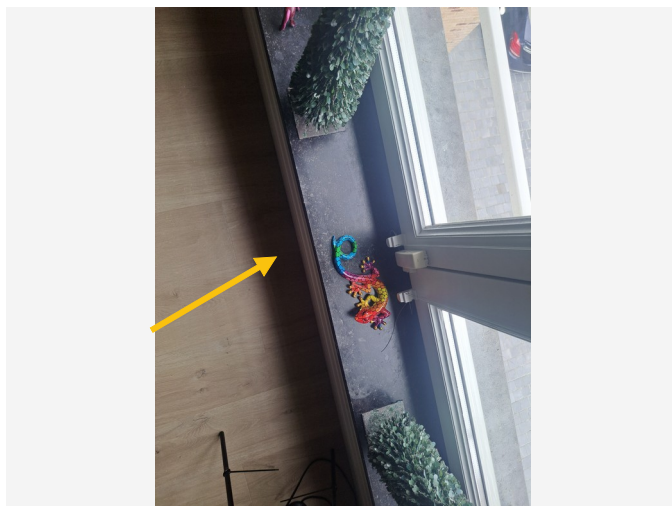
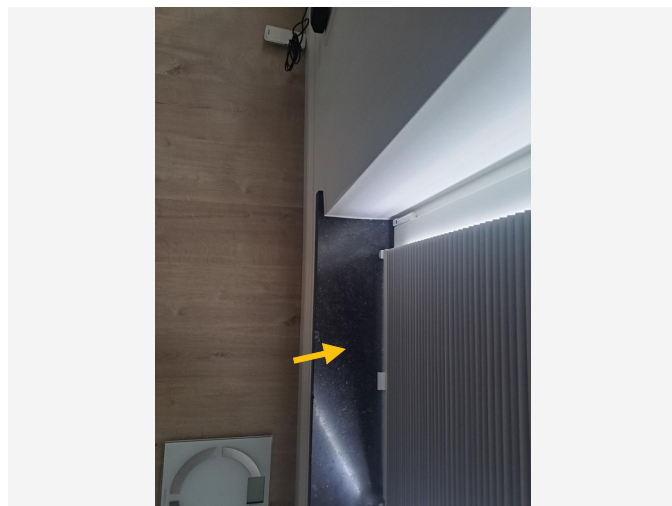
natuursteen , geen massal

| Basis voor advies | De asbestdeskundige beoordeelt het materiaal als niet-asbestverdacht. |

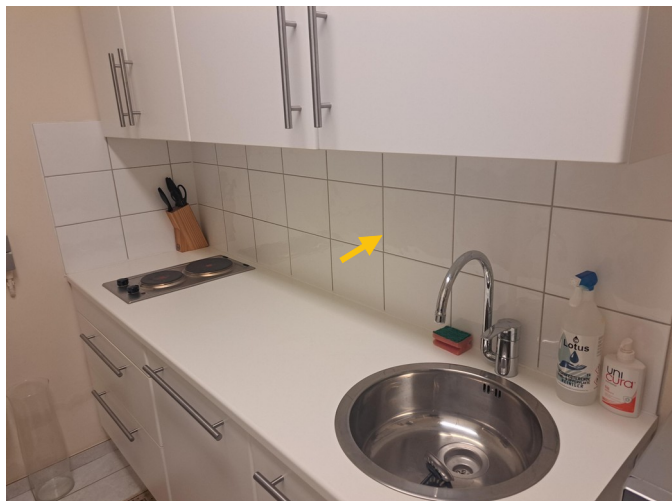
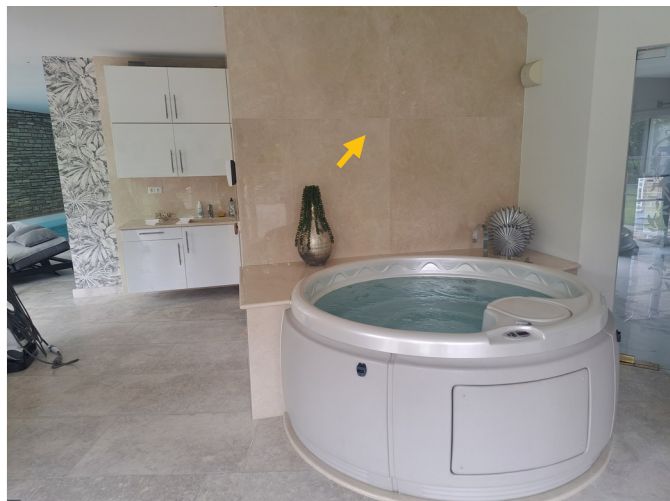
## Fiche 3: eventuele tegellijm achter wandtegels badkamer en wc

het zou kunnen dat er nog asbesthoudende lijm achter de wandtegels zit  
indien dit zo blijkt bij verwijdering best eerst laten testen

| Basis voor advies | Beoordeling op basis van expertise, zonder een vaststelling door de asbestdeskundige. |

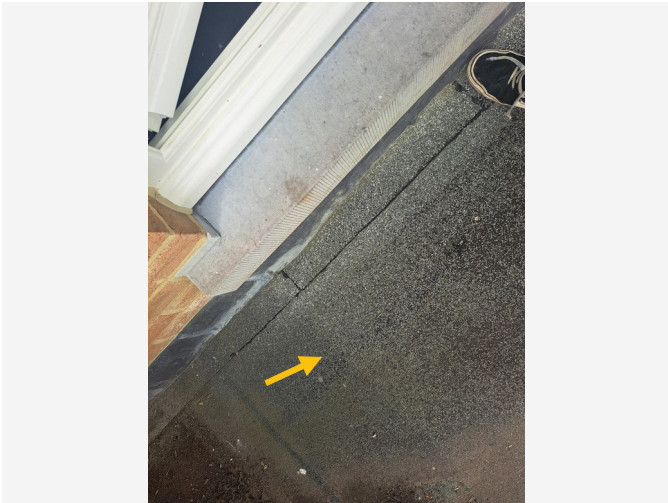
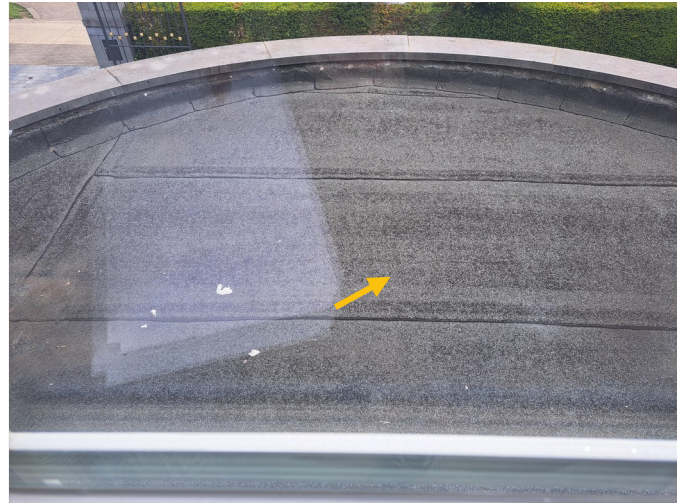
## Fiche 4: roofing dak luifel

Geen asbest

| # | Type | Referentie | Resultaat |
|---|---|---|---|
| 4.1 | Puntmonster | g1232 | Geen asbest |

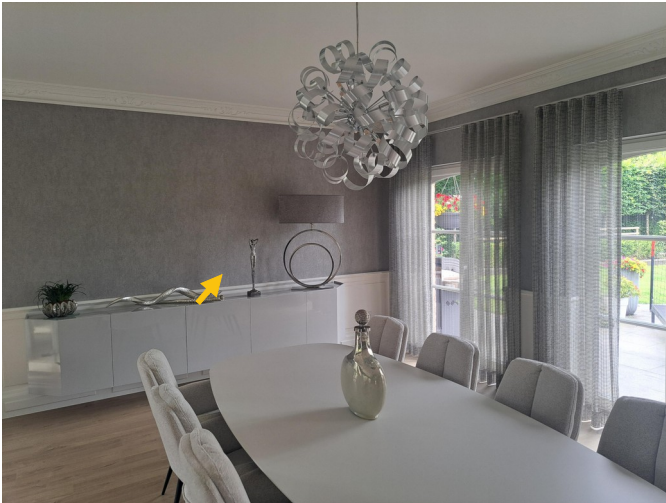
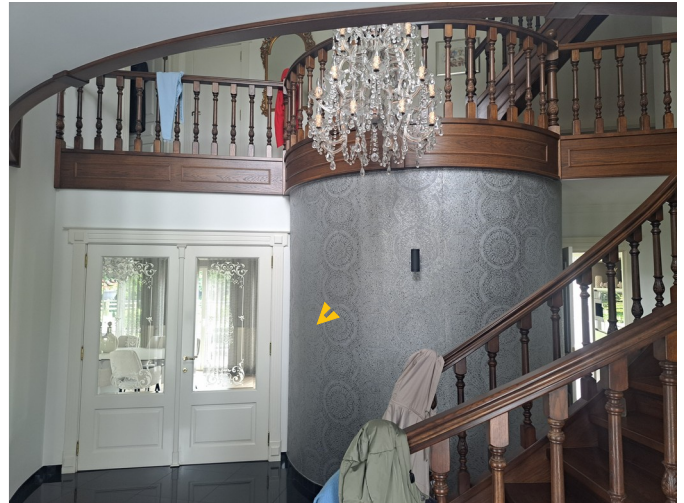
## Fiche 5: pleister wanden

Geen asbest

| # | Type | Referentie | Resultaat |
|---|---|---|---|
| 5.1 | Mengmonster | g1231 | Geen asbest |

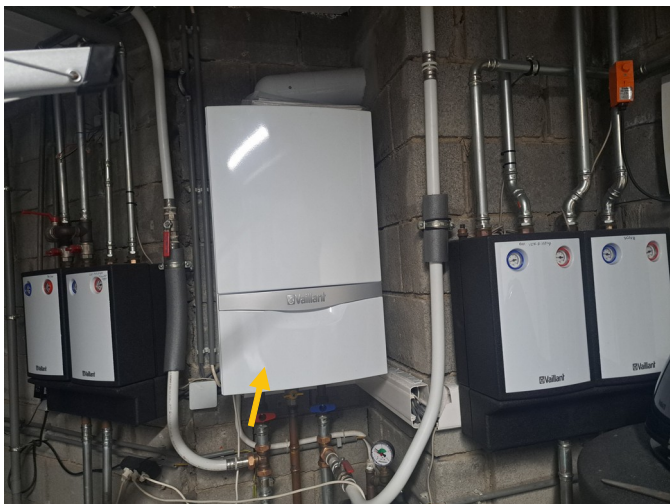
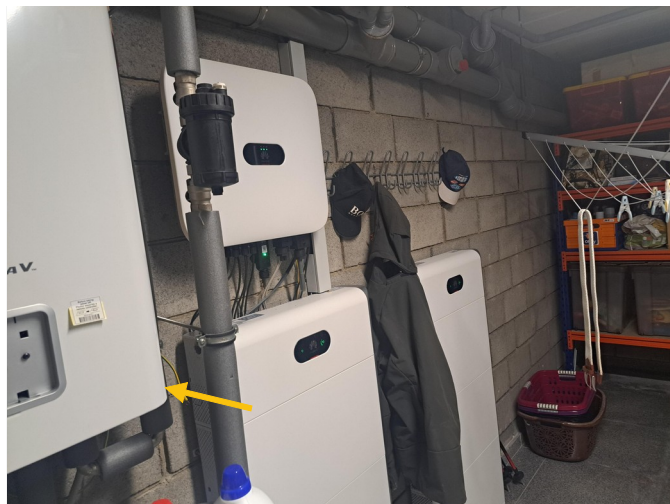
## Fiche 7: CV-brander (niet verdacht)

| Beschrijving | Notitie | Terug te vinden op plannen |
|---|---|---|
| Fiche 7: CV-brander (niet verdacht) | De CV-brander bevat geen asbestverdachte materialen. | - |

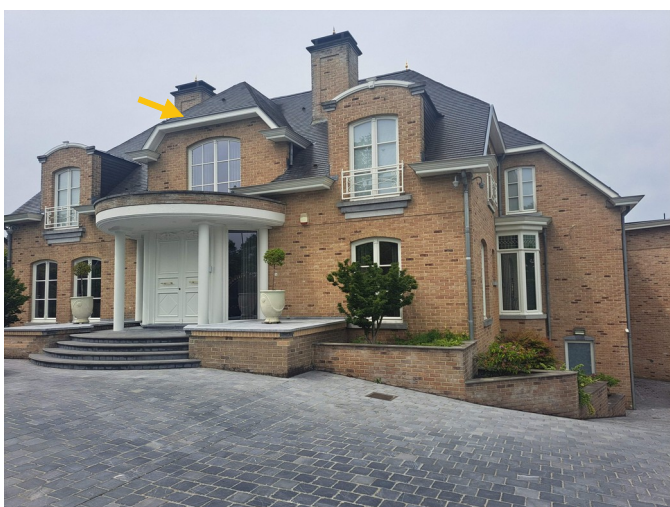
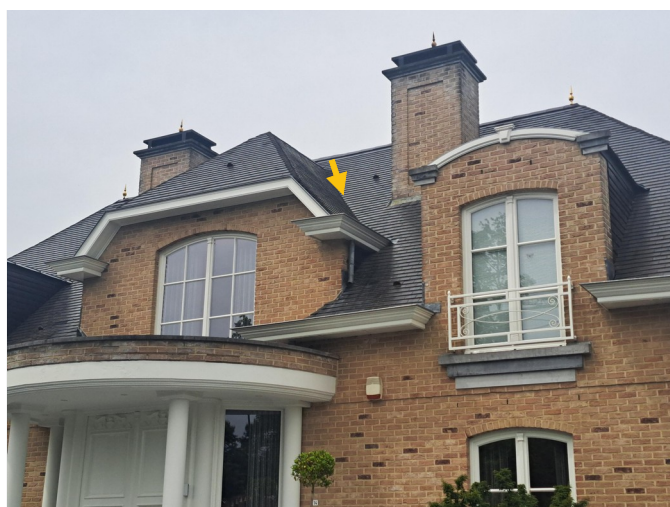
## Fiche 9: Onderdak (niet-asbestverdacht)

| Beschrijving | Notitie | Terug te vinden op plannen |
|---|---|---|
| Fiche 9: Onderdak (niet-asbestverdacht) | Bij het optillen van een dakpan werd geen asbestverdacht onderdak aangetroffen. | Plan 1.8: dakenplan kopie |

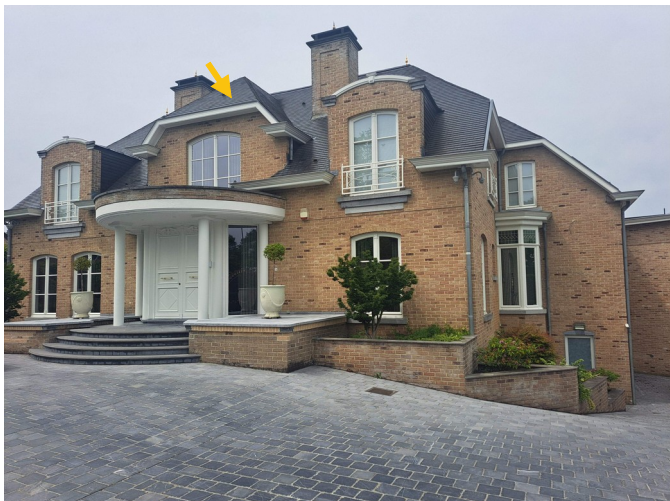
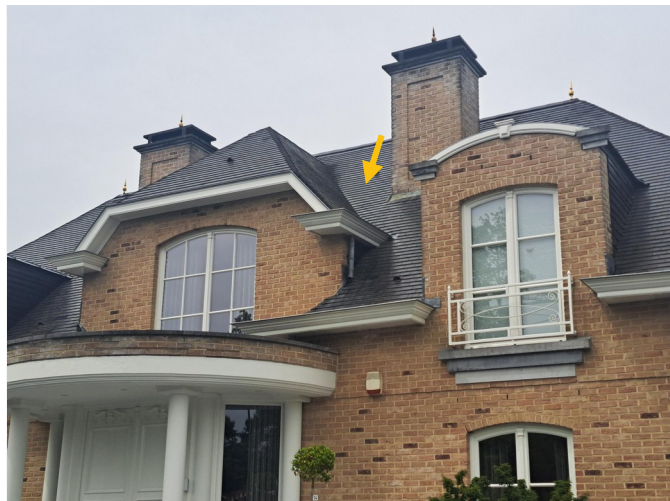
## Fiche 10: Dakbedekking in dakpannen (niet verdacht)

| Beschrijving | Notitie | Terug te vinden op plannen |
|---|---|---|
| Fiche 10: Dakbedekking in dakpannen (niet verdacht) | De dakbedekking is niet-asbestverdacht. | Plan 1.7: dakenplan kopie |
