# Asbestinventarisatetest

Sint-Jansberg 20, 3680 Maaseik

Attestnummer : 20260519-000083.000

Uitgegeven op : 19.05.2026

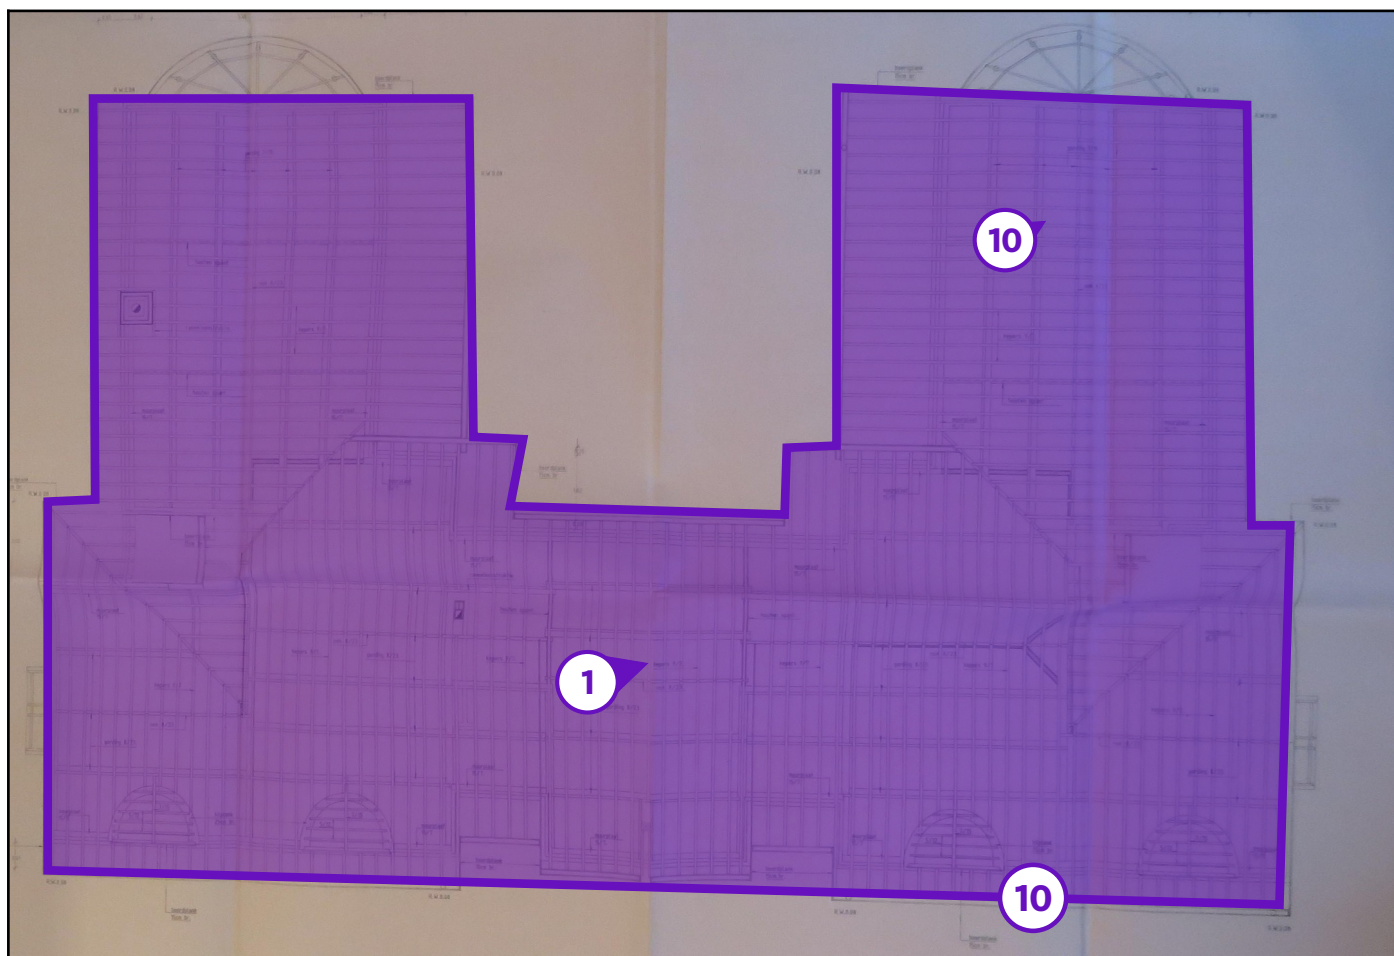
## Plan 1.4: dakenplan woning

Beschrijving	Type	Actie
1. Schoorsteen rookgaskanaal	Beperking	-
10. Onderdak (niet-asbestverdacht)	Overige ruimte of materiaal	-

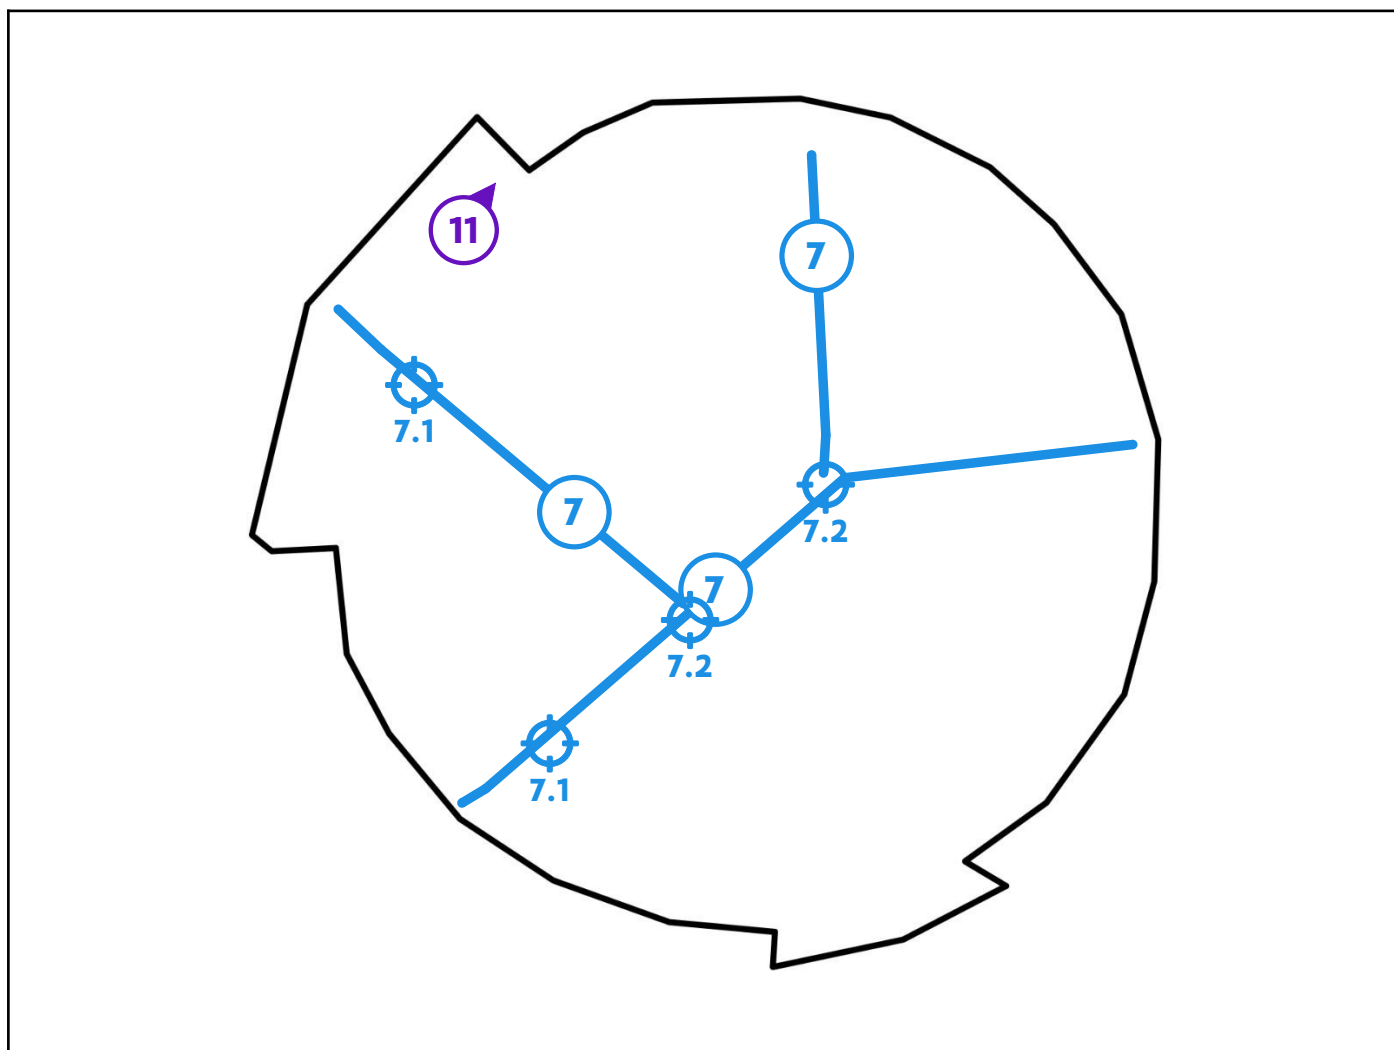
## Plan 2.2: kelder

Beschrijving	Type	Actie
7. Leidingisolatie in gips	Geen asbest	-
7.1 Code: g722 recht	Mengmonster	-
7.2 Code: g723 bocht	Mengmonster	-
11. 2 x CV-brander (niet verdacht)	Overige ruimte of materiaal	-

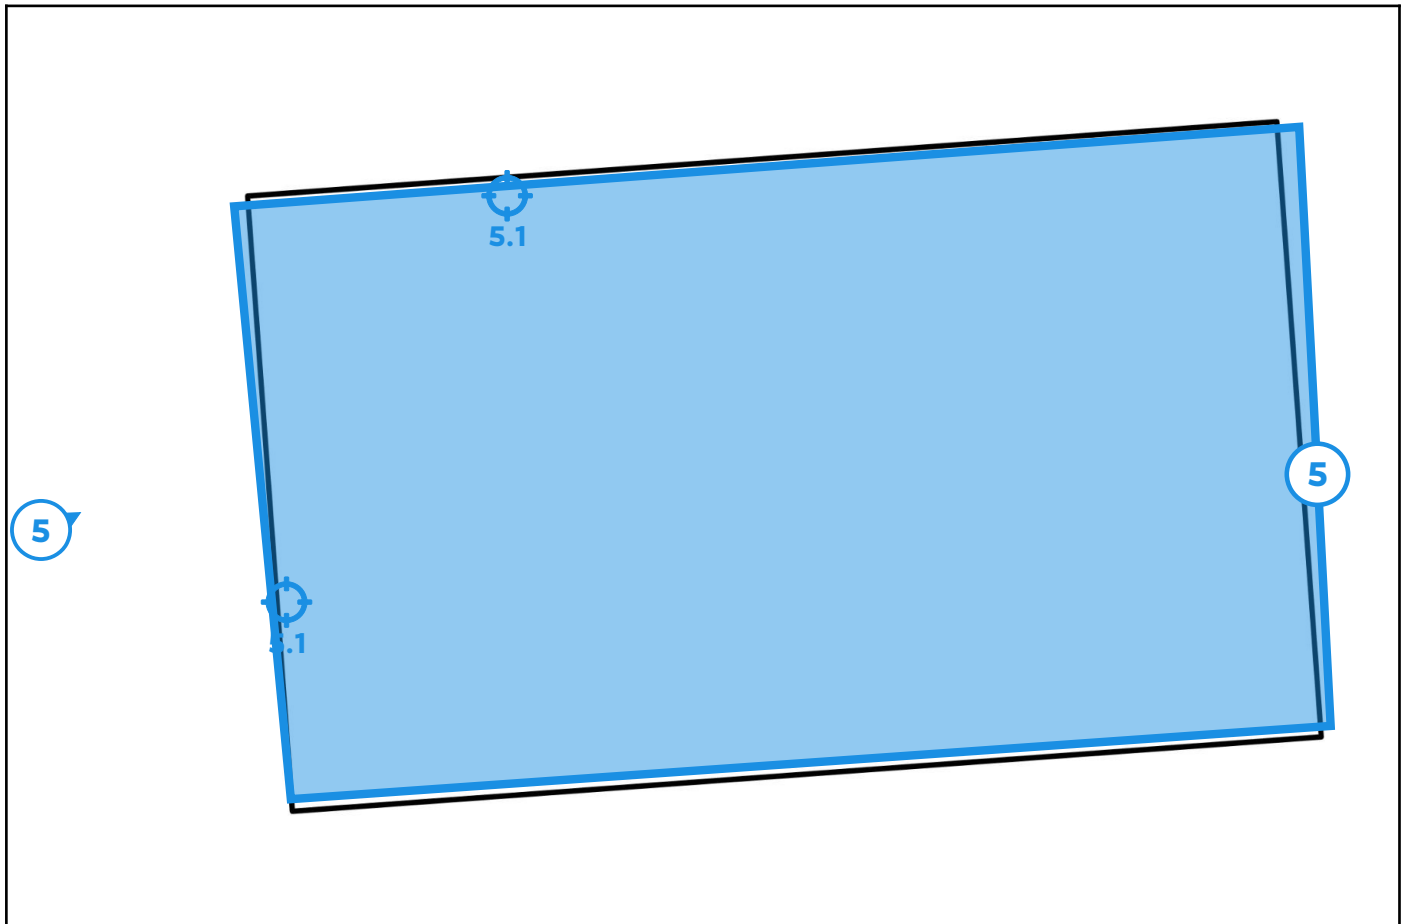
## Plan 4.2: tuinhuis dakenplan

Beschrijving	Type	Actie
5. shingles dakbedekking tuinhuis	Geen asbest	-
5.1 Code: g724	Mengmonster	-

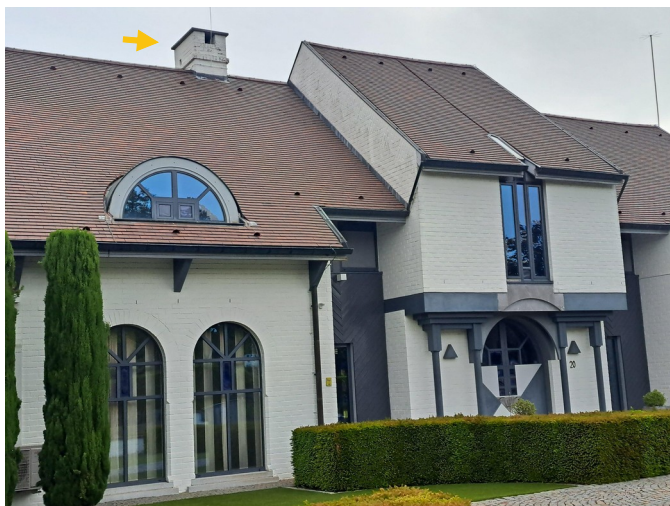
Situeringfoto

**Reden:** Het te onderzoeken materiaal situeert zich hoger dan 3,50 m te rekenen vanaf een veilige ondergrond

**Uitleg van de asbestdeskundige:** Het rookgaskanaal is niet beoordeeld. Aan de binnenzijde is de kachel aangesloten. Aan de buitenzijde is het hoger dan 3,5 meter om de schoorsteen te inspecteren. Het is niet zichtbaar of er een asbestverdacht rookgaskanaal aanwezig is in de schoorsteen. Conform ons inspectieprotocol mogen wij een beperking inroepen voor hoogtes hoger dan 3,5 m. Indien men dit wil laten onderzoeken, dient er een nieuwe afspraak gemaakt te worden en moet er een hoogtewerker voorzien worden, evenals iemand die bevoegd is om deze te bedienen en eventueel een techniek die de al dan niet aanwezige schouwvoed kan afnemen en weer terugplaatsen.

(Asbest)materiaal	Rookgaskanaal
Karakterisatie	Asbest (verdacht)
Primaire drager	HVAC infrastructuur en uitrusting

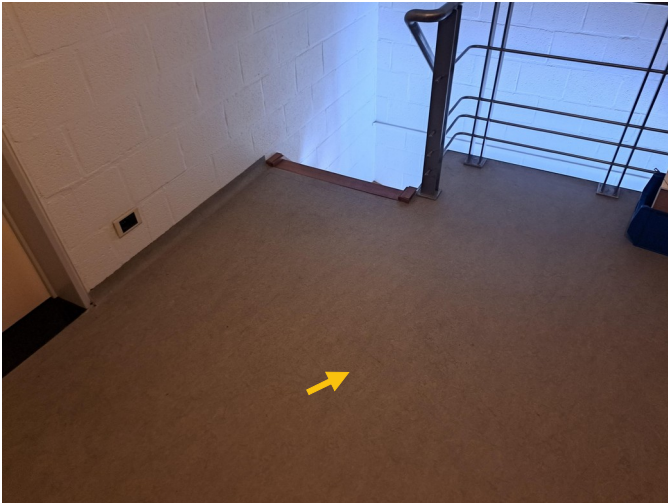
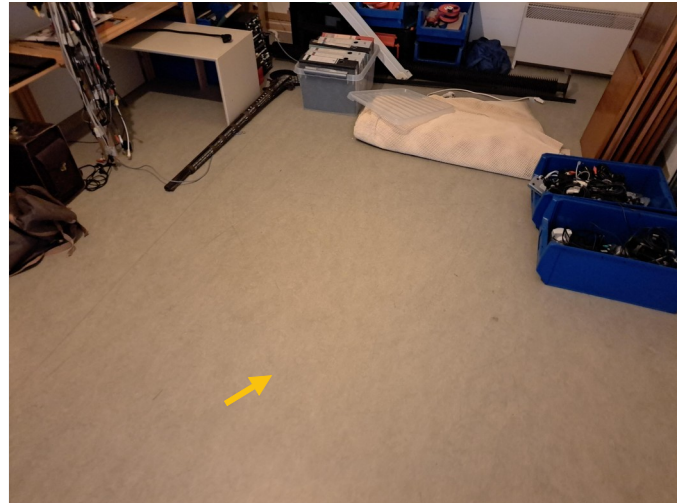
## Fiche 2: Vloerzeil ( niet asbestverdacht)

soepele linoleum

geen vloerlijm

De asbestdeskundige beoordeelt het materiaal als niet-asbestverdacht.

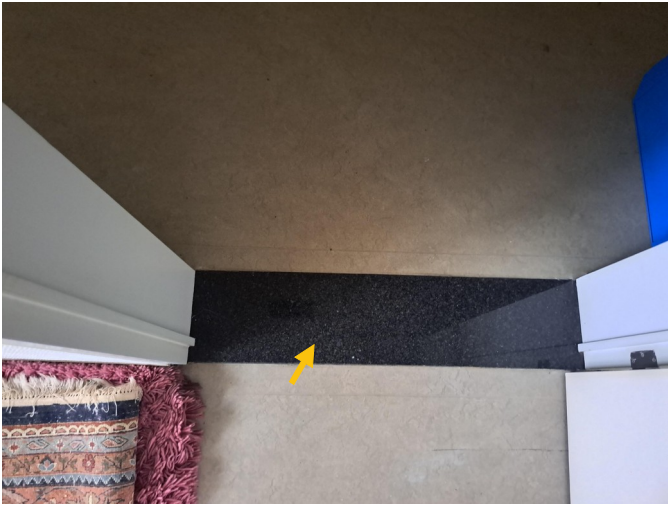
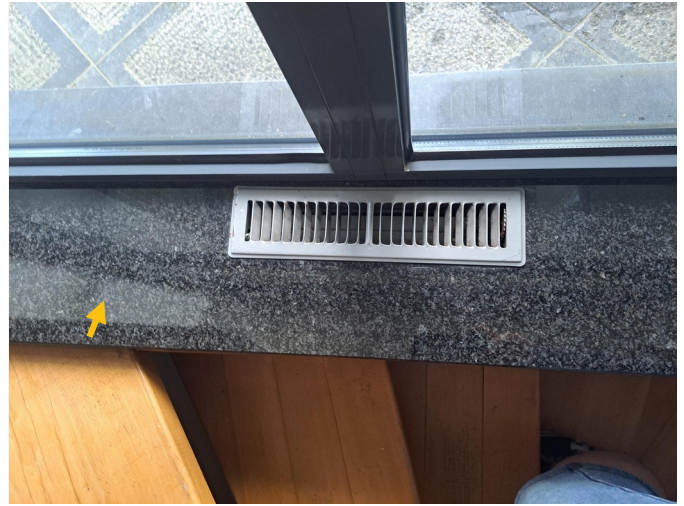
natuursteen , geen massal

<b>Basis voor advies</b>	De asbestdeskundige beoordeelt het materiaal als niet-asbestverdacht.
--------------------------	---

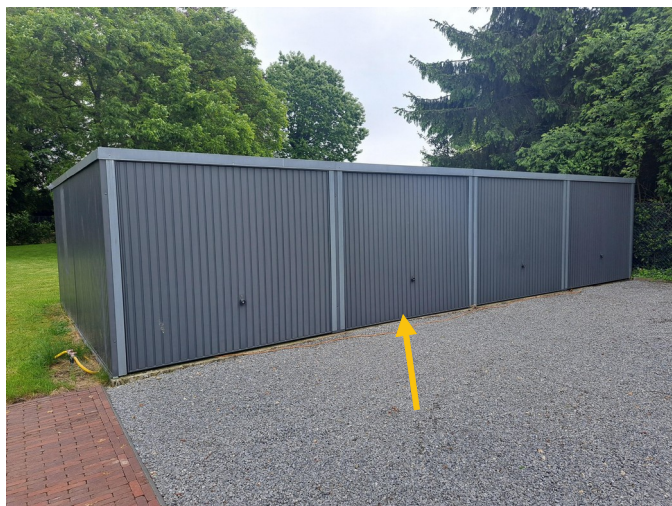
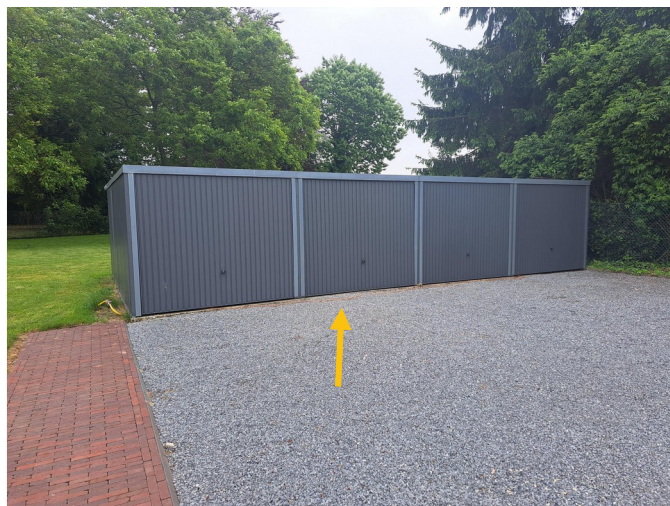
<b>Basis voor advies</b>	De asbestdeskundige beoordeelt het materiaal als niet-asbestverdacht.
--------------------------	---

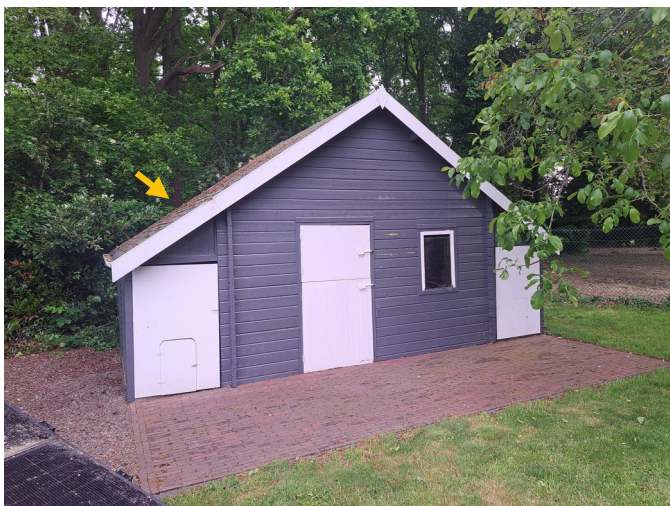
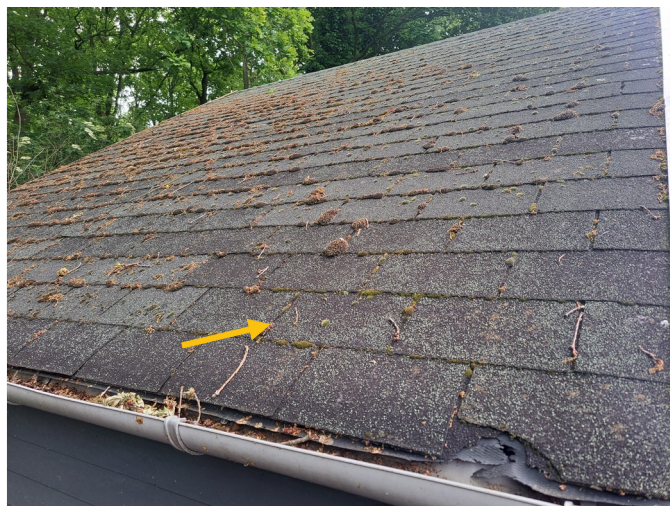
Geen asbest

#	Type	Referentie	Resultaat
5.1	Mengmonster	g724	Geen asbest

<b>Beschrijving</b>	shingles dakbedekking tuinhuis
<b>Omgeving</b>	Buiten
<b>Primaire drager</b>	Plat dak
<b>Bindmiddel van materiaal</b>	Bitumen (roofing, teer, asfalt)
<b>Gebondenheid op basis van bindmiddel</b>	Hecht
<b>Hoeveelheid (oppervlakte - aantal)</b>	• 34,00 m <sup>2</sup> - 1 stuk
<b>Totale oppervlakte</b>	34,00 m <sup>2</sup>
<b>Identificatiemethode</b>	Een monstername door de asbestdeskundige met laboanalyse door een asbestlabo.
<b>Destructieve handeling voor identificatie</b>	Nee
<b>Opmerking</b>	<p>De hoeveelheid is een zo nauwkeurig mogelijke opmeting, waar evenwel kleine afwijkingen op mogelijk zijn.</p> <p>Controle en staalname van eventuele onderliggende lagen is enkel mogelijk mits uitbreiding naar een aanvullend destructief onderzoek.</p>

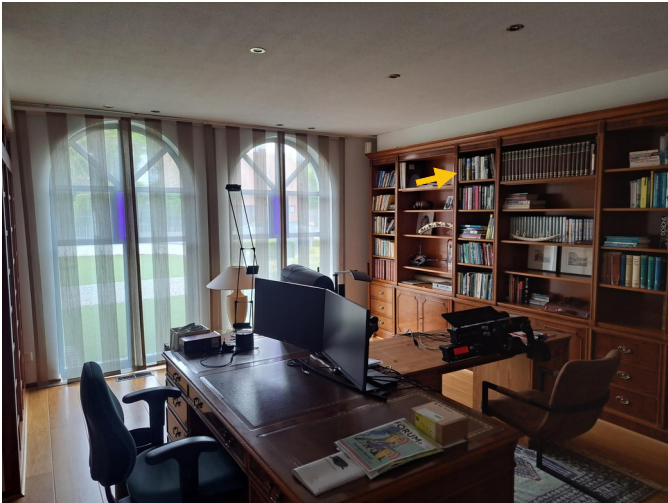
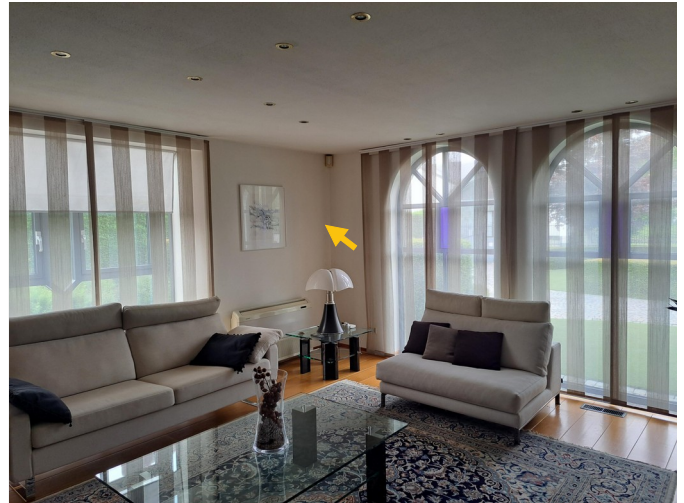
## Fiche 6: Pleisterwerk wanden

Geen asbest

#	Type	Referentie	Resultaat
6.1	Mengmonster	g721	Geen asbest

<b>Beschrijving</b>	Pleisterwerk wanden
<b>Omgeving</b>	Binnen
<b>Primaire drager</b>	Binnenwand
<b>Bindmiddel van materiaal</b>	Gips - kalk
<b>Gebondenheid op basis van bindmiddel</b>	Niet-hechtgebonden
<b>Hoeveelheid (oppervlakte - dikte - aantal)</b>	• 444,00 m <sup>2</sup> - 1,00 cm - 1 stuk
<b>Totaal volume</b>	4,44 m <sup>3</sup>
<b>Identificatiemethode</b>	Een monstername door de asbestdeskundige met laboanalyse door een asbestlabo.
<b>Destructieve handeling voor identificatie</b>	Nee
<b>Opmerking</b>	De hoeveelheid is een zo nauwkeurig mogelijke opmeting, waar evenwel kleine afwijkingen op mogelijk zijn. In de gevallen waar dit praktisch mogelijk is, wordt staalname uitgevoerd conform het inspectieprotocol: in een droge ruimte zoals een slaapkamer of een leefruimte, in een verwarmde natte ruimte zoals een keuken of badkamer, in een traphal en in een stookruimte.

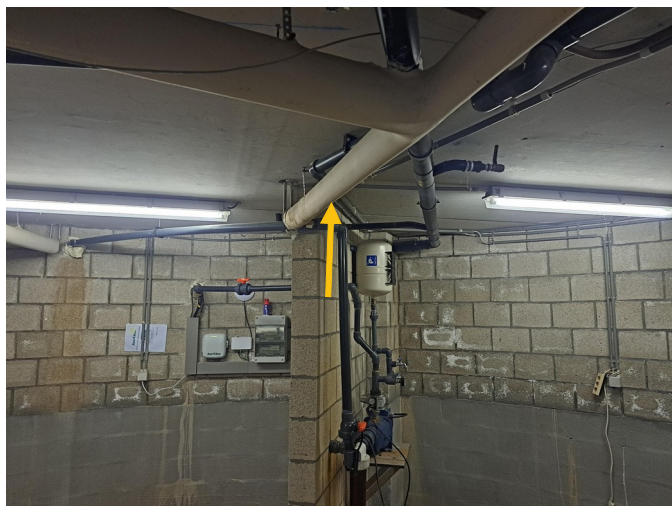
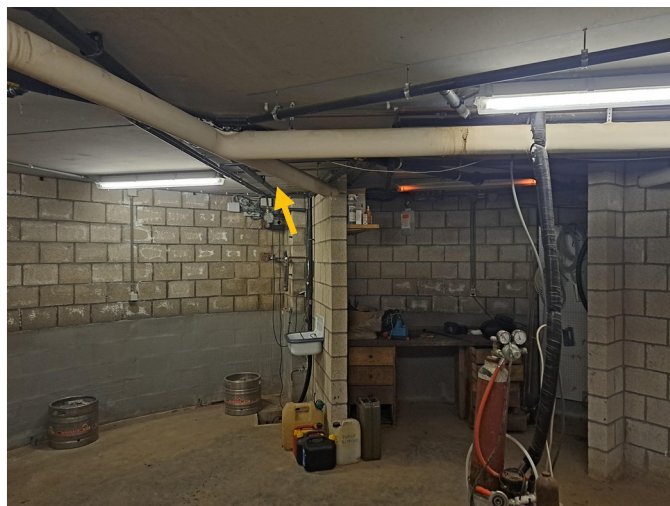
## Fiche 7: Leidingisolatie in gips

Geen asbest

#	Type	Referentie	Resultaat
7.1	Mengmonster	g722 recht	Geen asbest
7.2	Mengmonster	g723 bocht	Geen asbest

<b>Beschrijving</b>	Leidingisolatie in gips
<b>Omgeving</b>	Binnen
<b>Primaire drager</b>	HVAC infrastructuur en uitrusting
<b>Bindmiddel van materiaal</b>	Gips - kalk
<b>Gebondenheid op basis van bindmiddel</b>	Niet-hechtgebonden
<b>Hoeveelheid (lengte - omtrek - dikte - aantal)</b>	<ul style="list-style-type: none"><li>• 12,00 m - 10,00 cm - 1,00 cm - 1 stuk</li></ul>
<b>Totaal volume</b>	0,012 m <sup>3</sup>
<b>Identificatiemethode</b>	Een monstername door de asbestdeskundige met laboanalyse door een asbestlabo.
<b>Destructieve handeling voor identificatie</b>	Nee
<b>Opmerking</b>	De hoeveelheid is een zo nauwkeurig mogelijke opmeting, waar evenwel kleine afwijkingen op mogelijk zijn. Conform het inspectieprotocol worden rechte stukken en bochten apart bemonsterd.

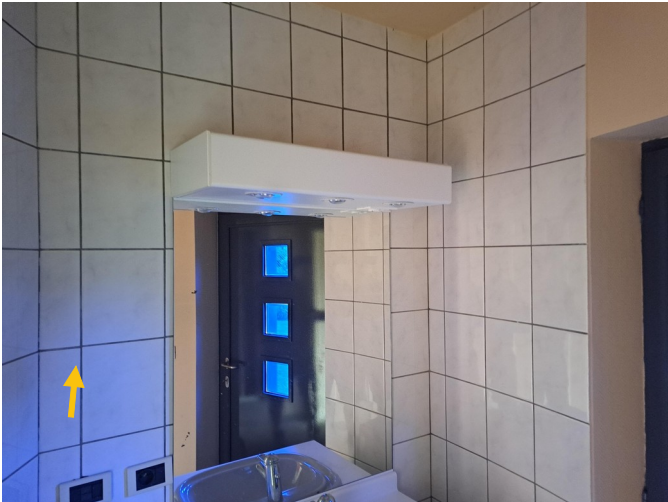
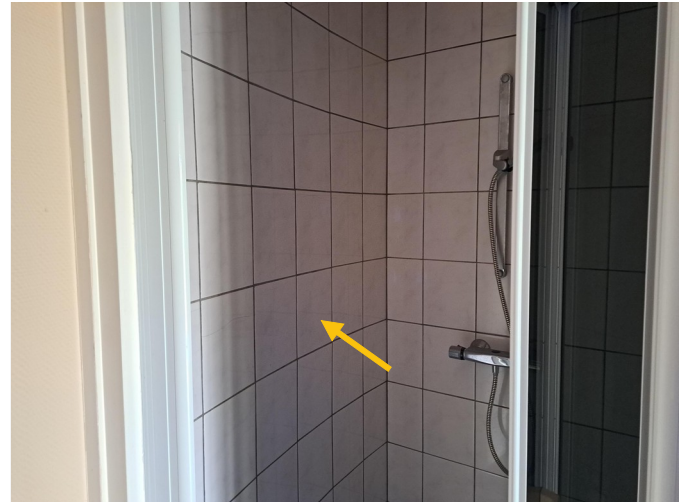
# Fiche 8: Lijm achter wandtegesl badkamers en keuken

Geen asbest

#	Type	Referentie	Resultaat
8.1	Mengmonster	g725	Geen asbest

<b>Beschrijving</b>	Lijm achter wandtegesl badkamers en keuken wcs
<b>Omgeving</b>	Binnen
<b>Primaire drager</b>	Vloer
<b>Bindmiddel van materiaal</b>	Lijm
<b>Gebondenheid op basis van bindmiddel</b>	Hecht
<b>Hoeveelheid (oppervlakte - dikte - aantal)</b>	• 24,00 m <sup>2</sup> - 3,00 mm - 1 stuk
<b>Totaal volume</b>	0,072 m <sup>3</sup>
<b>Identificatiemethode</b>	Een monstername door de asbestdeskundige met laboanalyse door een asbestlabo.
<b>Destructieve handeling voor identificatie</b>	Nee
<b>Opmerking</b>	De hoeveelheid is een zo nauwkeurig mogelijke opmeting, waar evenwel kleine afwijkingen op mogelijk zijn.
