Asbestinventarisatetest

Hans Memlingstraat 23/1, 3680 Maaseik

Attestnummer : 20250303-000051.000

Uitgegeven op : 03.03.2025

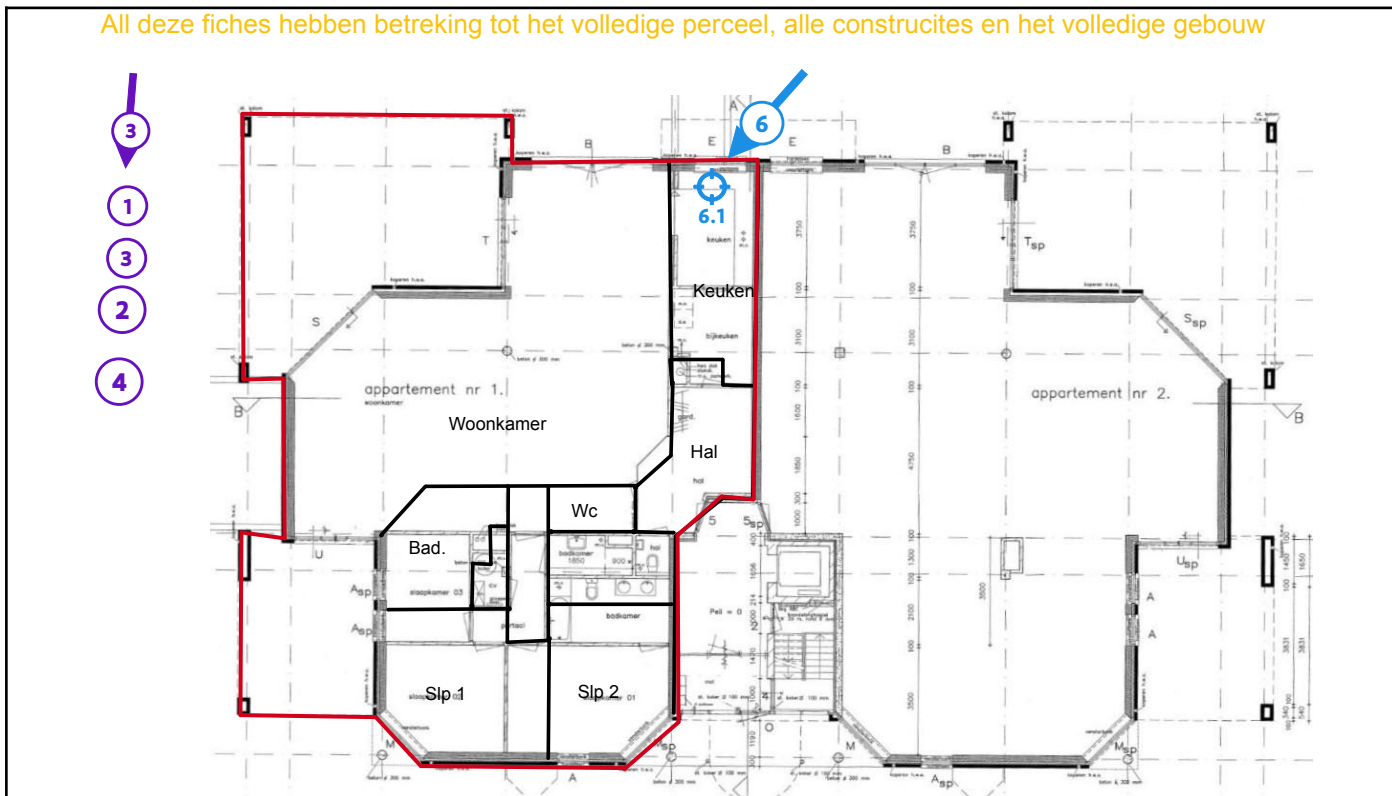
Plan 1.1: GVL deel 1

All deze fiches hebben betrekking tot het volledige perceel, alle constructies en het volledige gebouw

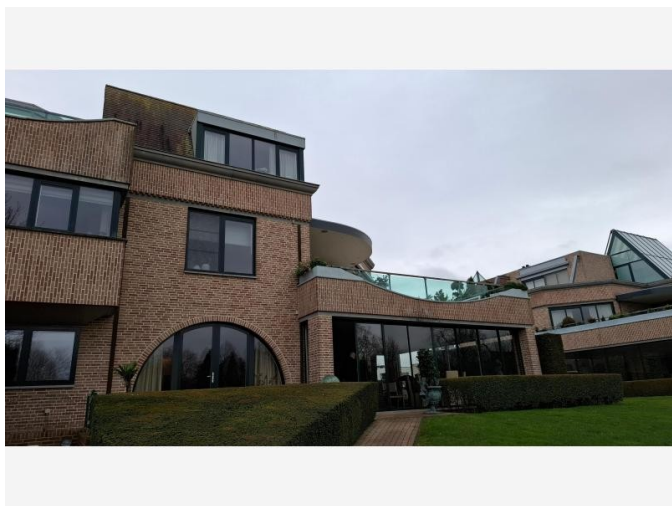
Vrije foto

Gemeenschappelijke delen zijn niet opgenomen in dit attest..

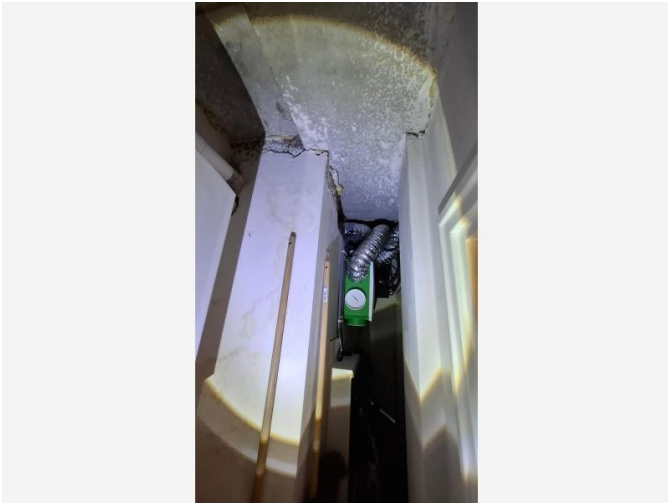
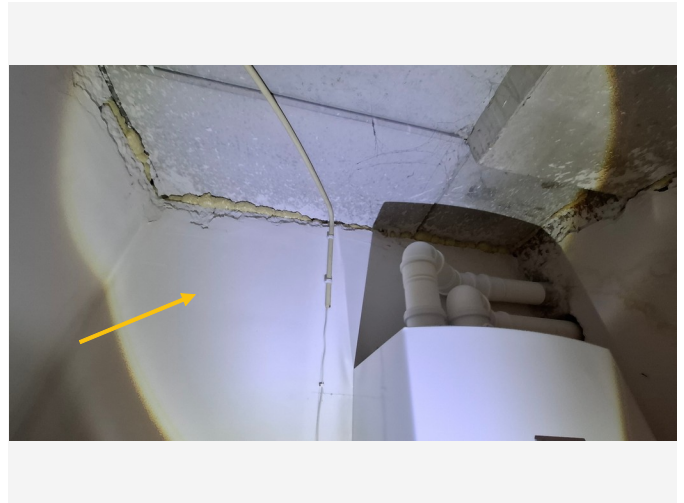
Fiche 5: Pleisterwerk muur

Geen asbest

Conclusie

#	Type	Referentie	Resultaat
5.1	Mengmonster	m1	Geen asbest

Beschrijving	Pleisterwerk muur
Omgeving	Binnen
Primaire drager	Binnenwand
Bindmiddel van materiaal	Gips - kalk
Gebondenheid op basis van bindmiddel	Niet-hechtgebonden
Hoeveelheid (oppervlakte - dikte - aantal)	• 390,00 m ² - 1,00 cm - 1 stuk
Totaal volume	3,90 m ³
Identificatiemethode	Vaststelling met monsternamen
Destructieve handeling voor identificatie	Nee
Opmerking	<p>Hoeveelheid is een ruwe inschatting. Volgende ruimtes zijn bemonsterd:</p> <ul style="list-style-type: none">-Natte ruimte: Keuken-Trappenhal: Niet aanwezig-Individuele ruimtes: Slaapkamer-Stooklokaal: ketel

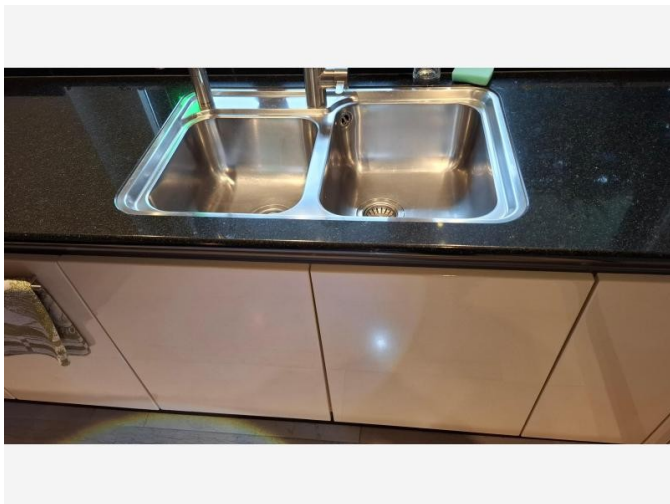
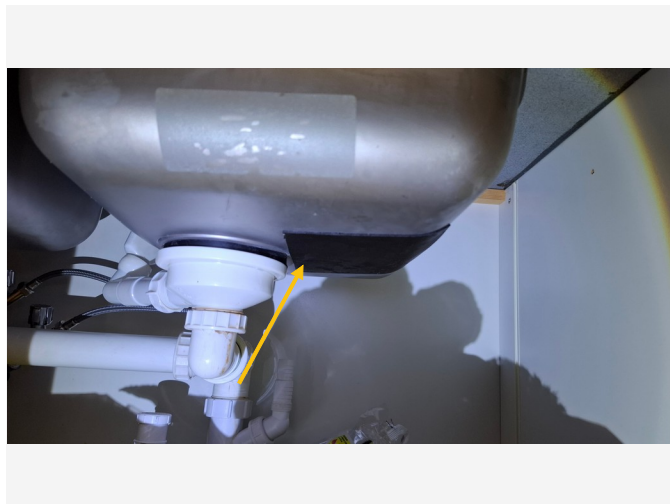
Conclusie

Geen asbest

#	Type	Referentie	Resultaat
6.1	Puntmonster	M2	Geen asbest

Beschrijving	Antidreun onderkant pompbak
Omgeving	Binnen
Primaire drager	Inrichting (meubilair, ...)
Bindmiddel van materiaal	Bitumen (roofing, teer, asfalt)
Gebondenheid op basis van bindmiddel	Hecht
Hoeveelheid (gewicht - aantal)	<ul style="list-style-type: none">• 0,25 kg - 1 stuk
Totaal gewicht	0,25 kg
Identificatiemethode	Vaststelling met monstername
Destructieve handeling voor identificatie	Nee
Opmerking	Hoeveelheid is een ruwe inschatting
