Asbestinventarisatetest

Bilzersteenweg 27A, 3730 Bilzen-Hoeselt

Attestnummer : 20250526-000134.000

Asbestveilig (maar niet asbestvrij)

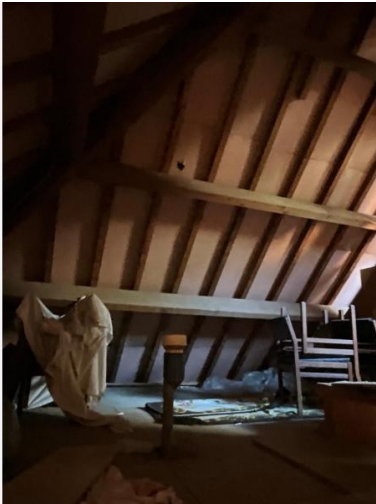
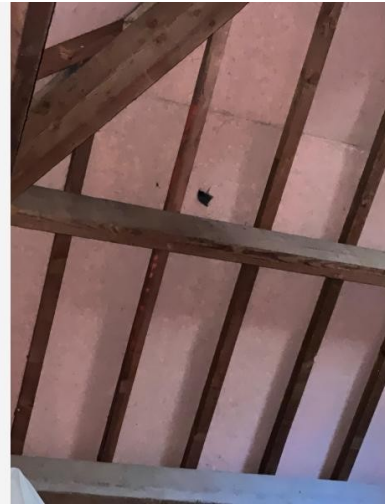
Het asbestmateriaal valt onder de mijlpaal van 2040.

Zorgvuldig beheren

| Eindbeoordeling materiaalrisico | Laag materiaalrisico en/of verlaagde kans op vezelvrijgave |
| Opmerking | onderdakplaten zitten tussen de dakbedekking en constructiebalken |

| Toestand van het materiaal | Licht beschadigd, licht verweerd. Intact calciumsilicaatmateriaal of categorie III 'gebondenheid' |

| # | Type | Referentie | Resultaat |
|---|---|---|---|
| 1.1 | Puntmonster | 3 | Chrysotiel |

| Eenvoudig bereikbaar | Nee <ul style="list-style-type: none">• Het asbestmateriaal is bedekt (uitgezonderd laag verf, coating, behang, kunststof, textiel) en het wegnemen van het bedekkende materiaal kan niet zonder het bedekkende materiaal te beschadigen. |

- Zorg voor een veilig beheer en verwijder dit asbestmateriaal wanneer het bij werken eenvoudig bereikbaar wordt. Controleer de toestand jaarlijks op wijzigingen.

indien de platen eenvoudig te verwijderen zijn zonder kans op breken kan dit via doe-het-zelf of door werknemer(s) met opleidingsattest eenvoudige handelingen; Dek de zoldervloer af met plastic folie .

Een vastgesteld asbesthoudend onderdak mag niet definitief ingesloten worden , dit dient verplicht verwijderd te worden als het bij werken bereikbaar wordt. (vb bij vernieuwen van de dakbedekking onderdak mee verwijderen)

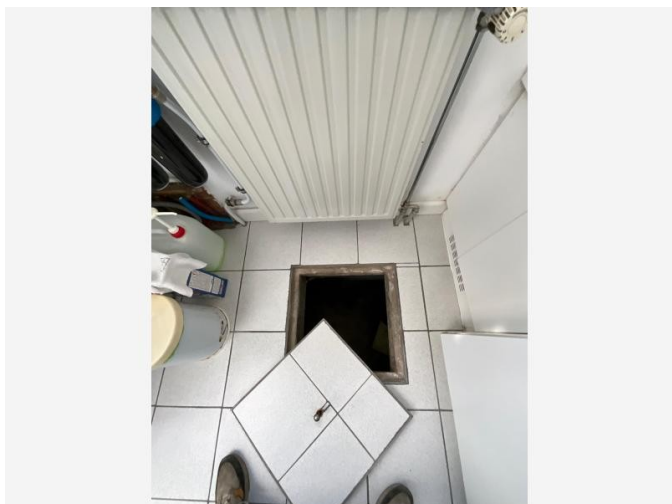
Permanente beperking

Reden: de inspectieruimte is lager dan 1,5 m

Uitleg van de asbestdeskundige: In het inspectieprotocol behoort een ruimte lager dan 1,5 m niet tot het onderzoek.

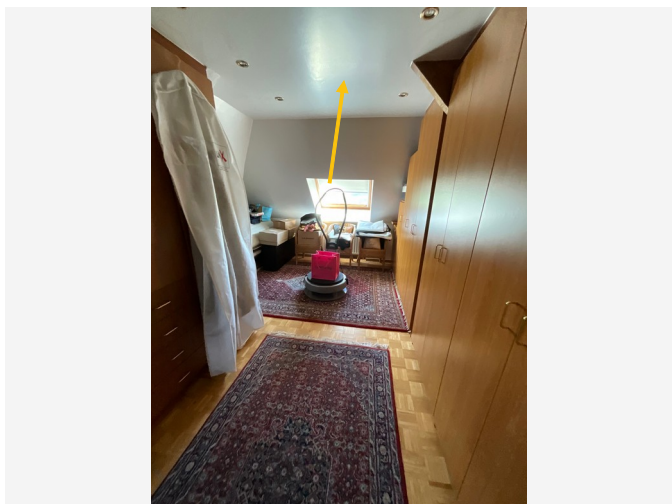
Er zijn plafonds afgewerkt in plaatmateriaal. Het is niet duidelijk of er pleisterwerk of verdacht materiaal aanwezig is achter deze valse plafonds, het is aangewezen om bijkomend onderzoek uit te voeren bij werken.

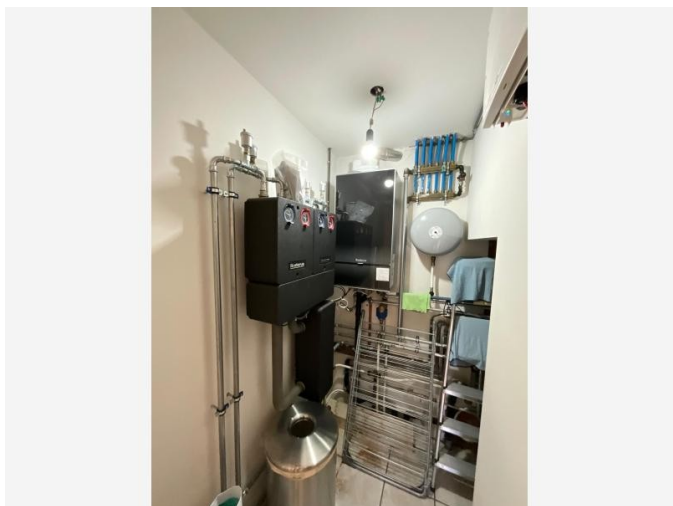
Het exact gebruik van asbesthoudend materiaal is niet gekend . Laat de ketel controleren door een opgeleid techniker (basis 8 u asbest) tijdens het onderhoud

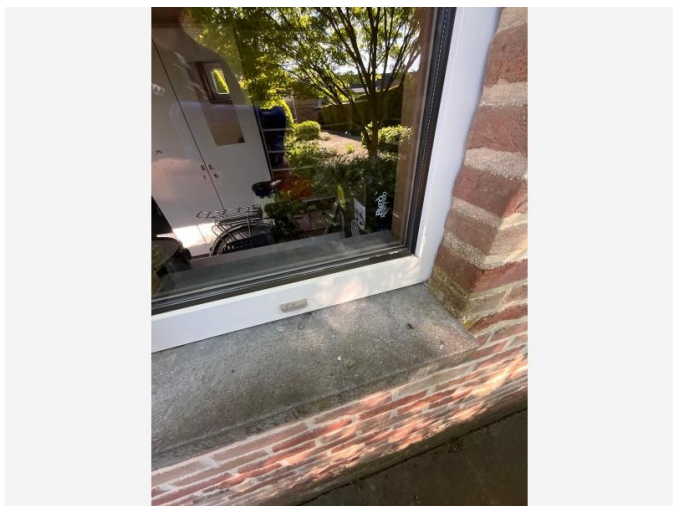
De mastiek werd gecontroleerd en als niet-asbesthoudend beschouwd. (zacht en elastisch)

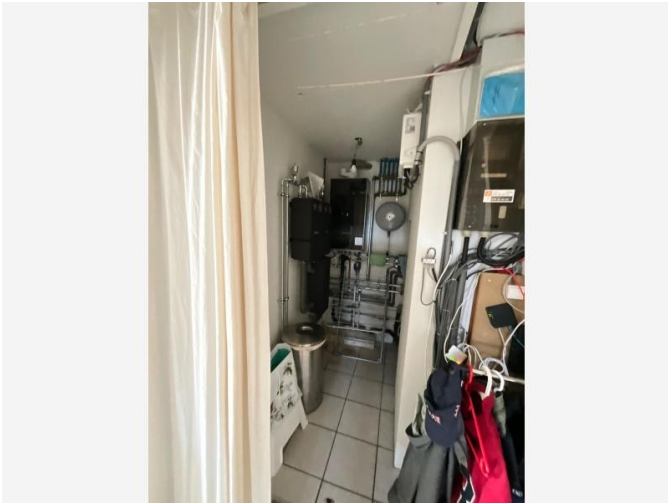
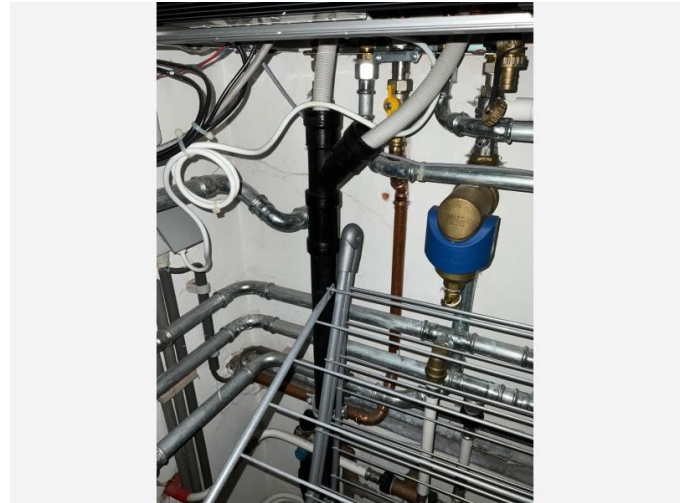
Fiche 6: Muurpleister

Geen asbest

| # | Type | Referentie | Resultaat |
|---|---|---|---|
| 6.1 | Mengmonster | 1 | Geen asbest |

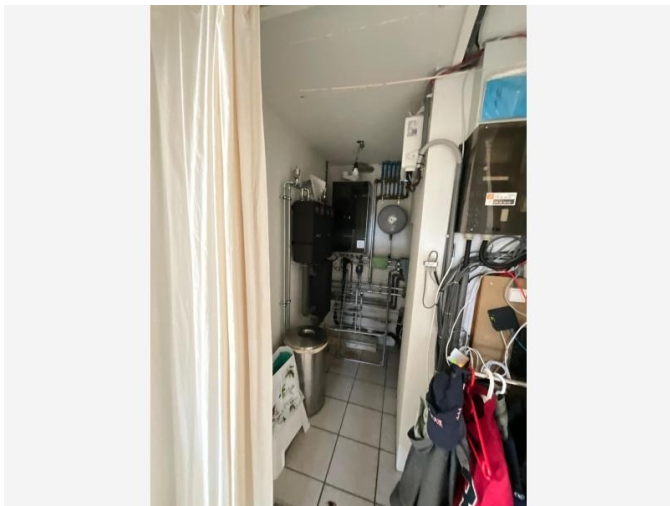
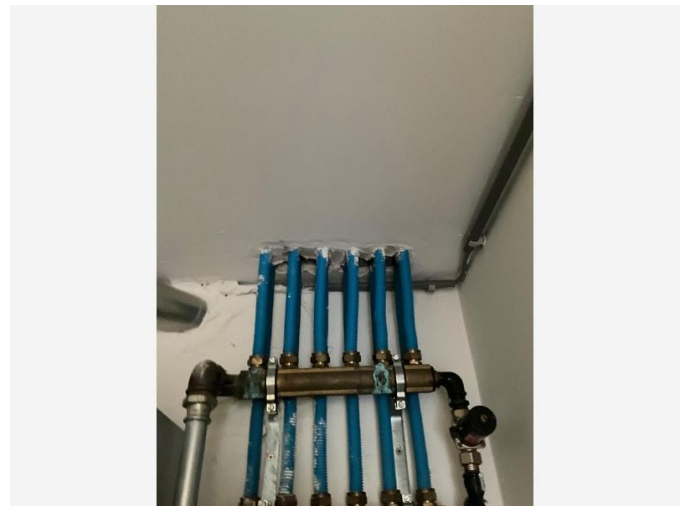
Fiche 7: Plafondpleister.

Geen asbest

| # | Type | Referentie | Resultaat |
|---|---|---|---|
| 7.1 | Mengmonster | 2 | Geen asbest |
