Asbestinventarisatetest

Dorpsstraat 25, 3990 Peer

Attestnummer : 20260601-000454.000

Niet-asbestveilig

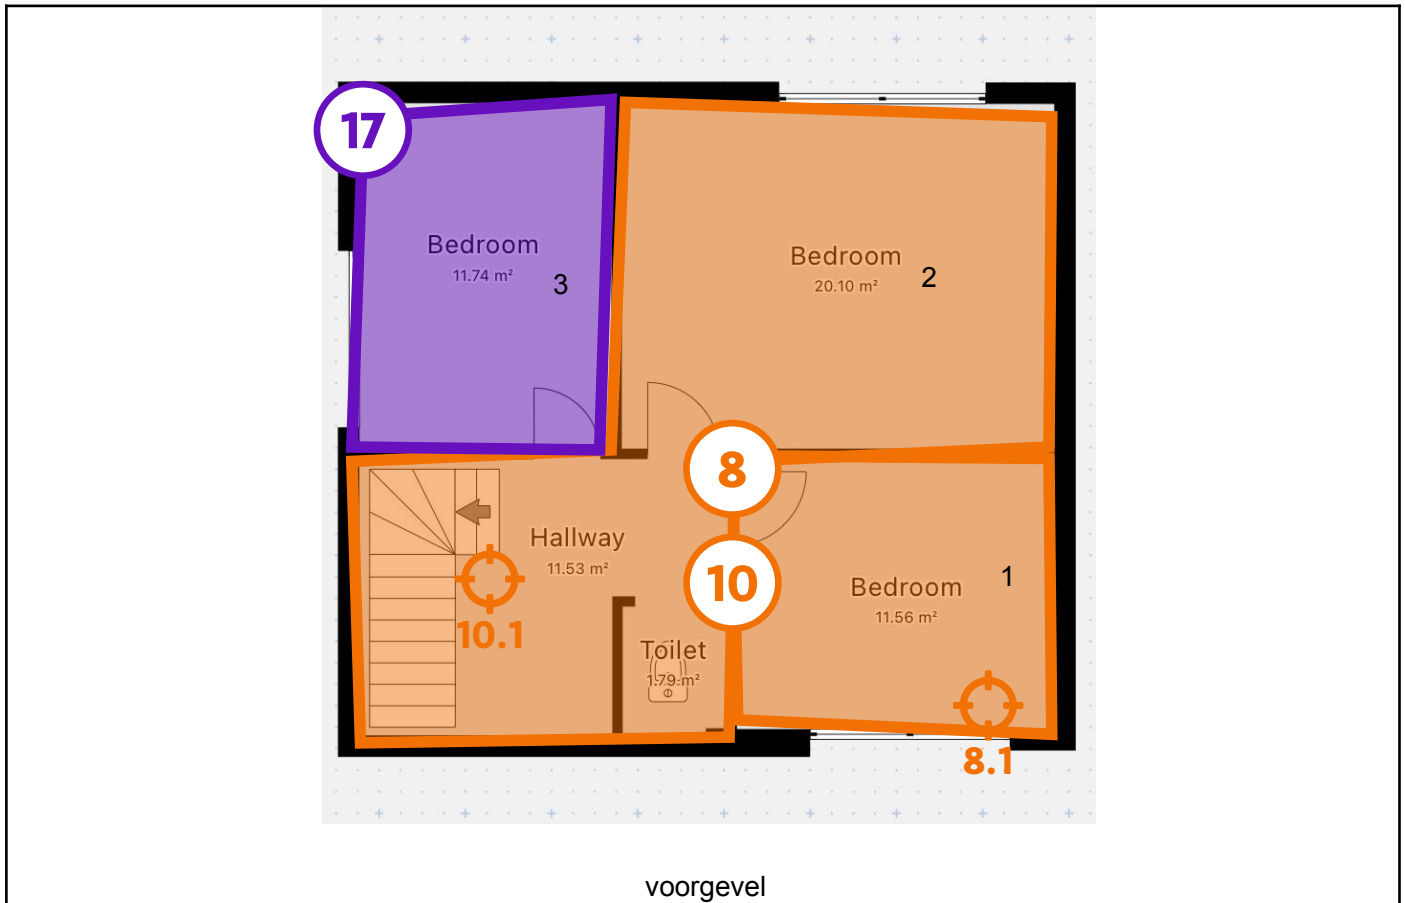
Plan 1.7: V+1 : div 2

Beschrijving	Type	Actie
8. Vinylvloer : Slaapkamer 1	Asbestmateriaal	Verwijderen
8.1 Code: vinyl 1	Puntmonster	-
10. Vinylvloer - nachthal + wc, slaapkamer 2	Asbestmateriaal	Verwijderen
10.1 Code: vinyl 2	Puntmonster	-
17. Vinylvloer- slaapkamer 3 (niet verdacht)	Advies	-

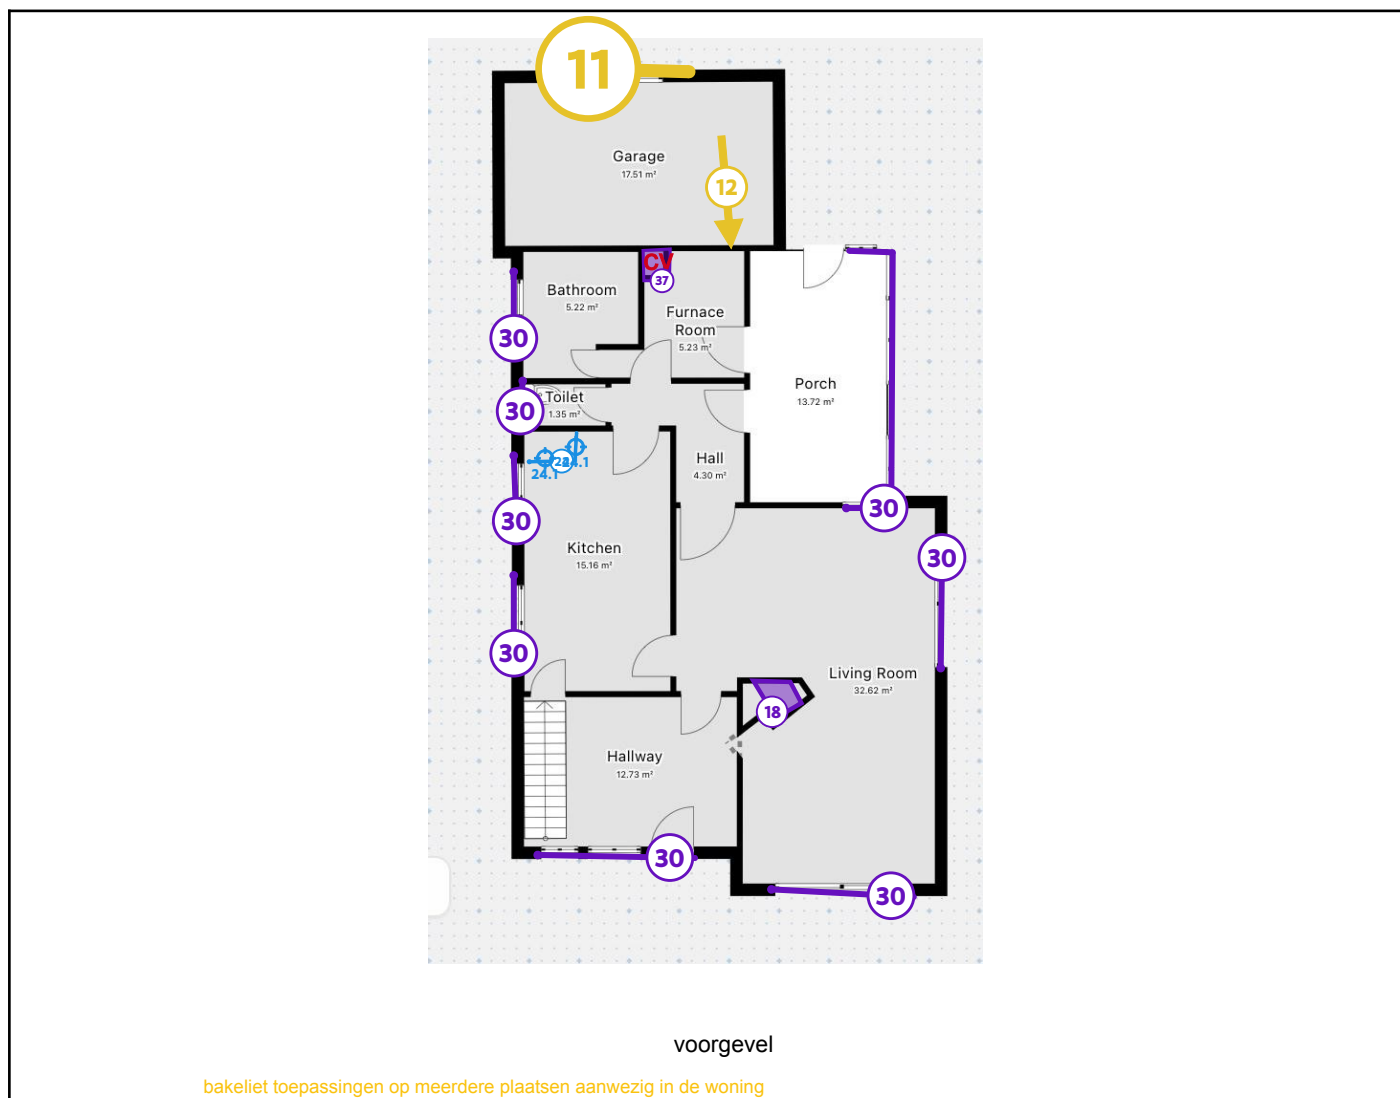
Plan 1.10: GLV : div

Beschrijving	Type	Actie
11. Kit kozijn-glas (garage woning)	Asbestmateriaal	Zorgvuldig beheren
12. Bakeliet toep.(garage woning)	Asbestmateriaal	Zorgvuldig beheren
14. Bakeliet toep.(woning)	Asbestmateriaal	Zorgvuldig beheren
18. Kachelkoord (visueel niet verdacht)	Advies	-
24. Crepi binnentoepassing (met staalname)	Geen asbest	-
24.1 Code: crepi	Mengmonster	-

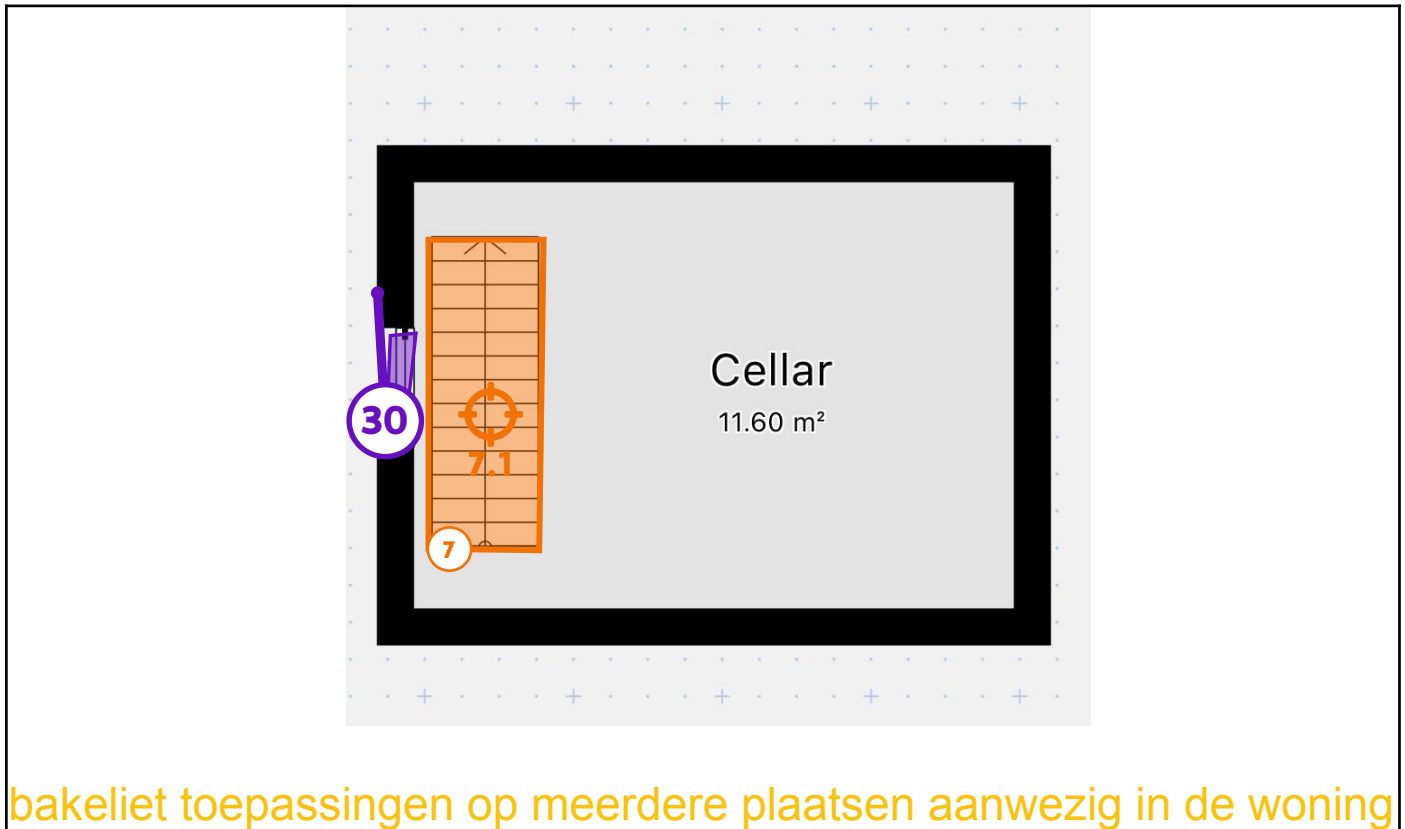
Plan 1.15: Kelder : div

Beschrijving	Type	Actie
7. Vinyl - keldertrap	Asbestmateriaal	Verwijderen
7.1 Code: vinyl 3	Puntmonster	-
14. Bakeliet toep.(woning)	Asbestmateriaal	Zorgvuldig beheren
19. Vinylvloer niet verdacht	Advies	-
30. niet verdachte kit- ramen / deuren - woning/veranda	Overige ruimte of materiaal	-

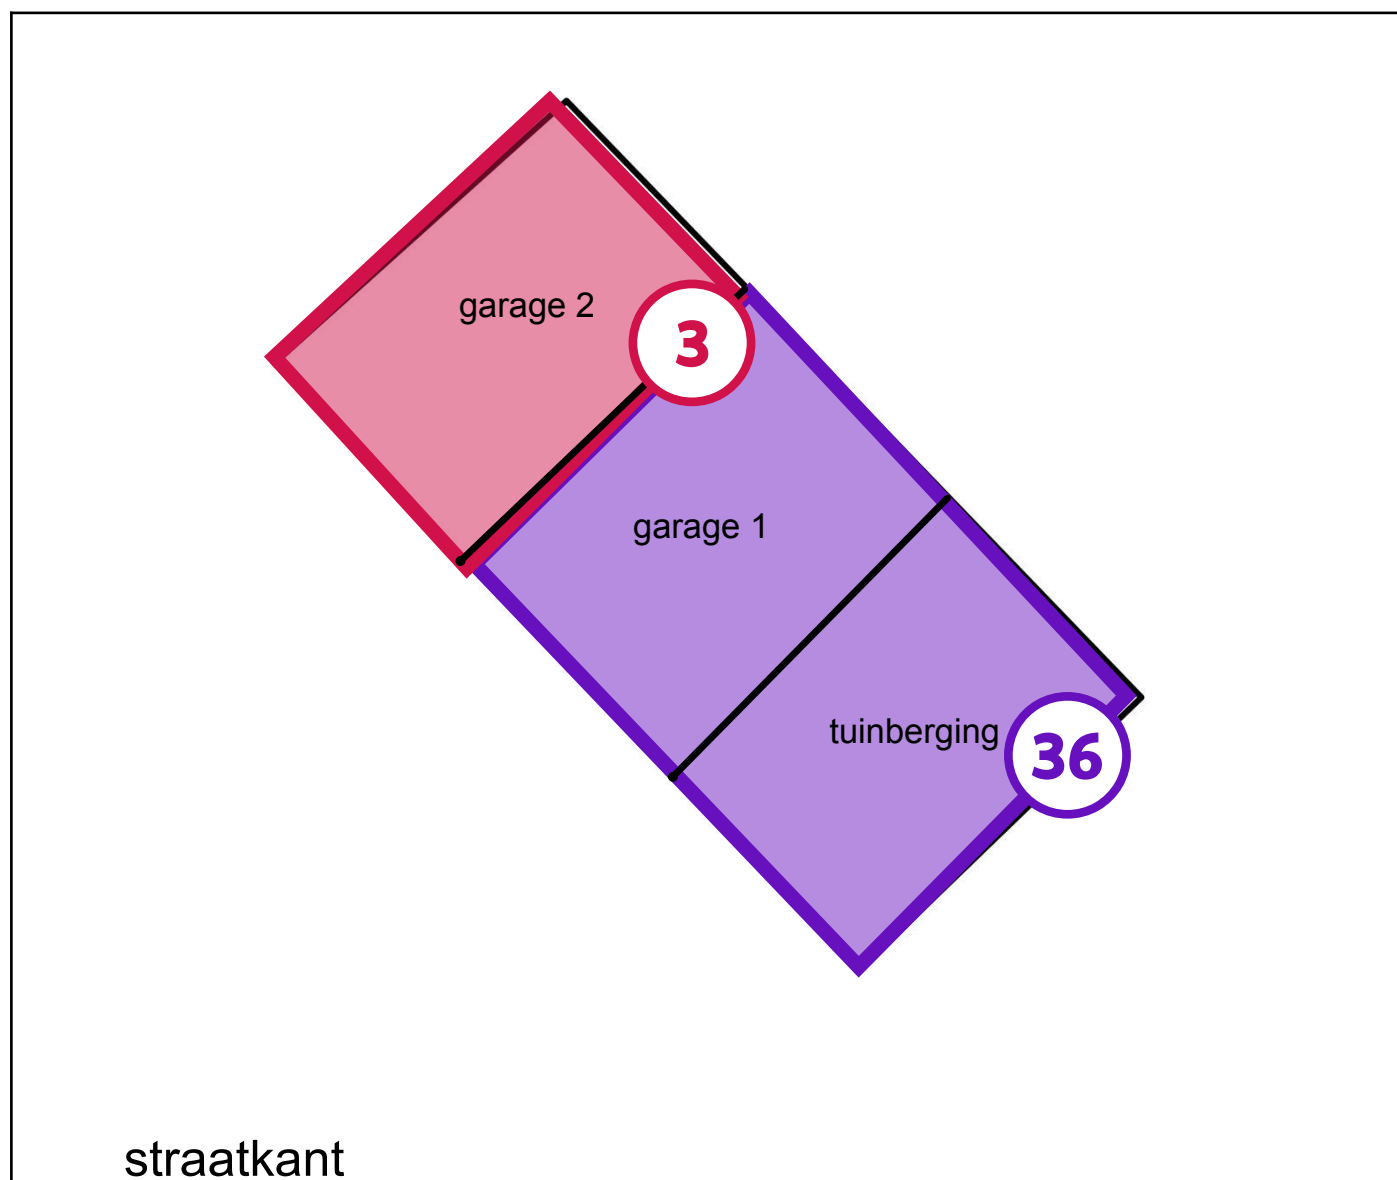
Plan 2.2: Garage 1 & 2 tuinberging : dak

Beschrijving	Type	Actie
3. Golfplaten visueel vastgesteld (garage 2)	Asbestmateriaal	Dringend verwijderen
36. Dakbedekking: Garage 1 , tuinberging) niet verdacht.	Overige ruimte of materiaal	-

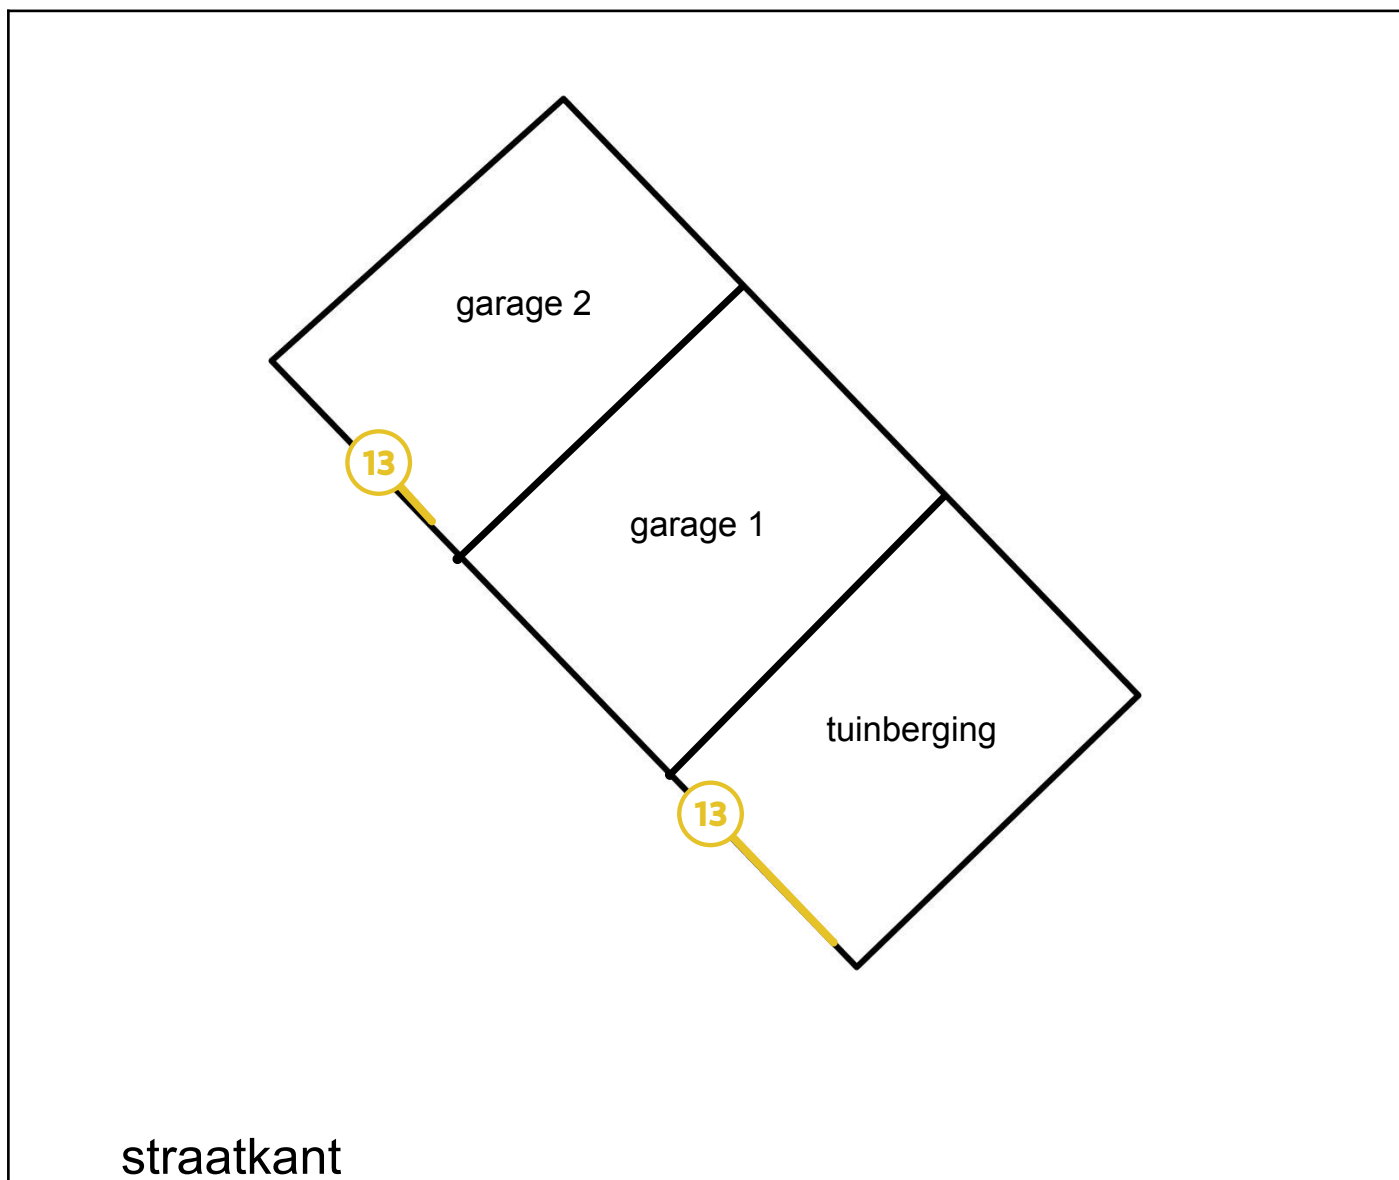
Plan 2.4: Garage 1 & 2 tuinberging : div

Beschrijving	Type	Actie
13. Kit kozijn-raam - Tuinberging, garage 2	Asbestmateriaal	Zorgvuldig beheren

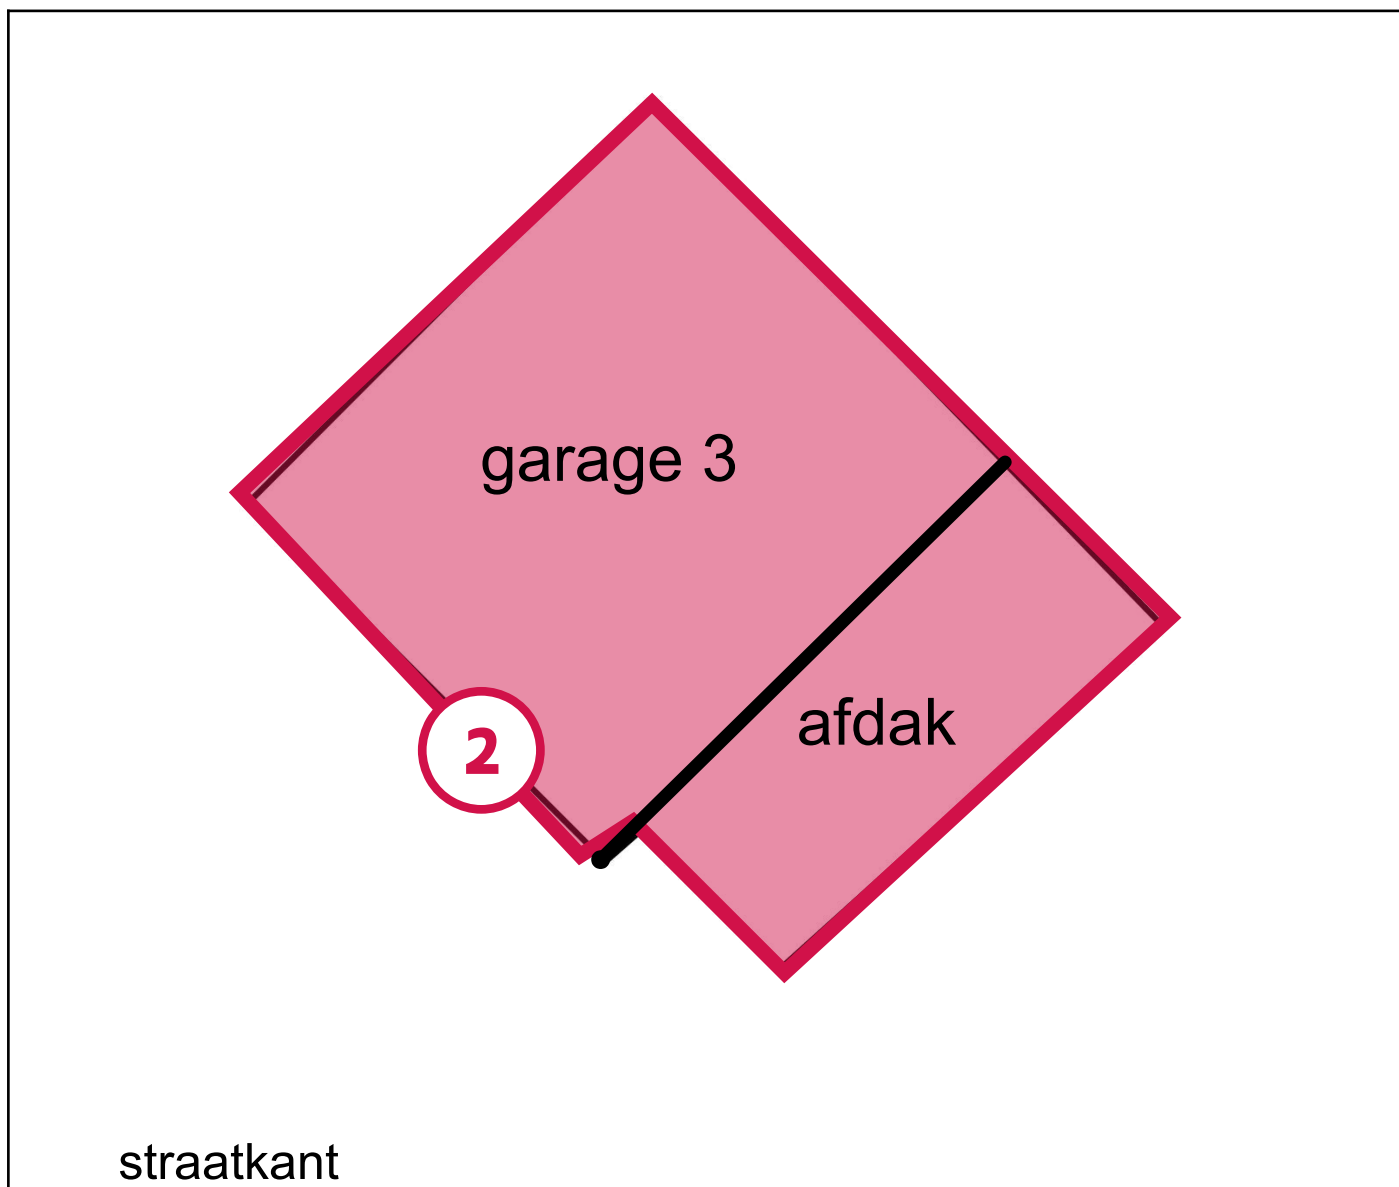
Plan 3.2: Garage 3 + afdak : daken

Beschrijving	Type	Actie
2. Golfplaten - garage 3+ afdak	Asbestmateriaal	Dringend verwijderen

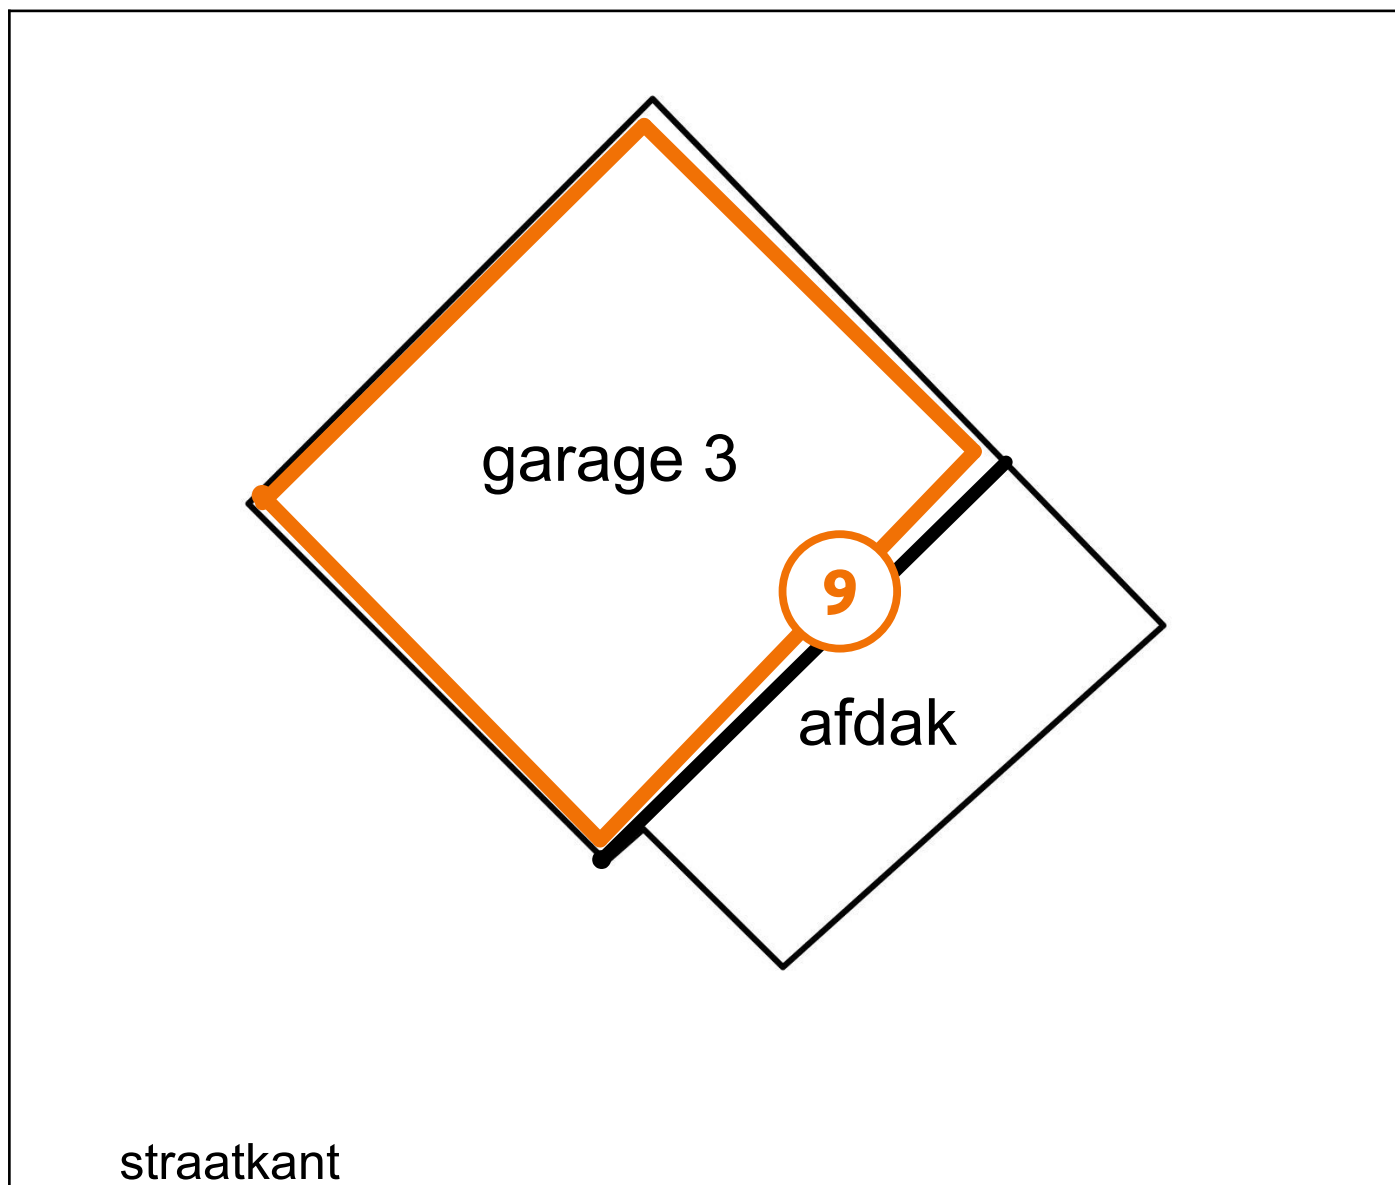
Plan 3.4: Garage 3 + afdak : div

Beschrijving	Type	Actie
9. Plaatmateriaal - Garage 3	Asbestmateriaal	Verwijderen

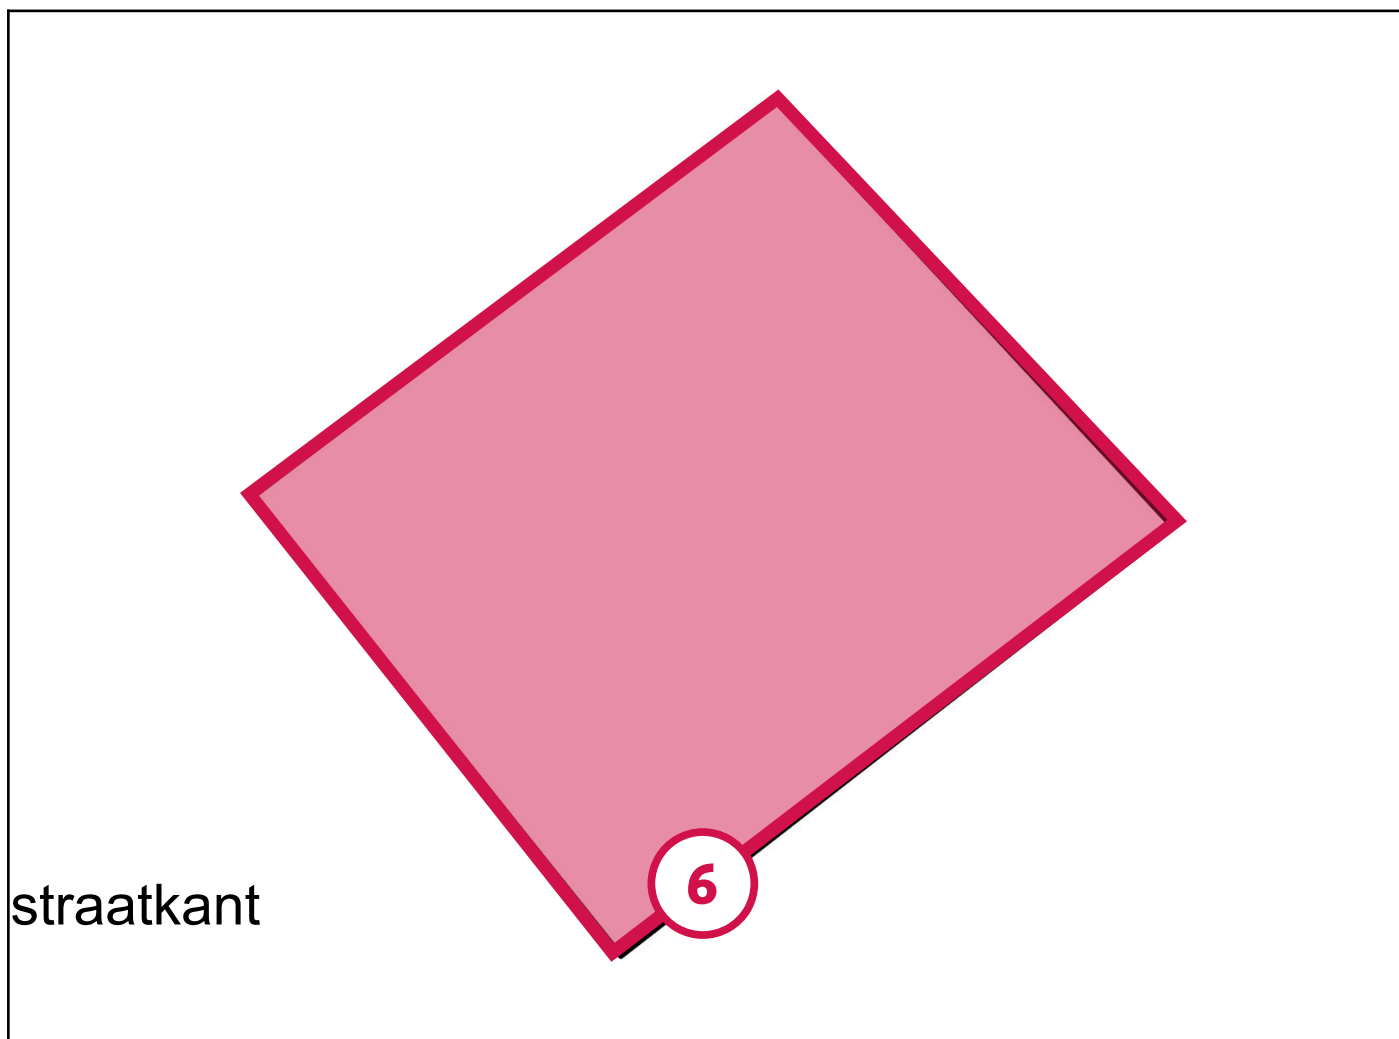
Plan 5.2: HOK : dak bedekking

Beschrijving	Type	Actie
6. Golfplaten visueel vastgesteld (<hok)	Asbestmateriaal	Dringend verwijderen

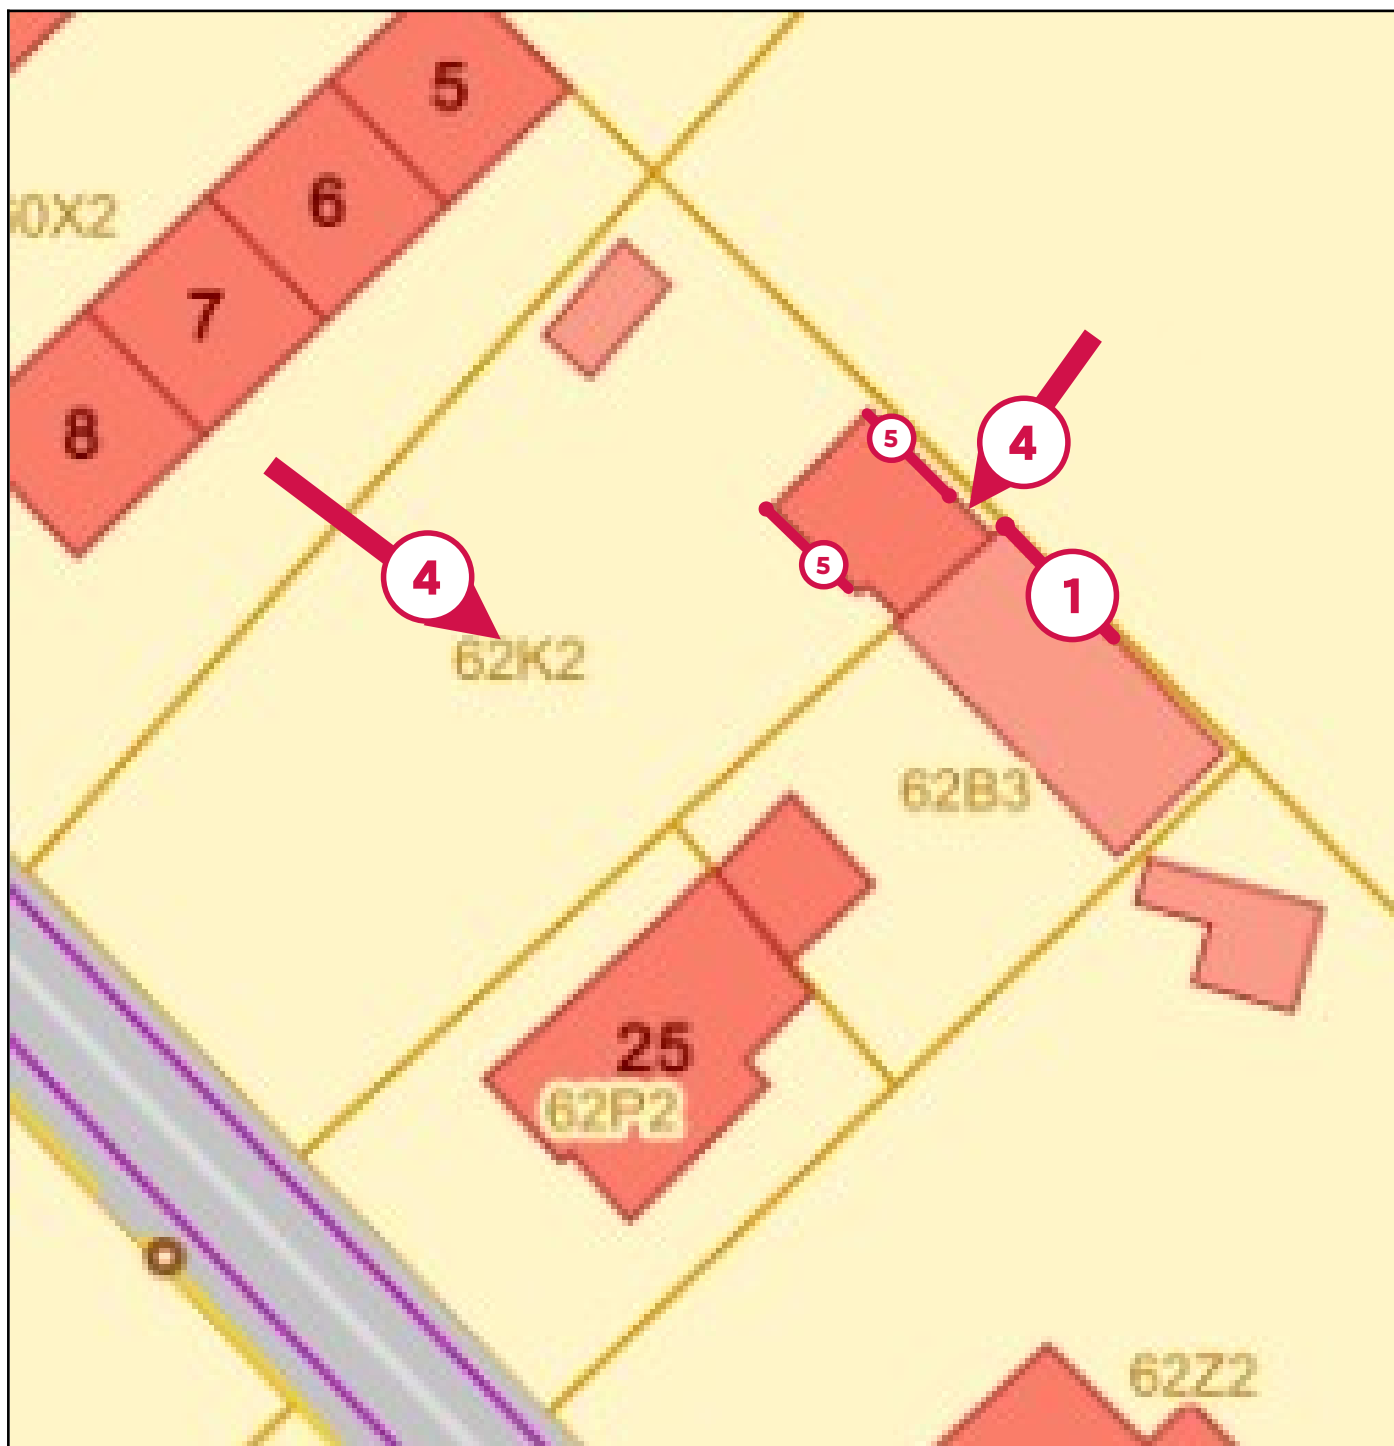
Plan 6.1: Vaststellingen buiten de constructies

Beschrijving	Type	Actie
1. Slib/sediment dakgoot -garage 2	Asbestmateriaal	Dringend verwijderen
4. Asbestcement afval	Asbestmateriaal	Dringend verwijderen

5. Slib/sediment dakgoot - garage 3

Asbestmateriaal

Dringend verwijderen

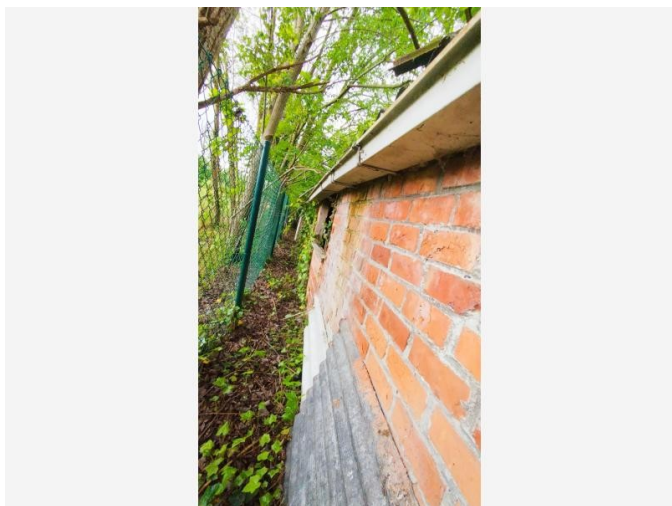
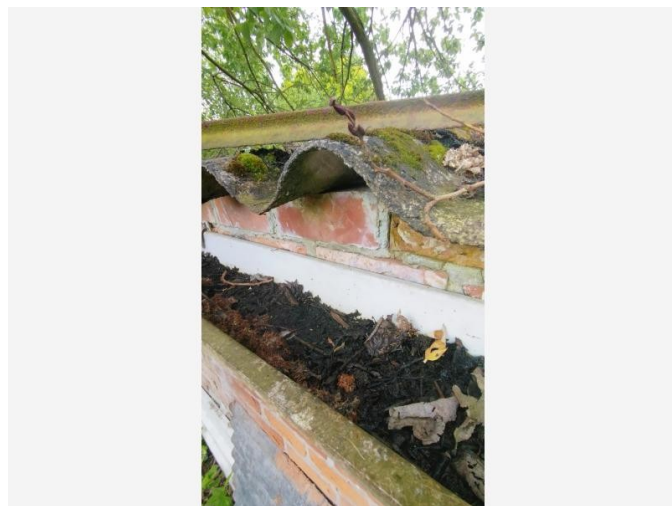
Het asbestmateriaal valt onder de mijlpaal van 2040.

Dringend verwijderen

- Verwijder het asbestafval.
- Voer bijkomende staalname(s) uit.

- Eenvoudige handelingen: mag via doe-het-zelf of door werknemer(s) met opleidingsattest eenvoudige handelingen
Reinig de dakgoten om asbesthoudend sediment of slib te verwijderen.

Voor verwijdering het slib extra bevochtigen of fixeren om stof te voorkomen , niet breken om stof te beperken .

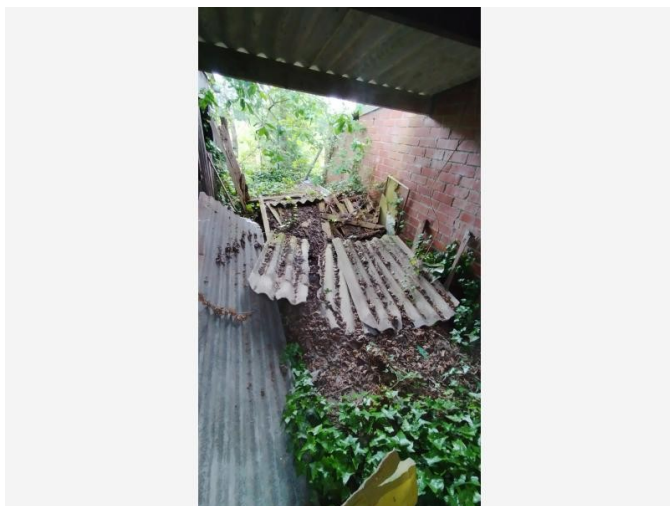
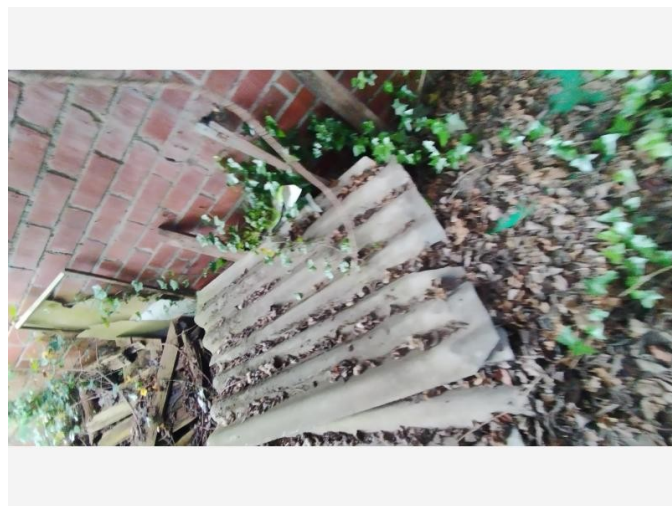
Beschrijving	Golfplaten visueel vastgesteld (garage 2)
Omgeving	Grenst aan binnen- en buitenlucht
Primaire drager	Schuin dak
Asbestmateriaal	Dak- en gevelbekleding - Golfplaat
Bindmiddel van asbestmateriaal	Cement
Gebondenheid op basis van bindmiddel	Hecht
Hoeveelheid (oppervlakte - aantal)	<ul style="list-style-type: none">• 20,00 m² - 1 stuk
Totale oppervlakte	20,00 m ²
Eenvoudig bereikbaar	Ja
Bevestigingswijze	<ul style="list-style-type: none">• Geschroefd
Identificatiemethode	<p>De asbestdeskundige beoordeelt het materiaal als asbestverdacht en dus asbesthoudend, en dit zonder monsternamen.</p> <p>Motivatie: De opdrachtgever weigert om het materiaal te laten bemonsteren.</p>
Destructieve handeling voor identificatie	Nee
Opmerking	<p>De golfplaten zijn visueel vastgesteld. Het is aangewezen om bijkomend onderzoek uit te voeren bij renovatiewerken. De vermelde oppervlaktes, diktes en volumes betreffen een beredeneerde schatting. Er worden geen rechten verleend aan deze oppervlaktes/diktes/volumes.</p>
