Asbestinventarisatetest

Weertersteenweg 282, 3680 Maaseik

Attestnummer : 20250613-000212.000

Uitgegeven op : 13.06.2025

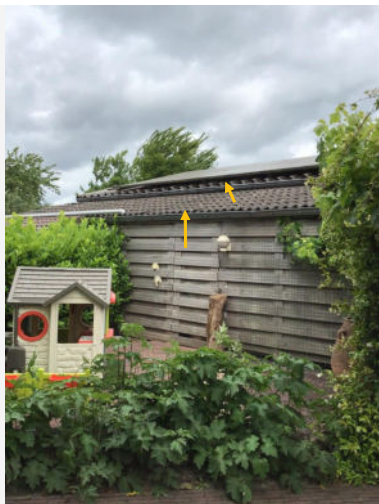
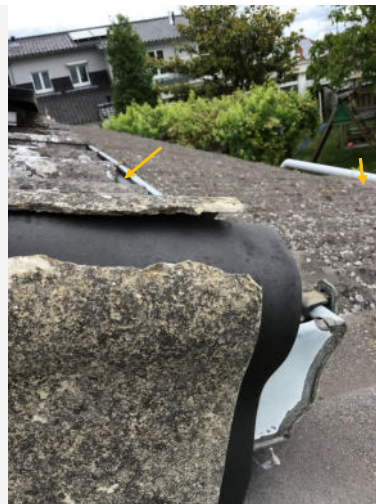
Het asbestmateriaal valt onder de mijlpaal van 2040.

Mogelijke contaminatie van het sediment in de dakgoot met asbestvezels afkomstig van de asbesthoudende golfplaten vormen een reëel risico bij uitkuisen van de dakgoot.

Beschrijving	Gecontamineerd slib in dakgoot
Type afvalstof	Betreft resten (contaminatie) van verwerking of beschadiging
Type resten (contaminatie)	<ul style="list-style-type: none">• Stof, deeltjes < 4 mm, flinters, gruis (los, opliggend)• Stof, deeltjes < 4 mm, flinters, gruis (vermengd in materiaal)
Besmette materialen	<ul style="list-style-type: none">• Sediment (dakgoot, afvoerbuï, regenwaterput, ...)
Bron van de resten	Slib in dakgoot afkomstig van cement asbesthoudend dak.
Omgeving	Buiten
Primaire drager	Infrastructuur hemelwater (opvang en afvoer)
Gebondenheid resten	Niet hecht
Hoeveelheid (gewicht - aantal)	<ul style="list-style-type: none">• 2,00 kg - 1 stuk
Totaal gewicht	2,00 kg
Eenvoudig bereikbaar	Ja
Identificatiemethode	Vaststelling zonder monstername
Opmerking	<p>Hoeveelheid is een geschatte waarde.</p> <p>Volgende aanname is verplicht volgens het inspectieprotocol inventarisatie: sediment/slib/mos afkomstig van asbestcementen daken of gevels is gecontamineerd met asbestvezels, en dus te beschouwen als asbestafval.</p>

- Verwijder het asbestafval.

- Eenvoudige handelingen: mag via doe-het-zelf of door werknemer(s) met opleidingsattest eenvoudige handelingen
De asbestcontaminatie kan worden verwijderd d.m.v. stofzuigers met absoluutfilter en/of vochtige doeken.

Stofvorming dient vermeden te worden. Het gebruik van mechanische werktuigen (perslucht, hoge druk, gewone stofzuiger,...) is verboden.

Het is aangewezen dit materiaal te laten verwijderen door een erkend asbestverwijderaar of door iemand met opleidingsattest eenvoudige handelingen.

Zorg voor gepaste persoonlijke beschermingsmiddelen: minimaal FFP3 mondkap (EN 149), wegwercoverall met kap (minimaal Cat III, type 5/6), wegwerphandschoenen en overschoenen of afspoelbaar schoeisel.

Afval: Een recyclingpark aanvaardt geen niet-hechtgebonden asbestafval. Het niet-hechtgebonden asbestafval dubbel verpakt afvoeren via een geregistreerd asbestinzamelaar (link: OVAM Webloket)

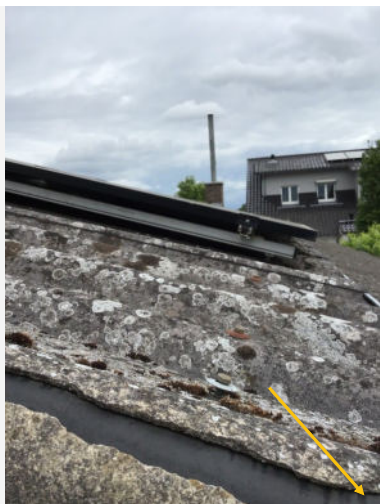
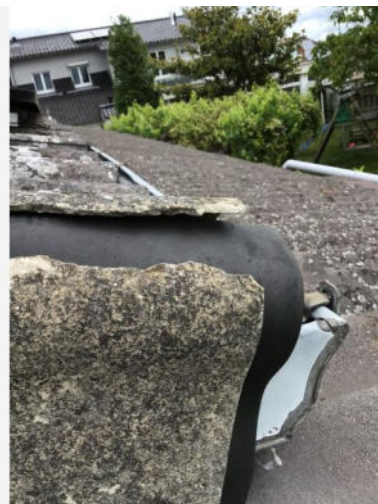
Het asbestmateriaal valt onder de mijlpaal van 2034.

Eindbeoordeling materiaalrisico	Verhoogd materiaalrisico en/of verhoogde kans op vezelvrijgave
---------------------------------	--

Gebondenheid	Categorie 1: hechtgebonden in oorsprong
Asbestsoort (vezeltype)	Alleen chrysotiel
Asbestconcentratie	Laag (< 50%)
Afschermingsgraad van het gehele materiaal	Geheel of deels vrij aan de buitenlucht
Toestand van het materiaal	Matig beschadigd, matig verweerd

#	Type	Referentie	Resultaat
2.1	Puntmonster	8 - Golfplaten werkhuis	Chrysotiel

Beschrijving	Golfplaten dak werkhuis
Omgeving	Buiten
Primaire drager	Schuin dak
Asbestmateriaal	Dak- en gevelbekleding - Golfplaat
Bindmiddel van asbestmateriaal	Cement
Gebondenheid op basis van bindmiddel	Hecht
Hoeveelheid (oppervlakte - aantal)	<ul style="list-style-type: none">• 130,00 m² - 1 stuk
Totale oppervlakte	130,00 m ²
Eenvoudig bereikbaar	Ja
Bevestigingswijze	<ul style="list-style-type: none">• Genageld, geniet
Identificatiemethode	Vaststelling met monstername
Destructieve handeling voor identificatie	Nee
Opmerking	Hoeveelheid is een geschatte waarde.

- Zorg voor een veilig beheer. Vermijd het beschadigen van het asbestmateriaal. Controleer de toestand jaarlijks op wijzigingen.
- Verwijder dit asbestmateriaal zo snel mogelijk. Volg de toestand goed op.
- Hemelwater dat afspoelt van asbestcement daken of gevels kan asbestdeeltjes bevatten. Gebruik het enkel voor gesloten circuits (bv. spoelen toiletten). Reinig na het vervangen van het dak of de gevel de dakgoten en regenwaterput of -ton om asbesthoudend sediment of slib te verwijderen

- Eenvoudige handelingen: enkel door erkend asbestverwijderaar
Voor grote oppervlaktes asbesthoudende dakbedekking wordt aangeraden om beroep te doen op een erkend verwijderaar, omdat erkende verwijderaars vaak meer ervaring hebben met correct en veilig verwijdering van grote hoeveelheden asbesthoudend materiaal. De lijst met erkende verwijderaars is terug te vinden op de website van FOD WASO. Algemene toelichtingen over verwijderen van asbest kan u terugvinden achteraan dit asbestattest en op www.asbestinfo.be.

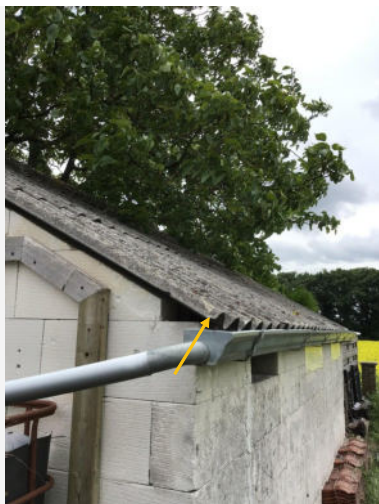
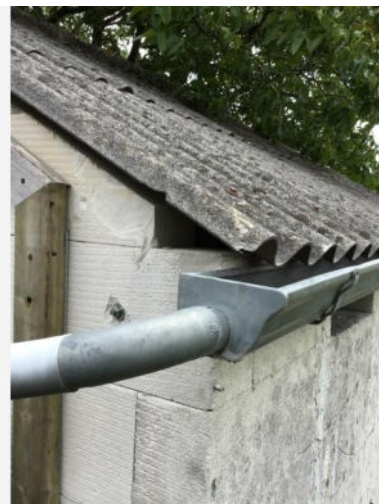
Het asbestmateriaal valt onder de mijlpaal van 2034.

Eindbeoordeling materiaalrisico	Verhoogd materiaalrisico en/of verhoogde kans op vezelvrijgave
---------------------------------	--

Gebondenheid	Categorie 1: hechtgebonden in oorsprong
Asbestsoort (vezeltype)	Alleen chrysotiel
Asbestconcentratie	Laag (< 50%)
Afschermingsgraad van het gehele materiaal	Geheel of deels (ook) vrij aan de binnenlucht
Toestand van het materiaal	Matig beschadigd, matig verweerd

#	Type	Referentie	Resultaat
3.1	Puntmonster	9 - Golfplaten tuinhuis	Chrysotiel

Beschrijving	Golfplaten dak tuinhuis
Omgeving	Grenst aan binnen- en buitenlucht
Primaire drager	Schuin dak
Asbestmateriaal	Dak- en gevelbekleding - Golfplaat
Bindmiddel van asbestmateriaal	Cement
Gebondenheid op basis van bindmiddel	Hecht
Hoeveelheid (oppervlakte - aantal)	<ul style="list-style-type: none">• 22,00 m² - 1 stuk
Totale oppervlakte	22,00 m ²
Eenvoudig bereikbaar	Ja
Bevestigingswijze	<ul style="list-style-type: none">• Genageld, geniet
Identificatiemethode	Vaststelling met monstername
Destructieve handeling voor identificatie	Nee
Opmerking	Hoeveelheid is een geschatte waarde.

- Zorg voor een veilig beheer. Vermijd het beschadigen van het asbestmateriaal. Controleer de toestand jaarlijks op wijzigingen.
- Verwijder dit asbestmateriaal zo snel mogelijk. Volg de toestand goed op.
- Hemelwater dat afspoelt van asbestcement daken of gevels kan asbestdeeltjes bevatten. Gebruik het enkel voor gesloten circuits (bv. spoelen toiletten). Reinig na het vervangen van het dak of de gevel de dakgoten en regenwaterput of -ton om asbesthoudend sediment of slib te verwijderen

- Eenvoudige handelingen: enkel door erkend asbestverwijderaar
Voor grote oppervlaktes asbesthoudende dakbedekking wordt aangeraden om beroep te doen op een erkend verwijderaar, omdat erkende verwijderaars vaak meer ervaring hebben met correct en veilig verwijdering van grote hoeveelheden asbesthoudend materiaal. De lijst met erkende verwijderaars is terug te vinden op de website van FOD WASO. Algemene toelichtingen over verwijderen van asbest kan u terugvinden achteraan dit asbestattest en op www.asbestinfo.be.

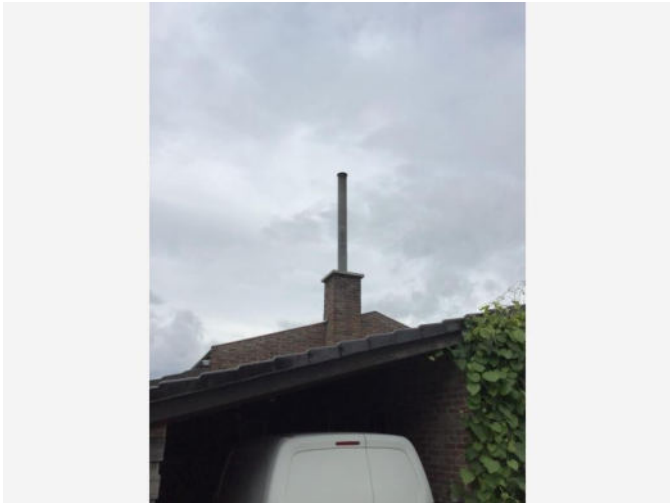
Het rookgaskanaal op het werkhuis is van metaal en dus niet asbesthoudend.

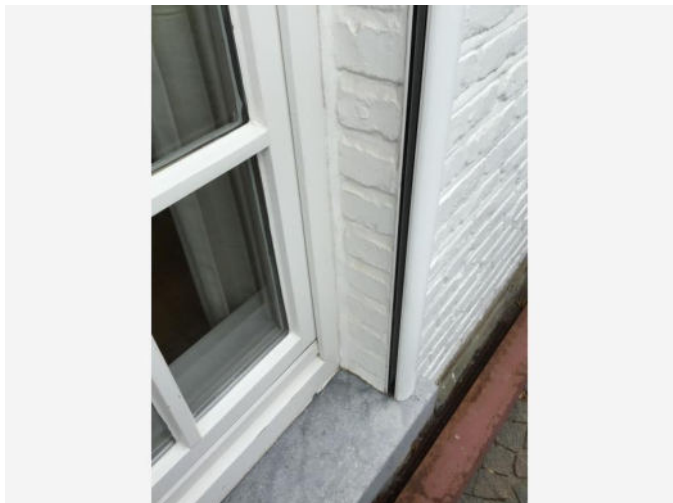
Fiche 5: Dichtingen ramen en deuren niet asbestverdacht

De dichtingen van raam- en/of deuropeningen bestaan uit siliconen, rubber of cement) en zijn bijgevolg niet asbestverdacht.

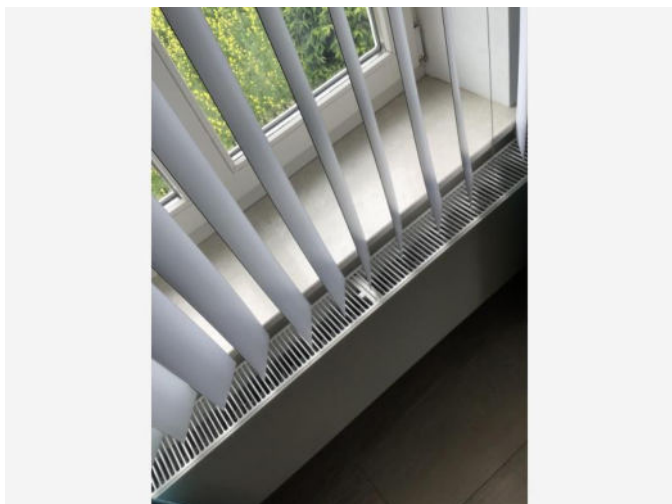
Deze tabletten bestaan uit natuursteen, PVC of hout en zijn bijgevolg niet asbestverdacht.

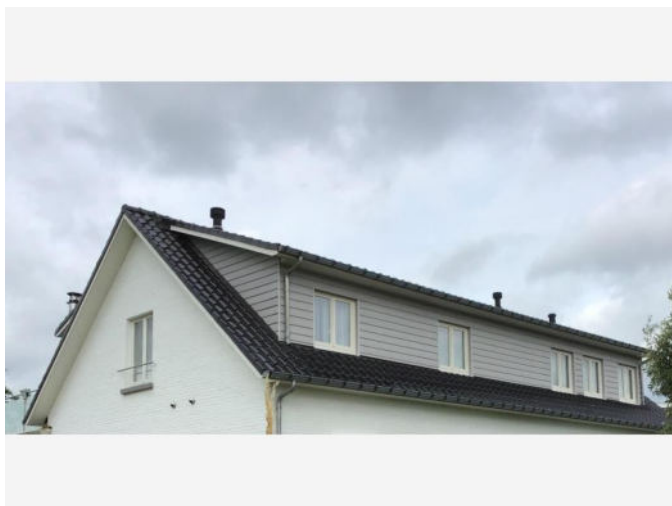
Het dak is bijgeplaatst met bouwaanvraag 2015 en uitvoering 2015-2018 (zie ook bewijsdocumenten). Dit is na 2001 dus er zijn geen asbestverdachte materialen aanwezig.

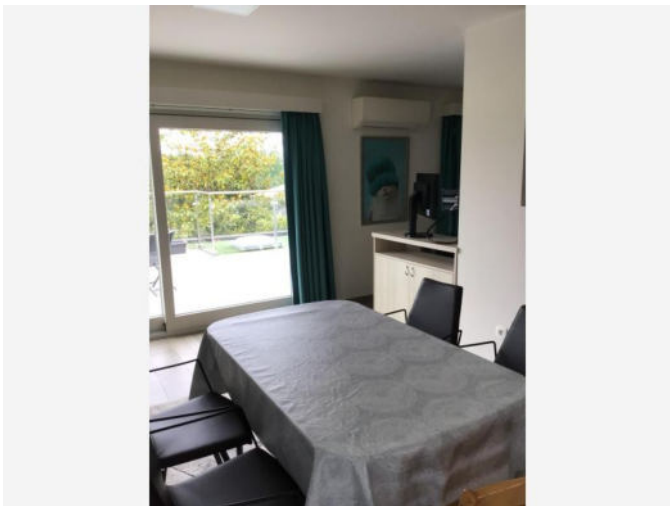
De eerste verdieping is bijgeplaatst met bouwaanvraag 2015 en uitvoering 2015-2018 (zie ook bewijsdocumenten). Dit is na 2001 dus er zijn geen asbestverdachte materialen aanwezig.

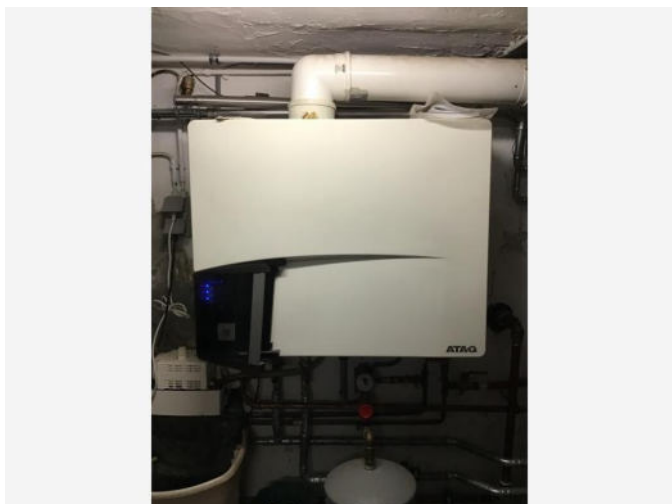
De CV-ketel ATAG, bouwjaar onbekend, bevat mogelijk asbesthoudende materialen.

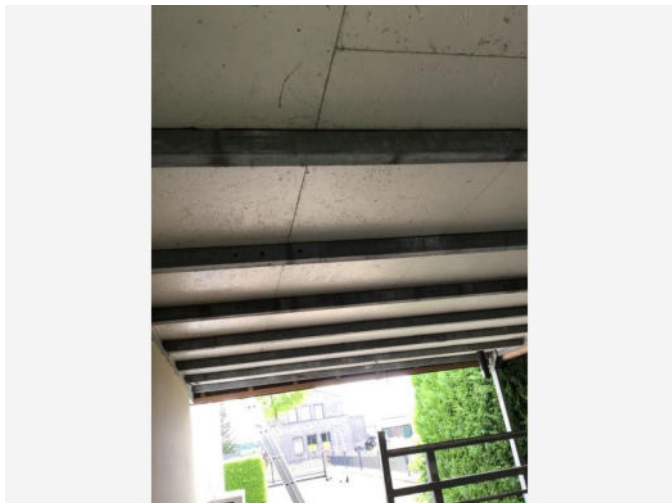
Fiche 10: Platen carport zijkant links woning niet-asbestverdacht

De platen zijn van hout en dus niet-asbestverdacht.

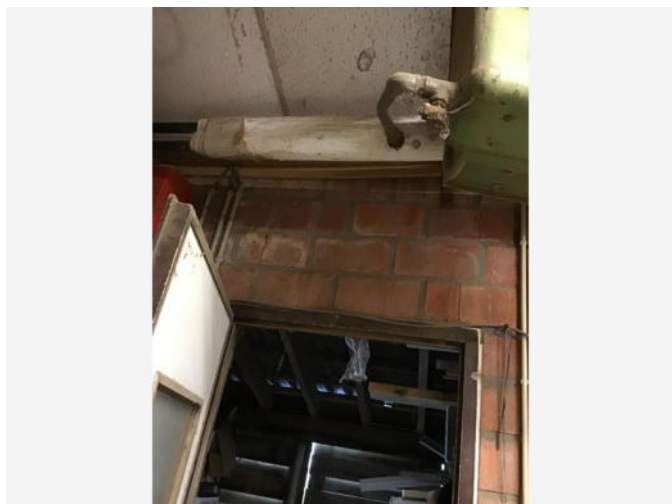
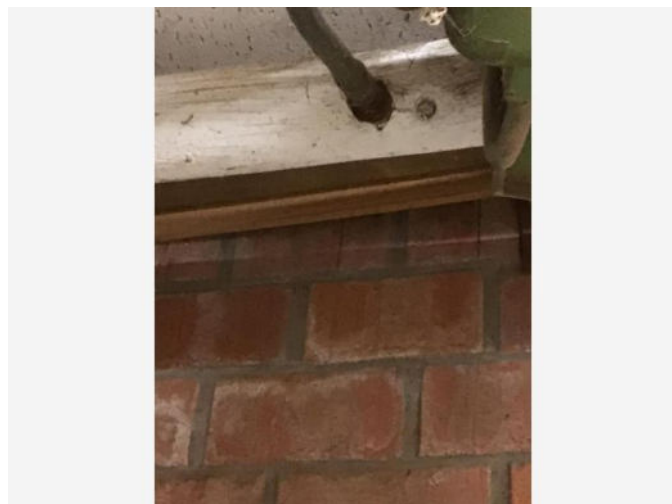
Geen asbest

#	Type	Referentie	Resultaat
11.1	Mengmonster	6 - Leidingisolatie recht	Geen asbest

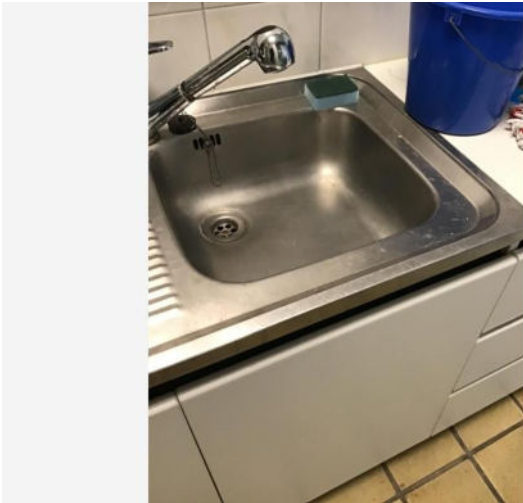
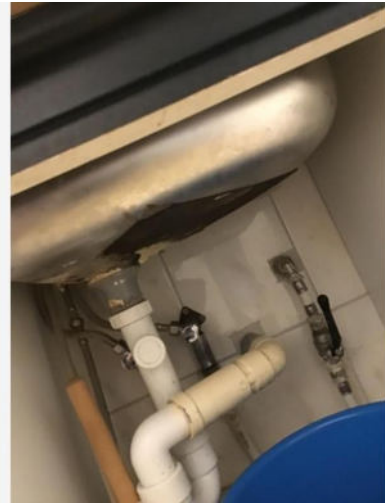
Geen asbest

#	Type	Referentie	Resultaat
12.1	Puntmonster	3 - Akoestische demping spoelbak	Geen asbest

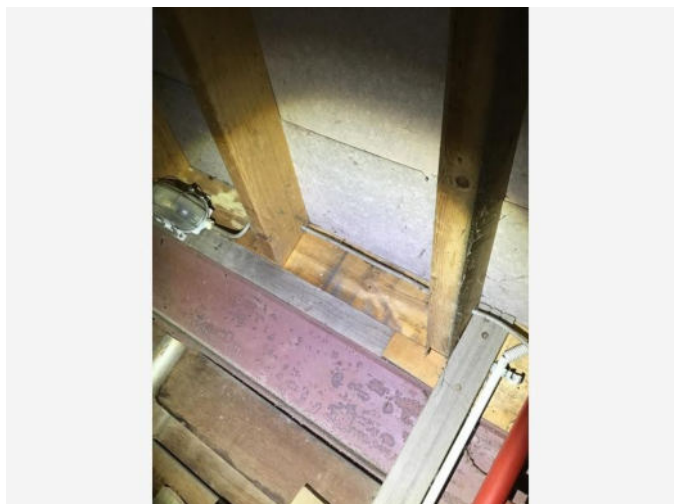
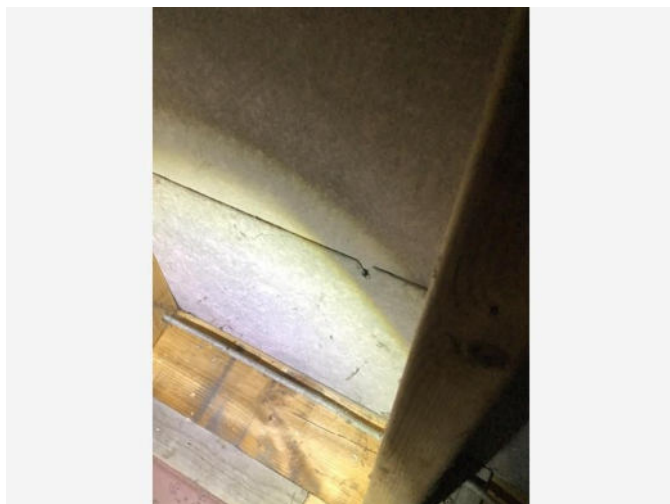
Geen asbest

#	Type	Referentie	Resultaat
13.1	Puntmonster	5 - Onderdak werkhuis	Geen asbest

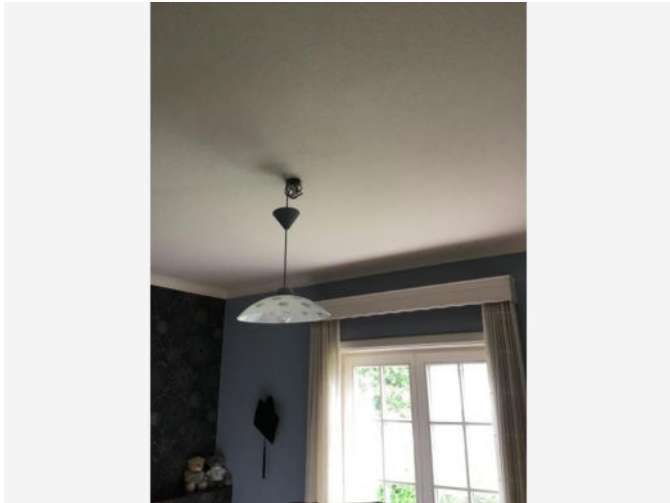
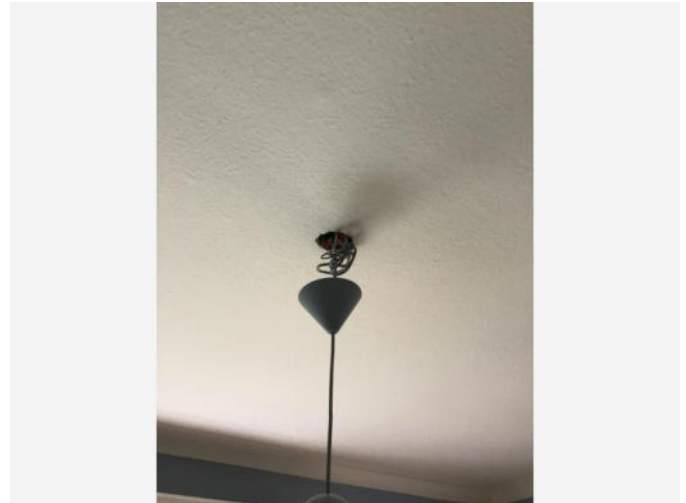
Geen asbest

#	Type	Referentie	Resultaat
14.1	Puntmonster	2 - Pleister plafond	Geen asbest

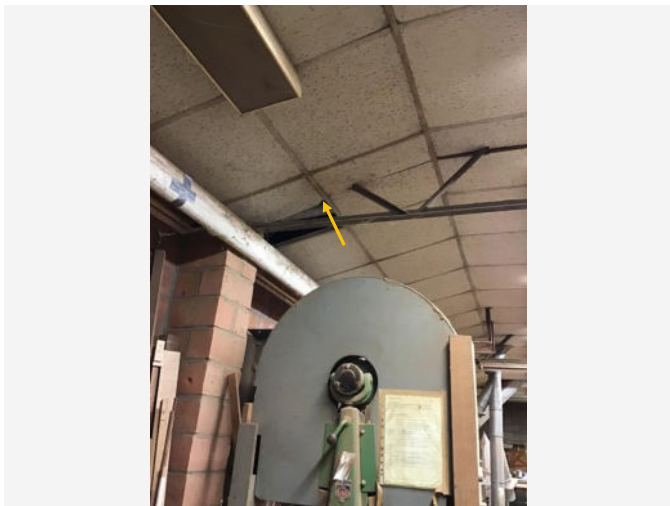
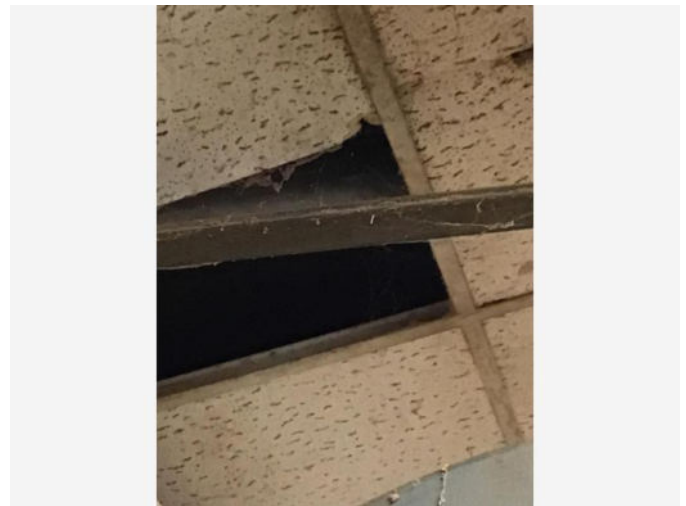
Geen asbest

#	Type	Referentie	Resultaat
15.1	Puntmonster	7 - Plafondtegels	Geen asbest

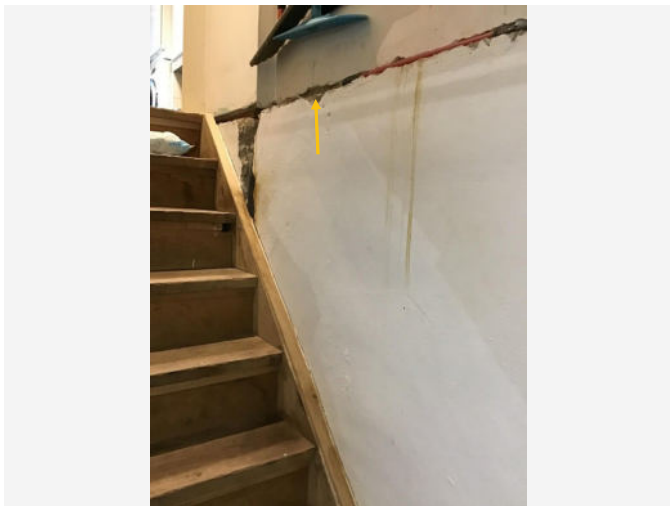
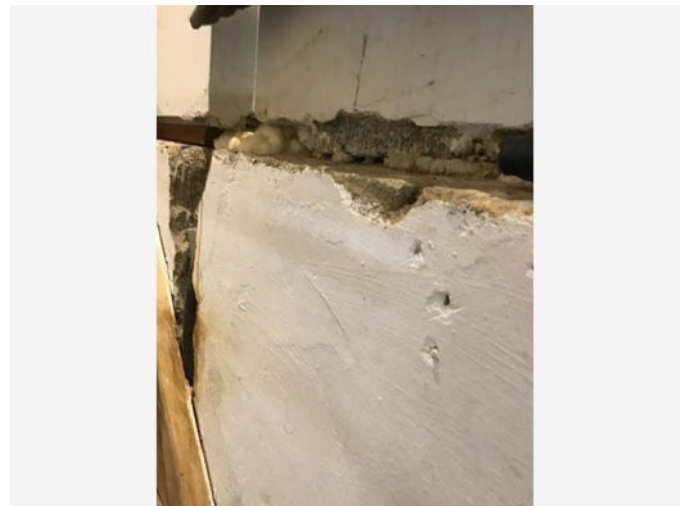
Geen asbest

#	Type	Referentie	Resultaat
16.1	Mengmonster	4 - Cementering kelder	Geen asbest

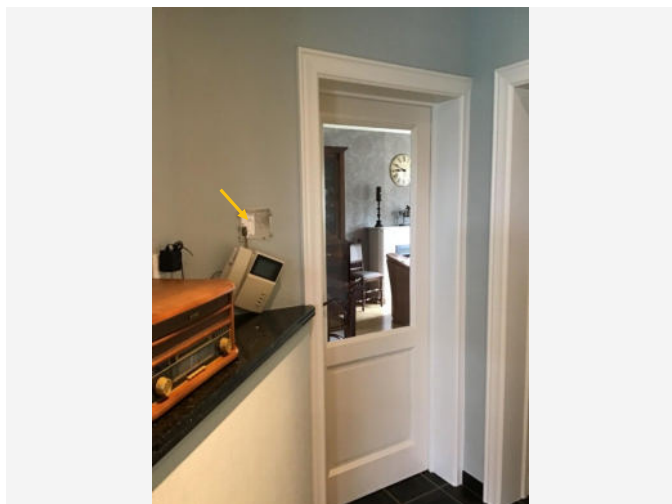
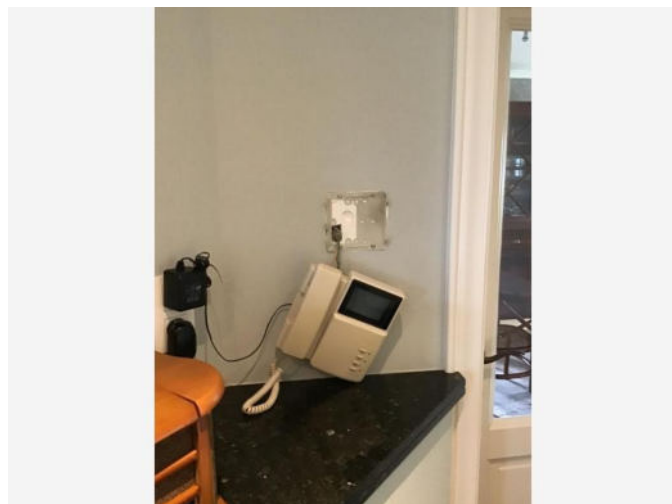
Geen asbest

#	Type	Referentie	Resultaat
17.1	Mengmonster	1 - Pleister muren	Geen asbest
