# Asbestinventarisatetest

Pater Coninxlaan 41, 3960 Bree

Attestnummer : 20251222-000148.000

**Niet-asbestveilig**

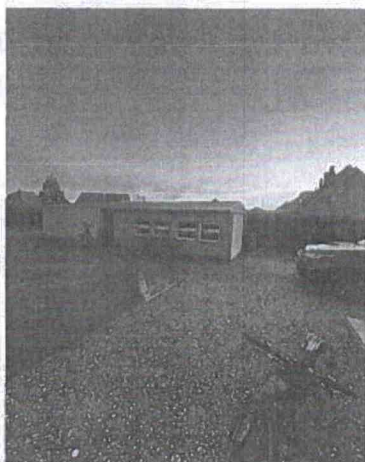
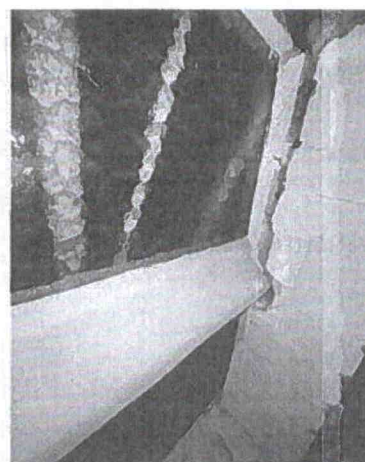
# Fiche 1: Verf- en afwerkingslagen/ stopverf aan schrijnwerk tuinhuis

Hoog materiaalrisico en/of hoge kans op vezelvrijgave

Zwaar beschadigd, zwaar verweerd

| Asbestmateriaal | In-situ afwerkingslagen - Verf, coating |
| Identificatiemethode | De asbestdeskundige beoordeelt het materiaal als asbes verdacht en dus asbesthoudend, en dit zonder monsternamen.<br><br>Motivatie: De opdrachtgever weigert om het materiaal te laten bemonsteren. |

Dringend verwijderen

- Zorg voor een veilig beheer. Vermijd het beschadigen van het asbestmateriaal. Controleer de toestand jaarlijks op wijzigingen.
- Scherm in afwachting van verwijdering het asbestmateriaal af van luchtstromingen en verstoring: bijvoorbeeld door het te verpakken, te fixeren, af te dekken, signalisatie - afbakening aan te brengen, ...
- Voer bijkomende staalname(s) uit.

- Eenvoudige handelingen: mag via doe-het-zelf of door werknemer(s) met opleidingsattest eenvoudige handelingen  
Verf- en afwerkingslagen / stopverf aan schrijnwerk betreft een hechtgebonden asbesttoepassing (klasse II). Verwijdering kan gebeuren via eenvoudige handelingen, mits stofbeperkende maatregelen. Mechanisch schuren, slijpen of droog afkrabben is niet toegelaten.

Verwijdering dient handmatig en bij voorkeur nat te gebeuren, conform de Codex Welzijn op het Werk.

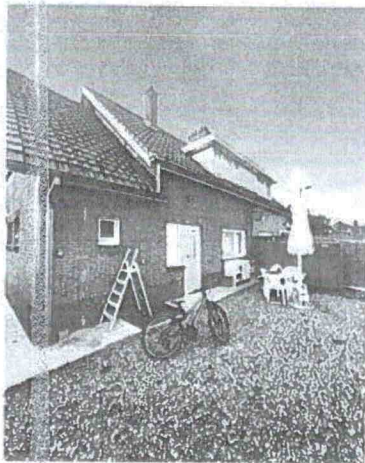
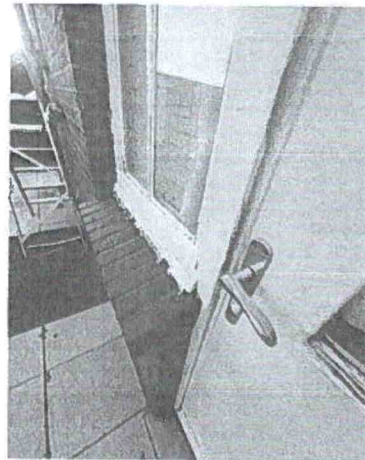
## Fiche 2: Verf- en afwerkingslagen/ stopverf aan schrijnwerk hoofdegebouw

| Endbeoordeling materiaalrisico | Hoog materiaalrisico en/of hoge kans op vezelvrijgave |

| Toestand van het materiaal | Zwaar beschadigd, zwaar verweerd |

| Asbestmateriaal | In-situ afwerkingslagen - Verf, coating |
| Identificatiemethode | <p>De asbestdeskundige beoordeelt het materiaal als asbestverdacht en dus asbesthoudend, en dit zonder monstername.</p> <p>Motivatie: De opdrachtgever weigert om het materiaal te laten bemonsteren.</p> |

Dringend verwijderen

- Zorg voor een veilig beheer. Vermijd het beschadigen van het asbestmateriaal. Controleer de toestand jaarlijks op wijzigingen.
- Scherm in afwachting van verwijdering het asbestmateriaal af van luchtstromingen en verstoring: bijvoorbeeld door het te verpakken, te fixeren, af te dekken, signalisatie - afbakening aan te brengen, ...
- Voer bijkomende staalname(s) uit.

- Eenvoudige handelingen: mag via doe-het-zelf of door werknemer(s) met opleidingsattest eenvoudige handelingen  
Verf- en afwerkingslagen / stopverf aan schrijnwerk betreft een hechtgebonden asbesttoepassing (klasse I). Verwijdering kan gebeuren via eenvoudige handelingen, mits stofbeperkende maatregelen. Mechanisch schuren, slijpen of droog afkrabben is niet toegelaten.

Verwijdering dient handmatig en bij voorkeur nat te gebeuren, conform de Codex Welzijn op het Werk.

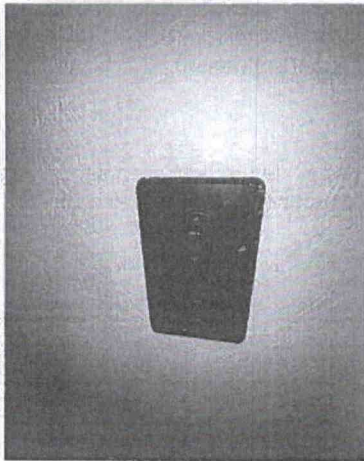
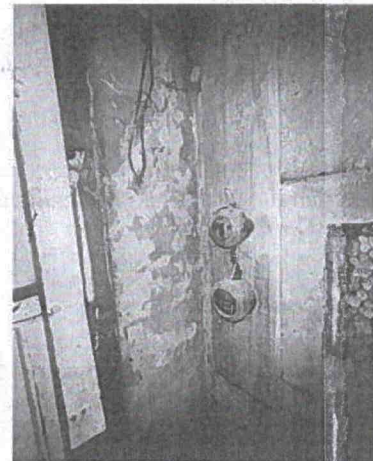
## Fiche 3: Bakeliet schakelaars/ stopcontacten

Laag materiaalrisico en/of verlaagde kans op vezelvrijgave

Crocidoliet aanwezig

Onbeschadigd, niet verweerd

| Asbestmateriaal | Plaat, paneel, tablet - Type Bakeliet |

- Zorg voor een veilig beheer. Vermijd het beschadigen van het asbestmateriaal. Controleer de toestand jaarlijks op wijzigingen.

- Eenvoudige handelingen: mag via doe-het-zelf of door werknemer(s) met opleidingsattest eenvoudige handelingen  
Raadpleeg de actuele wetgeving op de website van OVAM. Onder strikte voorwaarden kan het eventueel toegestaan zijn om deze toepassing zelf te verwijderen. Bij twijfel wordt echter sterk aangeraden om een erkende asbestverwijderaar te raadplegen. Zorg er bovendien voor dat u zich goed informeert via de websites van OVAM en andere officiële bronnen over de vereiste persoonlijke beschermingsmaatregelen en de richtlijnen voor het veilig verwijderen van asbest.

Houd er rekening mee dat deze toepassingen vaak onder spanning staan. Het is daarom aan te raden om ook een elektricien te raadplegen, aangezien het werken aan of verwijderen van deze toepassingen specifieke technische kennis vereist.

Eenvoudige handelingen mogelijk door doe-het-zelver of werknemer met attest, mits manuele verwijdering zonder agressieve technieken. Draag geschikte PBM's (FFP3, overall, handschoenen).

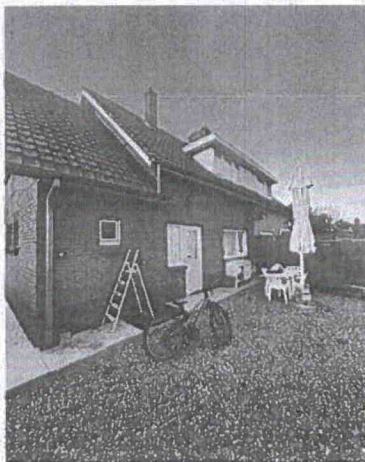
## Fiche 4: Schouw niet inspecteerbaar

**Reden:** Het te onderzoeken materiaal situeert zich hoger dan 3,50 m te rekenen vanaf een veilige ondergrond

**Uitleg van de asbestdeskundige:** De schouw is niet inspecteerbaar vanwege de hoogte, die meer dan 3,5 meter bedraagt.

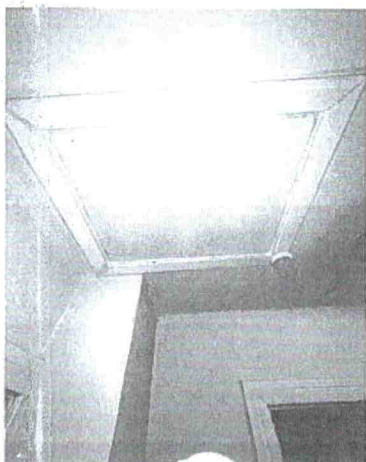
**Reden:** Het te onderzoeken materiaal situeert zich hoger dan 3,50 m te rekenen vanaf een veilige ondergrond

**Uitleg van de asbestdeskundige:** Het onderdak is visueel niet waarneembaar vanwege de hoogte (>3,5 meter) en de aanwezige afwerkingsgraad naar de zolderverdieping, zolderluik is namelijk gekit. Hierdoor is er geen directe inspectie mogelijk. Daarnaast konden de dakpannen niet worden opgetild onder veilige omstandigheden, wat een beoordeling via de buitenzijde eveneens onmogelijk maakte.

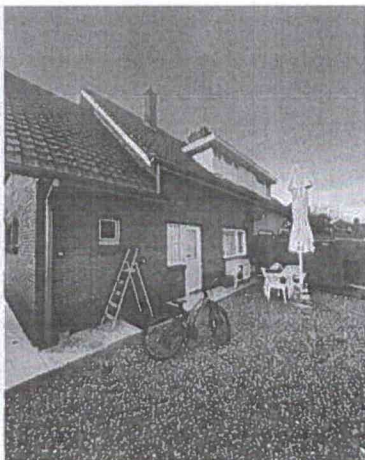
## Fiche 6: Rookgaskanaal niet inspecteerbaar

**Reden:** Het te onderzoeken materiaal situeert zich hoger dan 3,50 m te rekenen vanaf een veilige ondergrond

**Uitleg van de asbestdeskundige:** Fysiek niet bereikbaar, omdat ze zich op een hoogte van meer dan 3,5m bevindt ten opzichte van een vaste ondergrond.

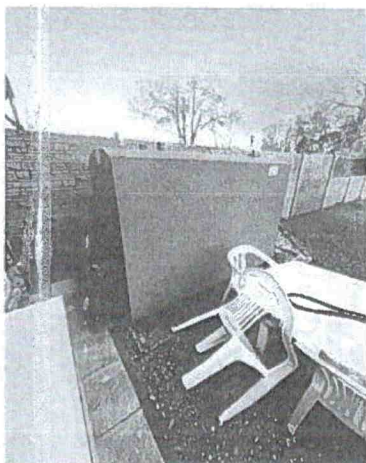
**Reden:** Er is geen volledige risicobeoordeling mogelijk

**Uitleg van de asbestdeskundige:** Oudere mazouttanks kunnen asbesthoudende pakkingen of dichtingsmaterialen bevatten, maar deze zijn hier niet waarneembaar en niet toegankelijk.

Indien de mazouttank wordt gedemonteerd, vervangen of onderhouden waarbij interne pakkingen worden vrijgemaakt, dienen deze onderdelen als mogelijk asbesthoudend te worden behandeld.

Verwijdering dient te gebeuren door een erkend asbestverwijderaar of een aannemer die werkt volgens de Codex Welzijn op het Werk (hechtgebonden toepassingen, klasse I).

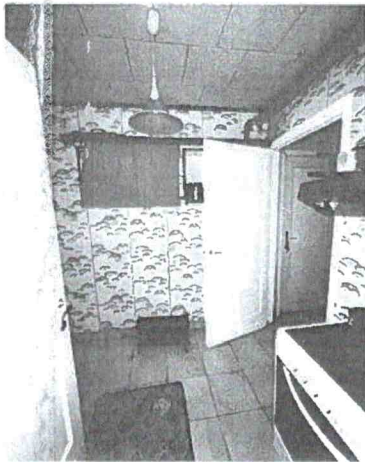
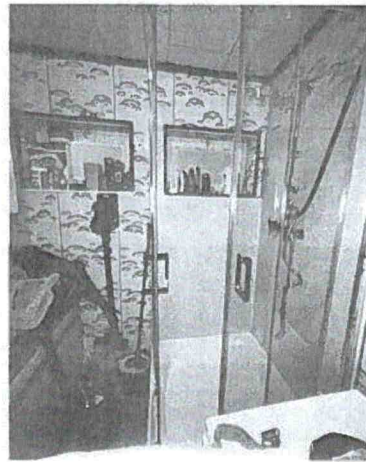
## Fiche 8: Voorzet wanden plafonds

Er werden voorzetwanden (valse plafonds) aangebracht. Als deskundige kan ik geen uitspraak doen over eventuele asbestverdachte toepassingen die aanwezig zijn of verborgen zitten achter de voorzetwanden. Bij renovaties, sloop of verbouwingen is het aan te raden een destructieve asbestinventaris op te stellen voor deze ruimtes.

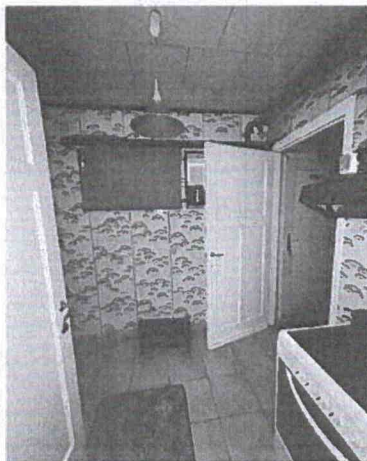
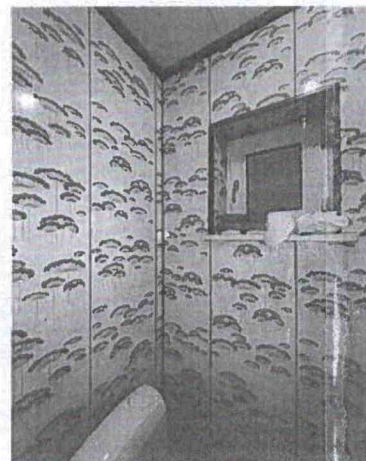
## Fiche 9: Voorzet wanden muren

Er werden voorzetwanden (valse muren) aangebracht. Als deskundige kan ik geen uitspraak doen over eventuele asbestverdachte toepassingen die aanwezig zijn of verborgen zitten achter de voorzetwanden. Bij renovaties, sloop of verbouwingen is het aan te raden een destructieve asbestinventaris op te stellen voor deze ruimtes.

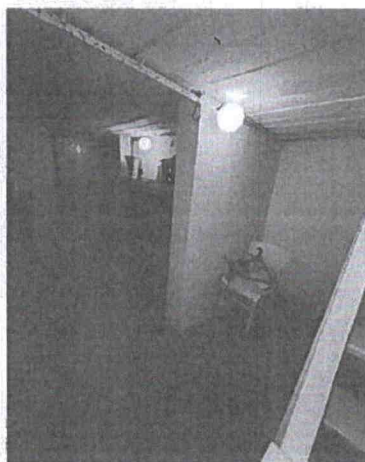
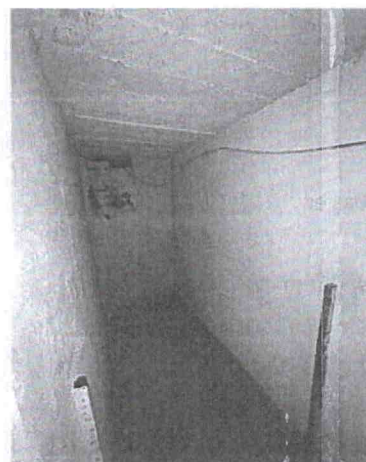
## Fiche 10: Cementering muren kelder

Geen asbest

| # | Type | Referentie | Resultaat |
|---|---|---|---|
| 10.1 | Mengmonster | CI-K | Geen asbest |
