# Asbestinventarisatetest

Langstraat 93, 3650 Dilsen-Stokkem

Attestnummer : **20260723-000103.000**

Uitgegeven op : **23.07.2026**

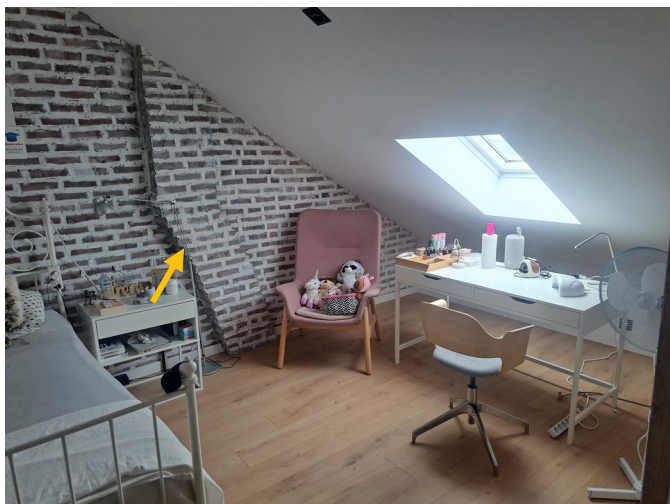
Situeringsfoto

**Reden:** Het te onderzoeken materiaal situeert zich hoger dan 3,50 m te rekenen vanaf een veilige ondergrond

**Uitleg van de asbestdeskundige:** Het rookgaskanaal is niet beoordeeld. Aan de binnenzijde is de kachel aangesloten. Aan de buitenzijde is het hoger dan 3,5 meter om de schoorsteen te inspecteren. Het is niet zichtbaar of er een asbestverdacht rookgaskanaal aanwezig is in de schoorsteen. Conform ons inspectieprotocol mogen wij een beperking inroepen voor hoogtes hoger dan 3,5 m. Indien men dit wil laten onderzoeken, dient er een nieuwe afspraak gemaakt te worden en moet er een hoogtewerker voorzien worden, evenals iemand die bevoegd is om deze te bedienen en eventueel een techniek die de al dan niet aanwezige schouwwhoed kan afnemen en weer terugplaatsen.

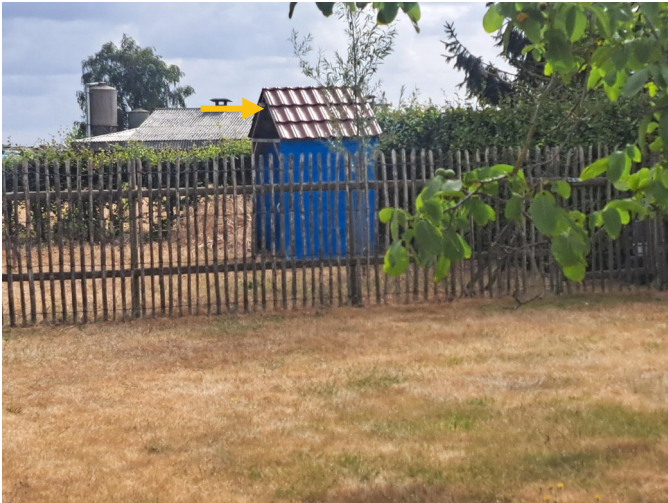
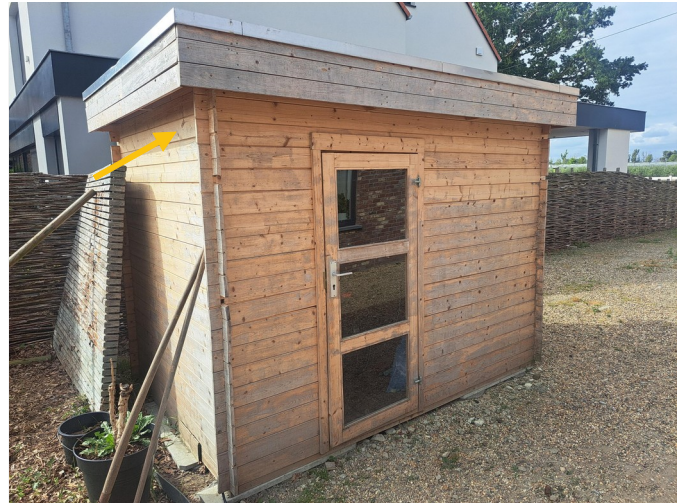
| Basis voor advies | De asbestdeskundige beoordeelt het materiaal als niet-asbestverdacht. |

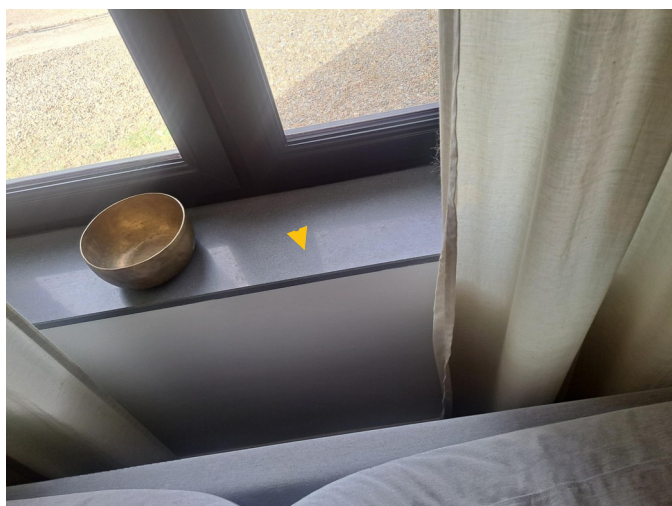
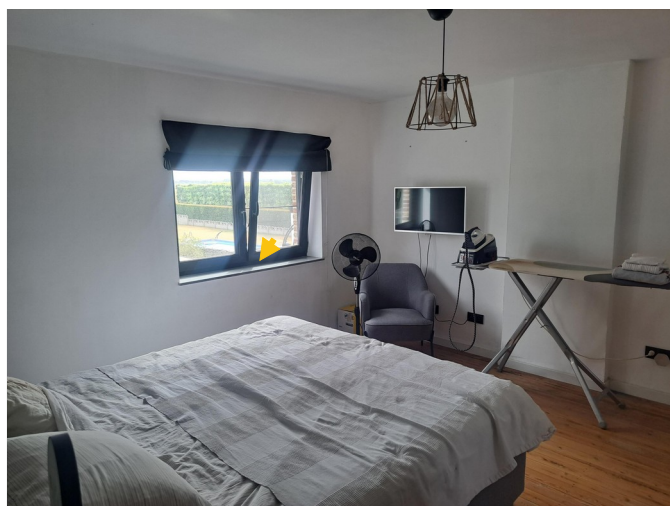
| Basis voor advies | De asbestdeskundige beoordeelt het materiaal als niet-asbestverdacht. |

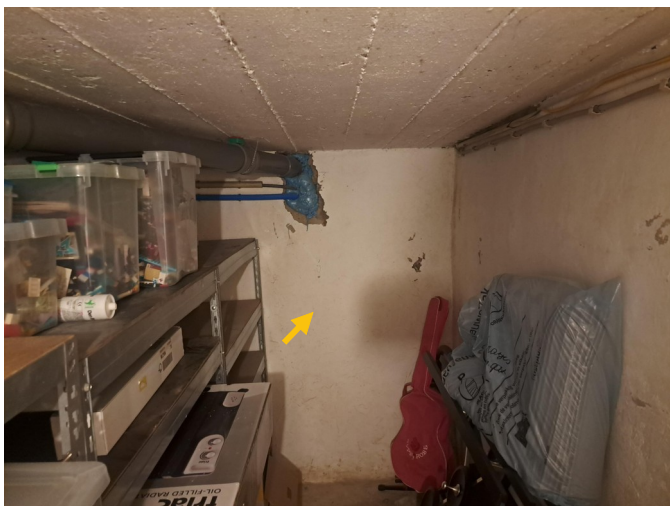
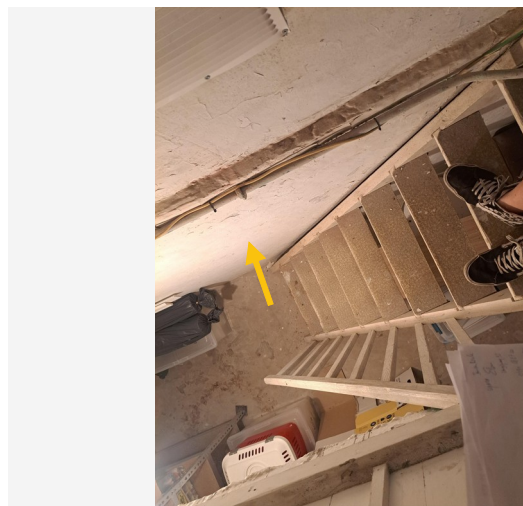
het vloerzeil op de trap is van jutte en niet asbestverdacht

| Basis voor advies | De asbestdeskundige beoordeelt het materiaal als niet-asbestverdacht. |

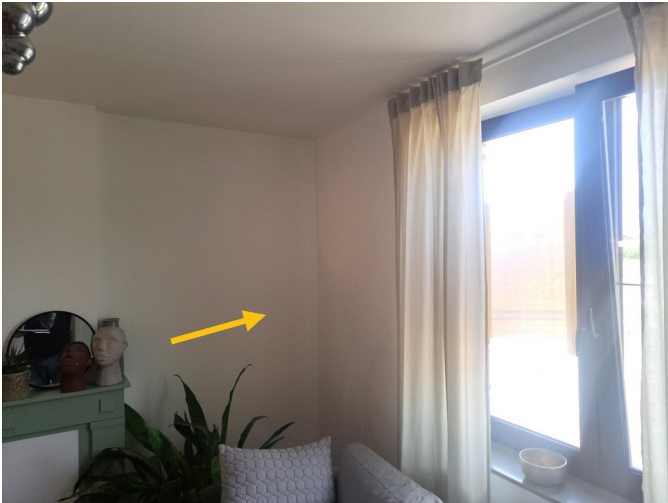
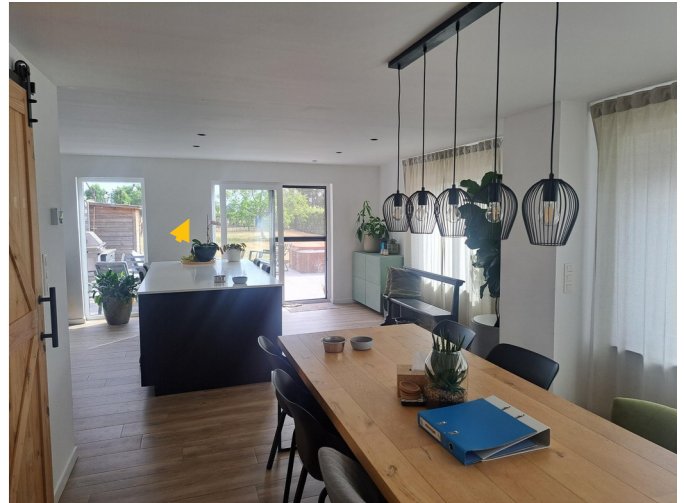
## Fiche 5: pleister wanden

Geen asbest

| # | Type | Referentie | Resultaat |
|---|---|---|---|
| 5.1 | Mengmonster | g3501 | Geen asbest |

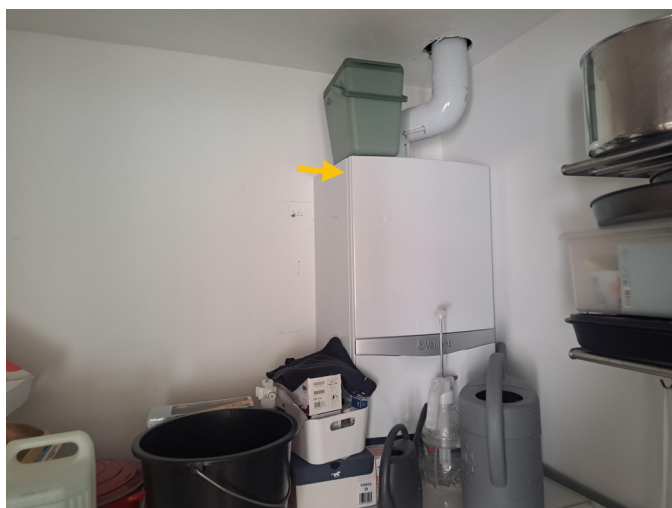
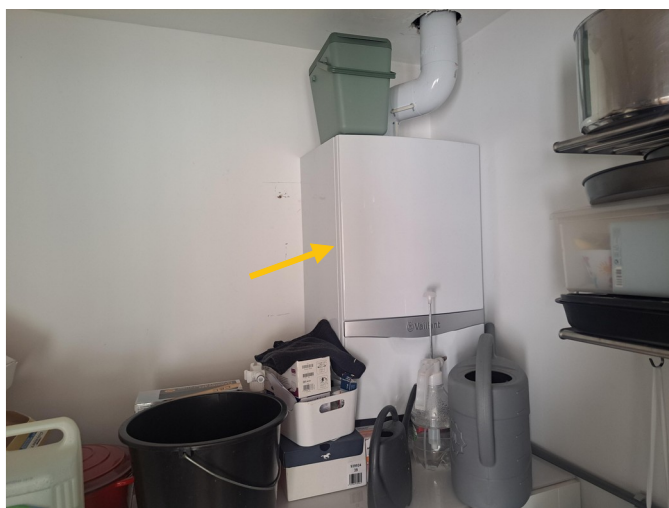
### Fiche 6: CV-brander (niet verdacht)

| Beschrijving | Notitie | Terug te vinden op plannen |
|---|---|---|
| Fiche 6: CV-brander (niet verdacht) | De CV-brander bevat geen asbestverdachte materialen. | Plan 1.2: nv0 |
