# Asbestinventarisatetest

Sweversveld 47, 3640 Kinrooi

Attestnummer : **20260730-000212.000**

Uitgegeven op : **30.07.2026**

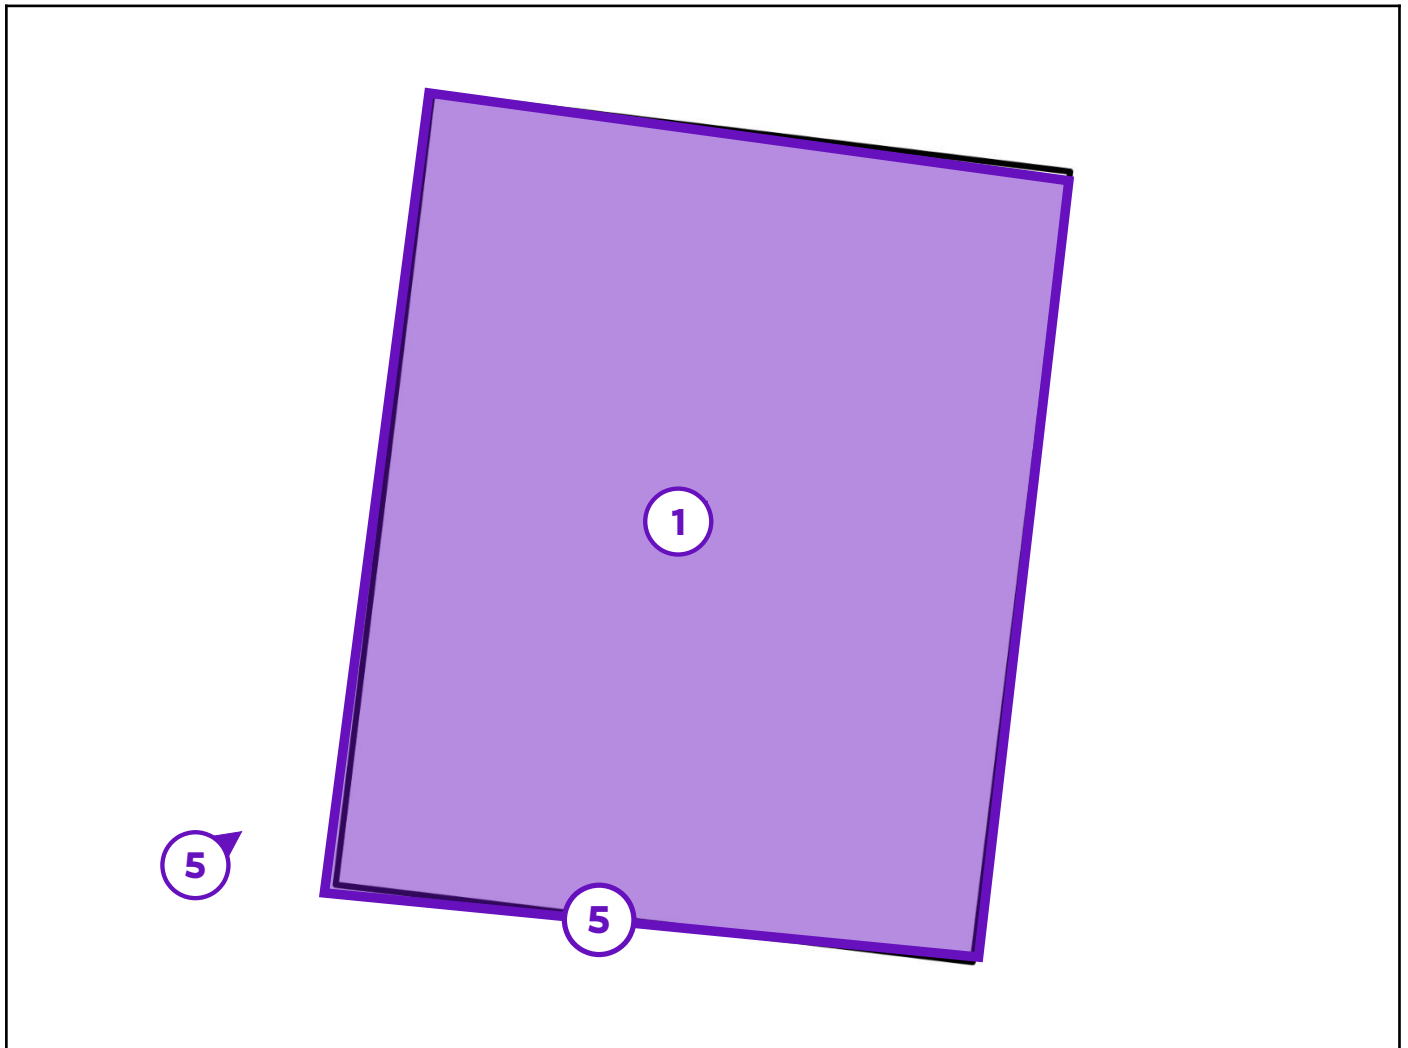
## Plan 1.3: dakenplan

| Beschrijving | Type | Actie |
|---|---|---|
| 1. Schoorsteen rookgaskanaal | Beperking | - |

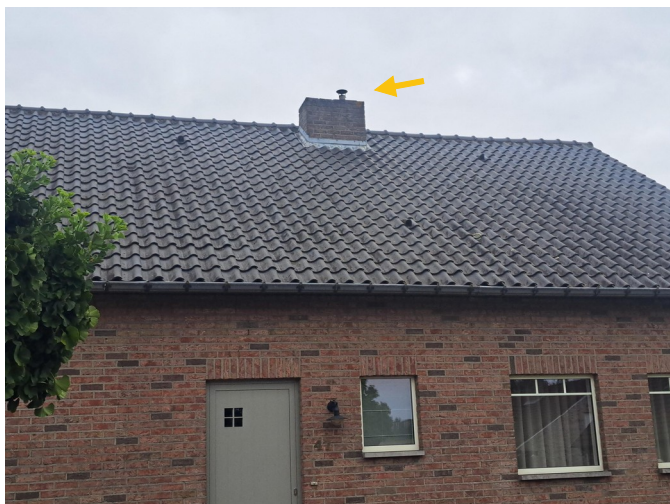
Situeringsfoto

### Tijdelijke beperking

**Reden:** Het te onderzoeken materiaal situeert zich hoger dan 3,50 m te rekenen vanaf een veilige ondergrond

**Uitleg van de asbestdeskundige:** Het rookgaskanaal is niet beoordeeld. Aan de binnenzijde is de kachel aangesloten. Aan de buitenzijde is het hoger dan 3,5 meter om de schoorsteen te inspecteren. Het is niet zichtbaar of er een asbestverdacht rookgaskanaal aanwezig is in de schoorsteen. Conform ons inspectieprotocol mogen wij een beperking inroepen voor hoogtes hoger dan 3,5 m. Indien men dit wil laten onderzoeken, dient er een nieuwe afspraak gemaakt te worden en moet er een hoogtewerker voorzien worden, evenals iemand die bevoegd is om deze te bedienen en eventueel een techniek die de al dan niet aanwezige schouwhoed kan afnemen en weer terugplaatsen.

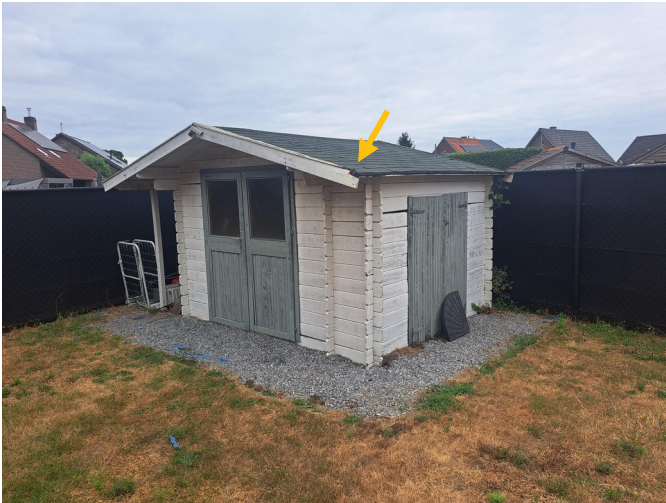
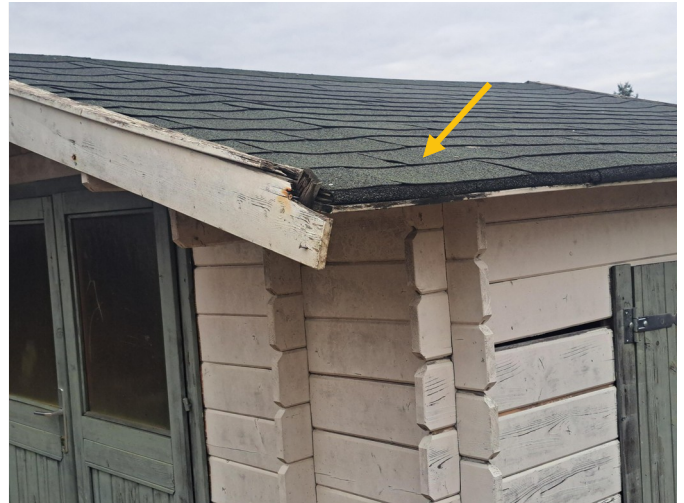
## Fiche 2: shingles dak tuinhuis

Geen asbest

| # | Type | Referentie | Resultaat |
|---|---|---|---|
| 2.1 | Puntmonster | g3633 | Geen asbest |

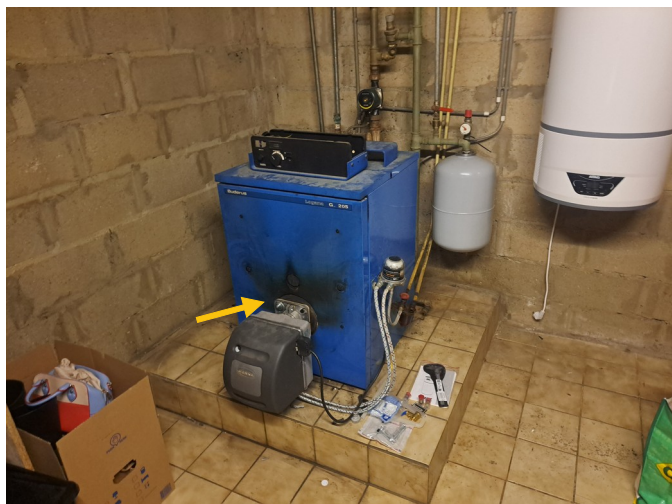
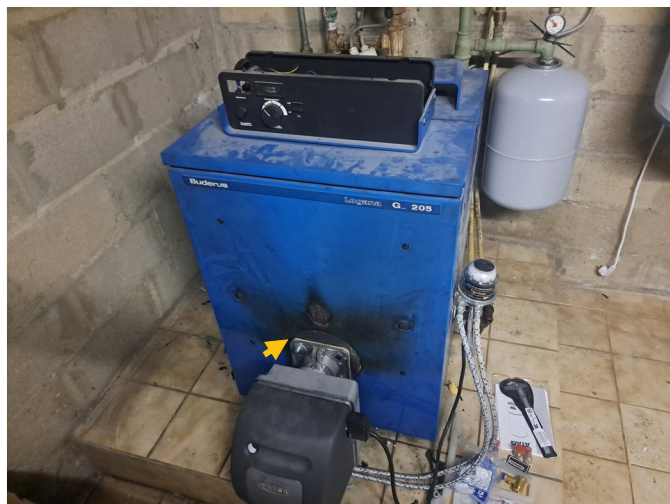
## Fiche 3: pakking verwarmingsketel

Geen asbest

| # | Type | Referentie | Resultaat |
|---|---|---|---|
| 3.1 | Puntmonster | g3632 | Geen asbest |

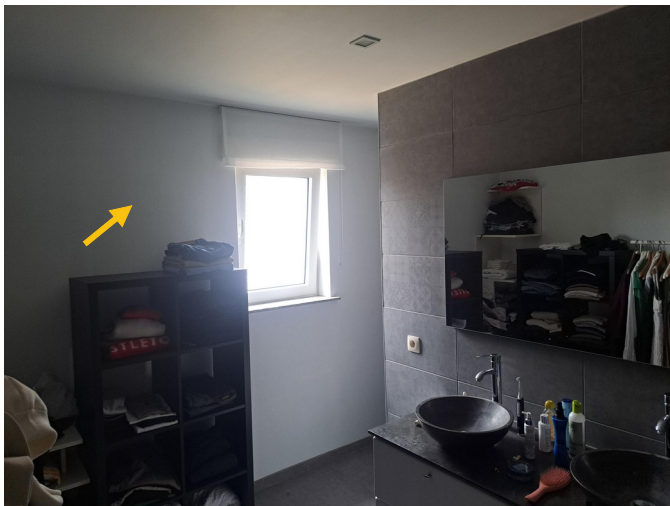
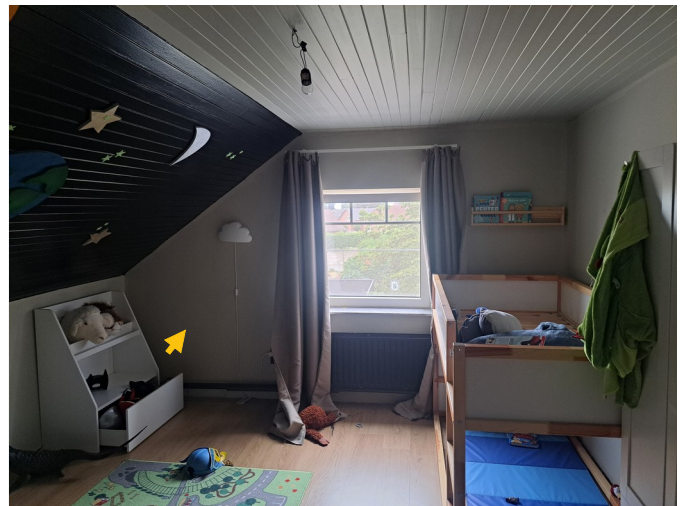
## Fiche 4: pleister wanden

Geen asbest

| # | Type | Referentie | Resultaat |
|---|---|---|---|
| 4.1 | Mengmonster | g3631 | Geen asbest |

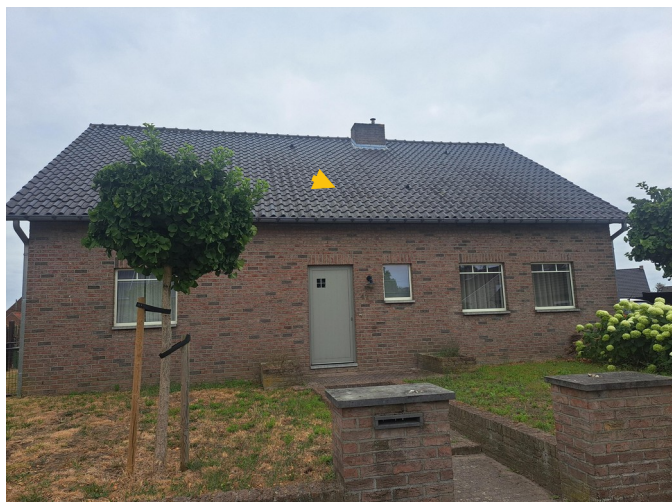
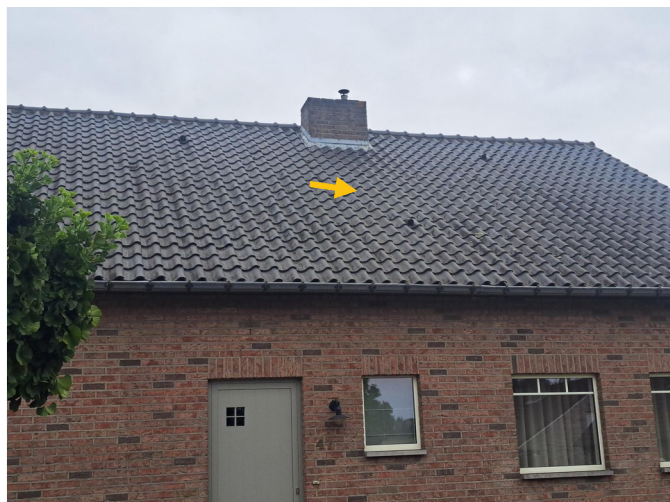
### Fiche 5: Onderdak van de woning is uit doek

| Beschrijving | Notitie | Terug te vinden op plannen |
|---|---|---|
| Fiche 5: Onderdak van de woning is uit doek | witte folie | Plan 1.3: dakenplan |

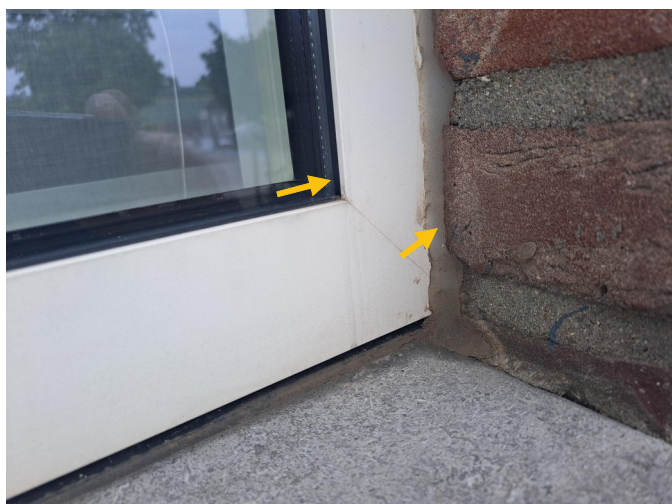
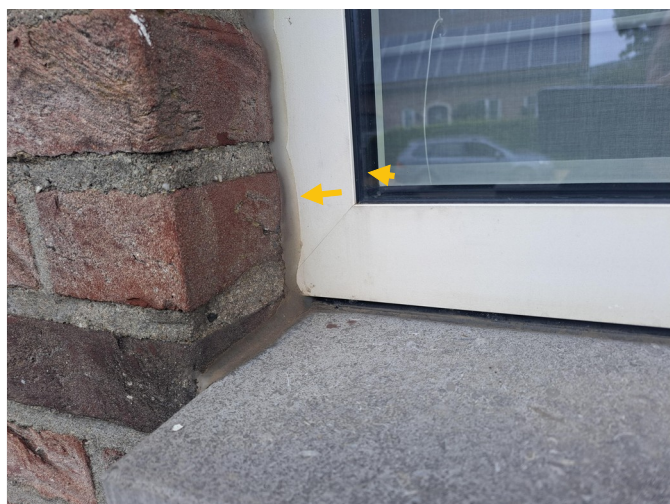
### Fiche 6: siliconen ramen

| Beschrijving | Notitie | Terug te vinden op plannen |
|---|---|---|
| Fiche 6: siliconen ramen | - | Plan 1.1: nv0 |

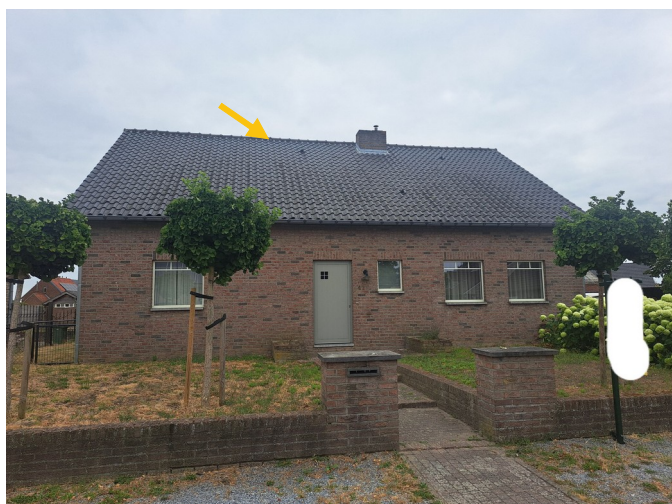
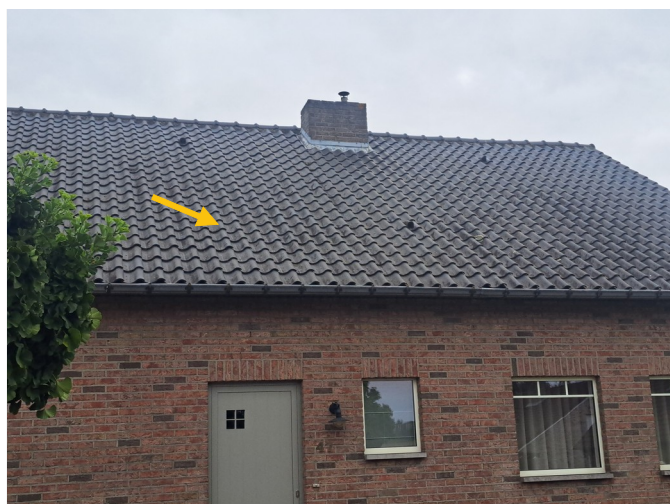
## Fiche 7: Dakbedekking in dakpannen (niet verdacht)

| Beschrijving | Notitie | Terug te vinden op plannen |
|---|---|---|
| Fiche 7: Dakbedekking in dakpannen (niet verdacht) | De dakbedekking is niet-asbestverdacht. | Plan 1.5: dakenplan kopie |
