# Asbestinventarisatattest

Beukenlaan 42, 3680 Maaseik

Attestnummer : 20260629-000300.000

Uitgegeven op : 29.06.2026

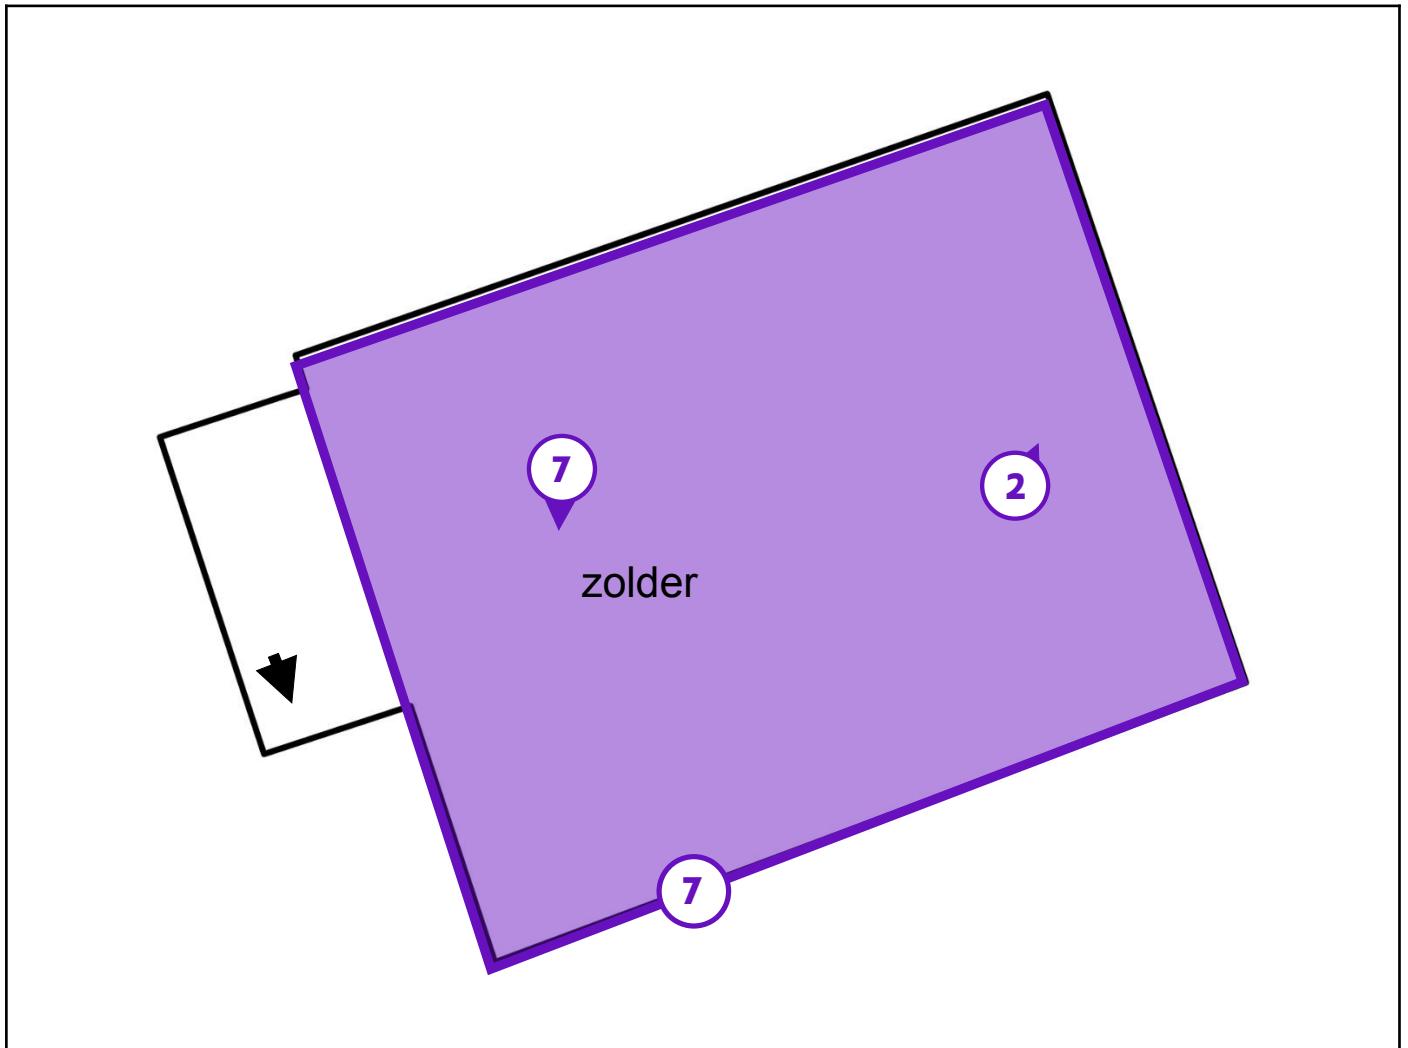
## Plan 1.2: zolder

| Beschrijving | Type | Actie |
|---|---|---|
| 2. Schoorsteen rookgaskanaal | Beperking | - |
| 7. Onderdak (niet waarneembaar) | Overige ruimte of materiaal | - |

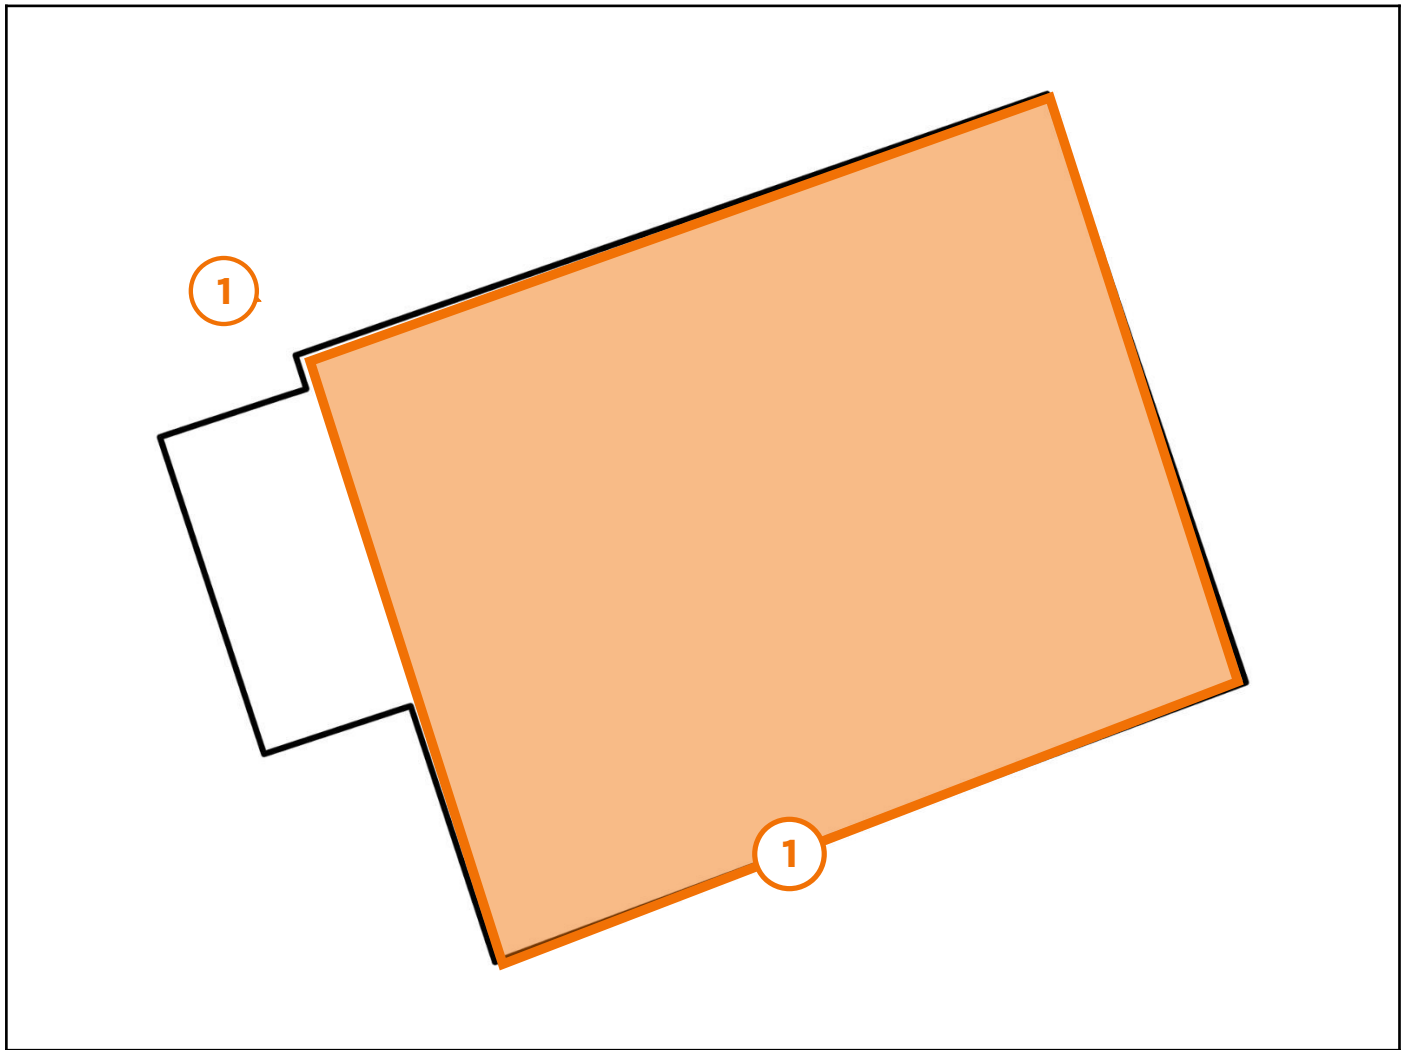
## Plan 1.3: dakenplan

| Beschrijving | Type | Actie |
|---|---|---|
| 1. leien dak | Asbestmateriaal | <a href="#">Verwijderen</a> |

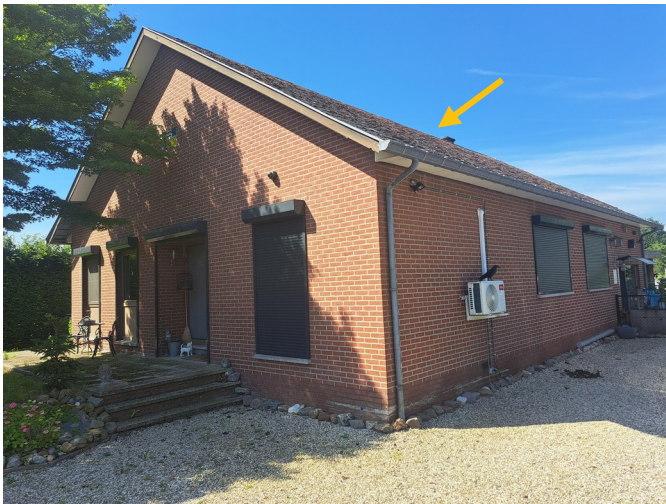
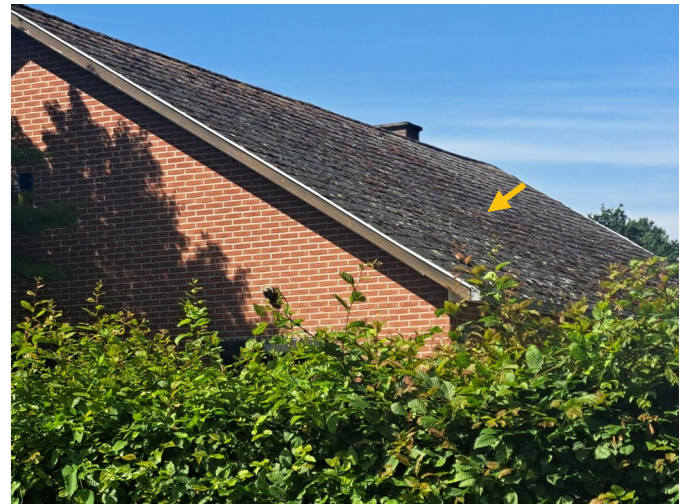
Het asbestmateriaal valt onder de mijlpaal van 2034.

| Eindbeoordeling materiaalrisico | Laag materiaalrisico en/of verlaagde kans op vezelvrijgave |

| Asbestsoort (vezeltype) | Crocidoliet aanwezig |
| Asbestconcentratie | Laag (< 50%) |
| Toestand van het materiaal | Licht beschadigd, licht verweerd. Intacte calciumsilicaatplaat of materiaal met categorie 3-gebondenheid |

| Beschrijving | leien dak |
| Asbestmateriaal | Dak- en gevelbekleding - Lei, shingle |
| Opmerking | Op basis van onze expertise als deskundigen hebben we deze leien als asbesthoudend geclassificeerd, zonder staalname. De opgegeven volumes zijn slechts schattingen en mogen niet worden gebruikt als maatstaf voor heffingen. |

Verwijderen

- Zorg voor een veilig beheer. Vermijd het beschadigen van het asbestmateriaal. Controleer de toestand jaarlijks op wijzigingen.
- Hemelwater dat afspoelt van asbestcement daken of gevels kan asbestdeeltjes bevatten. Gebruik het enkel voor gesloten circuits (bv. spoelen toiletten). Reinig na het vervangen van het dak of de gevel de dakgoten en regenwaterput of -ton om asbesthoudend sediment of slib te verwijderen
- Voer bijkomende staalname(s) uit.

- Eenvoudige handelingen: mag via doe-het-zelf of door werknemer(s) met opleidingsattest eenvoudige handelingen  
Raadpleeg de actuele wetgeving op de website van OVAM. Onder strikte voorwaarden is het eventueel toegestaan om deze toepassing zelf te verwijderen.
- Eenvoudige handelingen: enkel door erkend asbestverwijderaar  
Gezien de staat van de leien, die redelijk verweerd zijn, en hoewel deze eventueel door eenvoudige handelingen verwijderd kunnen worden, adviseer ik als deskundige om de verwijdering te laten uitvoeren

door een erkende asbestverwijderaar. Dit garandeert de veiligheid van zowel de bewoners als de burenen.

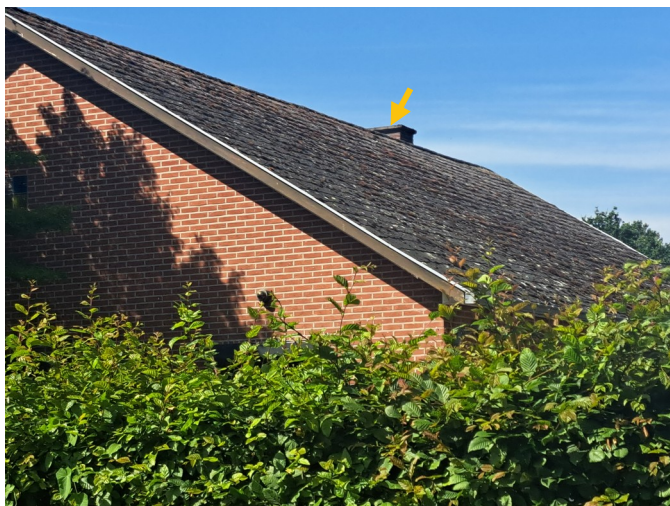
**Reden:** Het te onderzoeken materiaal situeert zich hoger dan 3,50 m te rekenen vanaf een veilige ondergrond

**Uitleg van de asbestdeskundige:** Het rookgaskanaal is niet beoordeeld. Aan de binnenzijde is de kachel aangesloten. Aan de buitenzijde is het hoger dan 3,5 meter om de schoorsteen te inspecteren. Het is niet zichtbaar of er een asbestverdacht rookgaskanaal aanwezig is in de schoorsteen. Conform ons inspectieprotocol mogen wij een beperking inroepen voor hoogtes hoger dan 3,5 m. Indien men dit wil laten onderzoeken, dient er een nieuwe afspraak gemaakt te worden en moet er een hoogtewerker voorzien worden, evenals iemand die bevoegd is om deze te bedienen en eventueel een techniek die de al dan niet aanwezige schouwhoed kan afnemen en weer terugplaatsen.

| (Asbest)materiaal | Rookgaskanaal |
| Karakterisatie | Asbest (verdacht) |

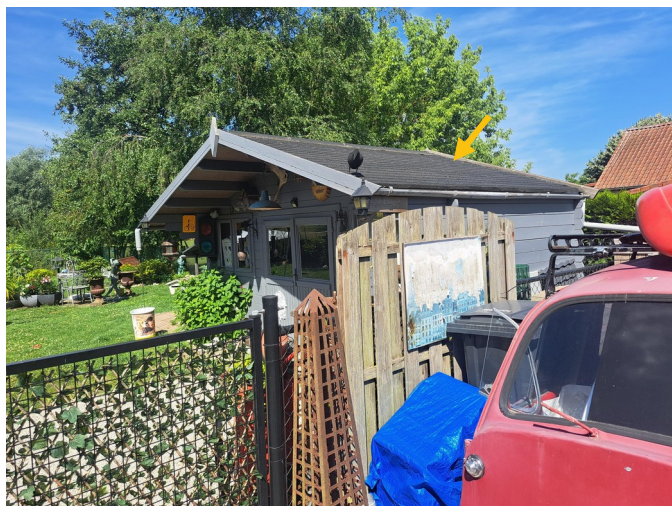
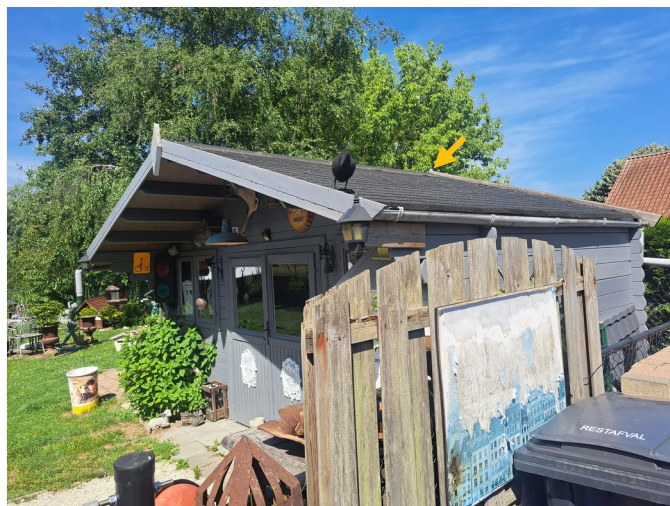
## Fiche 3: shingles dak tuinhuis

Geen asbest

| # | Type | Referentie | Resultaat |
|---|---|---|---|
| 3.1 | Puntmonster | g2072 | Geen asbest |

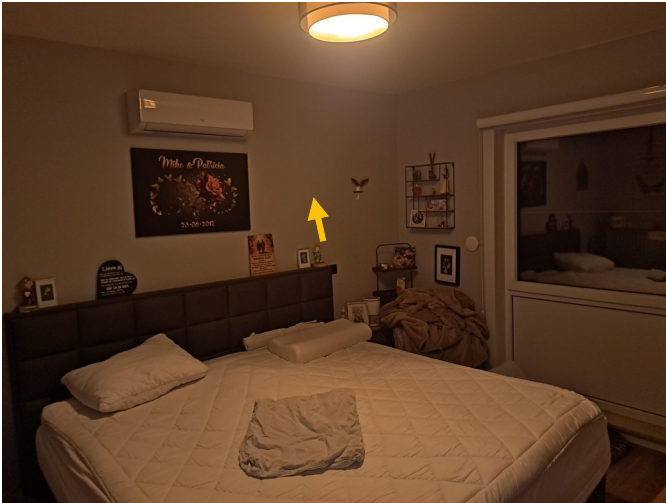
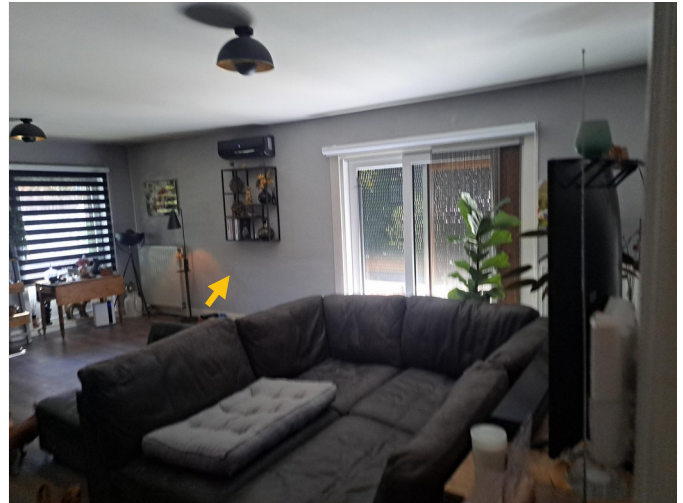
## Fiche 4: pleister wanden

Geen asbest

| # | Type | Referentie | Resultaat |
|---|---|---|---|
| 4.1 | Mengmonster | g2071 | Geen asbest |

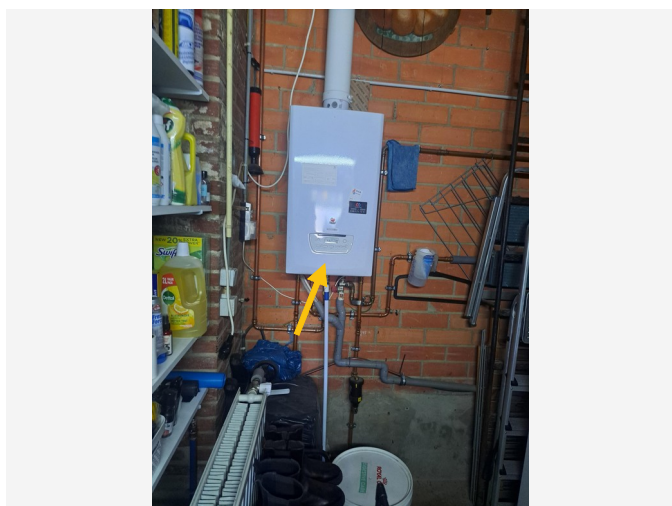
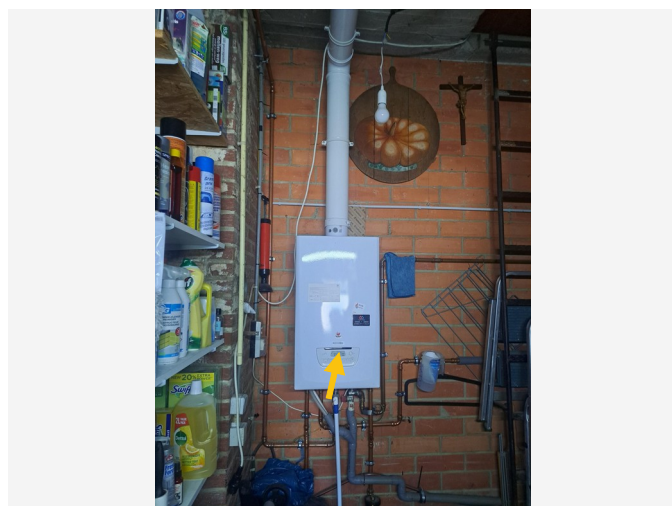
### Fiche 5: CV-brander (niet verdacht)

| Beschrijving | Notitie | Terug te vinden op plannen |
|---|---|---|
| Fiche 5: CV-brander (niet verdacht) | De CV-brander bevat geen asbestverdachte materialen. | Plan 1.1: nv0 |

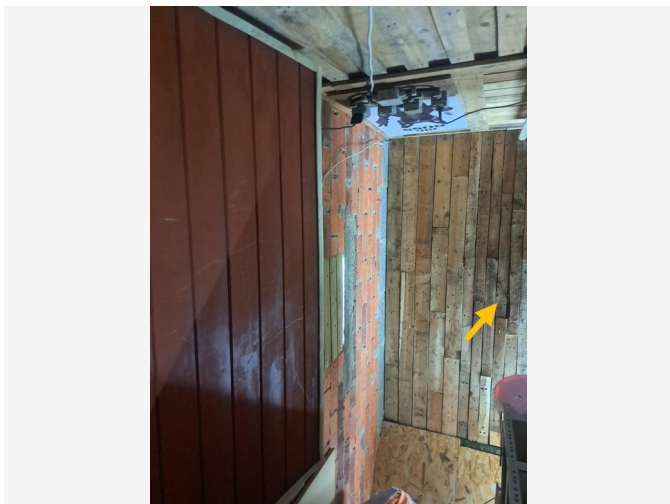
### Fiche 7: Onderdak (niet waarneembaar)

| Beschrijving | Notitie | Terug te vinden op plannen |
|---|---|---|
| Fiche 7: Onderdak (niet waarneembaar) | Het onderdak is van binnenuit niet bereikbaar.op zolder is alles afgewerkt | Plan 1.2: zolder |
