# Asbestinventarisatattest

Beukenlaan 36, 3680 Maaseik

Attestnummer : 20260629-000302.000

Uitgegeven op : 29.06.2026

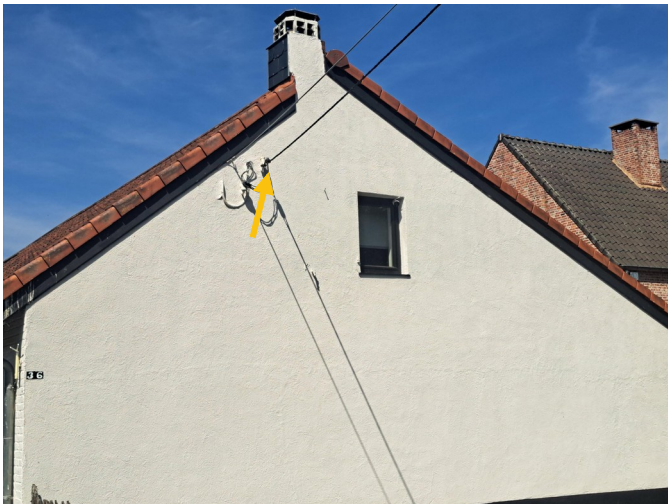
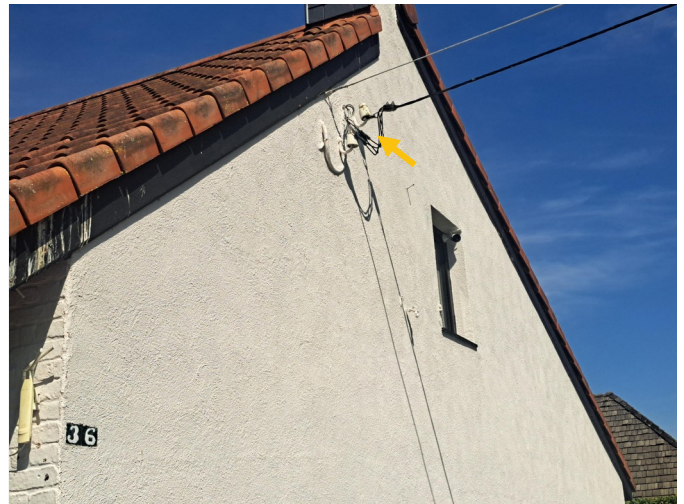
| Fiche 1: Bakeliet - knop elektriciteitsdraad..... | 18 |

Het asbestmateriaal valt onder de mijlpaal van 2040.

| Eindbeoordeling materiaalrisico | Laag materiaalrisico en/of verlaagde kans op vezelvrijgave |

| Asbestsoort (vezeltype) | Crocidoliet aanwezig |
| Toestand van het materiaal | Onbeschadigd, niet verweerd |

| Beschrijving | Bakeliet - knop elektriciteitsdraad |

- Zorg voor een veilig beheer. Vermijd het beschadigen van het asbestmateriaal. Controleer de toestand jaarlijks op wijzigingen.
- Voer bijkomende staalname(s) uit.

- Eenvoudige handelingen: mag via doe-het-zelf of door werknemer(s) met opleidingsattest eenvoudige handelingen  
Deze toepassing mag door een aannemer die over een opleidingsattest eenvoudige handelingen beschikt of door een particulier (doe-het-zelf), verwijderd worden indien er geen verhoogd risico op vrijgave van asbestvezels (max. concentratie 0,01 vezels/cm<sup>3</sup> - CODEX Art. VI.3-54) ontstaat en de toepassing voorafgaand wordt gefixeerd/bevochtigd. De individuele elementen moeten zonder machinale werktuigen (boormachine, slijpschijf, hogedrukreiniger, etc.) en zonder breken of gooien een voor een losgemaakt worden en dubbel en luchtdicht verpakt afgevoerd worden naar een erkend afvalpunt (recyclagepark). Daar moeten ze voorzichtig in de container voor asbestafval worden gelegd. Op het recyclagepark worden uitsluitend hechtgebonden asbestmaterialen aanvaard. Niet-hechtgebonden asbestmaterialen kunnen enkel bij een erkend asbestverwijderaar of asbestafvalverwerker worden aangeboden.

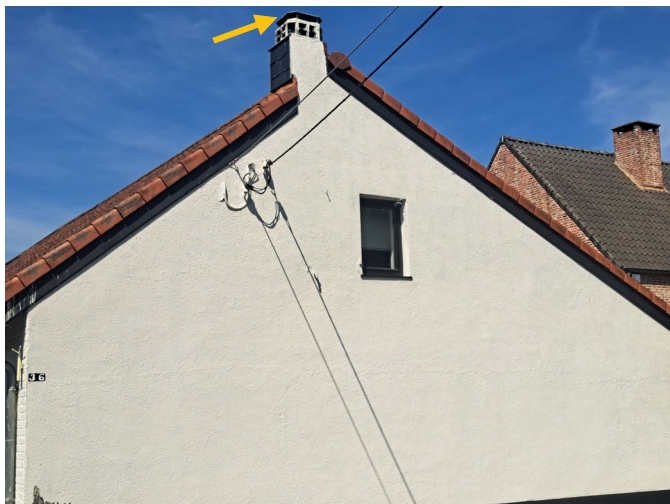
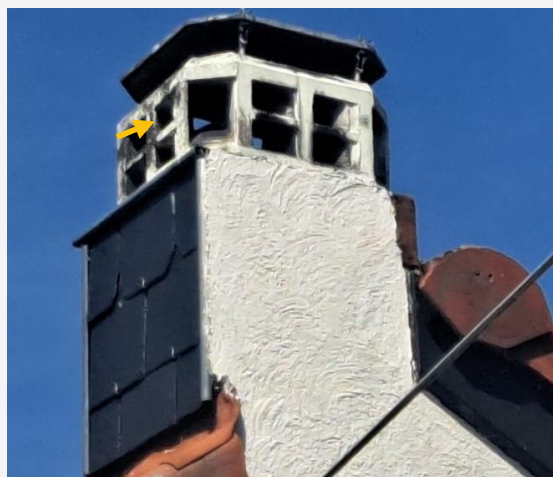
| Fiche 2: Verluchtingskap in vezelcement..... | 22 |

Het asbestmateriaal valt onder de mijlpaal van 2040.

| Eindbeoordeling materiaalrisico | Laag materiaalrisico en/of verlaagde kans op vezelvrijgave |

| Asbestsoort (vezeltype) | Crocidoliet aanwezig |
| Toestand van het materiaal | Licht beschadigd, licht verweerd. Intacte calciumsilicaatplaat of materiaal met categorie 3-gebondenheid |

| Beschrijving | Verluchtingskap in vezelcement |

- Zorg voor een veilig beheer. Vermijd het beschadigen van het asbestmateriaal. Controleer de toestand jaarlijks op wijzigingen.
- Voer bijkomende staalname(s) uit.

- Eenvoudige handelingen: mag via doe-het-zelf of door werknemer(s) met opleidingsattest eenvoudige handelingen  
Deze toepassing mag door een aannemer die over een opleidingsattest eenvoudige handelingen beschikt of door een particulier (doe-het-zelf), verwijderd worden indien er geen verhoogd risico op vrijgave van asbestvezels (max. concentratie 0,01 vezels/cm<sup>3</sup> - CODEX Art. VI.3-54) ontstaat en de toepassing voorafgaand wordt gefixeerd/bevochtigd. De individuele elementen moeten zonder machinale werktuigen (boormachine, slijpschijf, hogedrukreiniger, etc.) en zonder breken of gooien een voor een losgemaakt worden en dubbel en luchtdicht verpakt afgevoerd worden naar een erkend afvalpunt (recyclagepark). Daar moeten ze voorzichtig in de container voor asbestafval worden gelegd. Op het recyclagepark worden uitsluitend hechtgebonden asbestmaterialen aanvaard. Niet-hechtgebonden asbestmaterialen kunnen enkel bij een erkend asbestverwijderaar of asbestafvalverwerker worden aangeboden.

- Eenvoudige handelingen: enkel door erkend asbestverwijderaar  
Indien bovenstaande criteria worden overschreden:

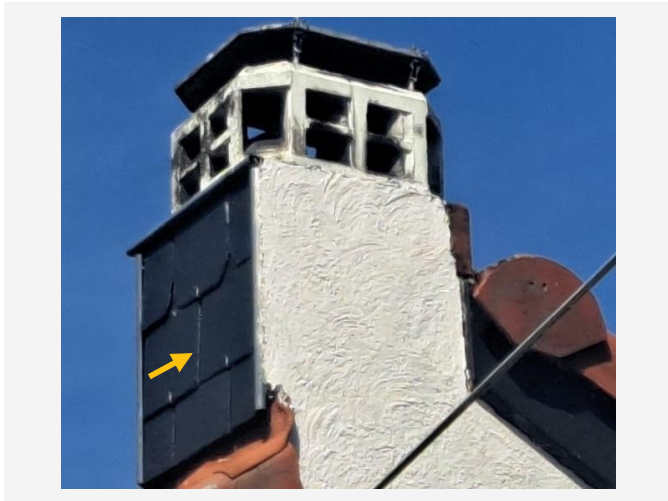
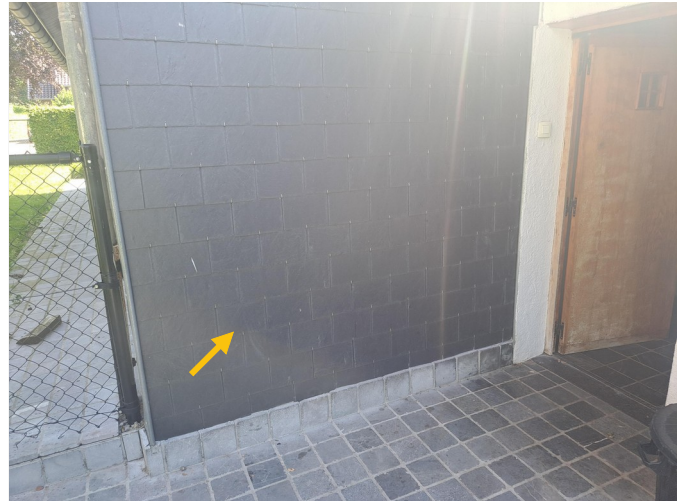
| Fiche 3: natuurleien tegen gevel en schouw..... | 27 |

| Basis voor advies | De asbestdeskundige beoordeelt het materiaal als niet-asbestverdacht. |

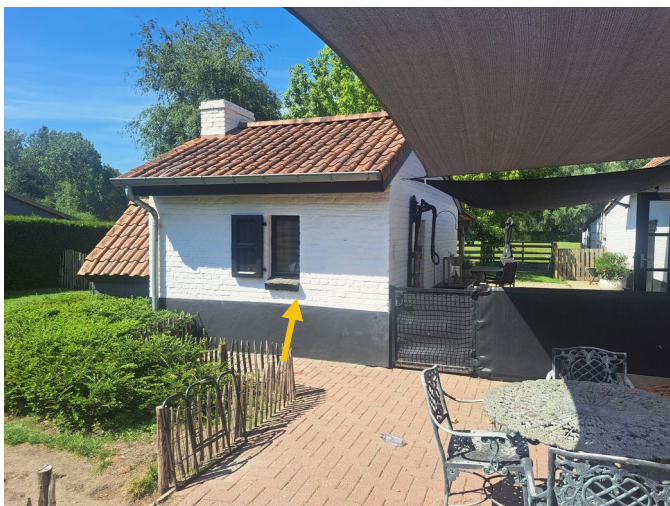
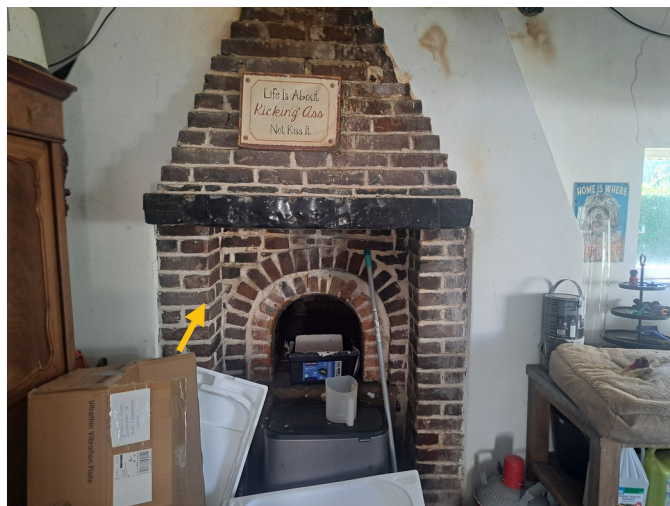
| Fiche 4: tuinhuis..... | 28 |

| Basis voor advies | De asbestdeskundige beoordeelt het materiaal als niet-asbestverdacht. |

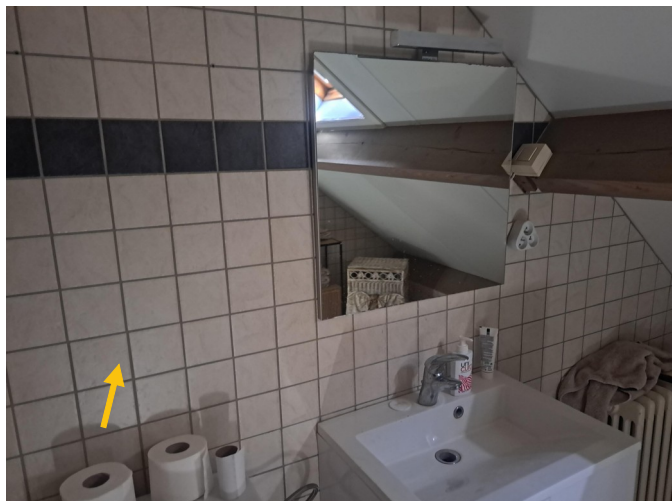
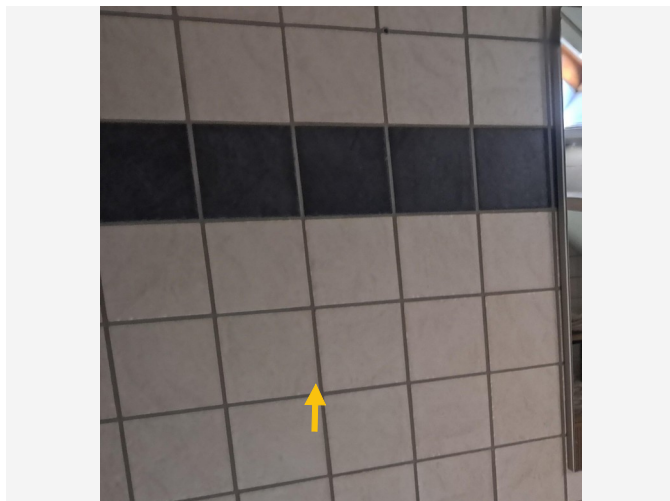
## Fiche 5: eventuele tegellijm achter wandtegels badkamer

### Informatie over een materiaal dat de asbestdeskundige niet kan waarnemen of vaststellen

als bij verwijdering blijkt dat er lijm achter zit best eerst een staal van laten testen

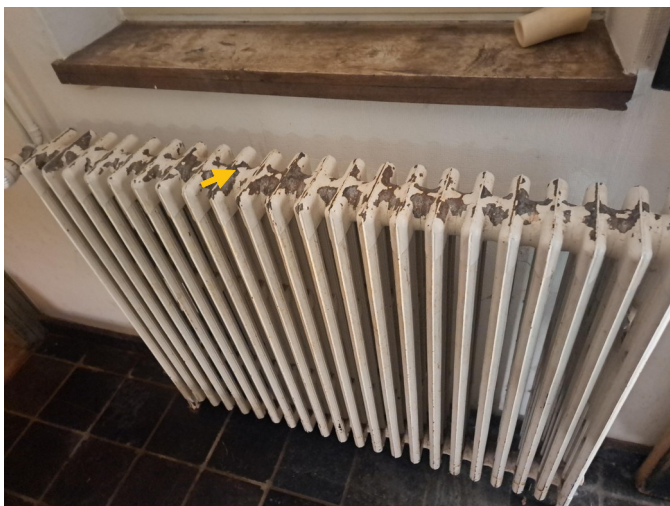
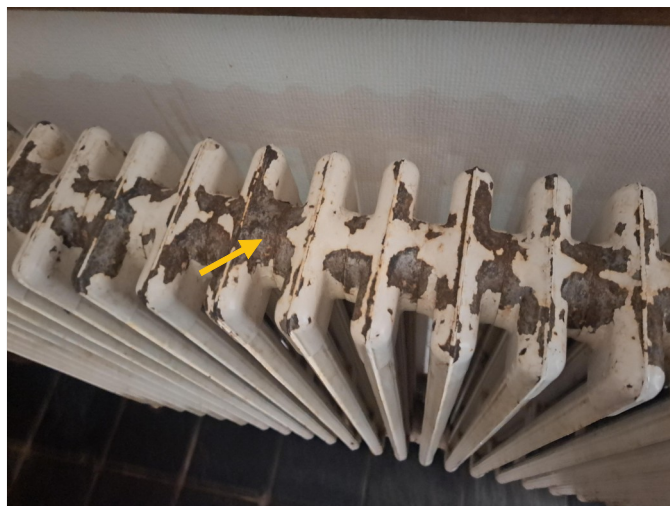
| Fiche 6: pakkingen tss segmenten oude radiatoren..... | 30 |

### Informatie over een materiaal dat de asbestdeskundige niet kan waarnemen of vaststellen

meestal zit er bij dit type asbesthoudende pakkingen tss de segmenten  
bij verwijdering best eerst laten testen

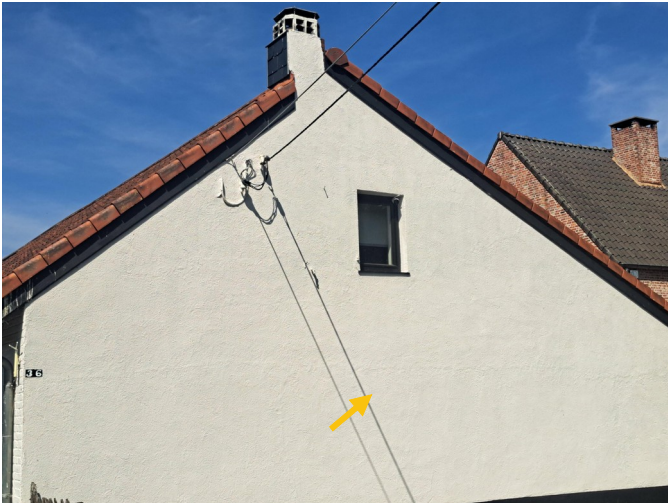
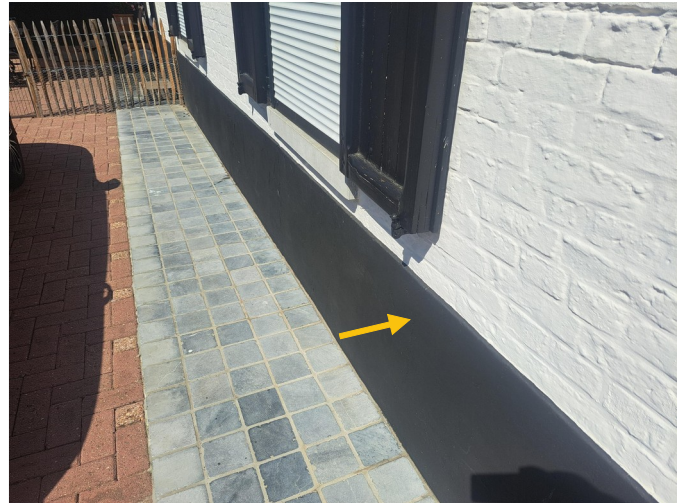
## Fiche 7: Smeerlaag in cement (buiten)

Geen asbest

| # | Type | Referentie | Resultaat |
|---|---|---|---|
| 7.1 | Mengmonster | g2082 | Geen asbest |

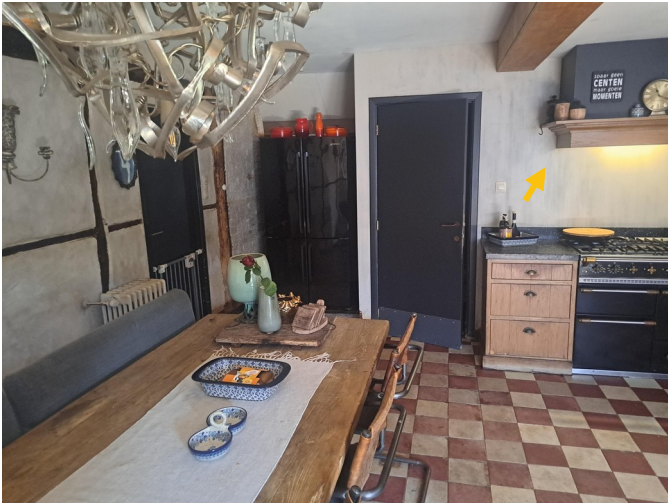
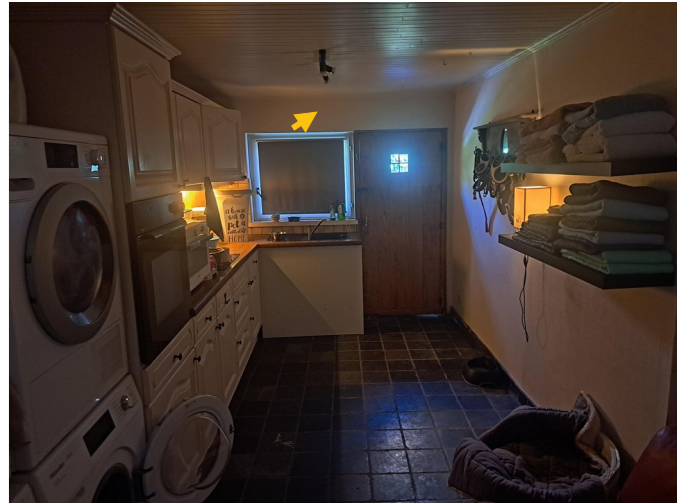
## Fiche 8: pleister wanden

Geen asbest

| # | Type | Referentie | Resultaat |
|---|---|---|---|
| 8.1 | Mengmonster | g2081 | Geen asbest |

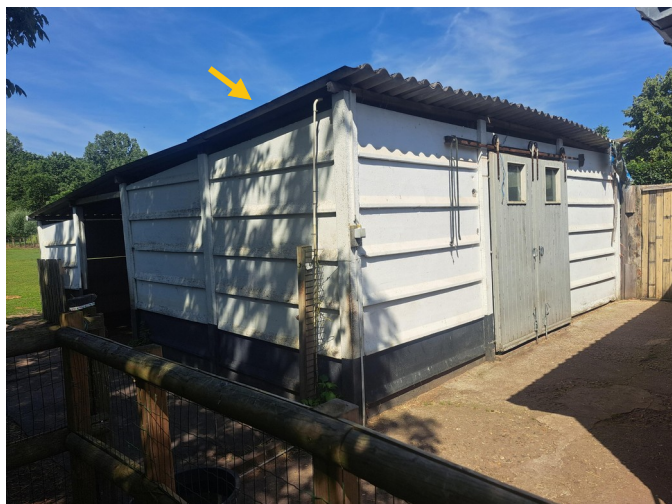
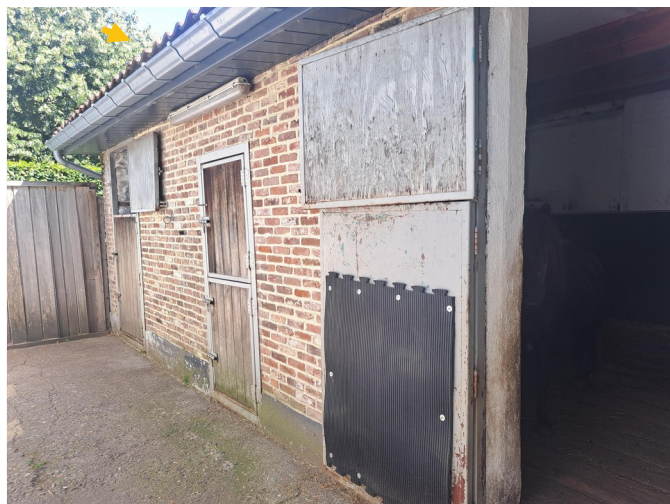
## Fiche 9: Dak stal in golfplaten (cement)

Geen asbest

| # | Type | Referentie | Resultaat |
|---|---|---|---|
| 9.1 | Puntmonster | g2083 | Geen asbest |

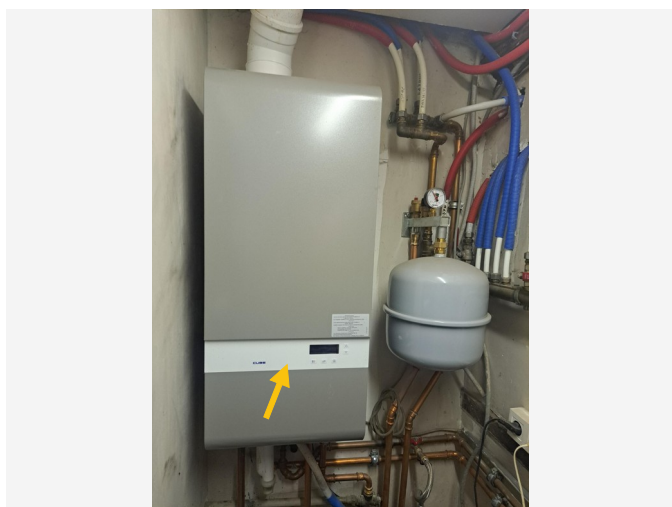
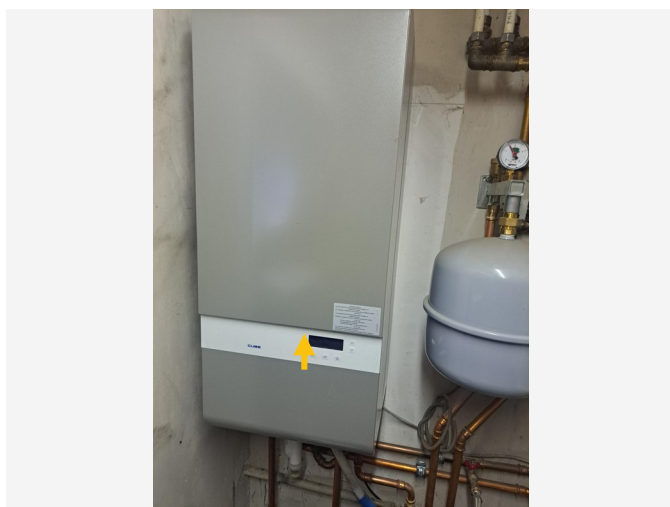
### Fiche 11: CV-brander (niet verdacht)

| Beschrijving | Notitie | Terug te vinden op plannen |
|---|---|---|
| Fiche 11: CV-brander (niet verdacht) | De CV-brander bevat geen asbestverdachte materialen. | Plan 1.1: nv0 |
