# Asbestinventarisatetest

Beukenlaan 44, 3680 Maaseik

Attestnummer : 20260630-000257.000

Uitgegeven op : 30.06.2026

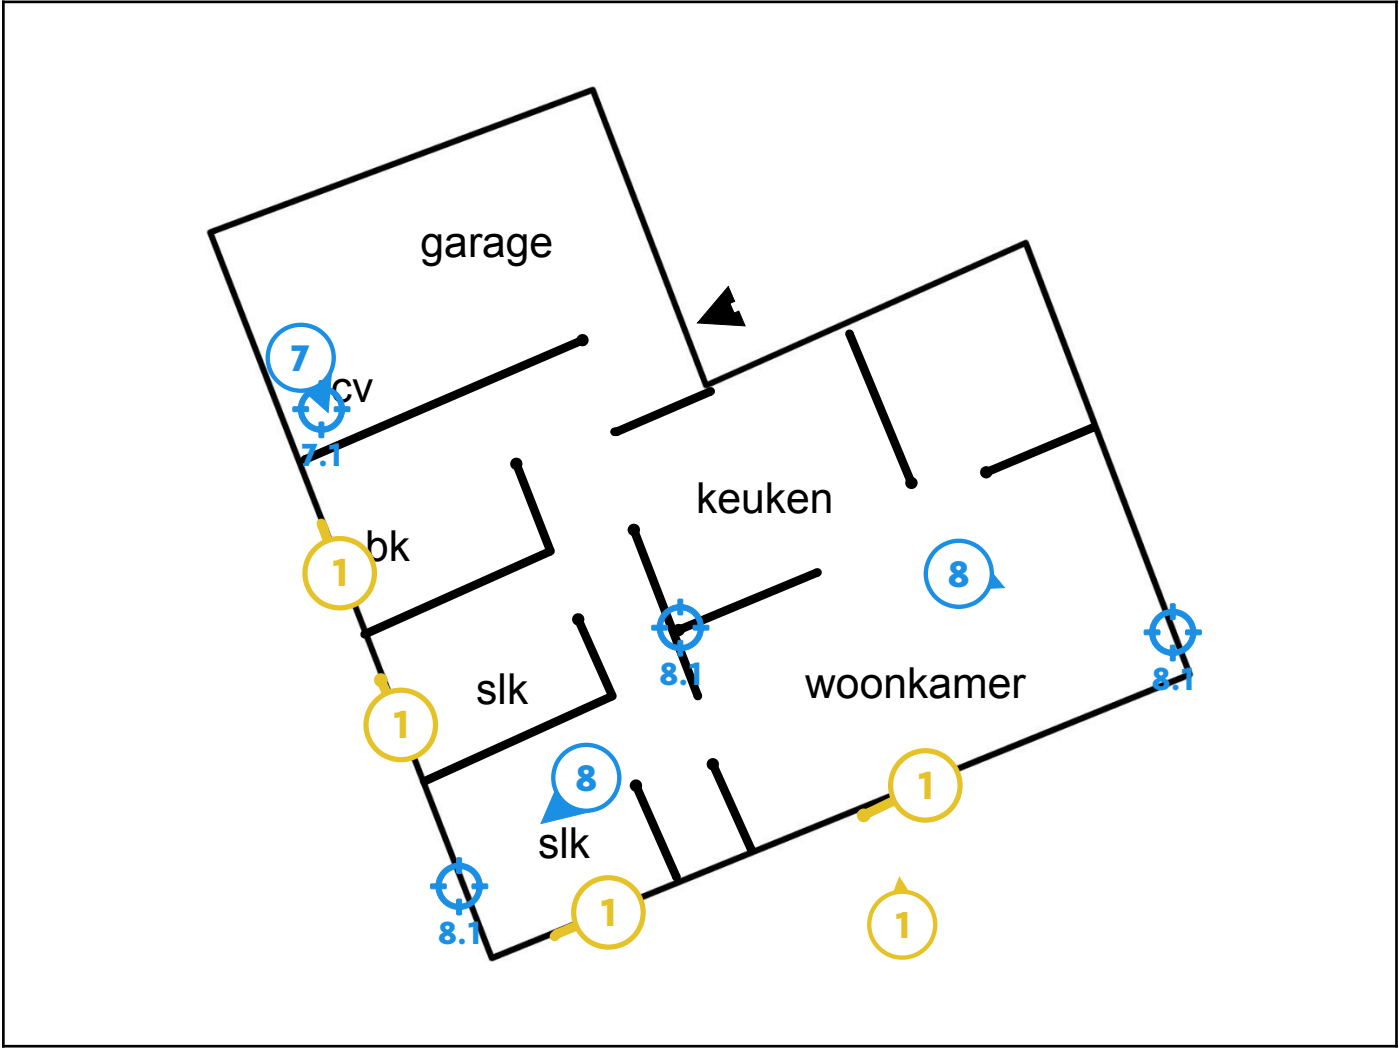
Plan 1.1: nv0

| Beschrijving | Type | Actie |
|---|---|---|
| 1. Venstertablet (type Massal) | Asbestmateriaal | Zorgvuldig beheren |

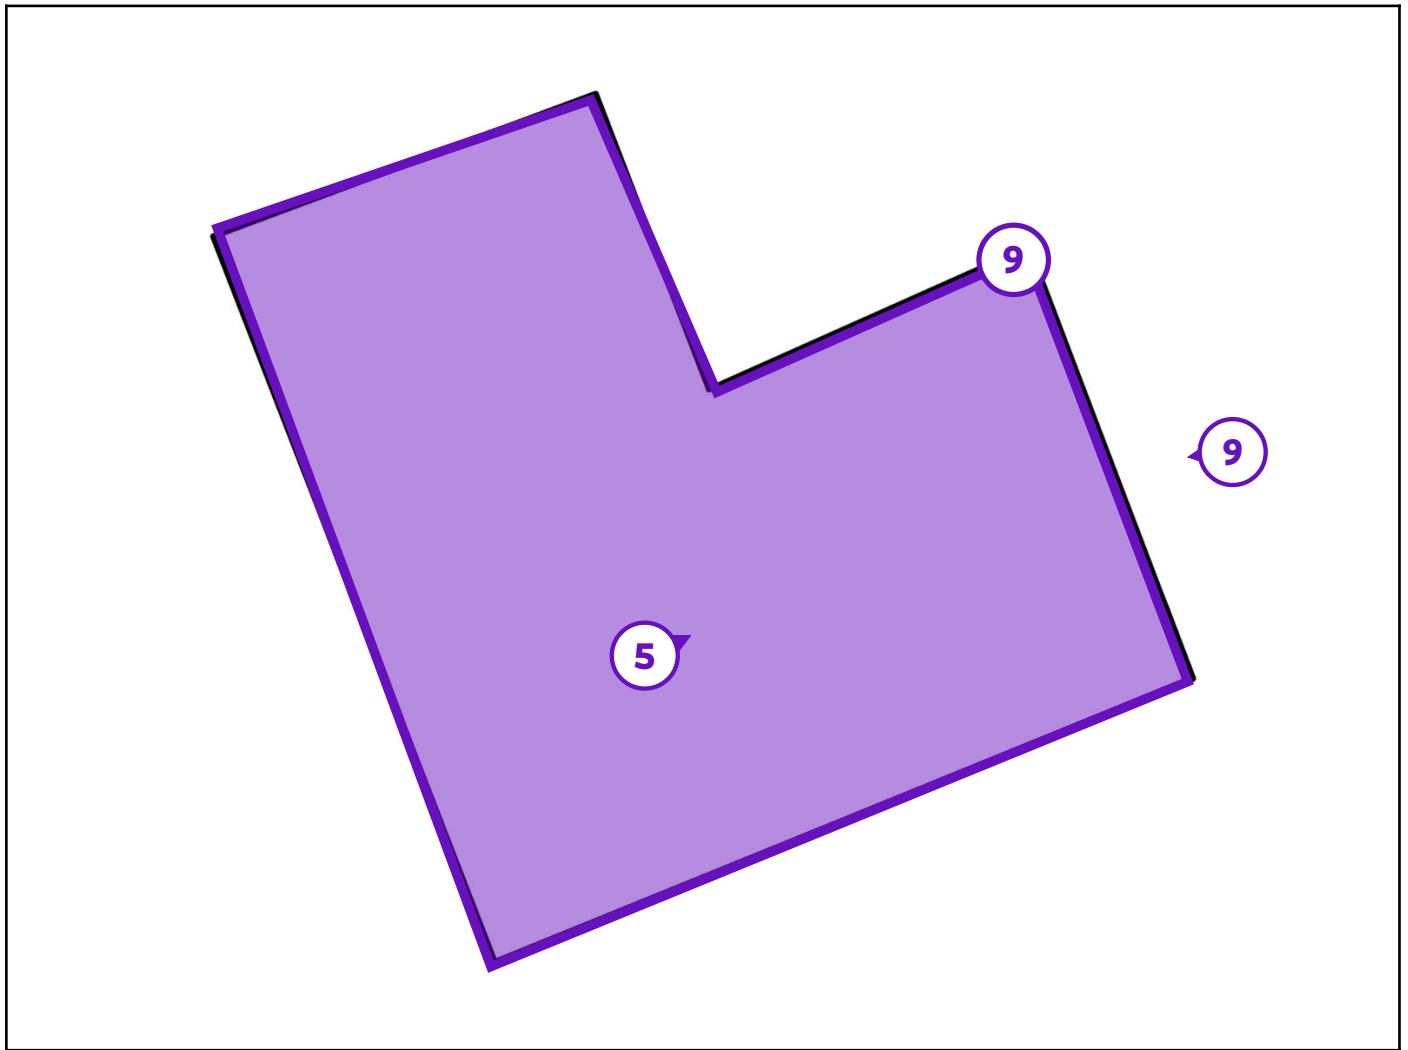
## Plan 1.2: dakenplan

| Beschrijving | Type | Actie |
|---|---|---|
| 5. Schoorsteen rookgaskanaal | Beperking | - |

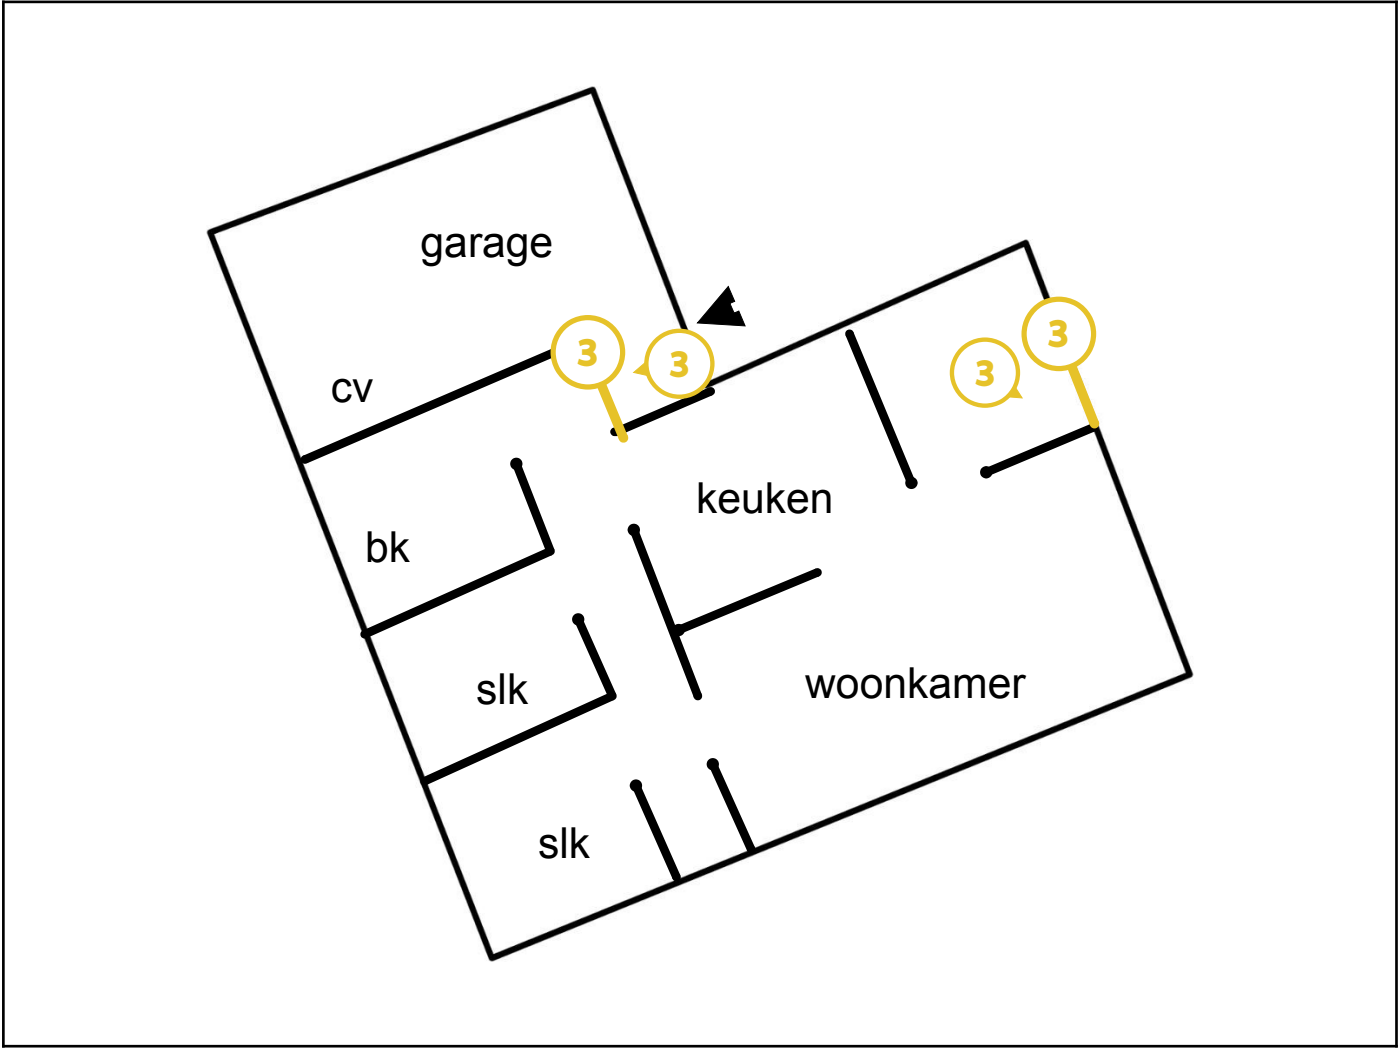
# Plan 1.3: nv0 kopie

| Beschrijving | Type | Actie |
|---|---|---|
| 3. deurpanelen (type Glasal) | Asbestmateriaal | Zorgvuldig beheren |

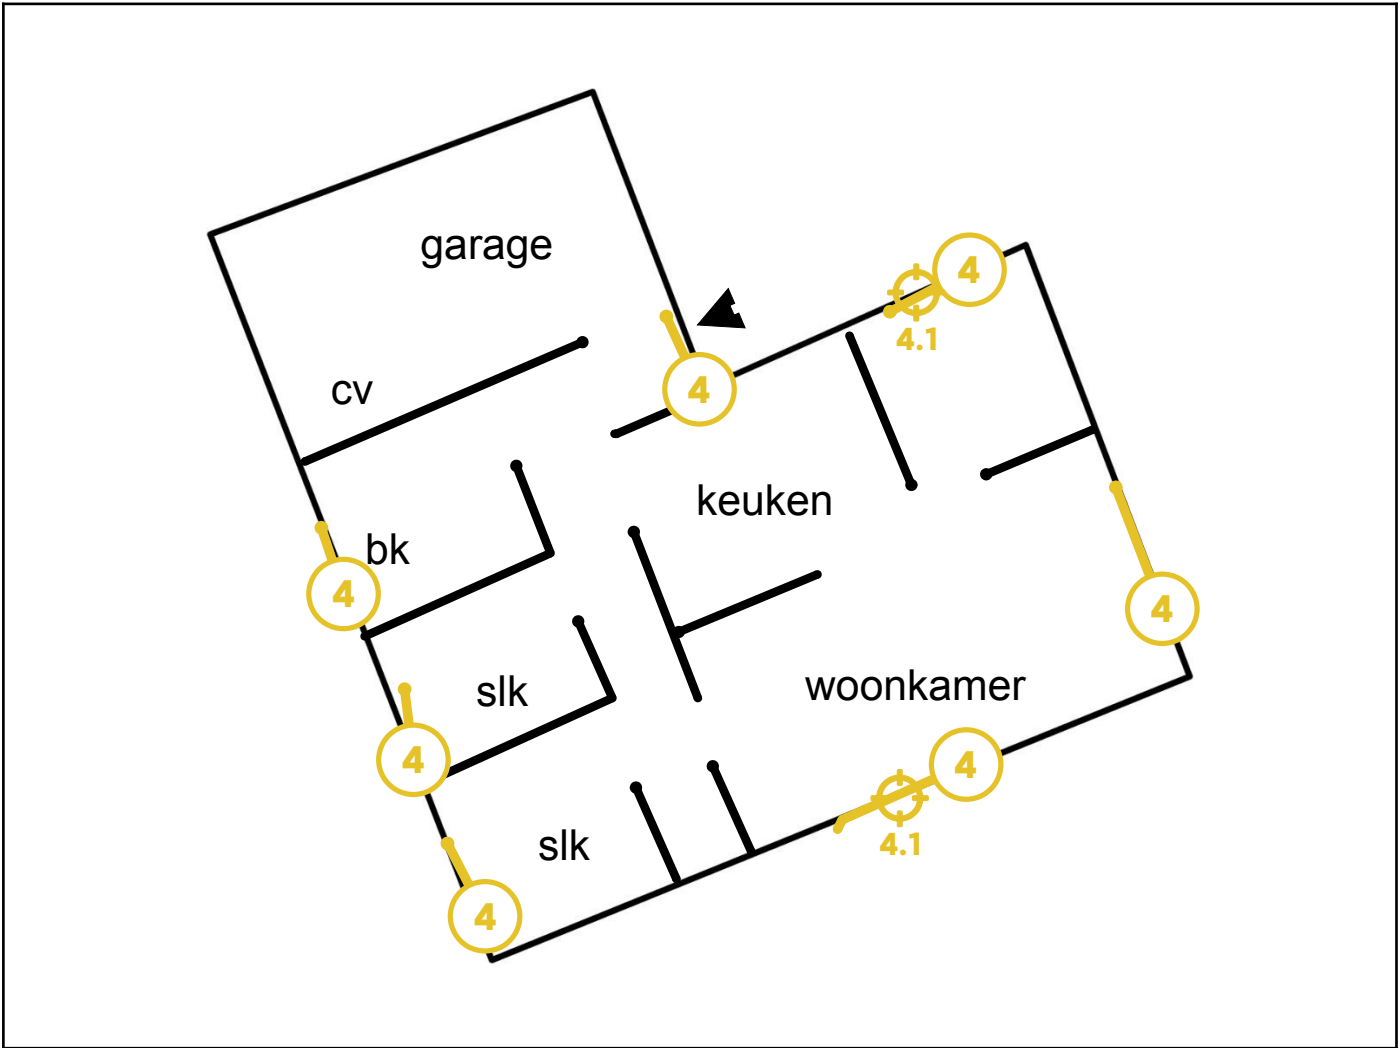
# Plan 1.4: nv0 kopie

| Beschrijving | Type | Actie |
|---|---|---|
| 4. Mastiek (asbestverdacht) | Asbestmateriaal | Zorgvuldig beheren |

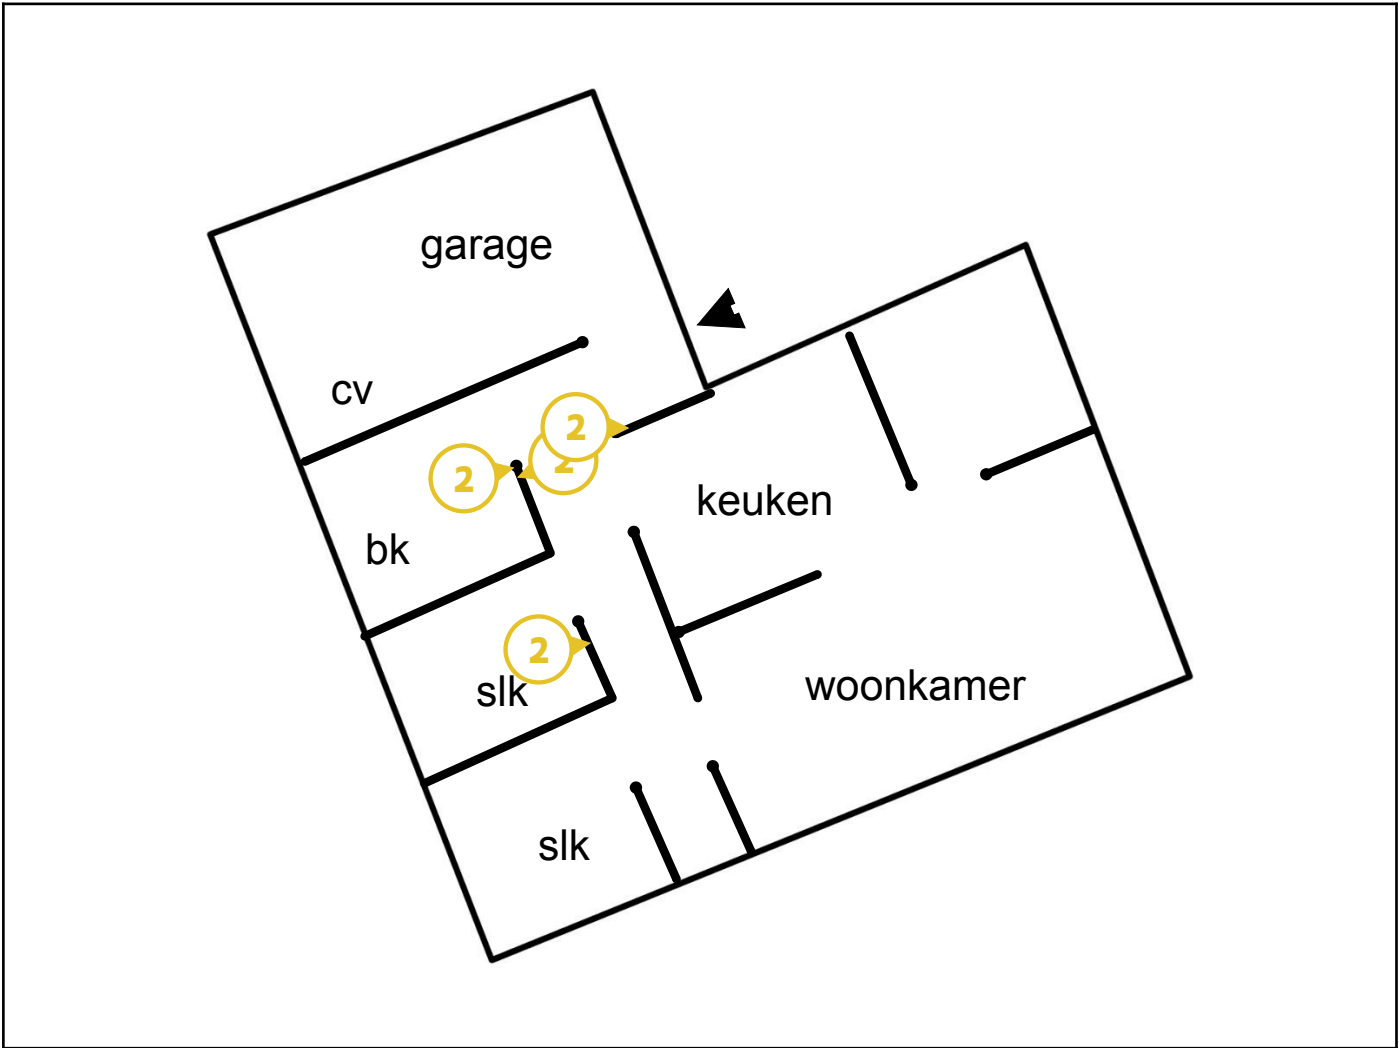
# Plan 1.5: nv0 kopie

| Beschrijving | Type | Actie |
|---|---|---|
| 2. Bakeliet schakelaars | Asbestmateriaal | Zorgvuldig beheren |

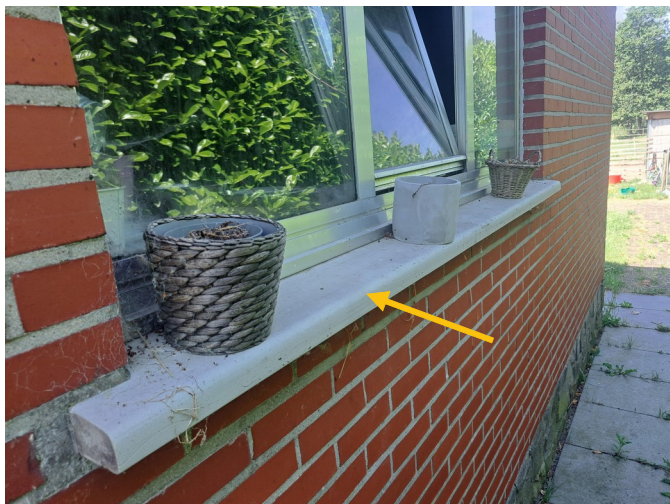
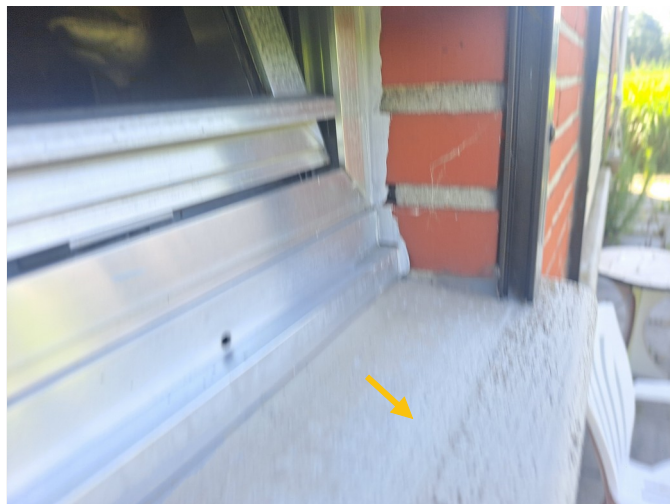
Overzichtsfoto

Detailfoto

Het asbestmateriaal valt onder de mijlpaal van 2040.

| Eindbeoordeling materiaalrisico | Zeer laag materiaalrisico en/of zeer lage kans op vezelvrijgave |

| Toestand van het materiaal | Onbeschadigd, niet verweerd |

| Beschrijving | Venstertablet (type Massal) |

- Zorg voor een veilig beheer. Vermijd het beschadigen van het asbestmateriaal. Controleer de toestand jaarlijks op wijzigingen.
- Voer bijkomende staalname(s) uit.

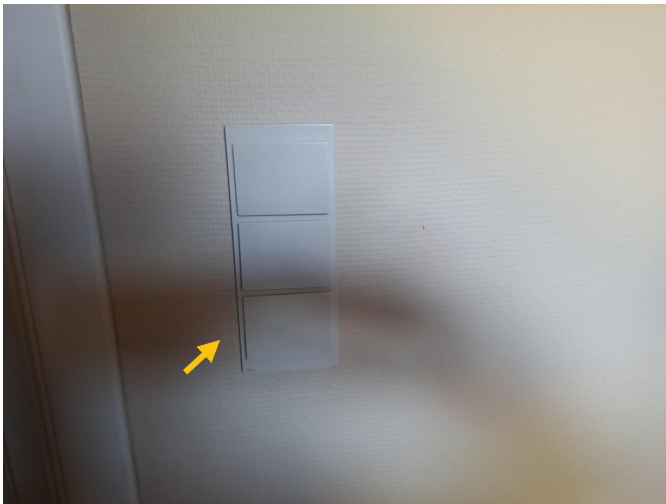
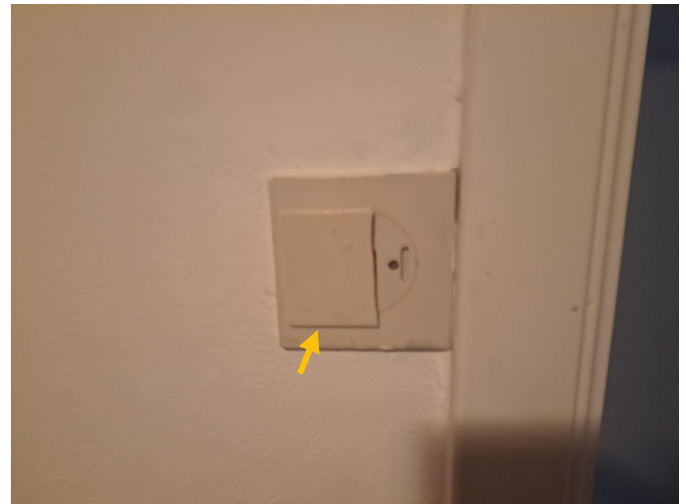
Overzichtsfoto

Detailfoto

| Eindbeoordeling materiaalrisico | Laag materiaalrisico en/of verlaagde kans op vezelvrijgave |

| Asbestsoort (vezeltype) | Crocidoliet aanwezig |

| Beschrijving | Bakeliet schakelaars |

- Zorg voor een veilig beheer. Vermijd het beschadigen van het asbestmateriaal. Controleer de toestand jaarlijks op wijzigingen.
- Voer bijkomende staalname(s) uit.

Houd er rekening mee dat deze toepassingen vaak onder spanning staan. Het is daarom aan te raden om ook een elektricien te raadplegen, aangezien het werken aan of verwijderen van deze toepassingen specifieke technische kennis vereist.

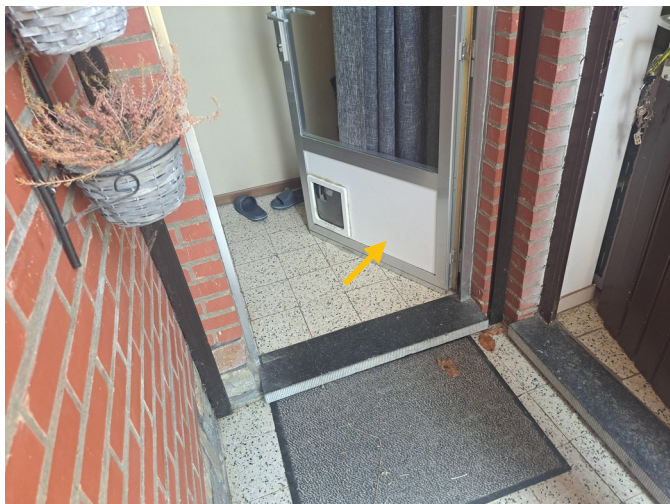
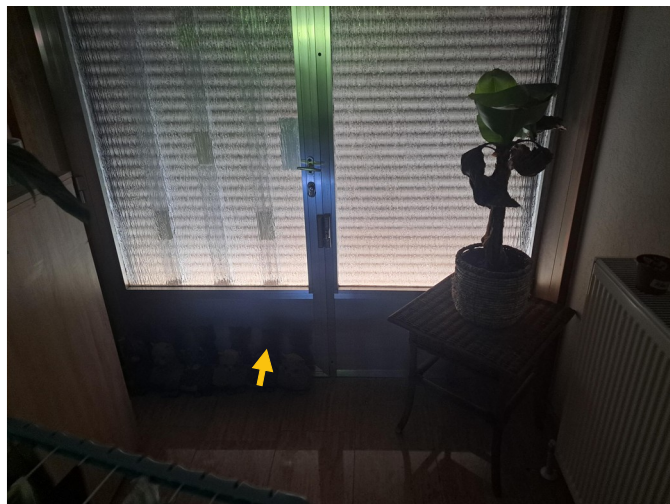
Overzichtsfoto

Detailfoto

| Eindbeoordeling materiaalarisico | Laag materiaalarisico en/of verlaagde kans op vezelvrijgave |

| Asbestsoort (vezeltype) | Crocidoliet aanwezig |

| Beschrijving | deurpanelen (type Glasal) |

- Zorg voor een veilig beheer. Vermijd het beschadigen van het asbestmateriaal. Controleer de toestand jaarlijks op wijzigingen.
- Voer bijkomende staalname(s) uit.

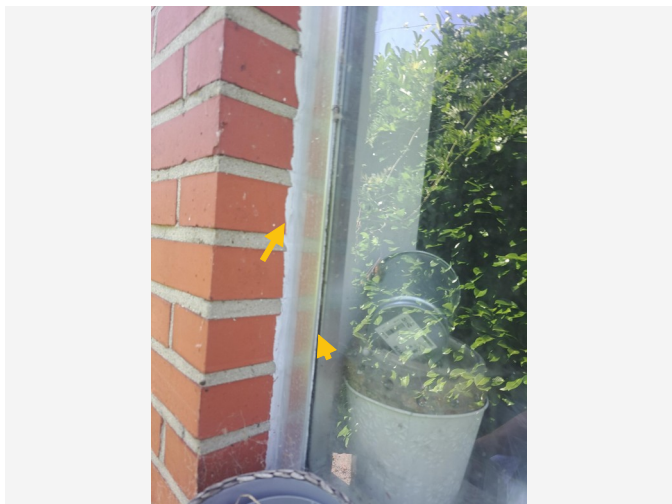
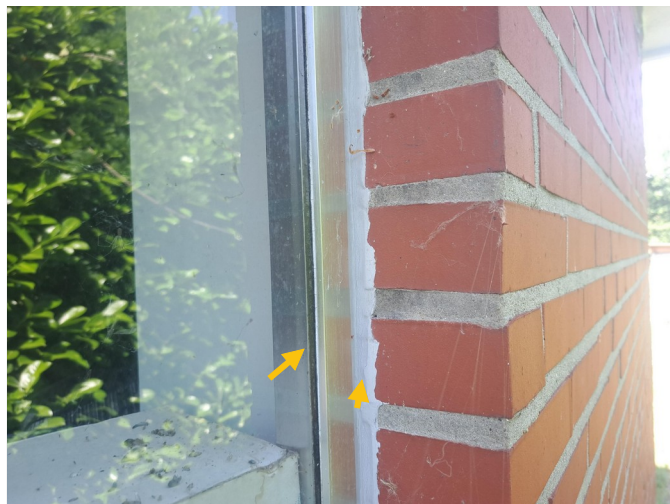
Overzichtsfoto

Detailfoto

Het asbestmateriaal valt onder de mijlpaal van 2040.

- Zorg voor een veilig beheer. Vermijd het beschadigen van het asbestmateriaal. Controleer de toestand jaarlijks op wijzigingen.

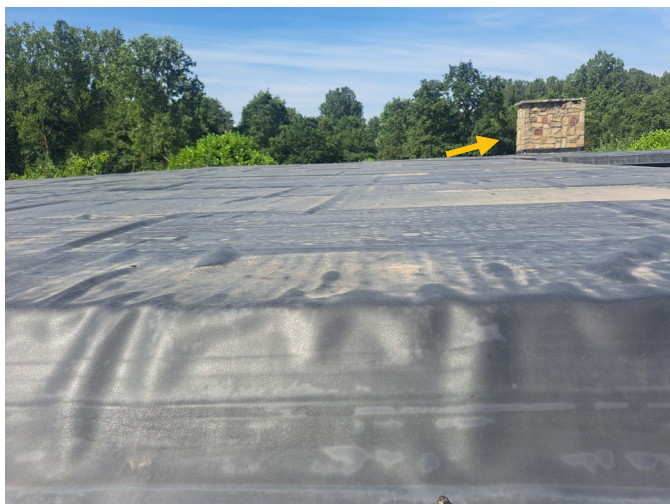
Situeringsfoto

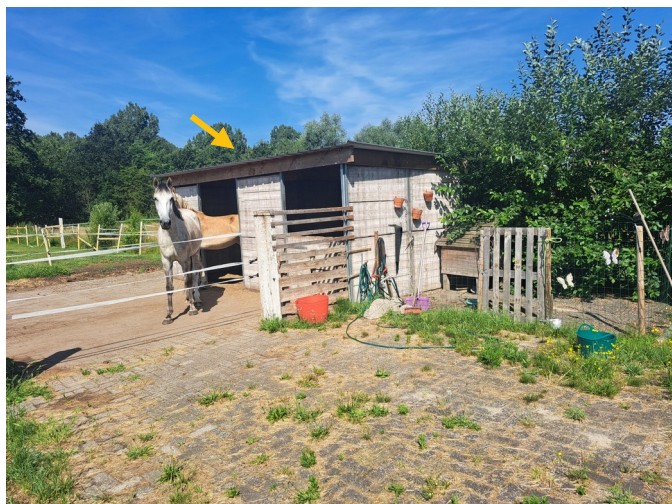
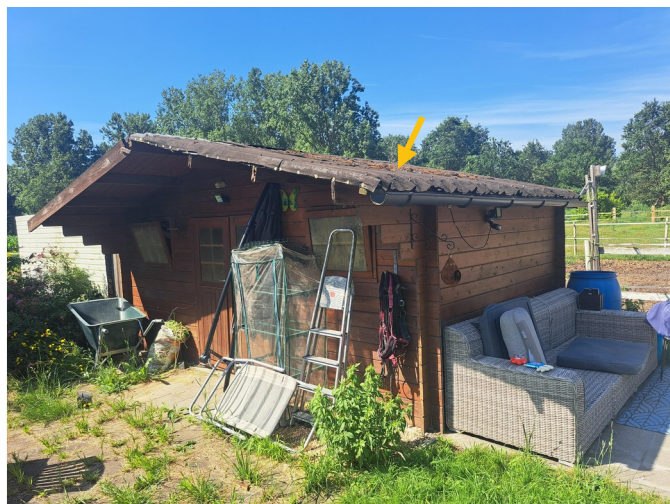
## Fiche 6: tuinhuis en paardenstal

Advies

Situeringfoto

Detailfoto

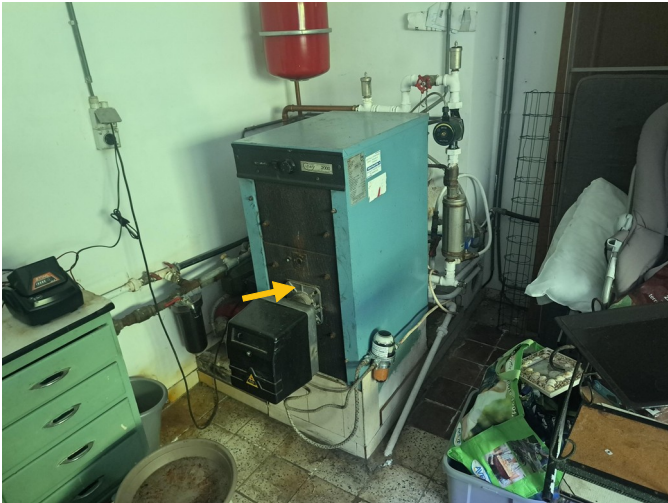
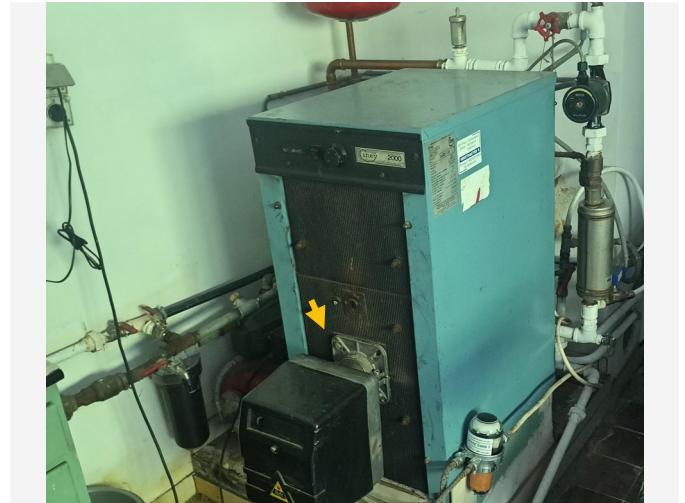
## Fiche 7: Pakking CV-brander

Geen asbest

Overzichtsfoto

Detailfoto
