# Asbestinventarisatattest

Bekerstraat 6, 3640 Kinrooi

Attestnummer : 20260714-000296.000

**Asbestveilig** (maar niet asbestvrij)

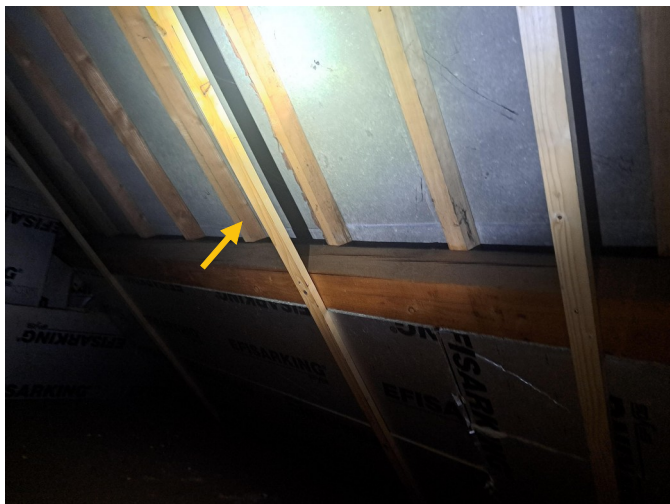
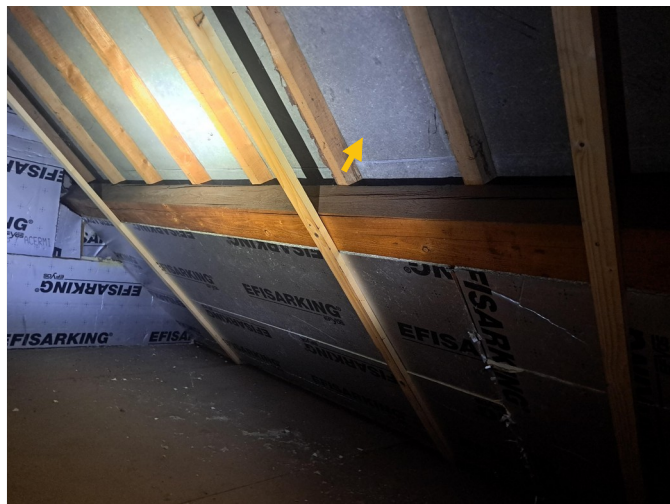
| Eindbeoordeling materiaalrisico | Zeer laag materiaalrisico en/of zeer lage kans op vezelvrijgave |

| Toestand van het materiaal | Onbeschadigd, niet verweerd |

| # | Type | Referentie | Resultaat |
|---|---|---|---|
| 1.1 | Puntmonster | g3215 | Chrysotiel |

| Beschrijving | Onderdak type menuiserite |
| Asbestmateriaal | Plaat, paneel, tablet - Type Menuiserite |

- Zorg voor een veilig beheer. Vermijd het beschadigen van het asbestmateriaal. Controleer de toestand jaarlijks op wijzigingen.

- Eenvoudige handelingen: mag via doe-het-zelf of door werknemer(s) met opleidingsattest eenvoudige handelingen omdat het hechtgebonden is en in vaste toestand verkeerd  
zie hier onderaan in bijlage of op de website ovamvlaanderen ivm meer details ivm verwijderingsmethode  
zowieso dragen van pbms als fp3 mondmasker en beschermende kledij  
fixatie van de platen alvorens verwijdering  
niet breken van de platen is een must

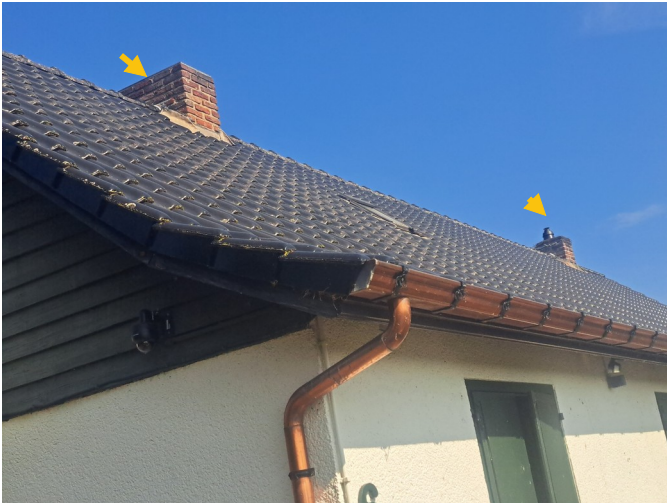
**Reden:** Het te onderzoeken materiaal situeert zich hoger dan 3,50 m te rekenen vanaf een veilige ondergrond

**Uitleg van de asbestdeskundige:** Het rookgaskanaal is niet beoordeeld. Aan de binnenzijde is de kachel aangesloten. Aan de buitenzijde is het hoger dan 3,5 meter om de schoorsteen te inspecteren. Het is niet zichtbaar of er een asbestverdacht rookgaskanaal aanwezig is in de schoorsteen. Conform ons inspectieprotocol mogen wij een beperking inroepen voor hoogtes hoger dan 3,5 m. Indien men dit wil laten onderzoeken, dient er een nieuwe afspraak gemaakt te worden en moet er een hoogtewerker voorzien worden, evenals iemand die bevoegd is om deze te bedienen en eventueel een techniek die de al dan niet aanwezige schouwhoed kan afnemen en weer terugplaatsen.

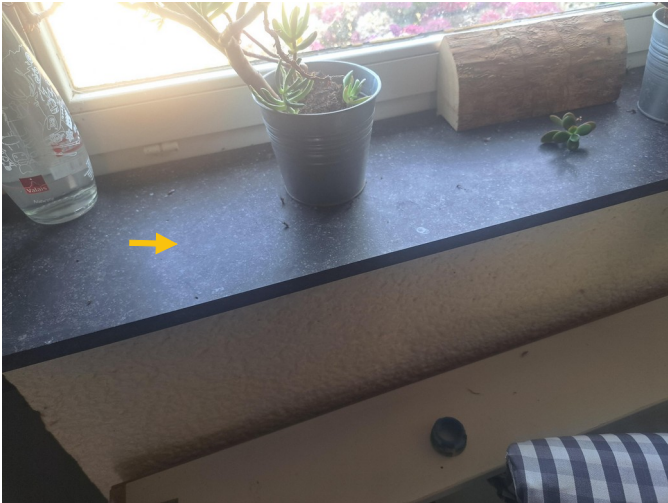
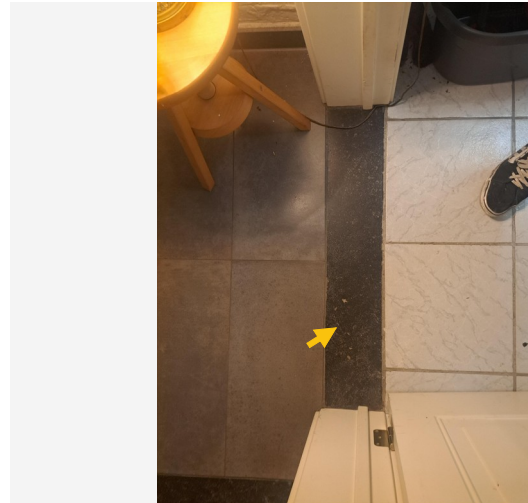
| Basis voor advies | De asbestdeskundige beoordeelt het materiaal als niet-asbestverdacht. |

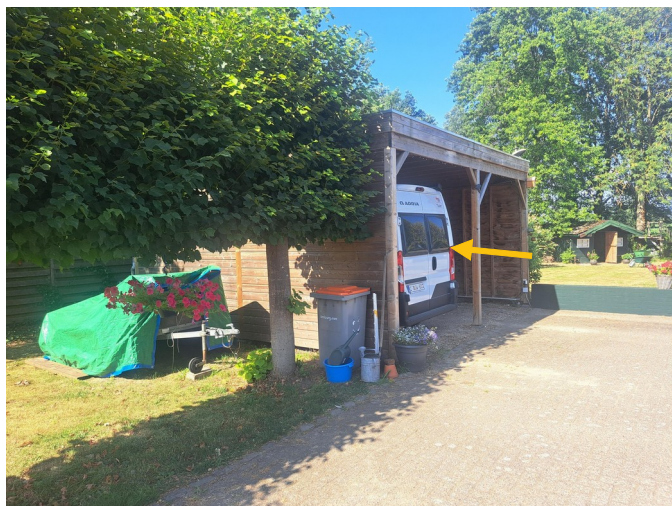
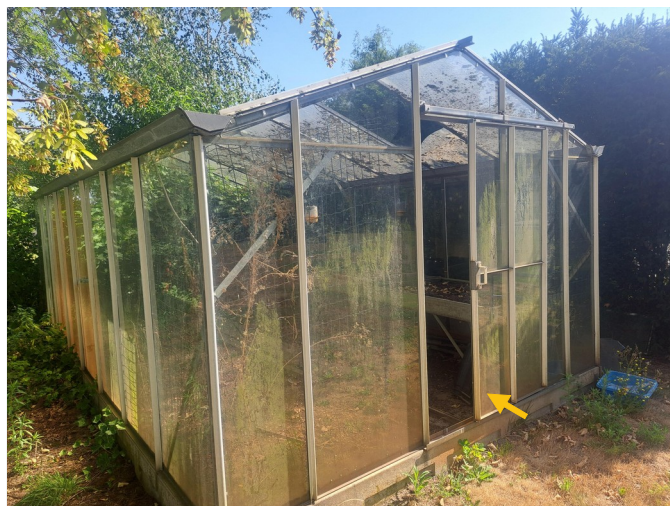
| Basis voor advies | De asbestdeskundige beoordeelt het materiaal als niet-asbestverdacht. |

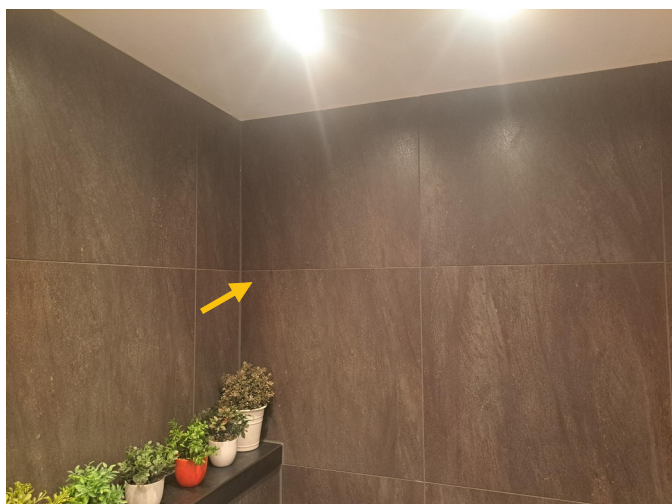
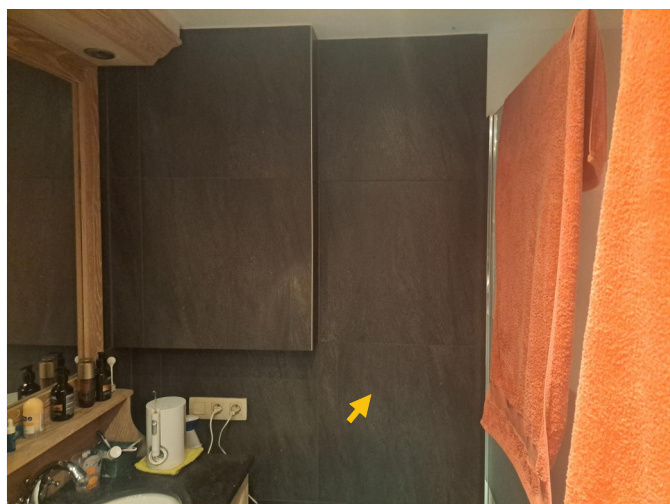
## Fiche 5: eventuele tegellijm achter wandtegels badkamer

| Basis voor advies | Beoordeling op basis van expertise, zonder een vaststelling door de asbestdeskundige. |

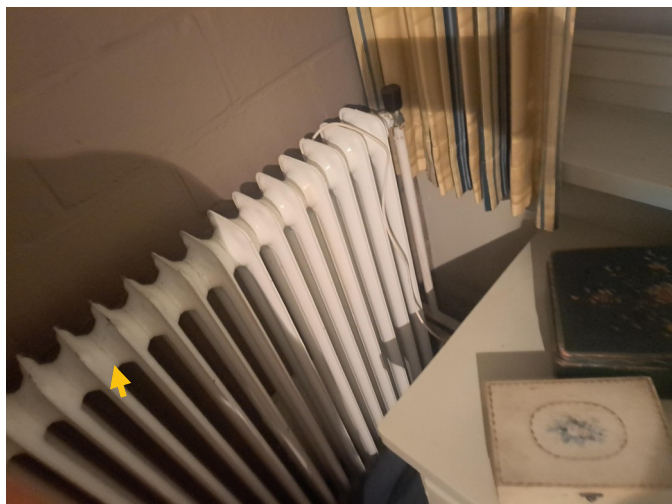
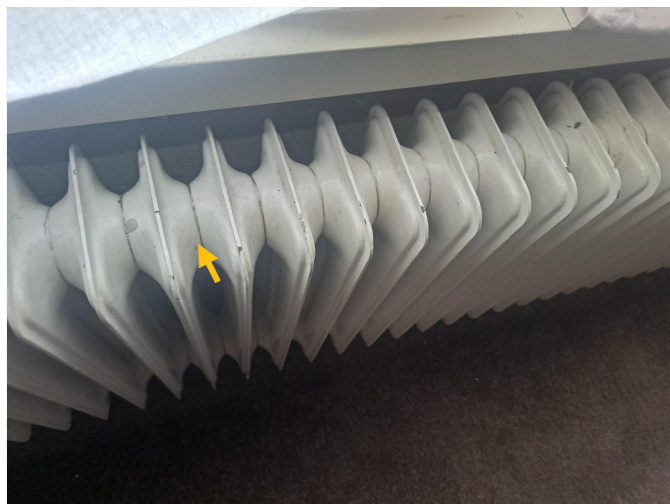
meestal zitten tss de segmenten asbesthoudende dichtingen , best bij verwijdering laten testen

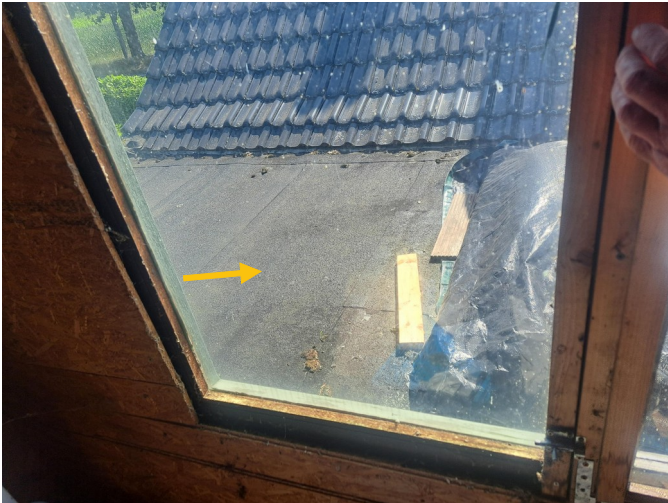
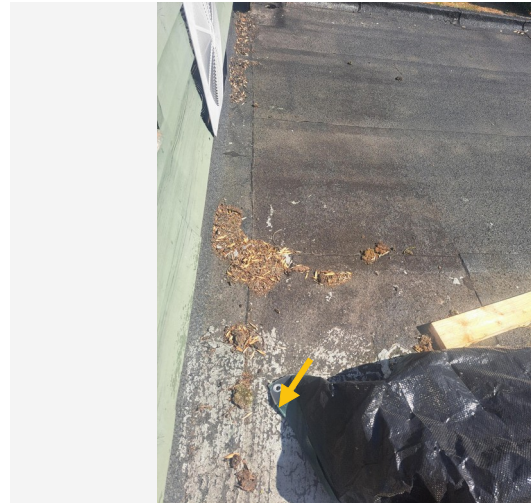
## Fiche 7: roofing dak achterbouw

Geen asbest

| # | Type | Referentie | Resultaat |
|---|---|---|---|
| 7.1 | Puntmonster | g3214 | Geen asbest |

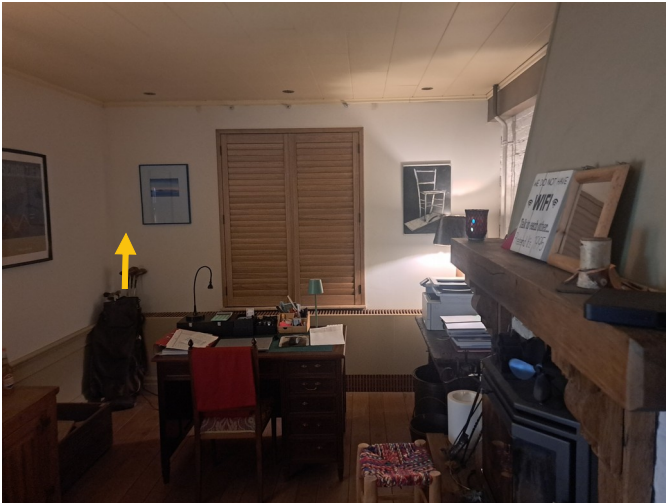
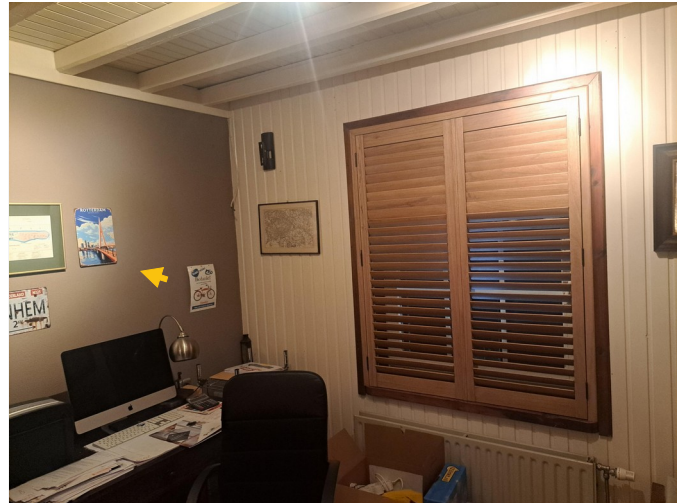
## Fiche 8: pleister wanden

Geen asbest

| # | Type | Referentie | Resultaat |
|---|---|---|---|
| 8.1 | Mengmonster | g3211 | Geen asbest |

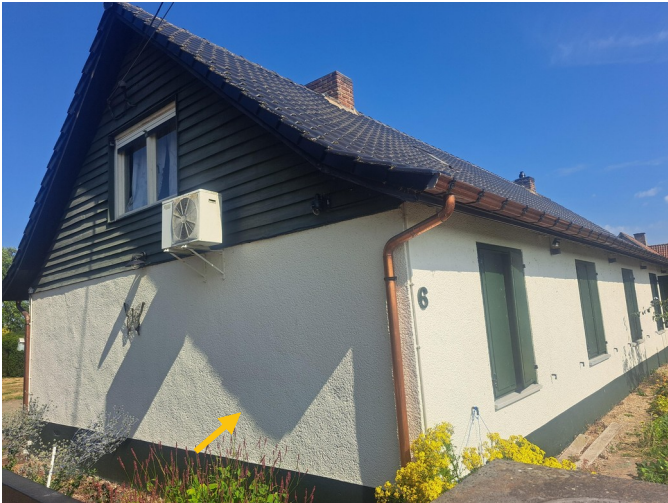
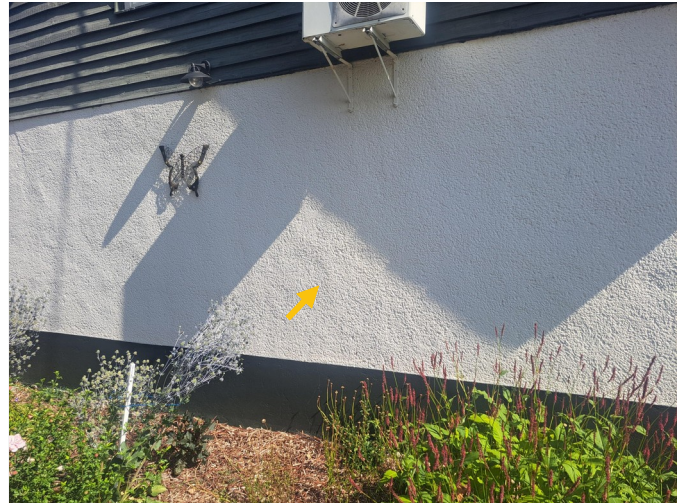
## Fiche 9: gevelcementering

Geen asbest

| # | Type | Referentie | Resultaat |
|---|---|---|---|
| 9.1 | Mengmonster | g3213 | Geen asbest |

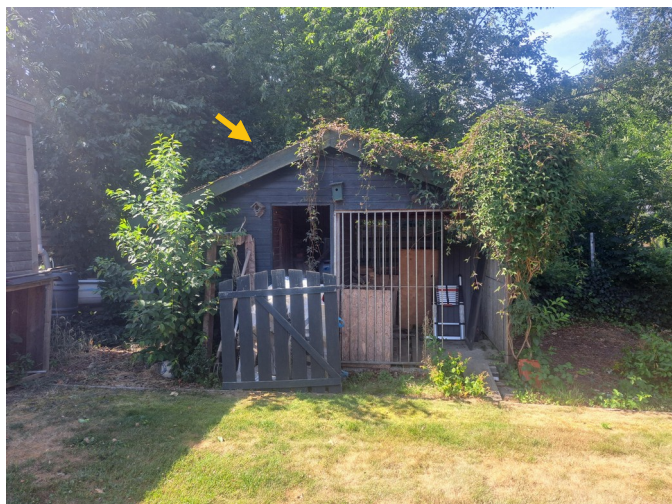
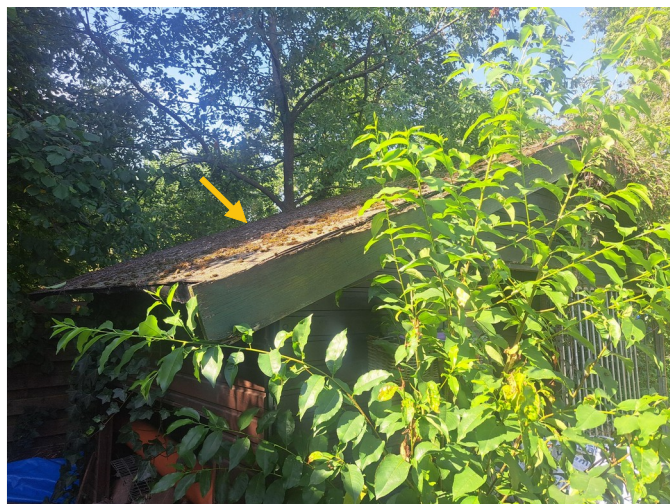
Geen asbest

| # | Type | Referentie | Resultaat |
|---|---|---|---|
| 10.1 | Mengmonster | g3212 | Geen asbest |

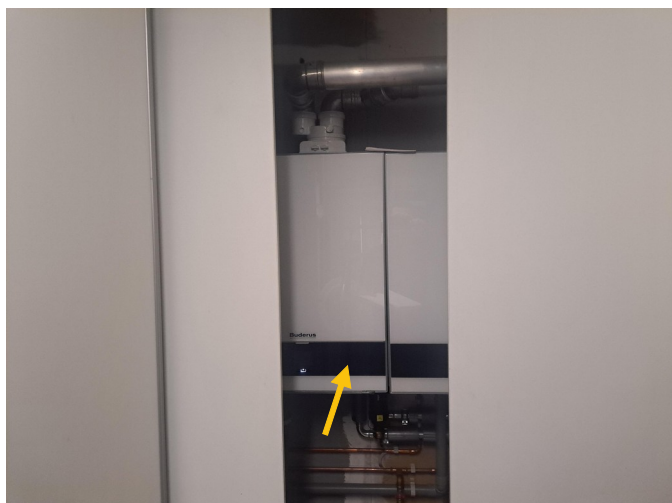
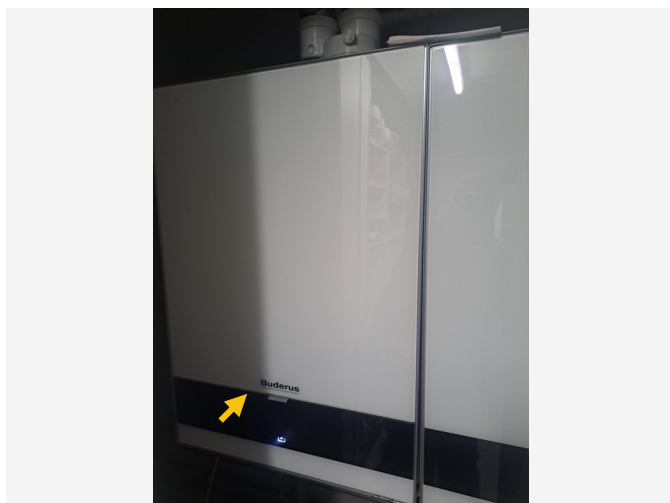
### Fiche 12: CV-brander (niet verdacht)

| Beschrijving | Notitie | Terug te vinden op plannen |
|---|---|---|
| Fiche 12: CV-brander (niet verdacht) | De CV-brander bevat geen asbestverdachte materialen. | Plan 1.1: nv0 |
