# Asbestinventarisatattest

Heuveneindeweg 7, 3520 Zonhoven

Attestnummer : 20260902-000150.000

**Niet-asbestveilig**

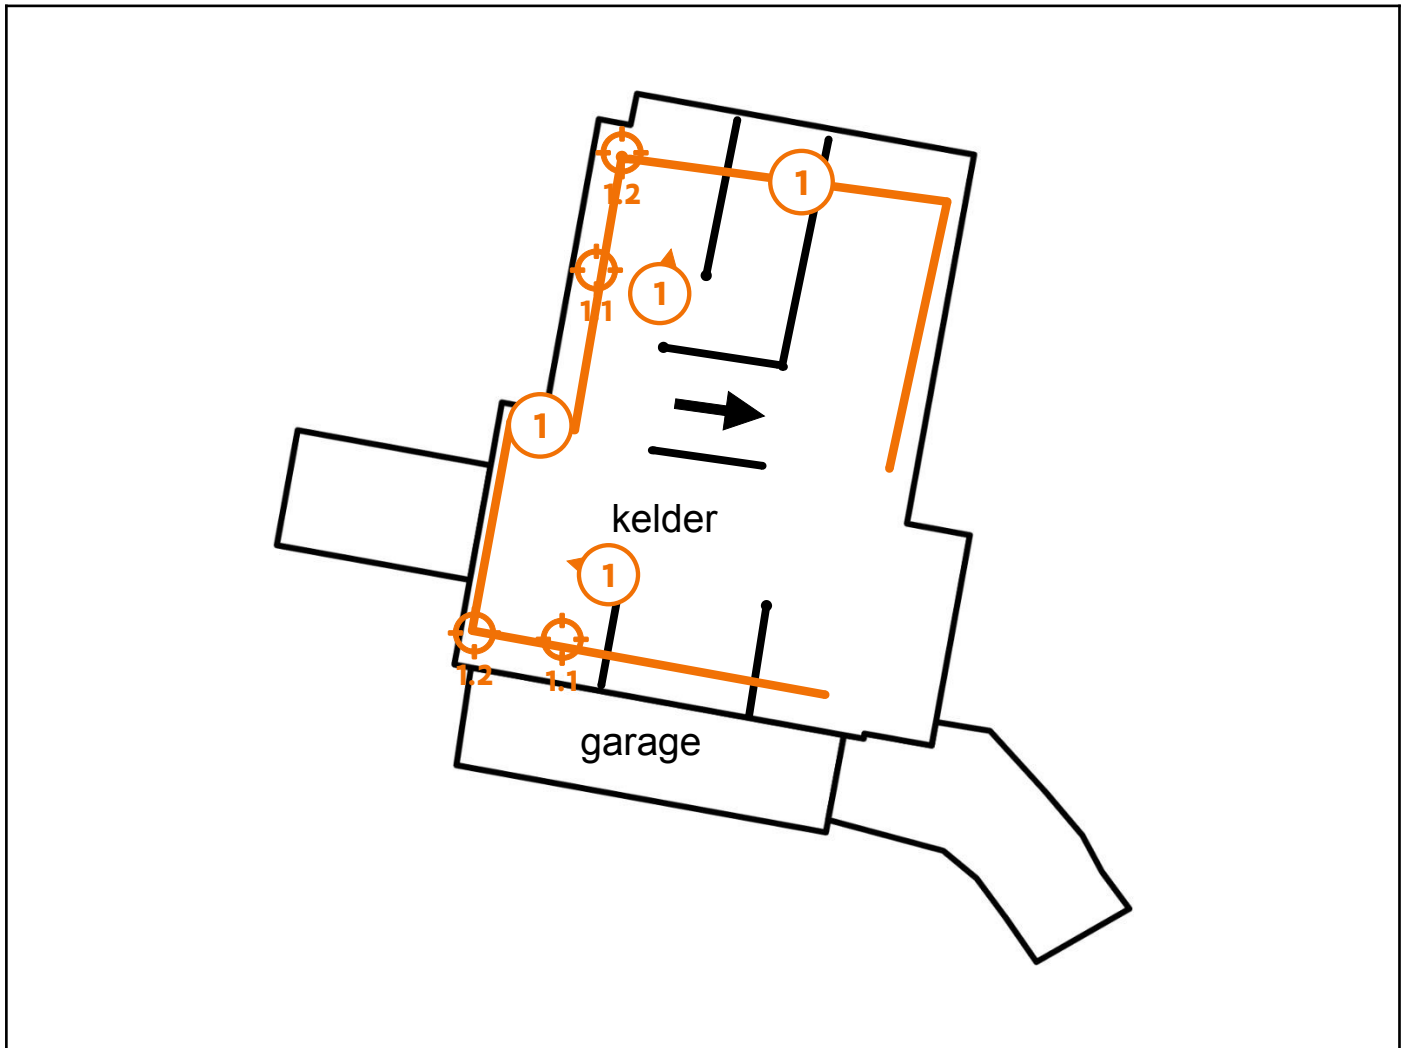
## Plan 1.7: kelder kopie

| Beschrijving | Type | Actie |
|---|---|---|
| 1. Leidingisolatie in gips | Asbestmateriaal | <a href="#">Verwijderen</a> |
| 1.1 Code: g4614 recht | Mengmonster | - |
| 1.2 Code: g4615 bocht | Mengmonster | - |

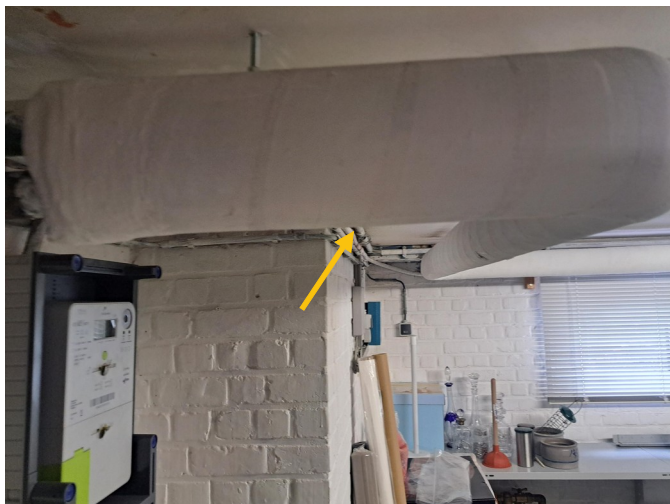
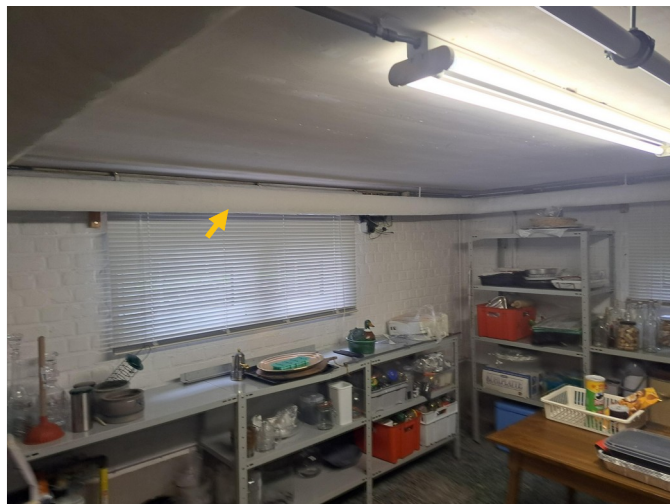
Het asbestmateriaal valt onder de mijlpaal van 2034.

| Eindbeoordeling materiaalrisico | Laag materiaalrisico en/of verlaagde kans op vezelvrijgave |

| Gebondenheid | Categorie 2: niet-hechtgebonden met matrix |
| Asbestsoort (vezeltype) | Amfibool aanwezig, uitgezonderd crocidoliet |
| Asbestconcentratie | Laag (< 50%) |
| Afschermingsgraad van het gehele materiaal | Geheel of deels vrij aan de binnenlucht, maar geen contact met binnenluchtstromen |
| Toestand van het materiaal | Onbeschadigd, niet verweerd |

| # | Type | Referentie | Resultaat |
|---|---|---|---|
| 1.1 | Mengmonster | g4614 recht | Amosiet |
| 1.2 | Mengmonster | g4615 bocht | Chrysotiel, Amosiet |

| Beschrijving | Leidingisolatie in gips |
| Asbestmateriaal | In-situ afwerkingslagen - Thermische isolatie |
| Hoeveelheid (lengte - omtrek - dikte - aantal) | <ul style="list-style-type: none"><li>• 19,00 m - 10,00 cm - 1,00 cm - 1 stuk</li></ul> |

- Scherm in afwachting van verwijdering het asbestmateriaal af van luchtstromingen en verstoring: bijvoorbeeld door het te verpakken, te fixeren, af te dekken, signalisatie - afbakening aan te brengen, ...
- Verwijder dit asbestmateriaal zo snel mogelijk. Volg de toestand goed op.

- Hermetische zone (erkend asbestverwijderaar)  
Deze toepassing mag uitsluitend door een erkende asbestverwijderaar via de methodiek van hermetische zone verwijderd worden omdat verwijdering via de methodiek van eenvoudige handelingen en/of couveusezakmethode niet toegelaten is. De verwijdering leidt automatisch tot een verhoogd risico op vrijgave van asbestvezels (maximale concentratie 0,01 vezels/cm - CODEX Art. VI.3-54). (Bron: CODEX - Art. VI.3-61.- par 1.).

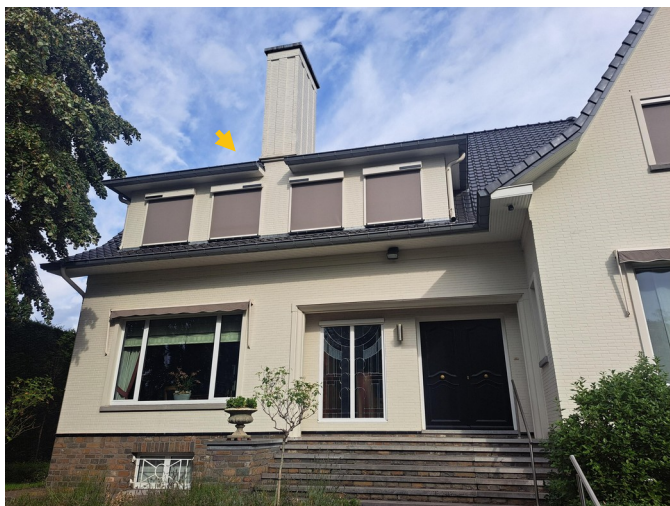
**Reden:** Het te onderzoeken materiaal situeert zich hoger dan 3,50 m te rekenen vanaf een veilige ondergrond

**Uitleg van de asbestdeskundige:** Toepassingen op een hoogte van meer dan 350cm vanaf een veilige ondergrond, maken geen deel uit van de te onderzoeken toepassingen in het kader van een niet-destructief asbestinventarisatetest.

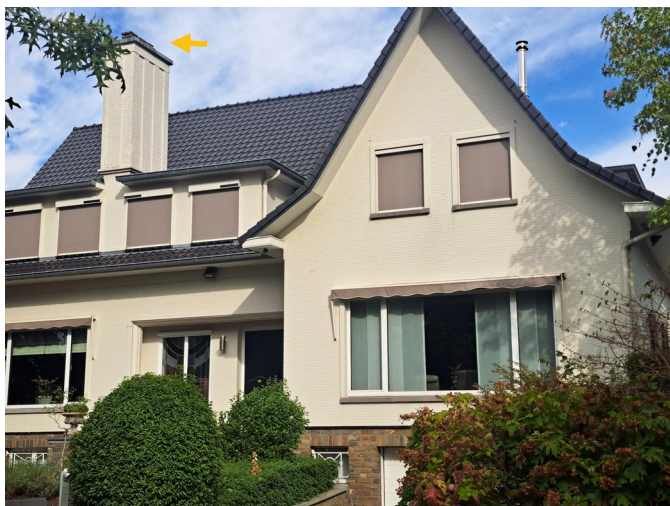
**Reden:** Het te onderzoeken materiaal situeert zich hoger dan 3,50 m te rekenen vanaf een veilige ondergrond

**Uitleg van de asbestdeskundige:** Het rookgaskanaal is niet beoordeeld. Aan de binnenzijde is de kachel aangesloten. Aan de buitenzijde is het hoger dan 3,5 meter om de schoorsteen te inspecteren. Het is niet zichtbaar of er een asbestverdacht rookgaskanaal aanwezig is in de schoorsteen. Conform ons inspectieprotocol mogen wij een beperking inroepen voor hoogtes hoger dan 3,5 m. Indien men dit wil laten onderzoeken, dient er een nieuwe afspraak gemaakt te worden en moet er een hoogtewerker voorzien worden, evenals iemand die bevoegd is om deze te bedienen en eventueel een techniek die de al dan niet aanwezige schouwwhoed kan afnemen en weer terugplaatsen.

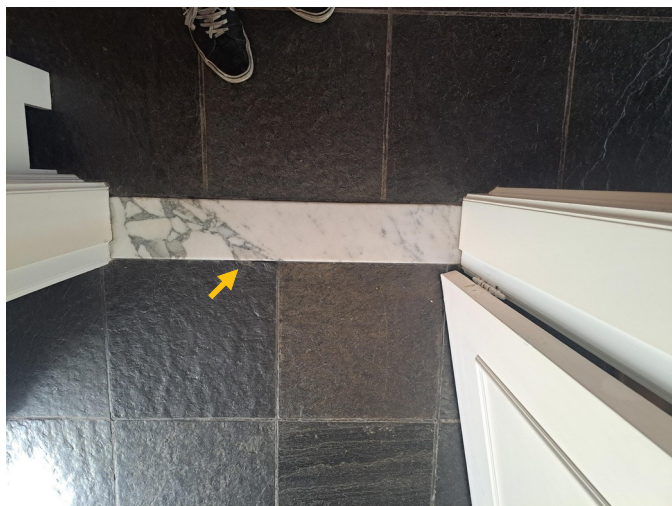
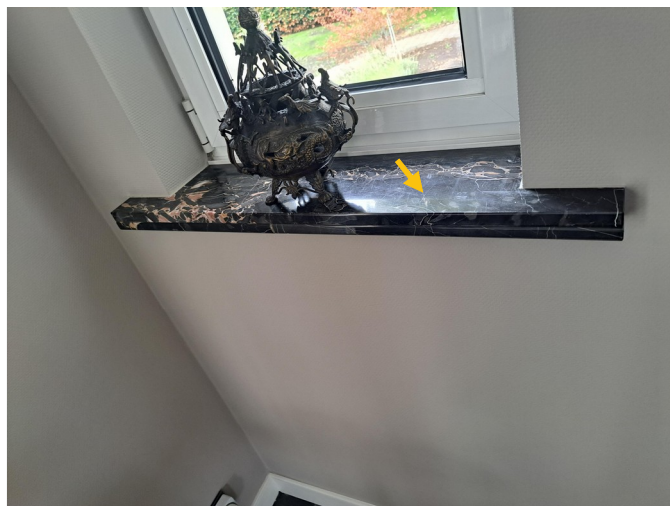
| Basis voor advies | De asbestdeskundige beoordeelt het materiaal als niet-asbestverdacht. |

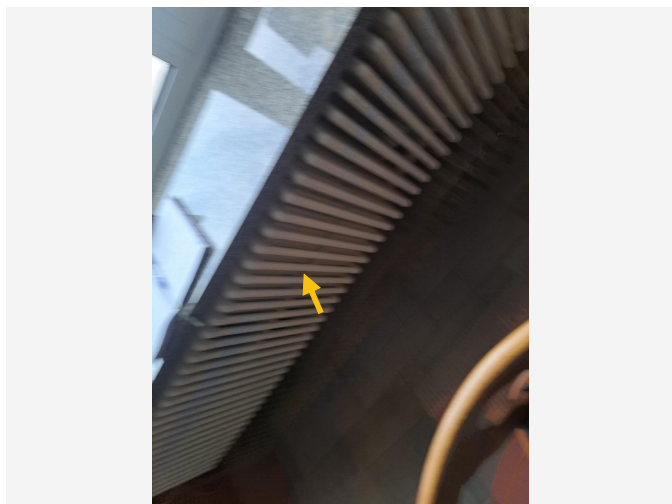
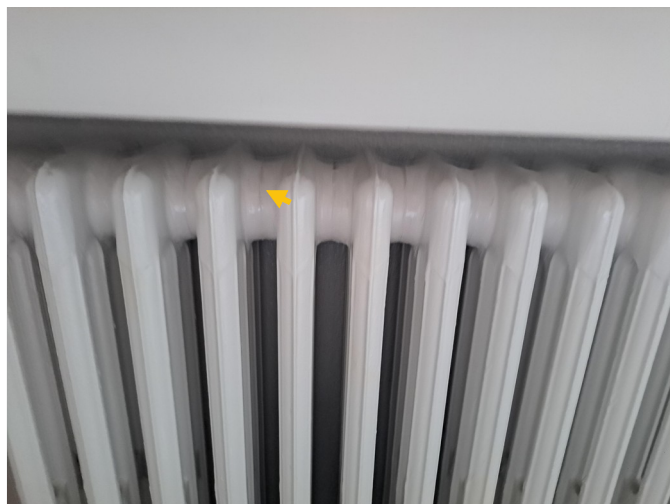
het zou kunnen dat tussen de segmenten asbesthoudende dichtingen zitten  
deze bij verwijdering of afbraak best eerst laten testen

| Basis voor advies | Beoordeling op basis van expertise, zonder een vaststelling door de asbestdeskundige. |

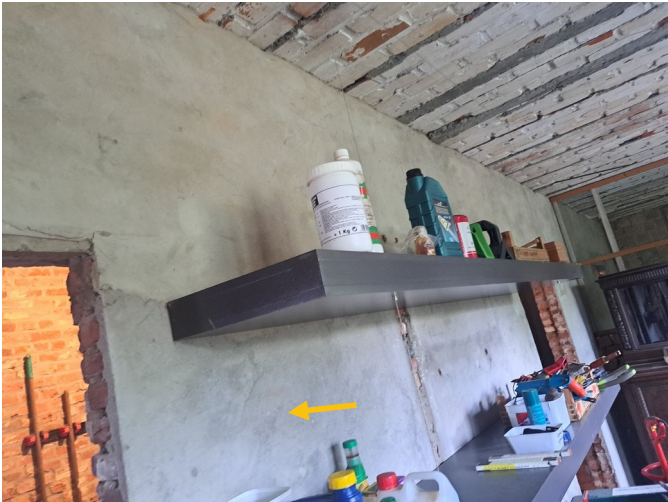
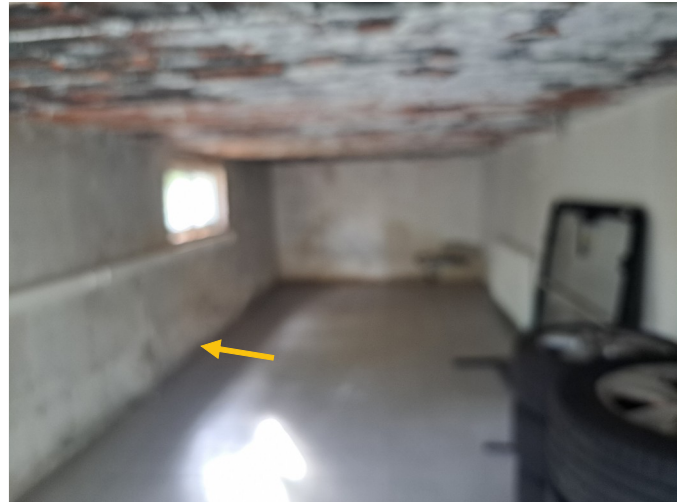
## Fiche 6: Smeerlaag in cement (binnen) kelderwanden en bijgebouw

Geen asbest

| # | Type | Referentie | Resultaat |
|---|---|---|---|
| 6.1 | Mengmonster | g4613 | Geen asbest |

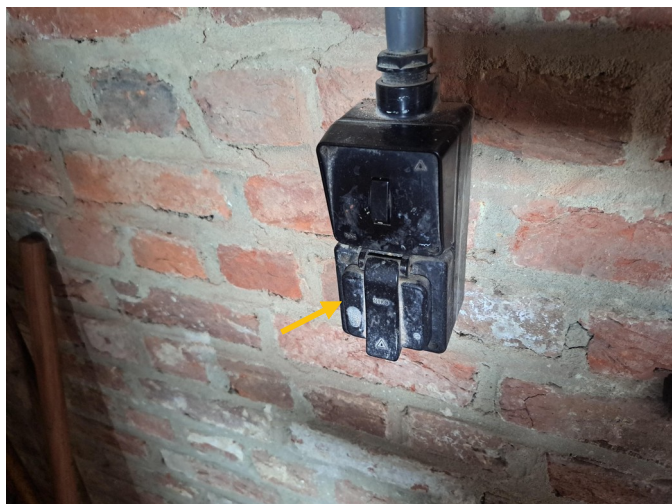
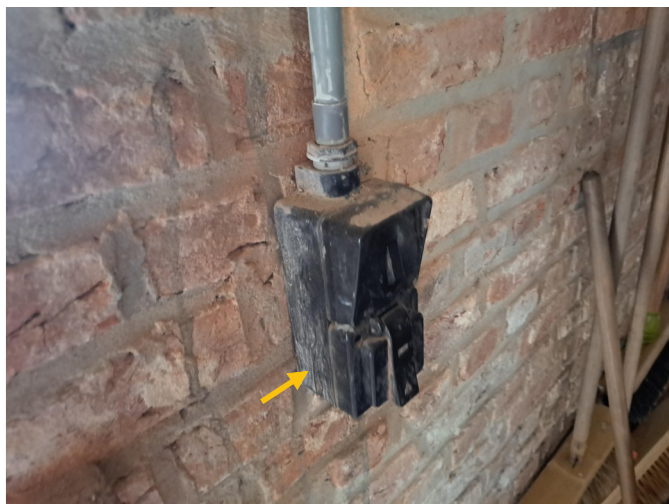
## Fiche 7: bakeliet schakelaars

Geen asbest

| # | Type | Referentie | Resultaat |
|---|---|---|---|
| 7.1 | Puntmonster | g4612 | Geen asbest |

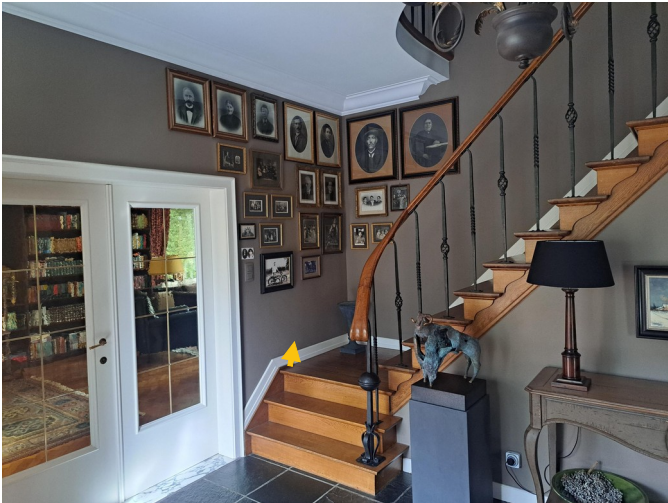
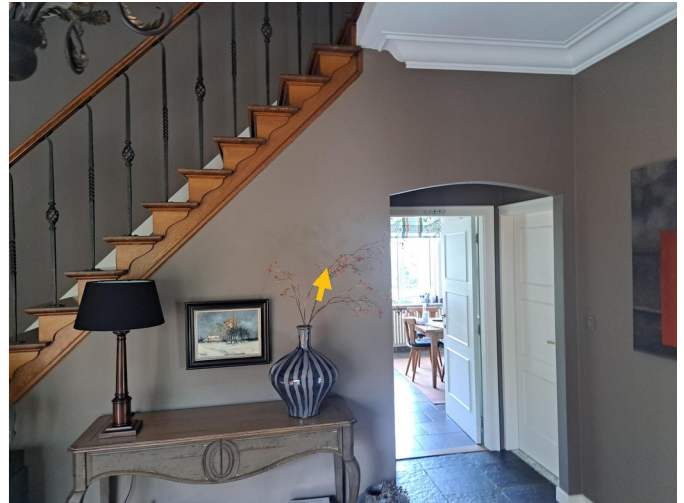
## Fiche 8: pleister wanden

Geen asbest

| # | Type | Referentie | Resultaat |
|---|---|---|---|
| 8.1 | Mengmonster | g4611 | Geen asbest |

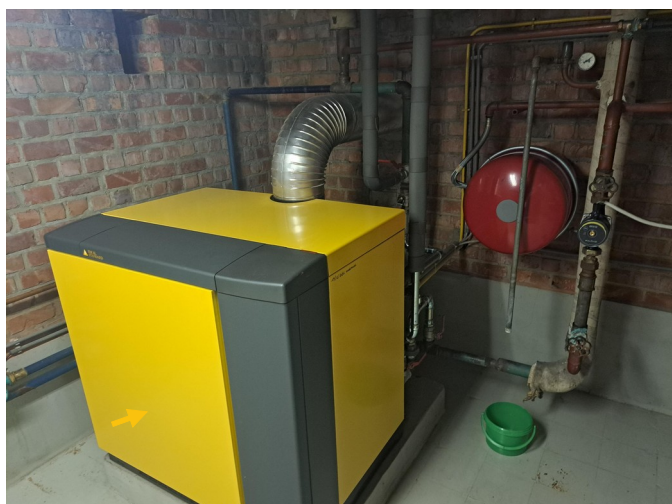
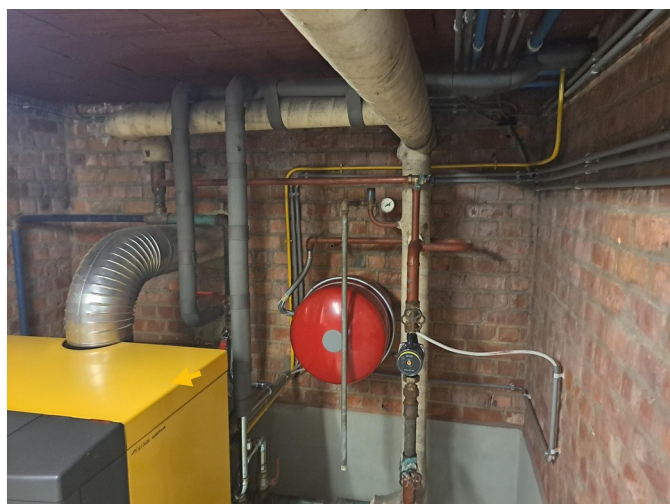
### Fiche 9: CV-brander (niet verdacht)

| Beschrijving | Notitie | Terug te vinden op plannen |
|---|---|---|
| Fiche 9: CV-brander (niet verdacht) | De CV-brander bevat geen asbestverdachte materialen. | Plan 1.1: kelder |

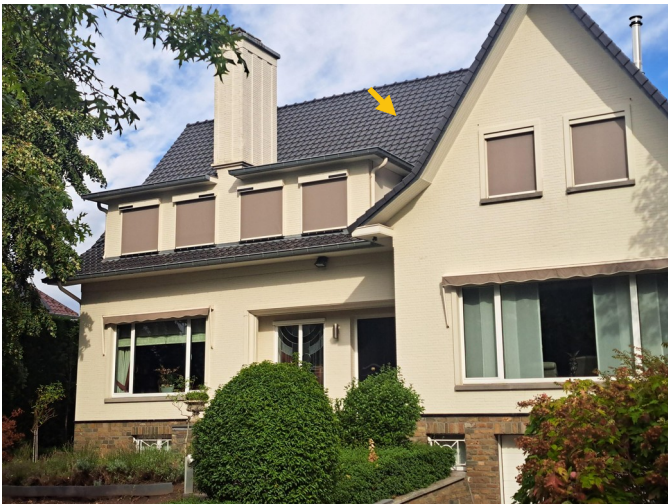
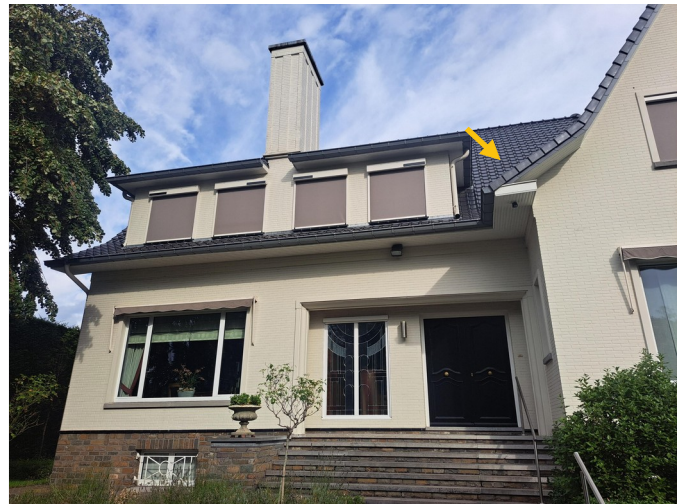
## Fiche 11: Dakbedekking in dakpannen (niet verdacht)

| Beschrijving | Notitie | Terug te vinden op plannen |
|---|---|---|
| Fiche 11: Dakbedekking in dakpannen (niet verdacht) | De dakbedekking is niet-asbestverdacht. | Plan 1.6: dakenplan kopie<br>Plan 2.3: Bijgebouw dakenplan |

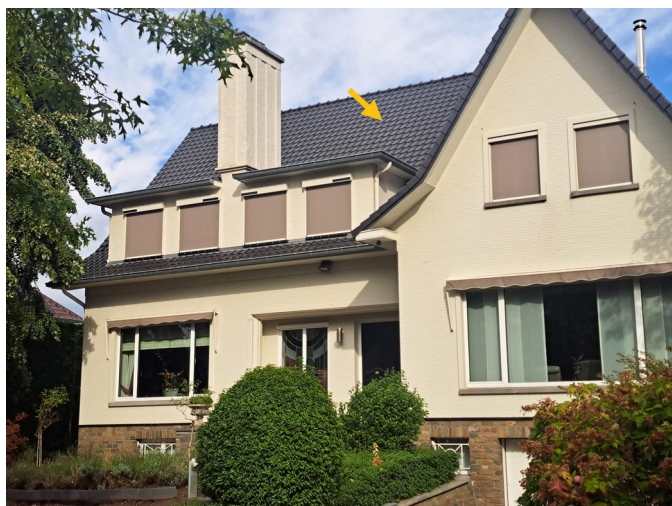
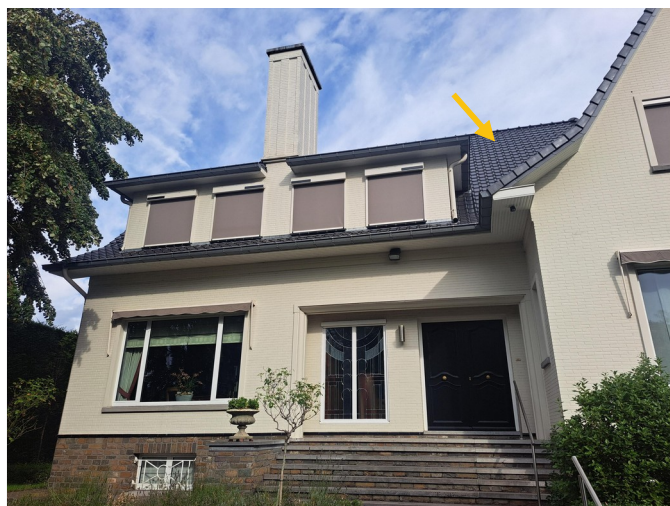
### Fiche 12: Onderdak (niet waarneembaar)

| Beschrijving | Notitie | Terug te vinden op plannen |
|---|---|---|
| Fiche 12: Onderdak (niet waarneembaar) | <p>Het onderdak is van binnenuit niet bereikbaar. Langs buiten zijn de dakpannen vastgemaakt met storumhaken. Hierdoor is een eventueel asbestverdacht onderdak niet waarneembaar zonder uitbreiding naar een aanvullend destructief onderzoek.</p> <p>Laat dit controleren bij werken door een bevoegd technicus.</p> | <p>Plan 1.4: dakenplan<br/>Plan 2.2: nv1</p> |
