# Asbestinventarisatattest

Lange Reeschapstraat 17, 3680 Maaseik

Attestnummer : 20260915-000174.000

Uitgegeven op : 15.09.2026

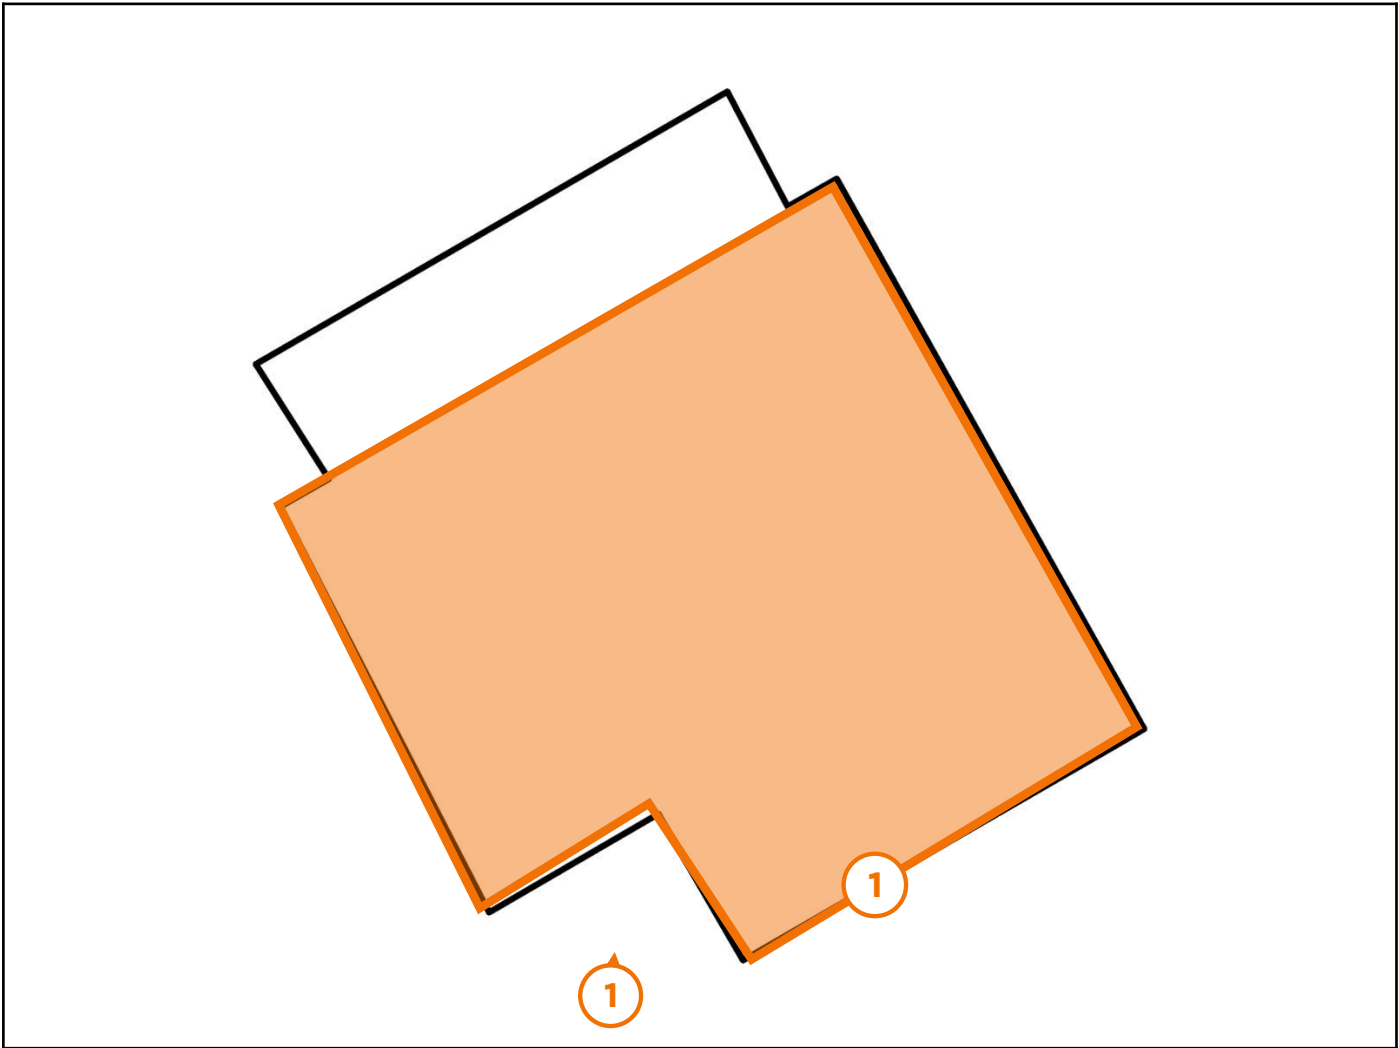
# Plan 1.5: dakenplan

| Beschrijving | Type | Actie |
|---|---|---|
| 1. leien dak | Asbestmateriaal | <a href="#">Verwijderen</a> |

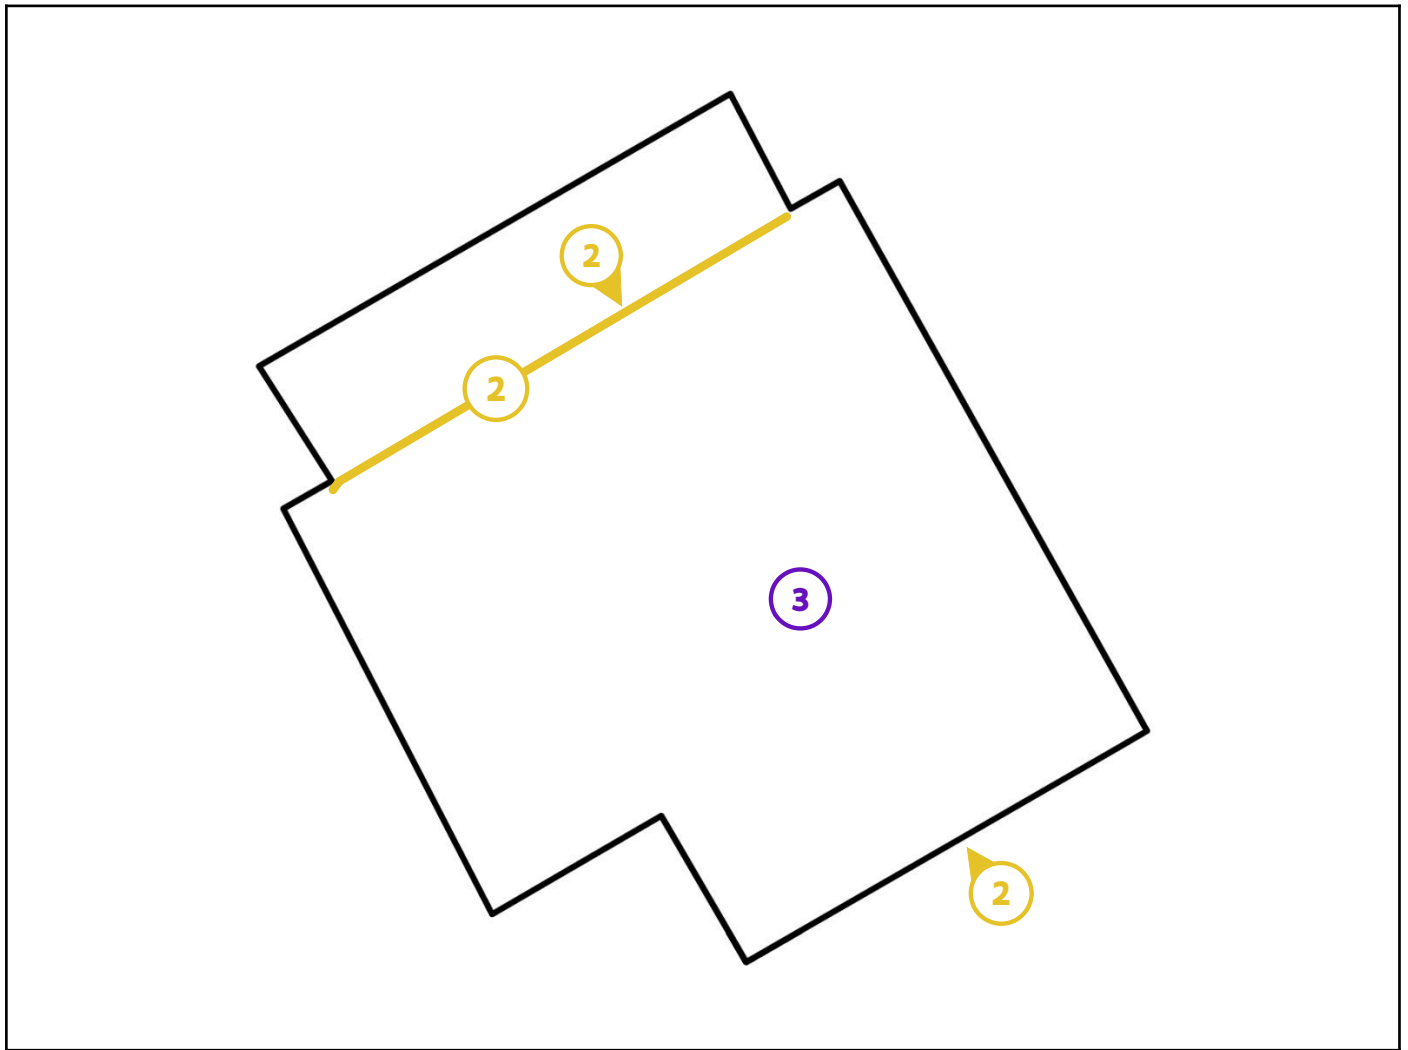
## Plan 1.6: zolder kopie

| Beschrijving | Type | Actie |
|---|---|---|
| 2. 4 x Verluchtingsbuizen in vezelcement | Asbestmateriaal | Zorgvuldig beheren |
| 3. Schoorsteen rookgaskanaal | Beperking | - |

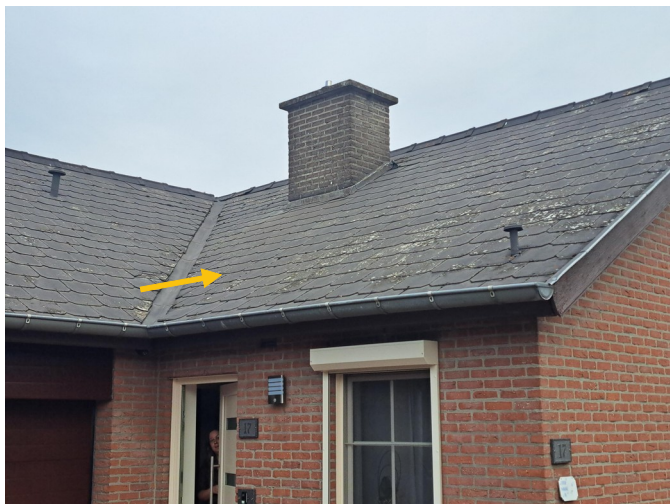
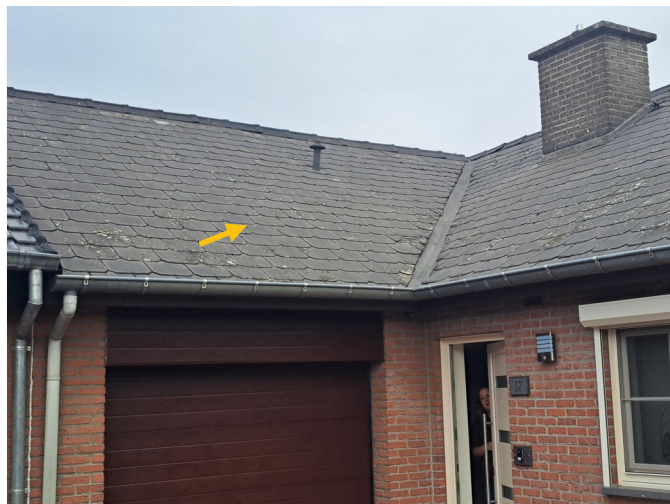
Het asbestmateriaal valt onder de mijlpaal van 2034.

| Eindbeoordeling materiaalisico | Laag materiaalisico en/of verlaagde kans op vezelvrijgave |

| Asbestsoort (vezeltype) | Crocidoliet aanwezig |
| Toestand van het materiaal | Licht beschadigd, licht verweerd. Intacte calciumsilicaatplaat of materiaal met categorie 3-gebondenheid |

| Beschrijving | leien dak |
| Opmerking | Op basis van onze expertise als deskundigen hebben we deze leien als asbesthoudend geclassificeerd, zonder staalname. De opgegeven volumes zijn slechts schattingen en mogen niet worden gebruikt als maatstaf voor heffingen. |

Verwijderen

- Zorg voor een veilig beheer. Vermijd het beschadigen van het asbestmateriaal. Controleer de toestand jaarlijks op wijzigingen.
- Hemelwater dat afspoelt van asbestcement daken of gevels kan asbestdeeltjes bevatten. Gebruik het enkel voor gesloten circuits (bv. spoelen toiletten). Reinig na het vervangen van het dak of de gevel de dakgoten en regenwaterput of -ton om asbesthoudend sediment of slib te verwijderen
- Voer bijkomende staalname(s) uit.

- Eenvoudige handelingen: mag via doe-het-zelf of door werknemer(s) met opleidingsattest eenvoudige handelingen  
Raadpleeg de actuele wetgeving op de website van OVAM. Onder strikte voorwaarden is het eventueel toegestaan om deze toepassing zelf te verwijderen.
- Eenvoudige handelingen: enkel door erkend asbestverwijderaar  
Gezien de staat van de leien, die redelijk verweerd zijn, en hoewel deze eventueel door eenvoudige handelingen verwijderd kunnen worden, adviseer ik als deskundige om de verwijdering te laten uitvoeren

door een erkende asbestverwijderaar. Dit garandeert de veiligheid van zowel de bewoners als de burenen.

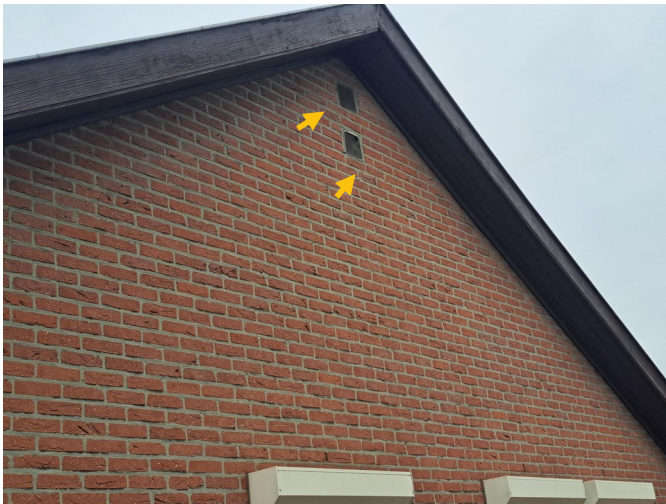
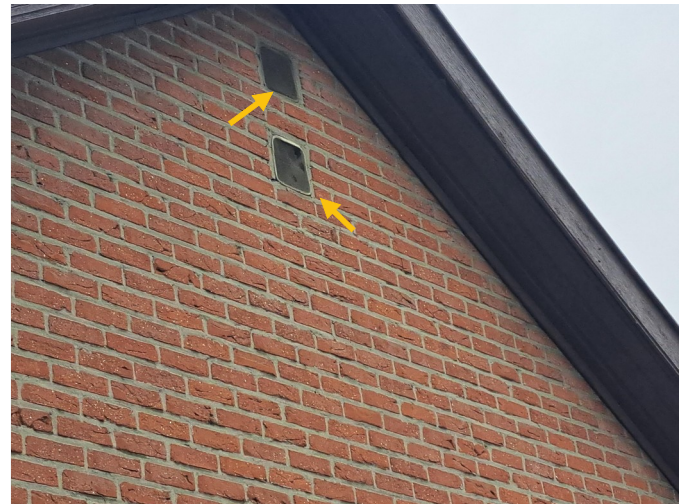
Het asbestmateriaal valt onder de mijlpaal van 2040.

| Eindbeoordeling materiaalrisico | Laag materiaalrisico en/of verlaagde kans op vezelvrijgave |

| Asbestsoort (vezeltype) | Crocidoliet aanwezig |
| Toestand van het materiaal | Onbeschadigd, niet verweerd |

| Beschrijving | 4 x Verluchttingsbuizen in vezelcement |
| Opmerking | De exacte lengte kan niet worden vastgesteld. |

Zorgvuldig beheren

- Zorg voor een veilig beheer. Vermijd het beschadigen van het asbestmateriaal. Controleer de toestand jaarlijks op wijzigingen.
- Voer bijkomende staalname(s) uit.

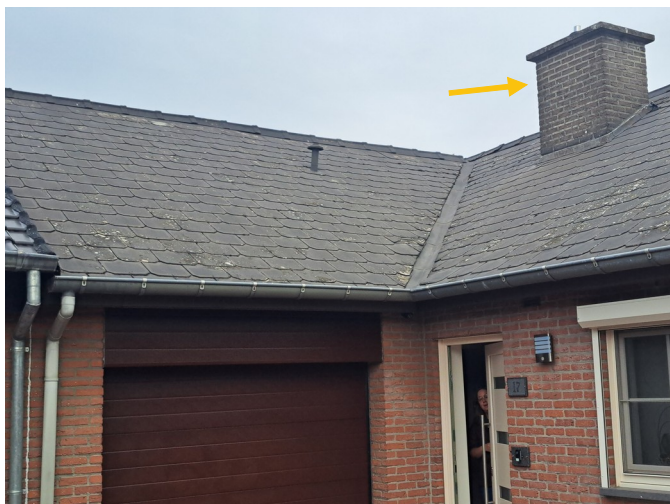
**Reden:** Het te onderzoeken materiaal situeert zich hoger dan 3,50 m te rekenen vanaf een veilige ondergrond

**Uitleg van de asbestdeskundige:** Het rookgaskanaal is niet beoordeeld. Aan de binnenzijde is de kachel aangesloten. Aan de buitenzijde is het hoger dan 3,5 meter om de schoorsteen te inspecteren. Het is niet zichtbaar of er een asbestverdacht rookgaskanaal aanwezig is in de schoorsteen. Conform ons inspectieprotocol mogen wij een beperking inroepen voor hoogtes hoger dan 3,5 m. Indien men dit wil laten onderzoeken, dient er een nieuwe afspraak gemaakt te worden en moet er een hoogtewerker voorzien worden, evenals iemand die bevoegd is om deze te bedienen en eventueel een techniek die de al dan niet aanwezige schouwwhoed kan afnemen en weer terugplaatsen.

| (Asbest)materiaal | Rookgaskanaal |
| Karakterisatie | Asbest (verdacht) |

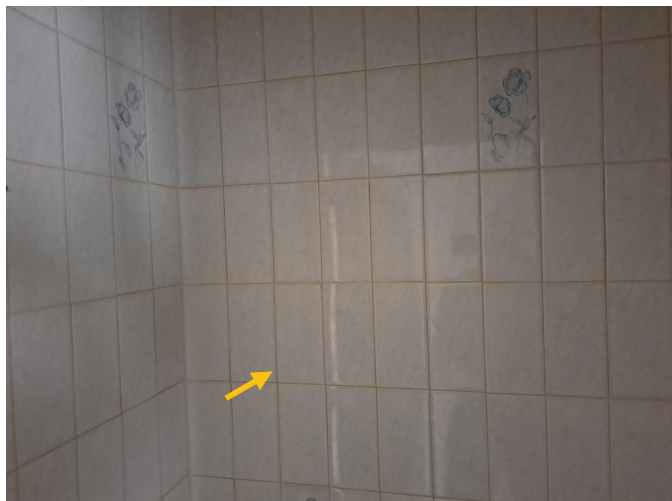
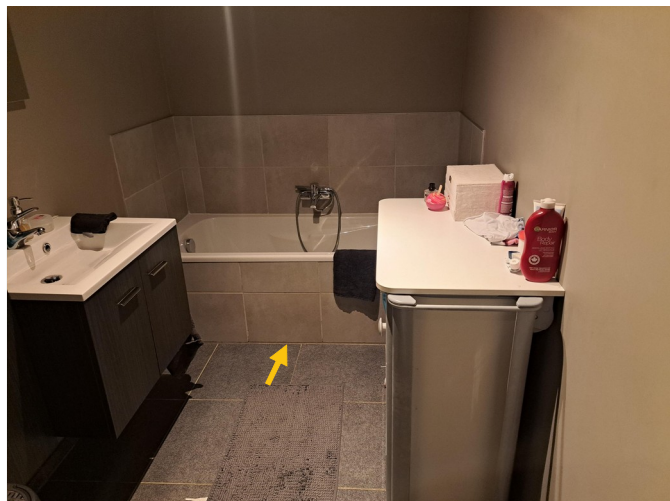
## Fiche 7: eventuele tegellijm achter wandtegels badkamer en wc en keuken

| Basis voor advies | Beoordeling op basis van expertise, zonder een vaststelling door de asbestdeskundige. |

als later bij verwijdering blijkt dat er tegellijm achter zit deze best eerst laten testen

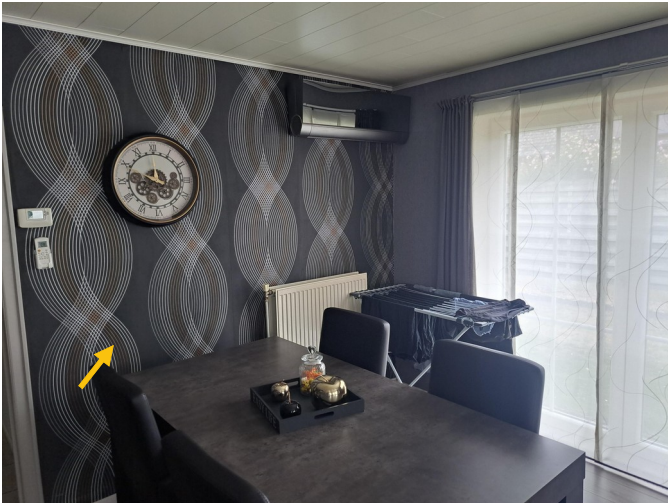
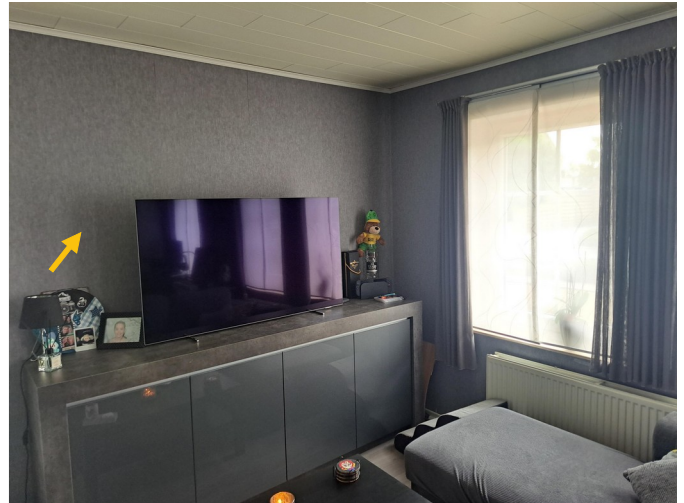
## Fiche 8: pleister wanden

Geen asbest

| # | Type | Referentie | Resultaat |
|---|---|---|---|
| 8.1 | Mengmonster | g5171 | Geen asbest |

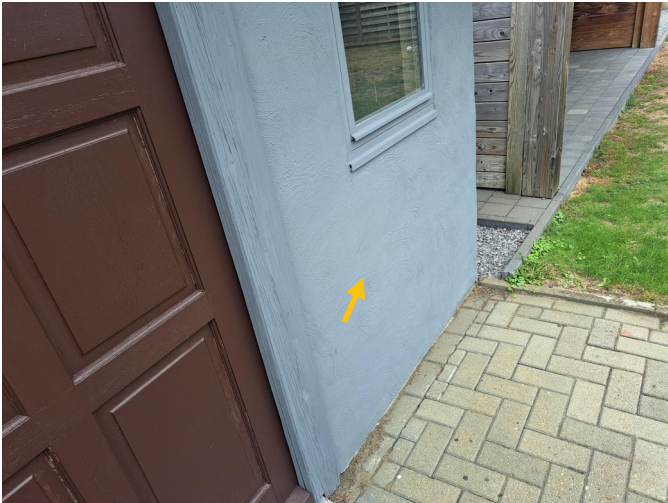
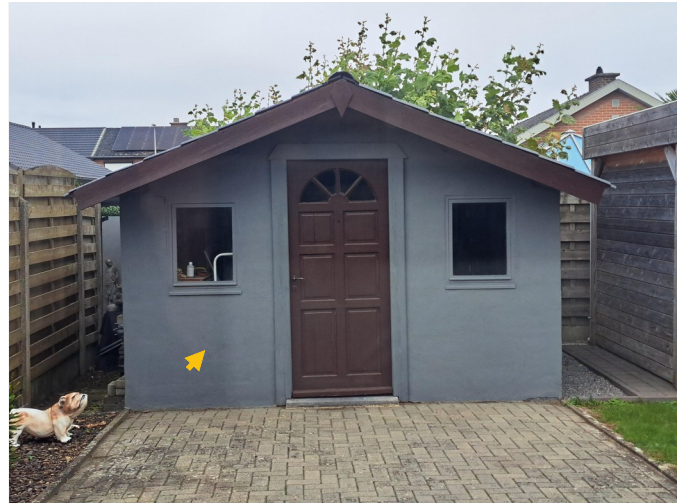
## Fiche 9: cementering tuinhuis

Geen asbest

| # | Type | Referentie | Resultaat |
|---|---|---|---|
| 9.1 | Mengmonster | g5172 | Geen asbest |

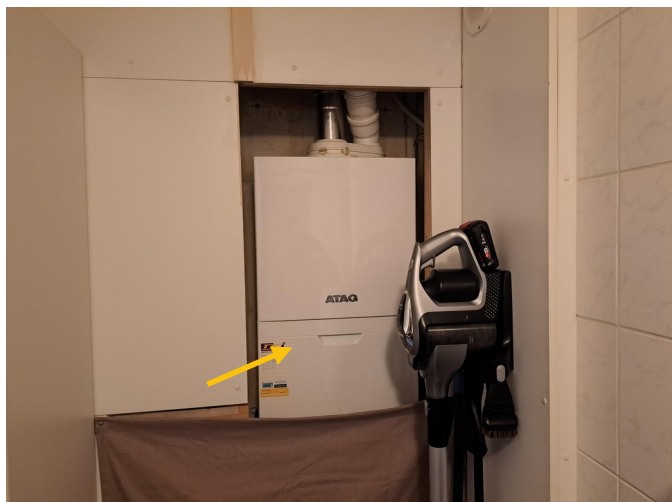
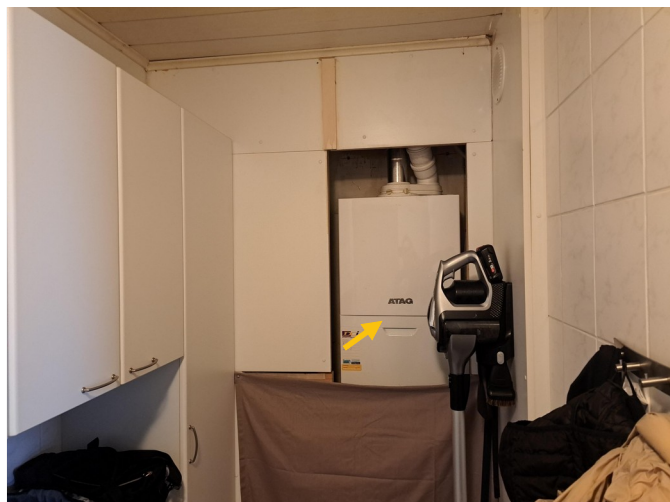
### Fiche 10: CV-brander (niet verdacht)

| Beschrijving | Notitie | Terug te vinden op plannen |
|---|---|---|
| Fiche 10: CV-brander (niet verdacht) | De CV-brander bevat geen asbestverdachte materialen. | Plan 1.4: nv0 kopie |
