# Asbestinventarisat attest

Dr. Lenstralaan 4, 3650 Dilsen-Stokkem

Attestnummer : 20260901-000139.000

**Niet-asbestveilig**

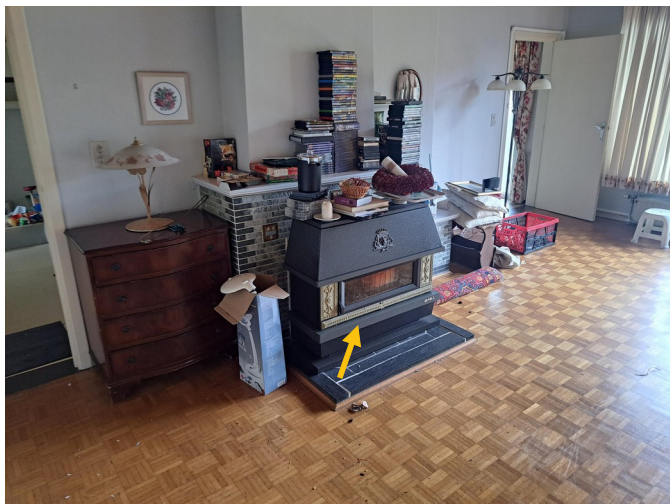
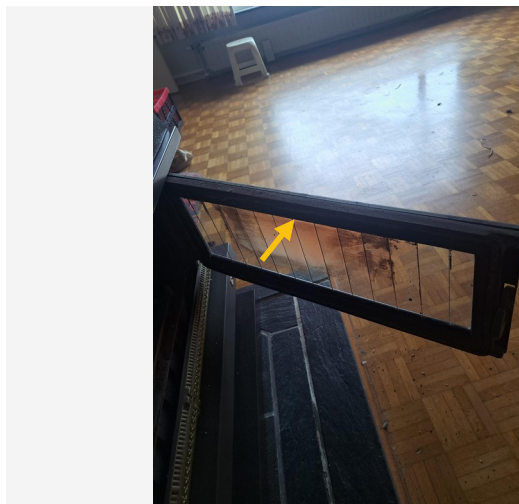
Dit betreft een niet-hechtgebonden toepassing. Deze toepassing wordt niet aanvaard op het recyclagepark. Om die reden is het aan te bevelen om de koord te laten verwijderen door een erkend asbestverwijderaar.

| Eindbeoordeling materiaalrisico | Laag materiaalrisico en/of verlaagde kans op vezelvrijgave |

| Gebondenheid | Categorie 3: niet-hechtgebonden met weinig of geen matrix |
| Asbestsoort (vezeltype) | Alleen chrysotiel aanwezig |
| Asbestconcentratie | Hoog ( $\geq 50\%$ ) |
| Afschermingsgraad van het gehele materiaal | Alleen randen, niet afgeschermd, maar geen contact met binnenluchtstromen |
| Toestand van het materiaal | Licht beschadigd, licht verweerd. Intacte calciumsilicaatplaat of materiaal met categorie 3-gebondenheid |

| Beschrijving | Kachelkoord (asbestverdacht) |

Verwijderen

- Zorg voor een veilig beheer. Vermijd het beschadigen van het asbestmateriaal. Controleer de toestand jaarlijks op wijzigingen.
- Verwijder dit asbestmateriaal zo snel mogelijk. Volg de toestand goed op.
- Voer bijkomende staalname(s) uit.

- Eenvoudige handelingen: enkel door erkend asbestverwijderaar  
Deze toepassing kan enkel door een erkende asbestverwijderaar verwijderd worden omdat er hier automatisch een verhoogd risico op vrijgave van asbestvezels (max. concentratie 0,01 vezels/cm<sup>3</sup> - CODEX - Art. VI.3-54) ontstaat. (Bron: VLAREM II: 6.4.0.1 par1, par2 en par3). Een erkend asbestverwijderaar moet ingeschakeld worden voor deze toepassingen die niet (kunnen) worden verwijderd door de couveuzemethode, door hermetische zone of door de materialen beschreven in VlareM II, art. 6.4.0.1 par2. (Bron: Leidraad bij het Inspectieprotocol)

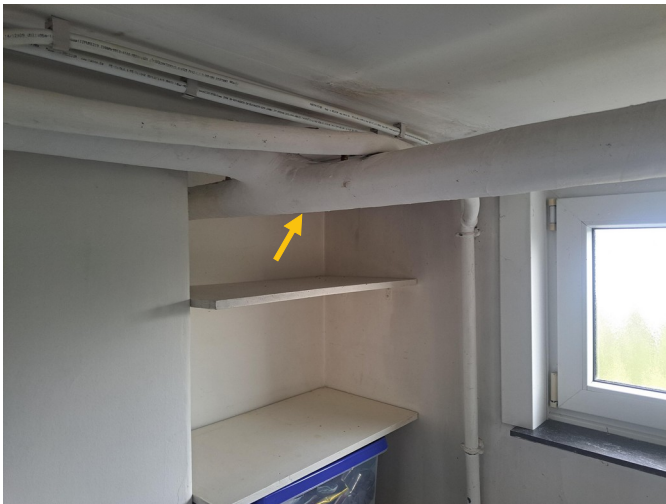
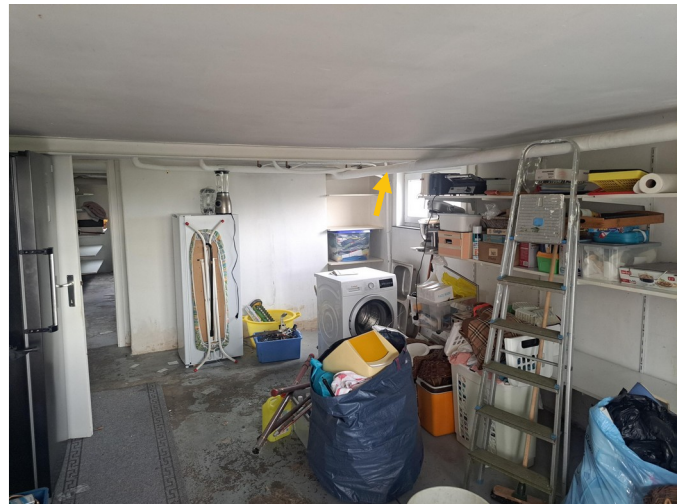
| Eindbeoordeling materiaalrisico | Laag materiaalrisico en/of verlaagde kans op vezelvrijgave |

| Gebondenheid | Categorie 2: niet-hechtgebonden met matrix |
| Asbestsoort (vezeltype) | Amfibool aanwezig, uitgezonderd crocidoliet |
| Asbestconcentratie | Laag (< 50%) |
| Afschermingsgraad van het gehele materiaal | Geheel of deels vrij aan de binnenlucht, maar geen contact met binnenluchtstromen |
| Toestand van het materiaal | Onbeschadigd, niet verweerd |

| # | Type | Referentie | Resultaat |
|---|---|---|---|
| 2.1 | Mengmonster | g4553 recht | Amosiet |
| 2.2 | Mengmonster | g4554 bocht | Amosiet |

| Beschrijving | Leidingisolatie in gips |

Verwijderen

- Scherm in afwachting van verwijdering het asbestmateriaal af van luchtstromingen en verstoring: bijvoorbeeld door het te verpakken, te fixeren, af te dekken, signalisatie - afbakening aan te brengen, ...
- Verwijder dit asbestmateriaal zo snel mogelijk. Volg de toestand goed op.

- Hermetische zone (erkend asbestverwijderaar)  
Deze toepassing mag uitsluitend door een erkende asbestverwijderaar via de methodiek van hermetische zone verwijderd worden omdat verwijdering via de methodiek van eenvoudige handelingen en/of couveusezakmethode niet toegelaten is. De verwijdering leidt automatisch tot een verhoogd risico op vrijgave van asbestvezels (maximale concentratie 0,01 vezels/cm - CODEX Art. VI.3-54). (Bron: CODEX - Art. VI.3-61.- par 1.).

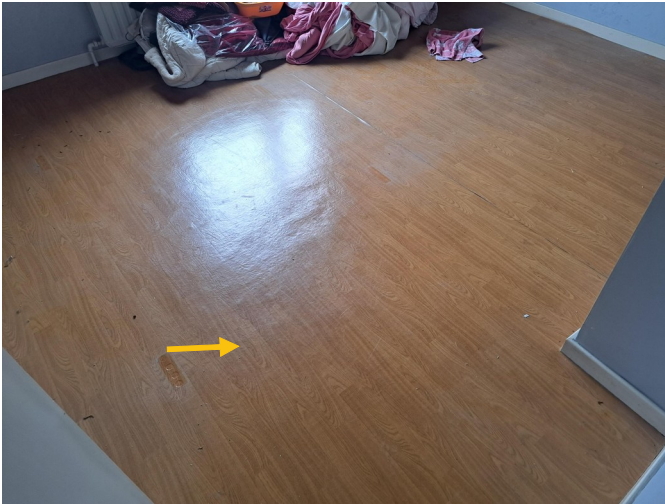
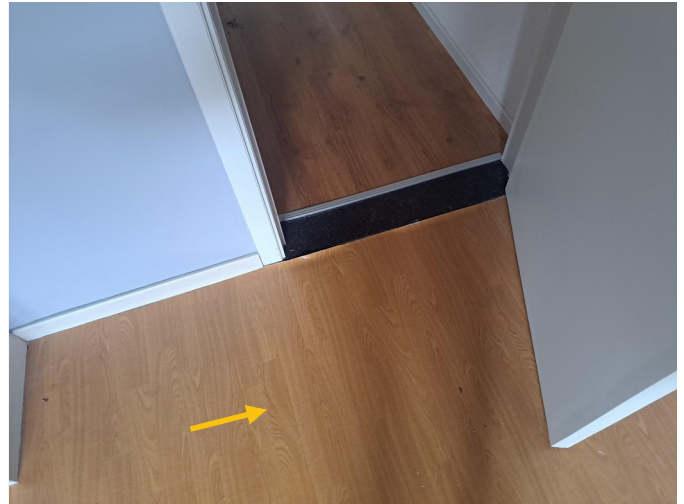
| Eindbeoordeling materiaalarisico | Laag materiaalarisico en/of verlaagde kans op vezelvrijgave |

| Gebondenheid | Categorie 2: niet-hechtgebonden met matrix |
| Asbestsoort (vezeltype) | Alleen chrysotiel aanwezig |
| Asbestconcentratie | Hoog ( $\geq 50\%$ ) |
| Afschermingsgraad van het gehele materiaal | Geheel of deels vrij aan de binnenlucht, maar geen contact met binnenluchtstromen |
| Toestand van het materiaal | Onbeschadigd, niet verweerd |

| # | Type | Referentie | Resultaat |
|---|---|---|---|
| 3.1 | Puntmonster | g4556 | Chrysotiel |

| Beschrijving | vloerzeil |

Verwijderen

- Zorg voor een veilig beheer. Vermijd het beschadigen van het asbestmateriaal. Controleer de toestand jaarlijks op wijzigingen.

- Hermetische zone (erkend asbestverwijderaar) omdat het niet hechtgebonden is

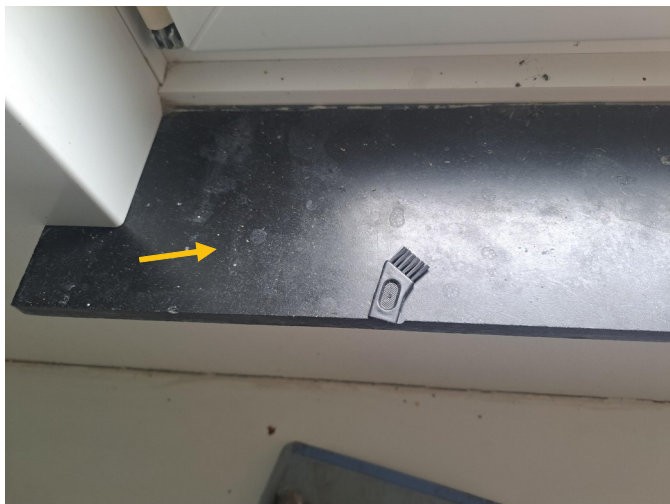
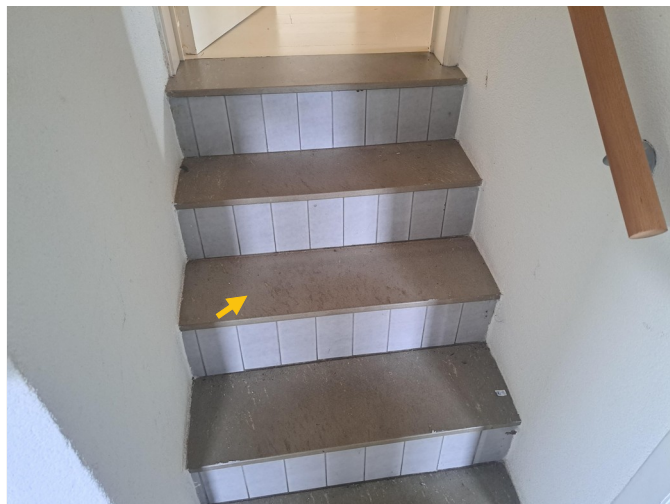
| Identificatiemethode | <p>De asbestdeskundige beoordeelt het materiaal als asbestverdacht en dus asbesthoudend, en dit zonder monstername.</p> <p>Motivatie: De monstername brengt andere schade aan dan schade die inherent is aan de monstername.</p> |

- Eenvoudige handelingen: mag via doe-het-zelf of door werknemer(s) met opleidingsattest eenvoudige handelingen  
Deze toepassing mag door een aannemer die over een opleidingsattest eenvoudige handelingen beschikt of door een particulier (doe-het-zelf), verwijderd worden indien er geen verhoogd risico op vrijgave van asbestvezels (max. concentratie 0,01 vezels/cm<sup>3</sup> - CODEX Art. VI.3-54) ontstaat en de toepassing voorafgaand wordt gefixeerd/bevochtigd. De individuele elementen moeten zonder machinale werktuigen (boormachine, slijpschijf, hogedrukreiniger, etc.) en zonder breken of gooien een voor een losgemaakt worden en dubbel en luchtdicht verpakt afgevoerd worden naar een erkend afvalpunt (recyclagepark). Daar moeten ze voorzichtig in de container voor asbestafval worden gelegd. Op het recyclagepark worden uitsluitend hechtgebonden asbestmaterialen aanvaard. Niet-hechtgebonden asbestmaterialen kunnen enkel bij een erkend asbestverwijderaar of asbestafvalverwerker worden aangeboden.

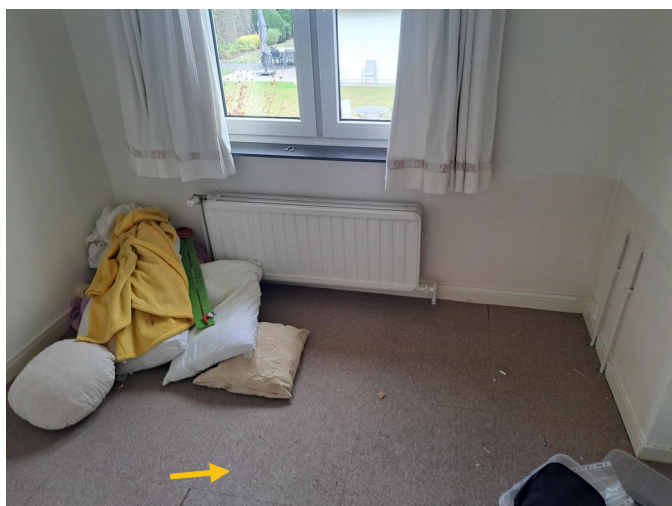
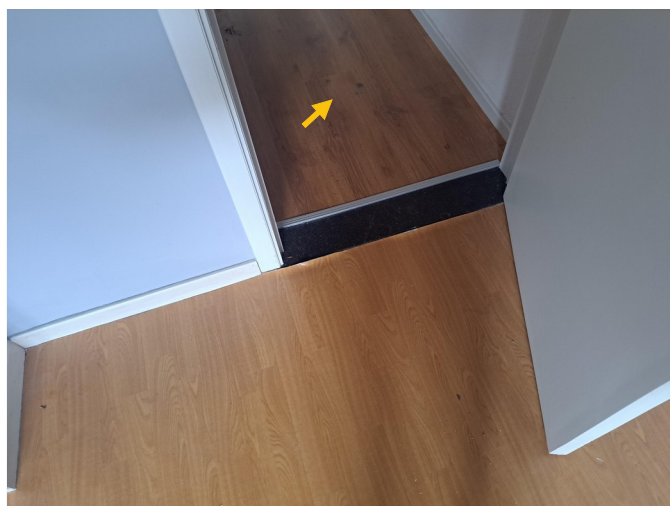
## Fiche 8: Vloerzeil ( niet asbestverdacht)

| Basis voor advies | De asbestdeskundige beoordeelt het materiaal als niet-asbestverdacht. |

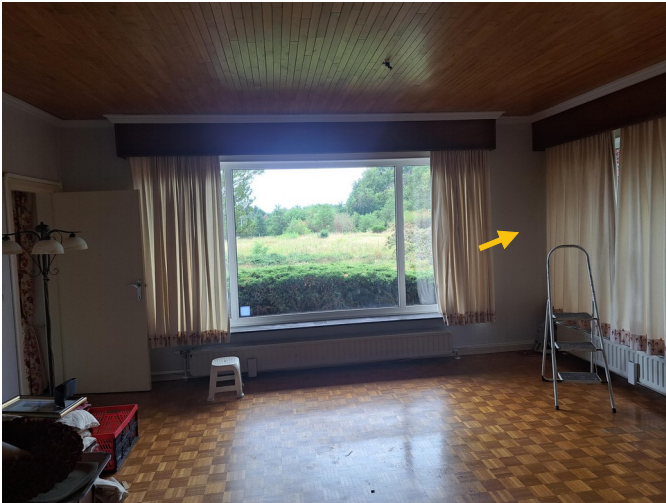
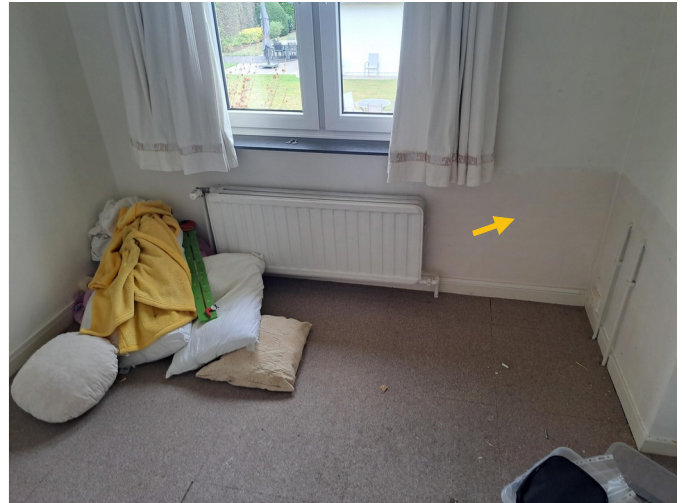
## Fiche 11: Pleisterwerk wanden

Geen asbest

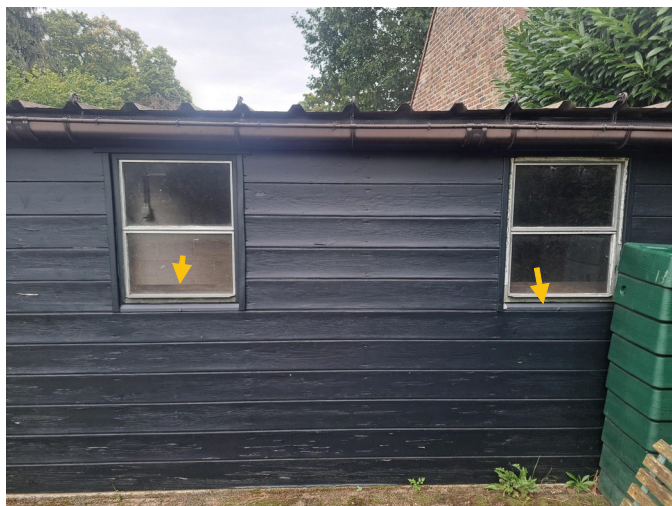
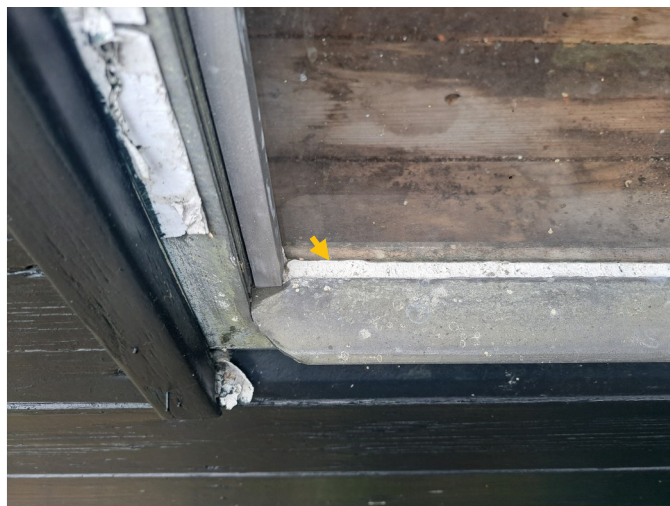
## Fiche 12: Kitramen garage

Geen asbest

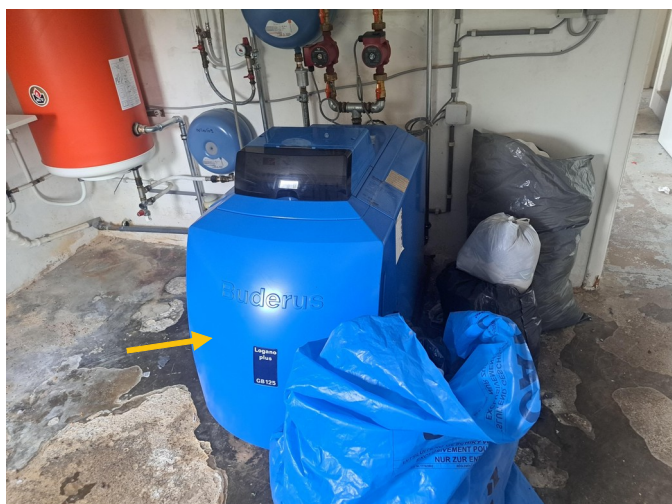
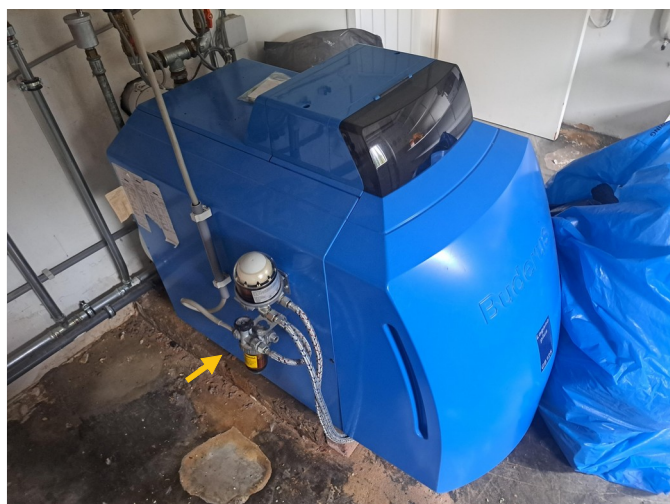
## Fiche 15: CV-brander (niet verdacht)

| Beschrijving | Notitie | Terug te vinden op plannen |
|---|---|---|
| Fiche 15: CV-brander (niet verdacht) | De CV-brander bevat geen asbestverdachte materialen. | Plan 1.2: kelder |
