# Asbestinventarisatetest

Molenweg 33, 3530 Houthalen-Helchteren

Attestnummer : 20260916-000388.000

Uitgegeven op : 16.09.2026

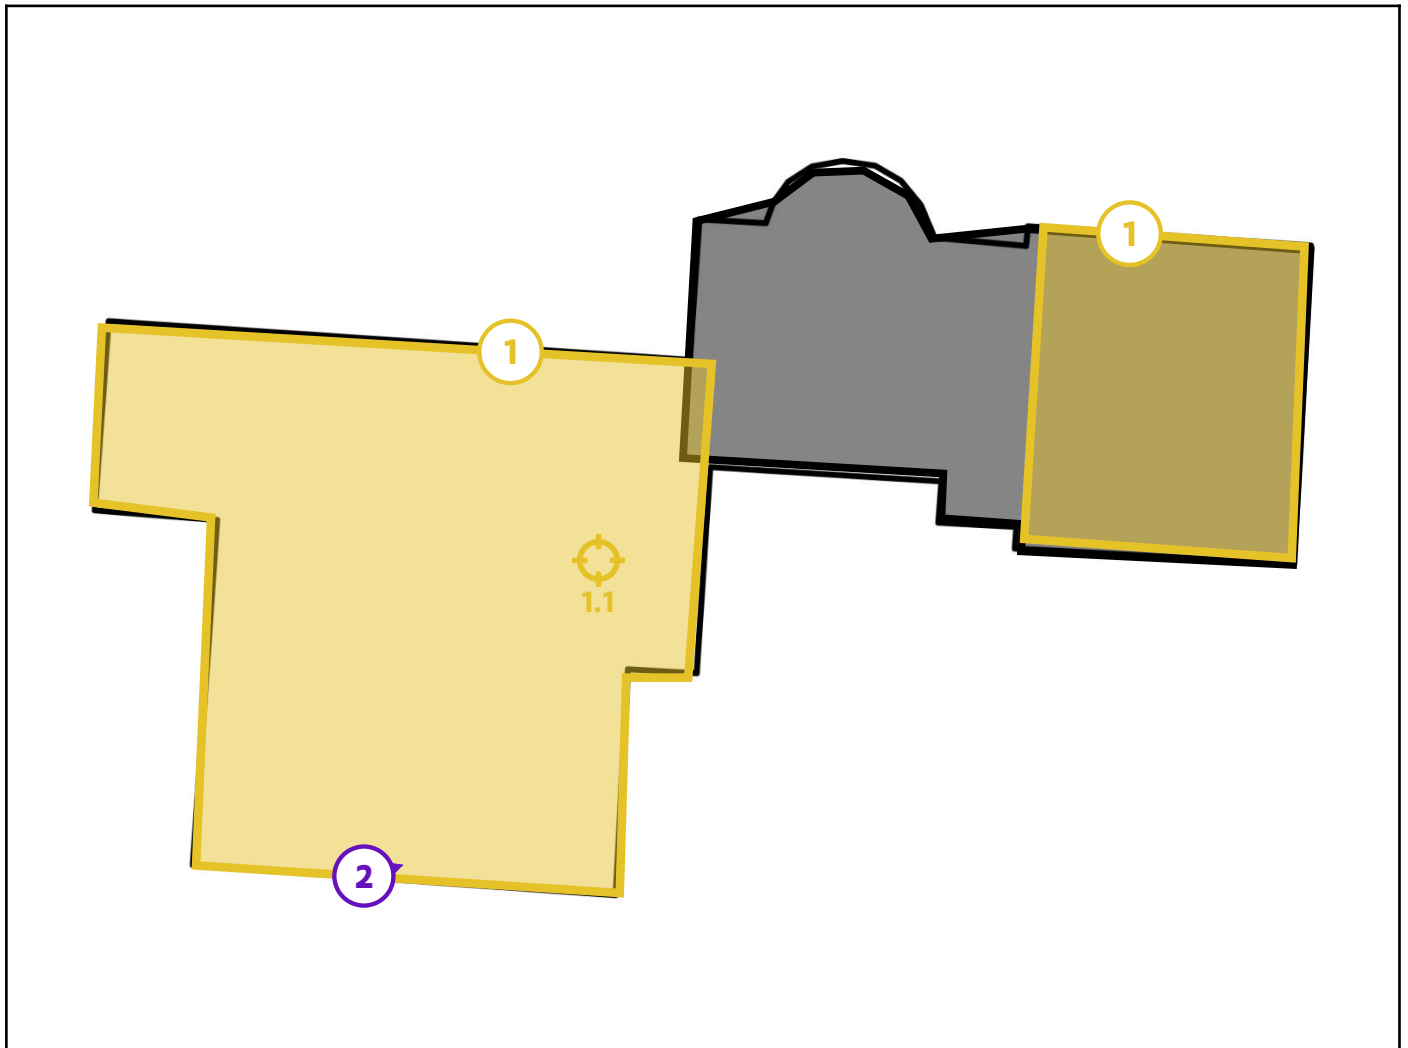
## Plan 1.4: dakenplan

| Beschrijving | Type | Actie |
|---|---|---|
| 1. Onderdak type menuiserie | Asbestmateriaal | Zorgvuldig beheren |
| 2. Schoorsteen rookgaskanaal | Beperking | - |

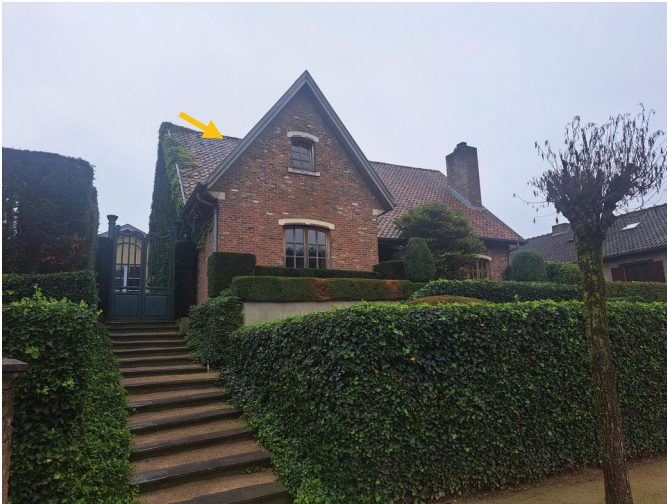
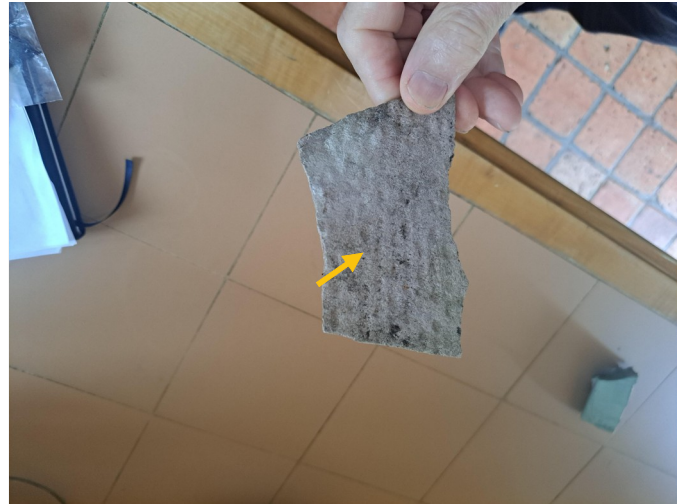
Overzichtsfoto

Detailfoto

Het asbestmateriaal valt onder de mijlpaal van 2040.

| Eindbeoordeling materiaalrisico | Zeer laag materiaalrisico en/of zeer lage kans op vezelvrijgave |

| Gebondenheid | Categorie 1: hechtgebonden in oorsprong |
| Asbestsoort (vezeltype) | Alleen chrysotiel aanwezig |
| Asbestconcentratie | Laag (< 50%) |
| Toestand van het materiaal | Onbeschadigd, niet verweerd |

| # | Type | Referentie | Resultaat |
|---|---|---|---|
| 1.1 | Puntmonster | g6024 | Chrysotiel |

| Beschrijving | Onderdak type menuiserie |

- Zorg voor een veilig beheer. Vermijd het beschadigen van het asbestmateriaal. Controleer de toestand jaarlijks op wijzigingen.

- Eenvoudige handelingen: mag via doe-het-zelf of door werknemer(s) met opleidingsattest eenvoudige handelingen omdat het hechtgebonden is

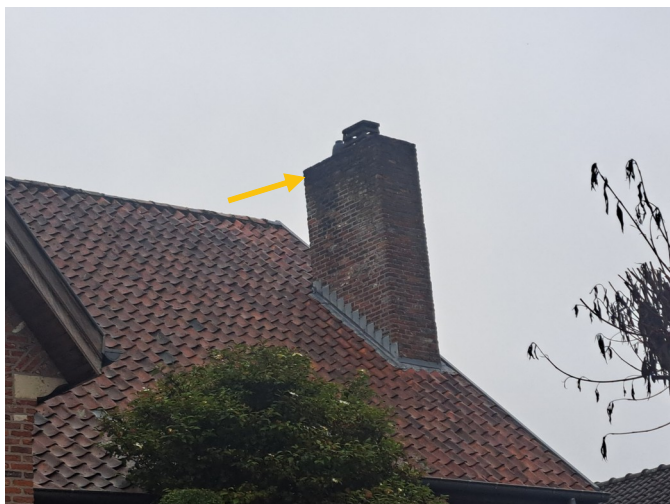
Situeringsfoto

**Reden:** Het te onderzoeken materiaal situeert zich hoger dan 3,50 m te rekenen vanaf een veilige ondergrond

**Uitleg van de asbestdeskundige:** Het rookgaskanaal is niet beoordeeld. Aan de binnenzijde is de kachel aangesloten. Aan de buitenzijde is het hoger dan 3,5 meter om de schoorsteen te inspecteren. Het is niet zichtbaar of er een asbestverdacht rookgaskanaal aanwezig is in de schoorsteen. Conform ons inspectieprotocol mogen wij een beperking inroepen voor hoogtes hoger dan 3,5 m. Indien men dit wil laten onderzoeken, dient er een nieuwe afspraak gemaakt te worden en moet er een hoogtewerker voorzien worden, evenals iemand die bevoegd is om deze te bedienen en eventueel een techniek die de al dan niet aanwezige schouwwhoed kan afnemen en weer terugplaatsen.

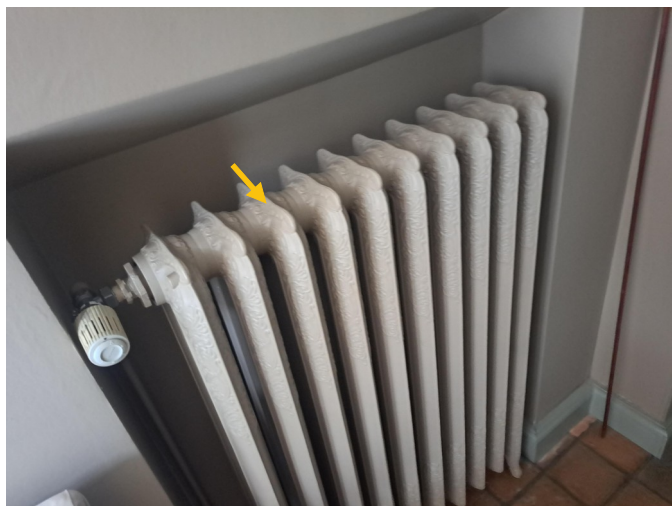
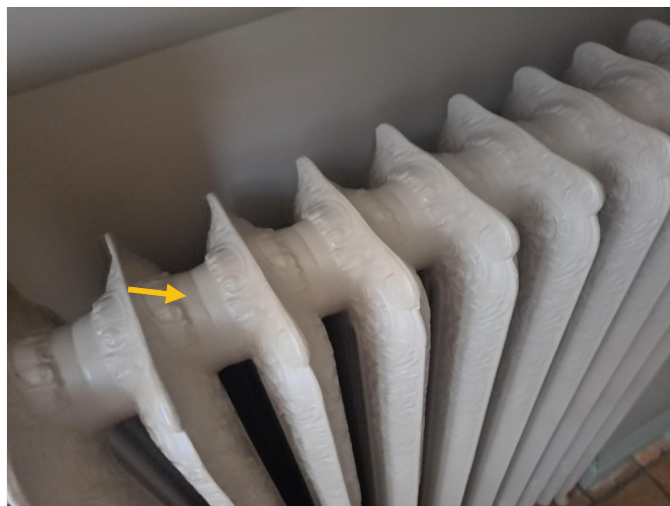
soms stellen we bij dit type radiatoren vast dat er in de segmenten pakkingen zitten die asbesthoudend zijn  
dus best bij verwijdering eerst laten testen

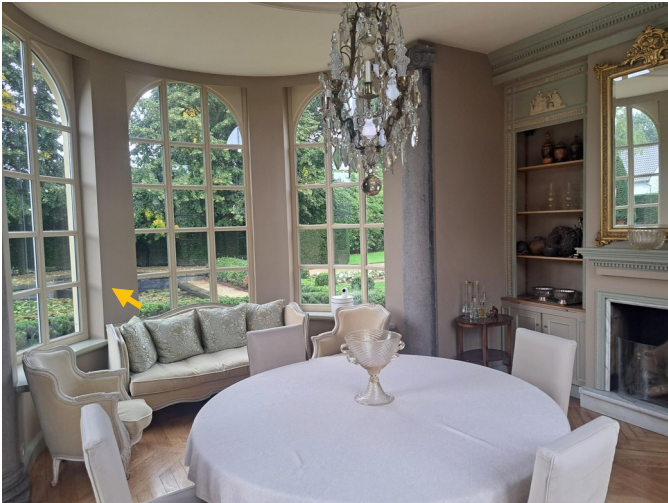
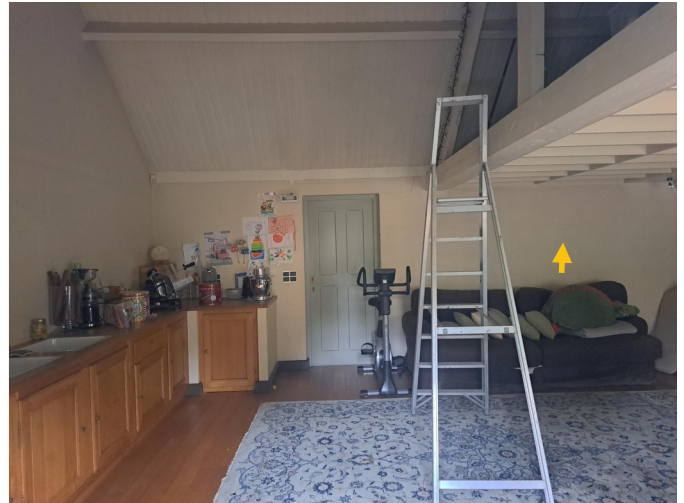
## Fiche 4: pleister wanden

Geen asbest

| # | Type | Referentie | Resultaat |
|---|---|---|---|
| 4.1 | Mengmonster | g6021 | Geen asbest |

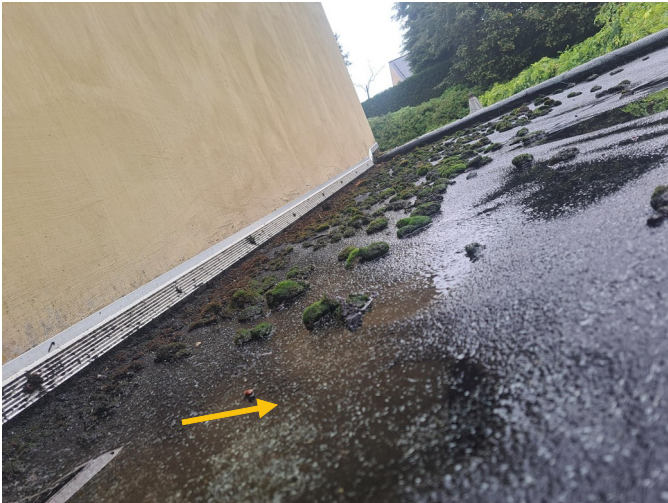
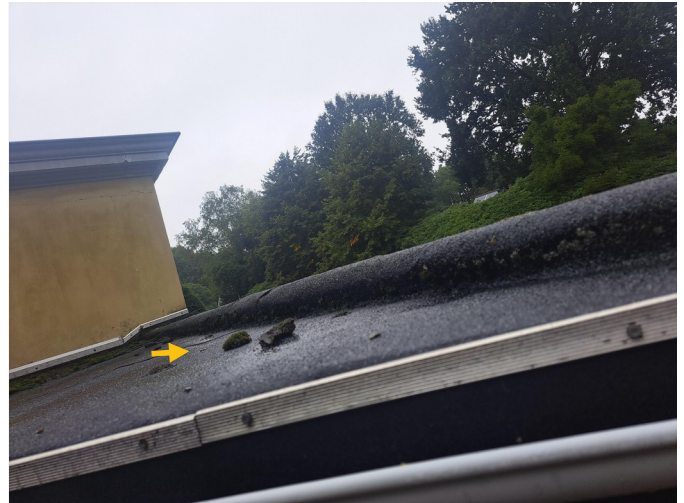
## Fiche 5: Roofing plat dak tuinhuis

Geen asbest

| # | Type | Referentie | Resultaat |
|---|---|---|---|
| 5.1 | Puntmonster | g6023 | Geen asbest |

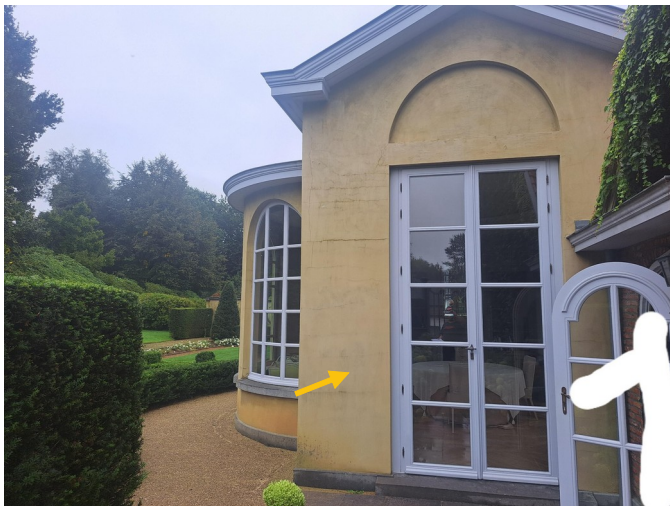
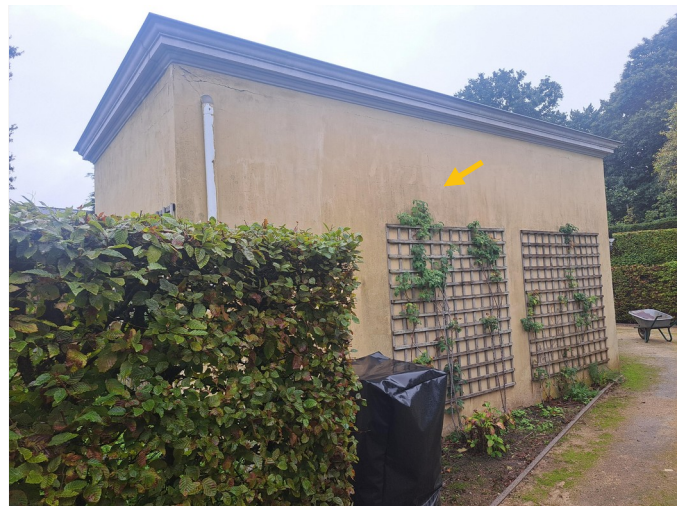
## Fiche 6: cementeringen gevel en keldermuren

Geen asbest

| # | Type | Referentie | Resultaat |
|---|---|---|---|
| 6.1 | Mengmonster | g6022 | Geen asbest |

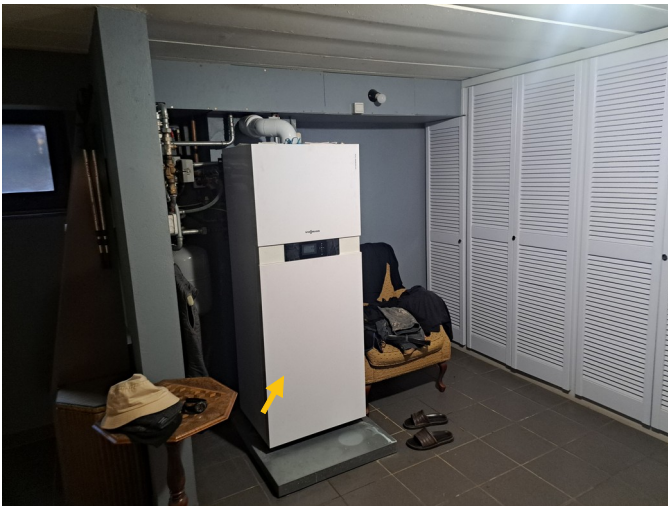
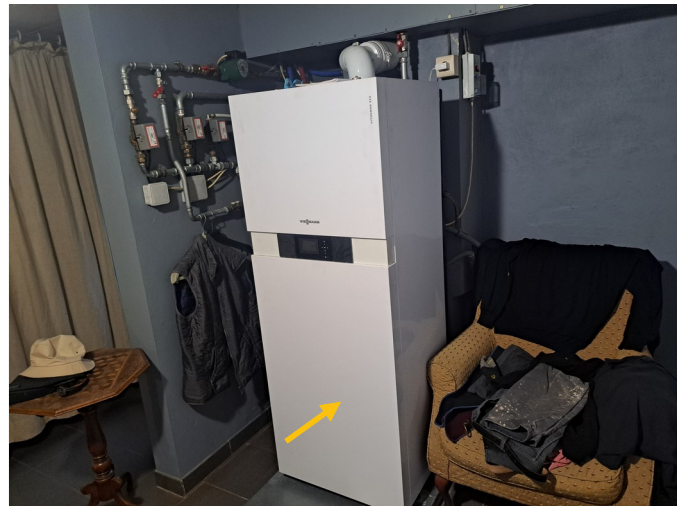
## Fiche 9: CV-brander (niet verdacht)

| Beschrijving | Notitie | Terug te vinden op plannen |
|---|---|---|
| Fiche 9: CV-brander (niet verdacht) | De CV-brander bevat geen asbestverdachte materialen. | Plan 1.1: kelder |
