# Asbestinventarisatetest

Breeërsteenweg 223, 3640 Kinrooi

Attestnummer : 20251126-000055.000

Uitgegeven op : 26.11.2025

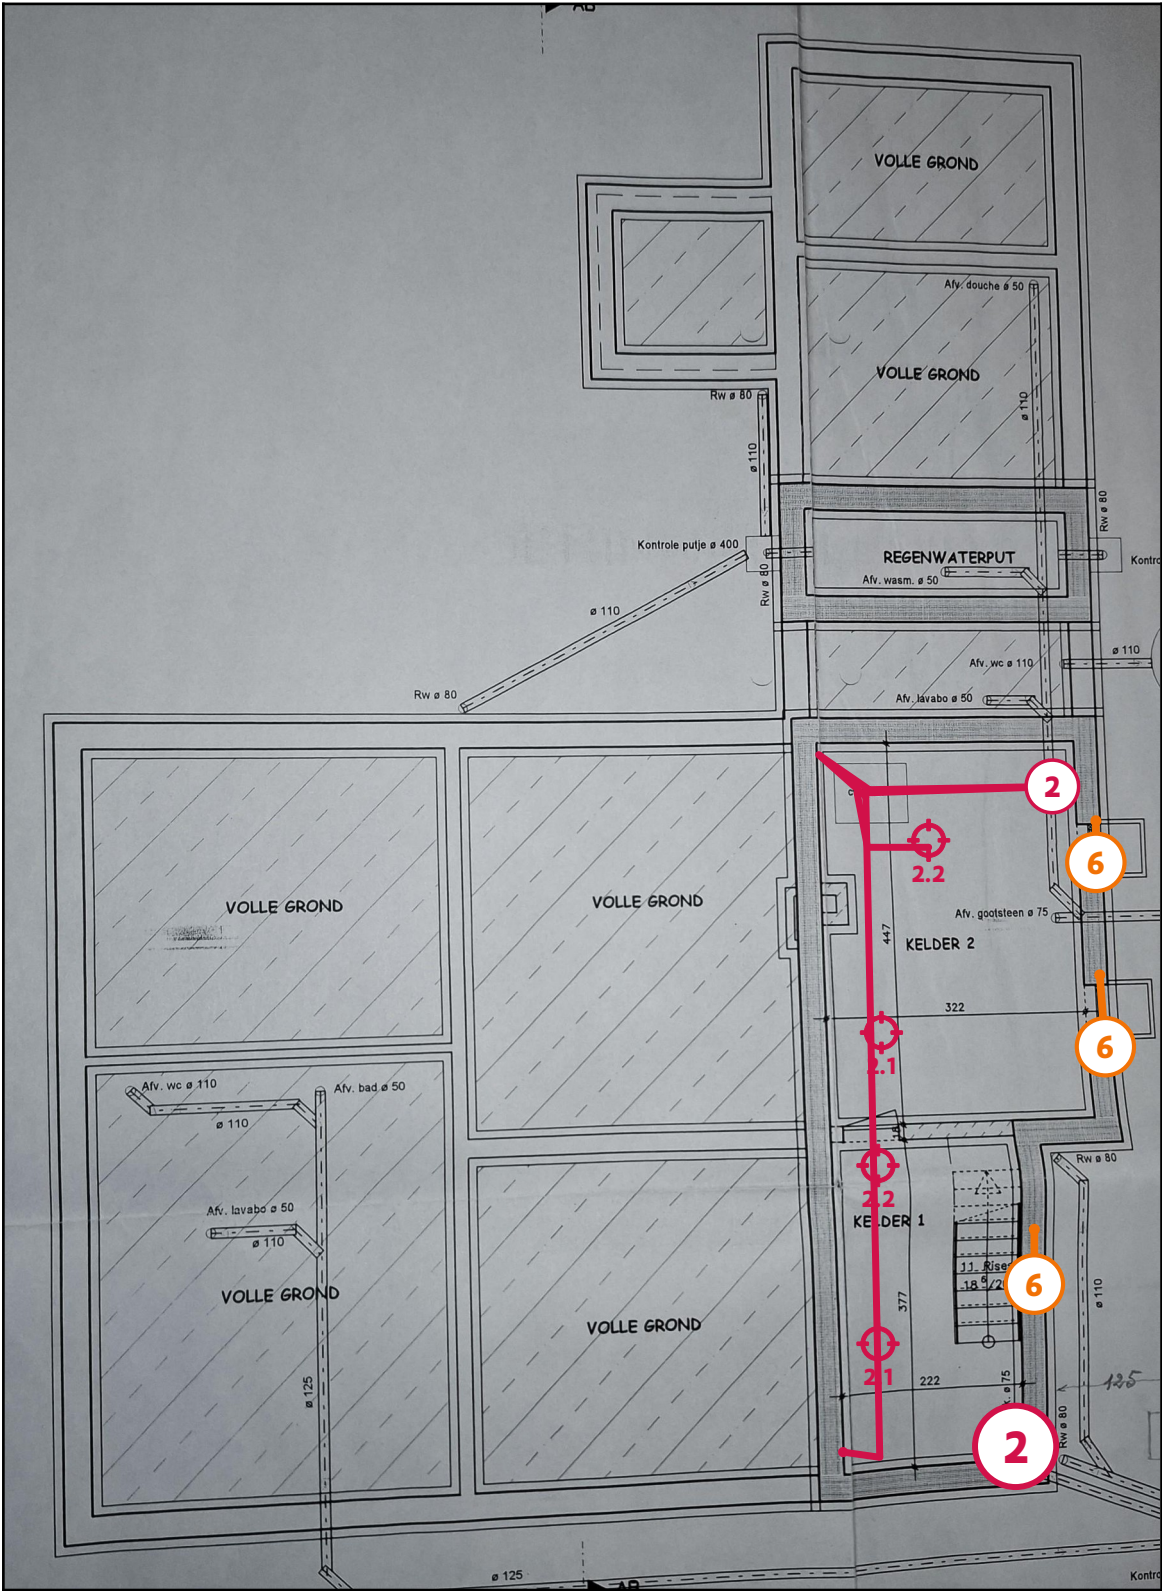
Plan 1.3: Kelder deel 1

| 2. Leidingisolatie kelder | Asbestmateriaal | Dringend verwijderen |
| 6. Kit tussen glas en profiel (stalen venster/stopverf) | Asbestmateriaal | Verwijderen |

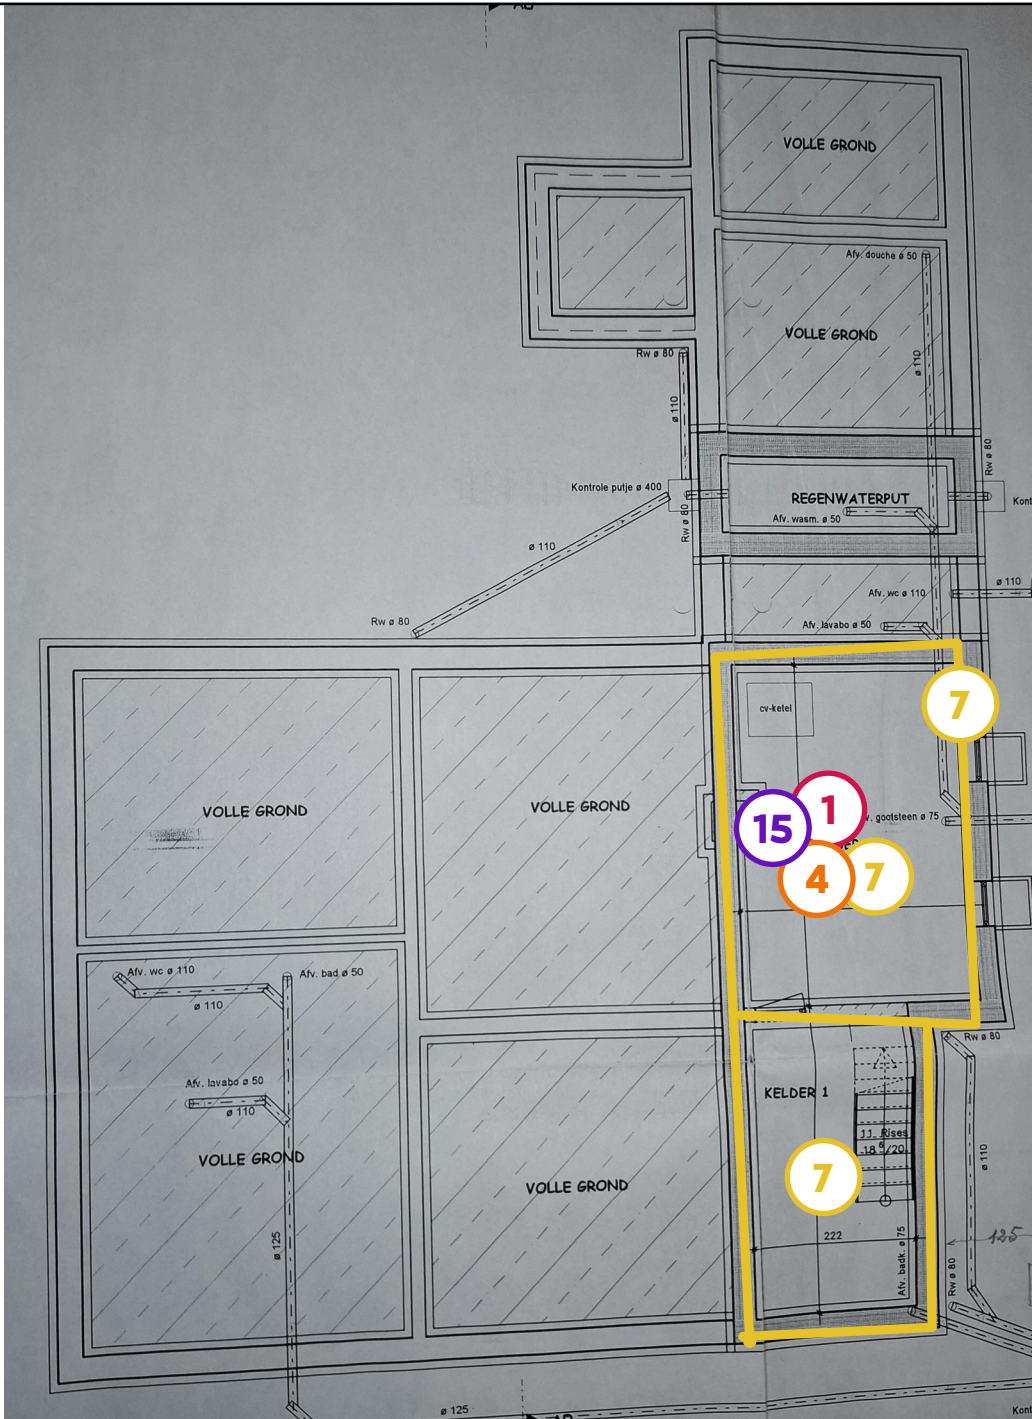
## Plan 1.4: Kelder deel 2

| 1. Alle dichting stookolie ketel (pakkingen, koord, dichtingen, ....) | Asbestmateriaal | Dringend verwijderen |
| 4. Dichting tussen stookolie ketel en brander | Asbestmateriaal | Verwijderen |
| 7. Bakeliet: alle toepassingen (schakelaar, apparatuur, enz.) | Asbestmateriaal | Zorgvuldig beheren |

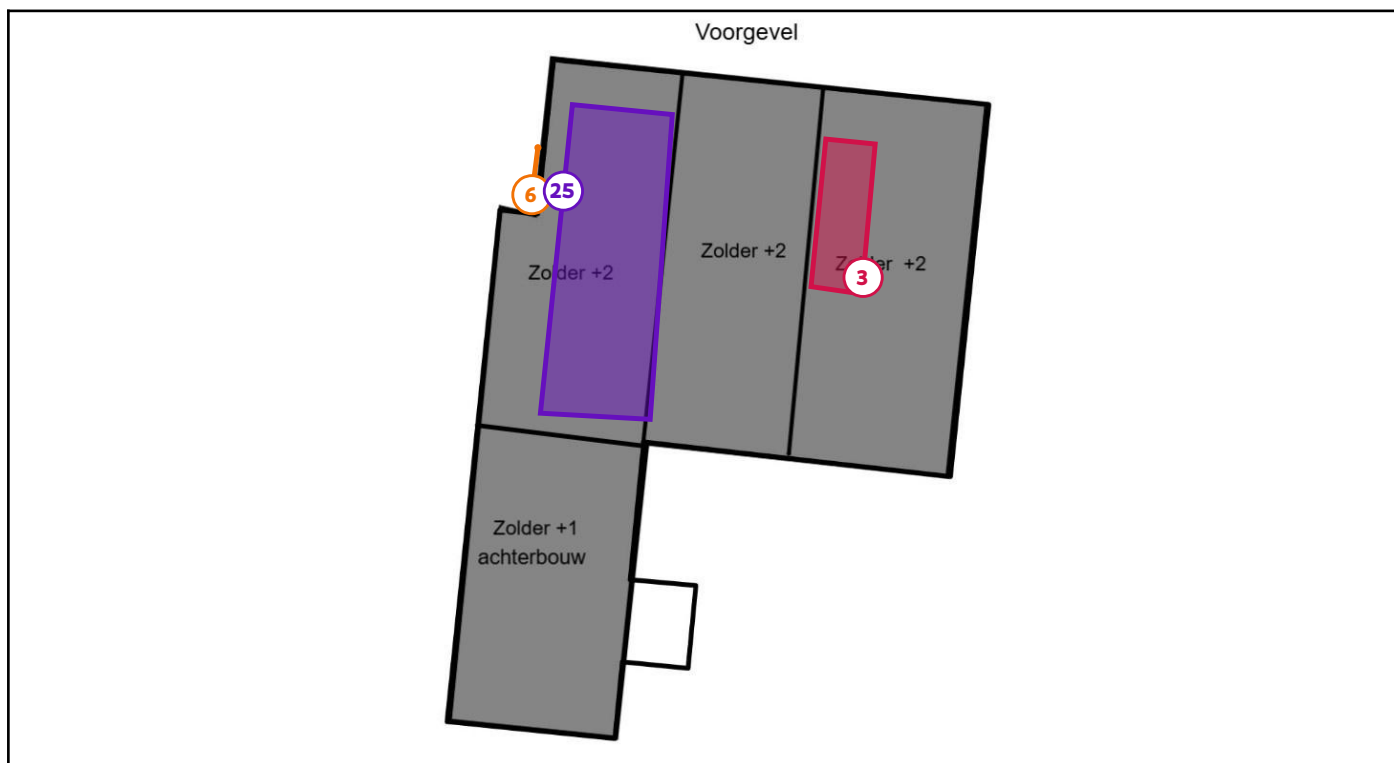
## Plan 1.16: Zolder deel 1

| Beschrijving | Type | Actie |
|---|---|---|
| 3. Asbest afval zolder (stock - voorraad) | Asbestmateriaal | Dringend verwijderen |
| 6. Kit tussen glas en profiel (stalen venster/stopverf) | Asbestmateriaal | Verwijderen |

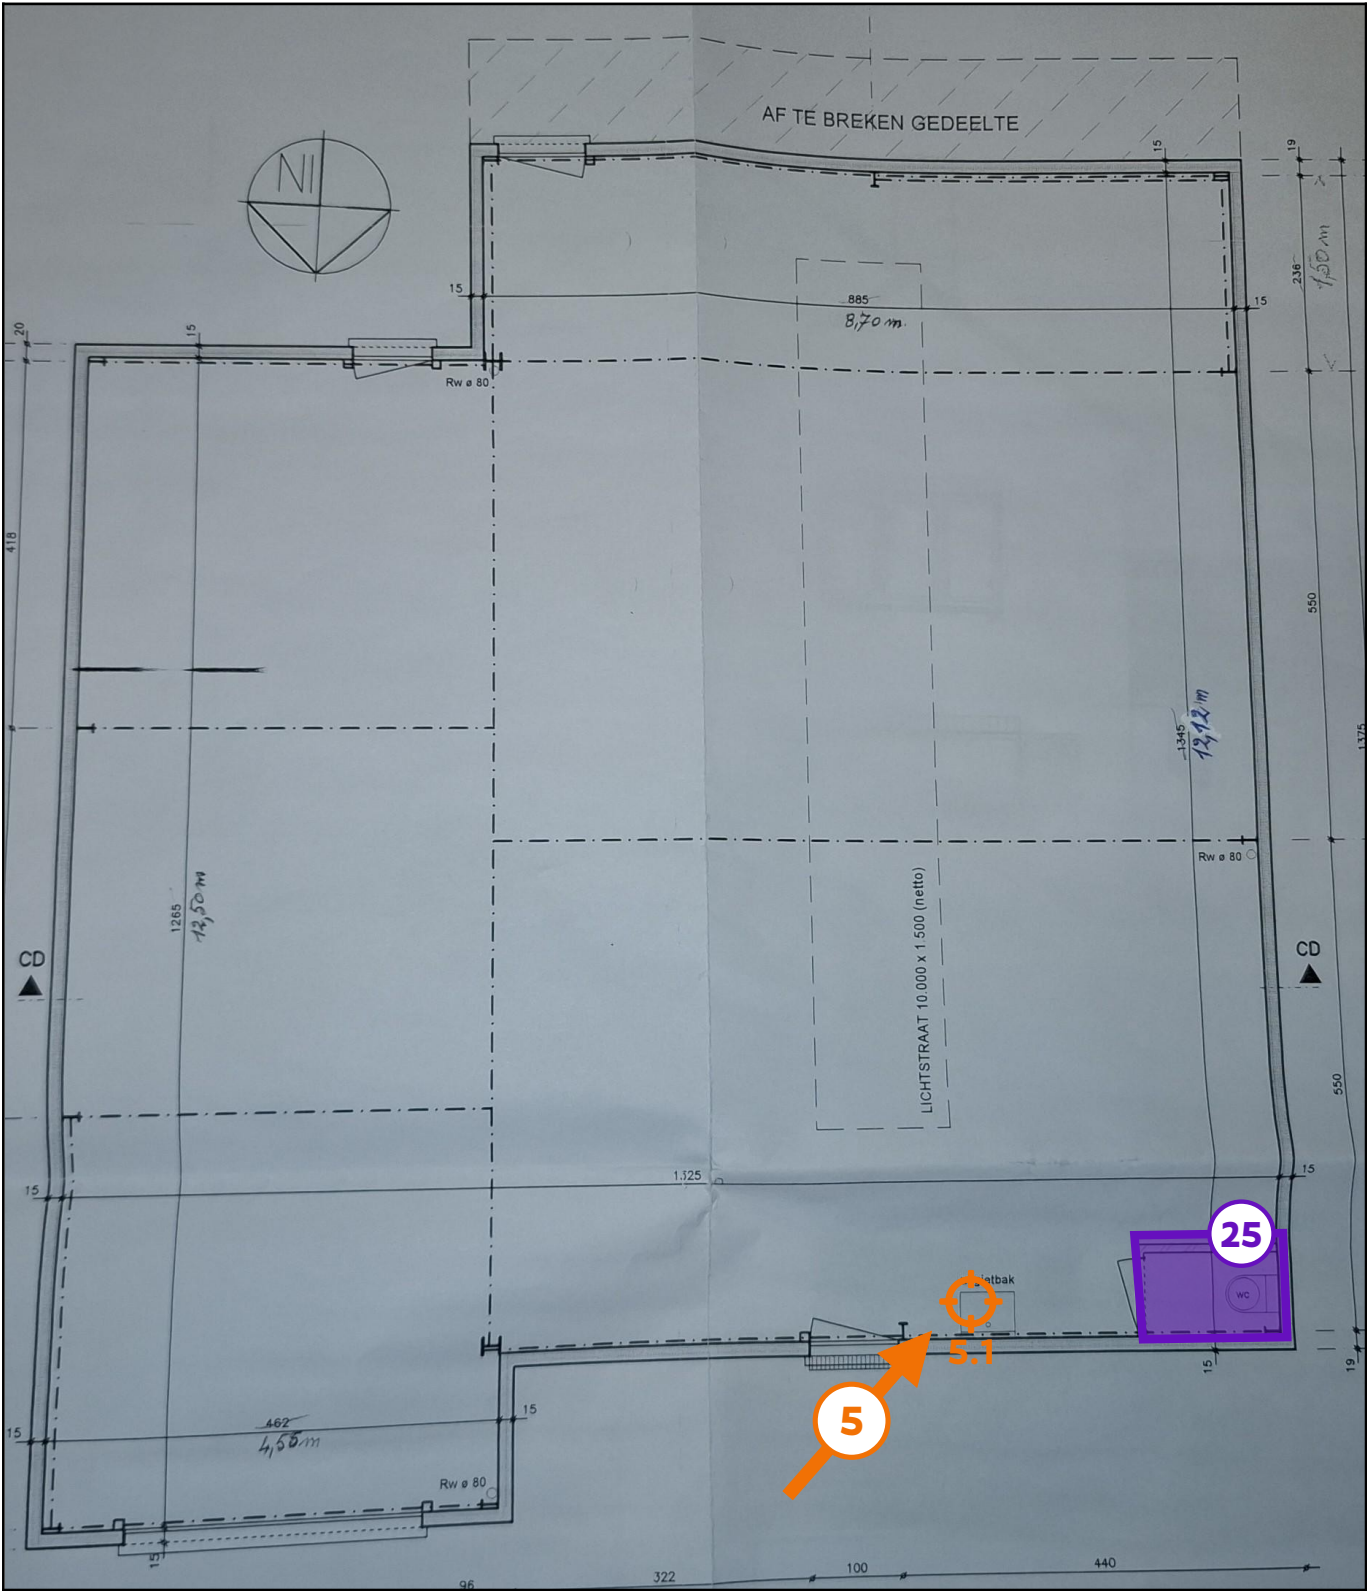
# Plan 2.2: Loods

| 5. Verf/couting onderkant pompbak loods | Asbestmateriaal | <a href="#">Verwijderen</a> |

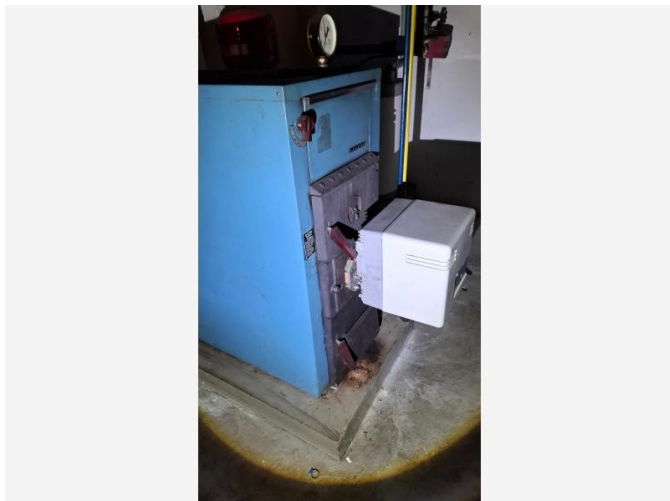
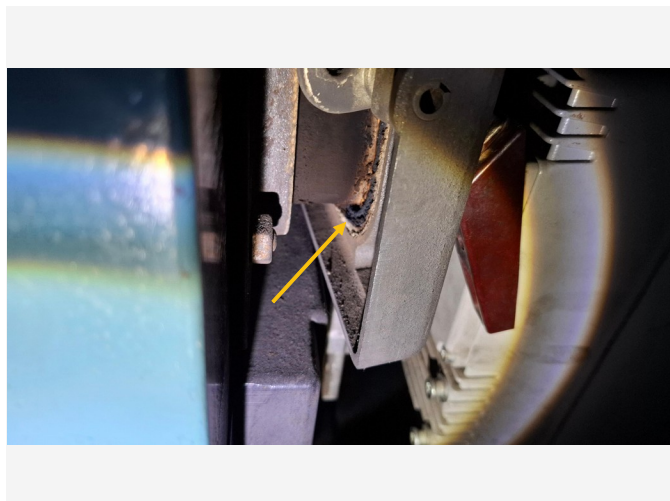
# Fiche 1: Alle dichting stookolie ketel (pakkingen, koord, dichtingen, ....)

**Dringend verwijderen**

| Opmerking | <p>Hoeveelheid is een onbekend</p> <p>Het gaat hier over alle dichtingen, pakkingen, koorden in en rondom de ketel.</p> <p>Deze toepassing is verdacht, er is geen staal van genomen, laat dit verder onderzoeken. (kans op asbest is zeer groot)</p> |

- Scherm in afwachting van verwijdering het asbestmateriaal af van luchtstromingen en verstoring: bijvoorbeeld door het te verpakken, te fixeren, af te dekken, signalisatie - afbakening aan te brengen, ...
- Verwijder dit asbestmateriaal zo snel mogelijk. Volg de toestand goed op.
- Voer bijkomende staalname(s) uit.

- Eenvoudige handelingen: enkel door erkend asbestverwijderaar  
Laat deze werken uitvoeren door een erkend asbestverwijderaar.

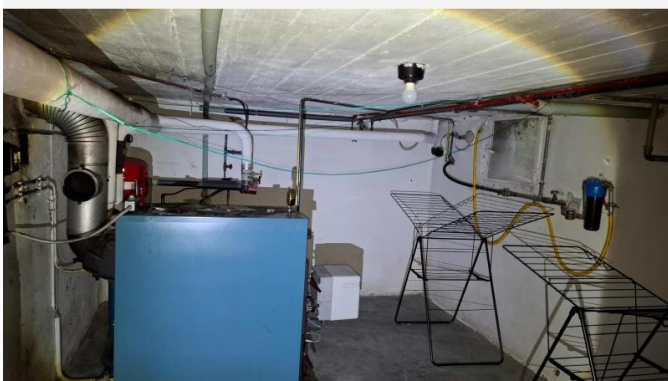
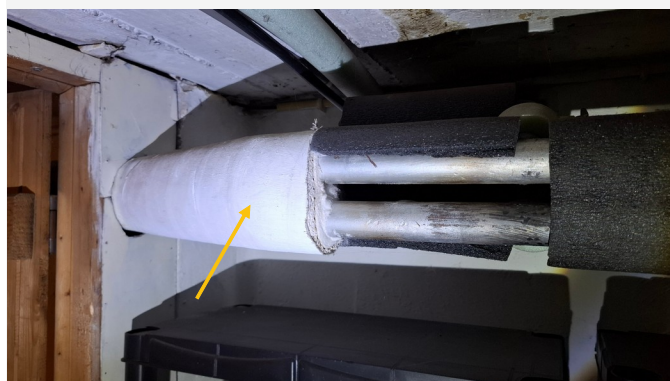
| Opmerking | <p>Hoeveelheid is een ruwe inschatting.</p> <p>(Ingeval van asbesthoudende toepassing: Verwijder deze toepassing NIET zelf. Dit is een zeer schadelijke toepassing.</p> <p>Na verwijdering zal enkel met een attest van een erkend asbestverwijderaar deze fiche van het attest worden gehaald.)</p> |
