# Asbestinventarisatetest

Kabienstraat 63, 3680 Maaseik

Attestnummer : 20260910-000333.001

Uitgegeven op : 10.09.2026

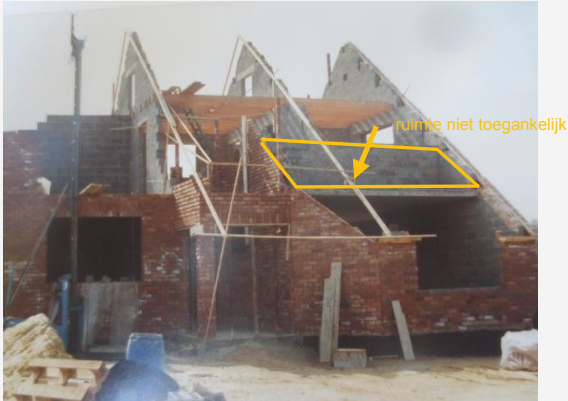
*Situeringsfoto*

**Reden:** ruimtes zijn niet toegankelijk

**Uitleg van de asbestdeskundige:** in de woning bevinden zich een aantal ruimtes die niet toegankelijk zijn. Geen openingen voorzien tot het betreden van de ruimtes.

- zolder onder dak rechtergevel
- achtergevel ( zolder achter badkamer )
- voorgevel ( zolderruimte voor slaapkamer voorkant rechtergevel )

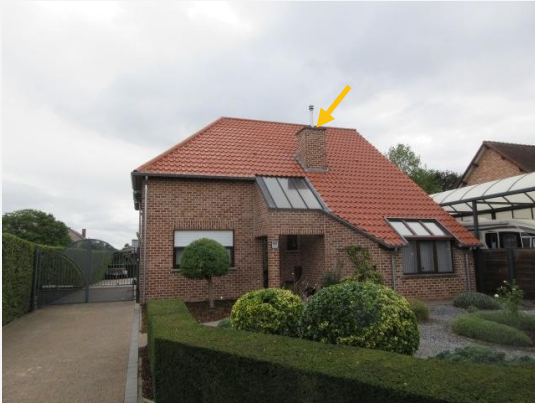
*Situeringsfoto*

**Reden:** Het te onderzoeken materiaal situeert zich hoger dan 3,50 m te rekenen vanaf een veilige ondergrond

**Uitleg van de asbestdeskundige:** enkel inspecteerbaar mits plaatsing stelling / hoogwerker

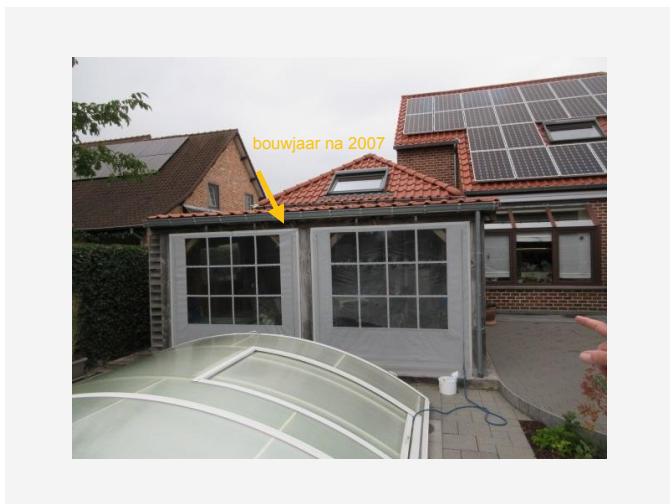
Situeringfoto

#### Uitgesloten van inspectie

**Bouwjaar:** 2007

| Opmerking | bewijsdocument : foto inplanting zwembad (2007 ) - overdekking terras uitgevoerd na bouw zwembad : bewijs document foto inplanting overdekt terras |

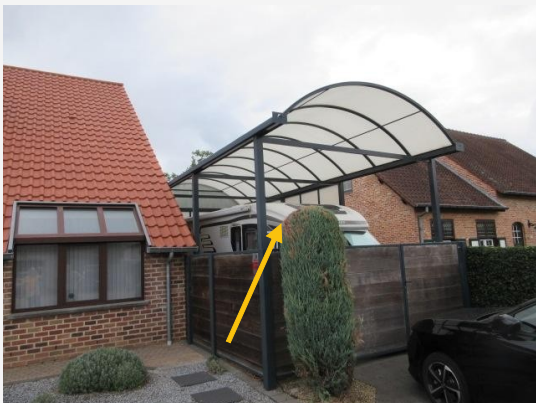
*Situeringsfoto*

#### Uitgesloten van inspectie

**Bouwjaar:** 2014

| Opmerking | bewijsdocument : factuur carport 2014 JG service |

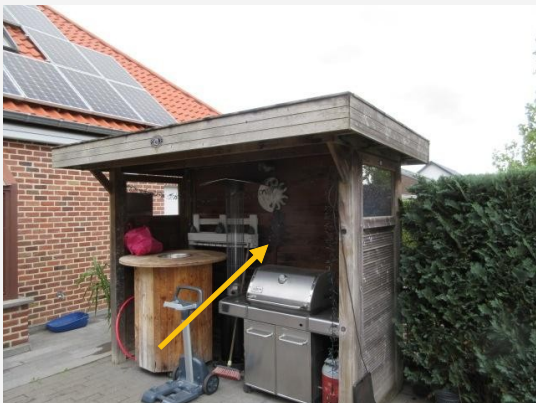
Situeringsfoto

#### Uitgesloten van inspectie

Bouwjaar: 2007

| Opmerking | buitenkeuken geïnstalleerd na 2007 - bewijsdocument : foto bouw zwembad in 2007-<br>nog geen buitenkeuken aanwezig zie foto bouw zwembad inplanting buitenkeuken |

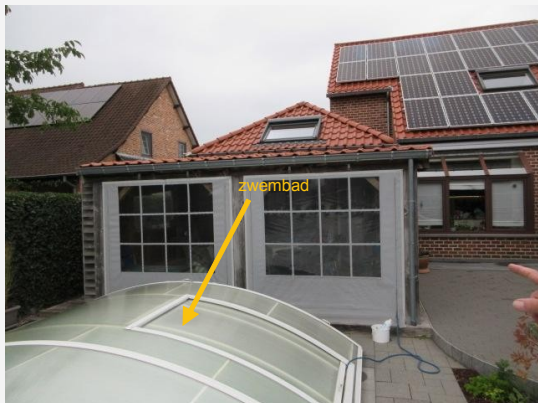
Situeringfoto

### Uitgesloten van inspectie

**Bouwjaar:** 2007

| Opmerking | bouw van zwembad aangevat in 2006 : bewijsdocument offerte zwembad in 2007 |

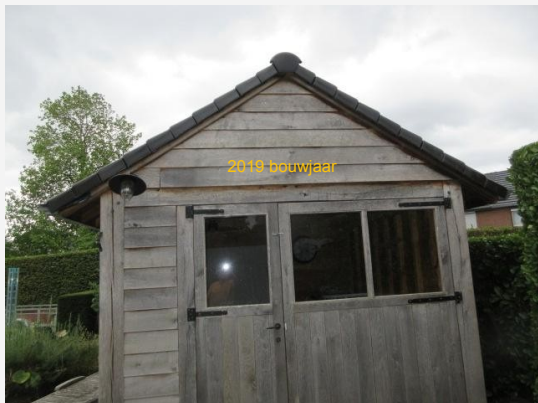
Situeringsfoto

### Uitgesloten van inspectie

Bouwjaar: 2019

| Opmerking | poolhouse gebouwd in 2019 : bewijsdocument factuur bouwmaterialen poolhouse |

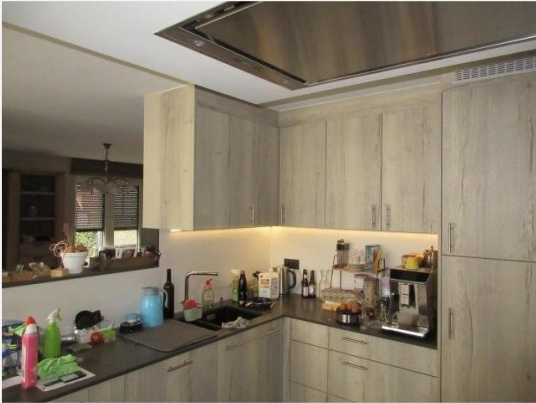
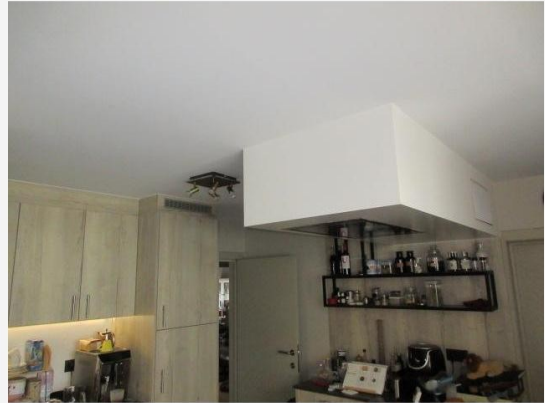
keuken werd vernieuwd in 2019 : bewijsdocument - offerte renovatie keuken

| Basis voor advies | De asbestdeskundige beoordeelt het materiaal als niet-asbestverdacht. |

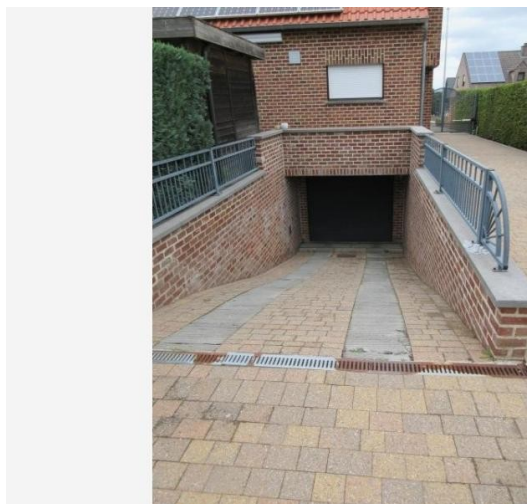
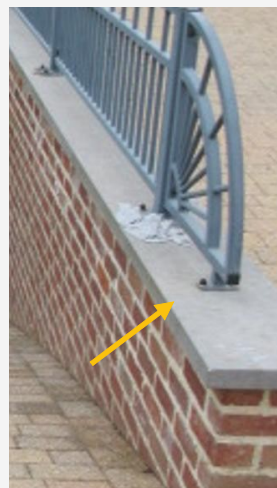
bouwmaterialen : betonklinkers, natuursteen en beton

| Basis voor advies | De asbestdeskundige beoordeelt het materiaal als niet-asbestverdacht. |

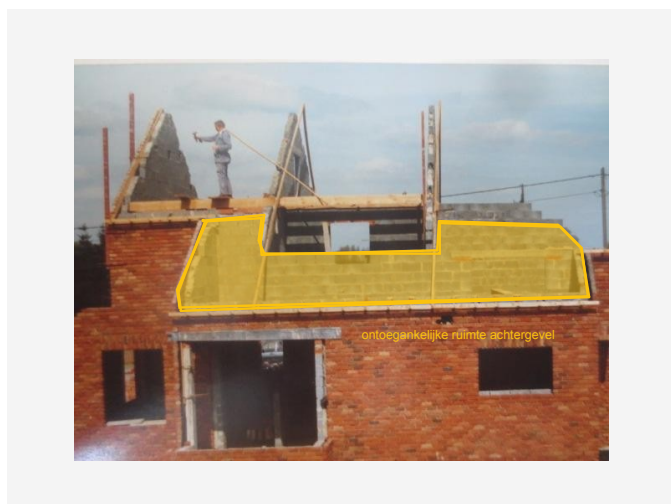
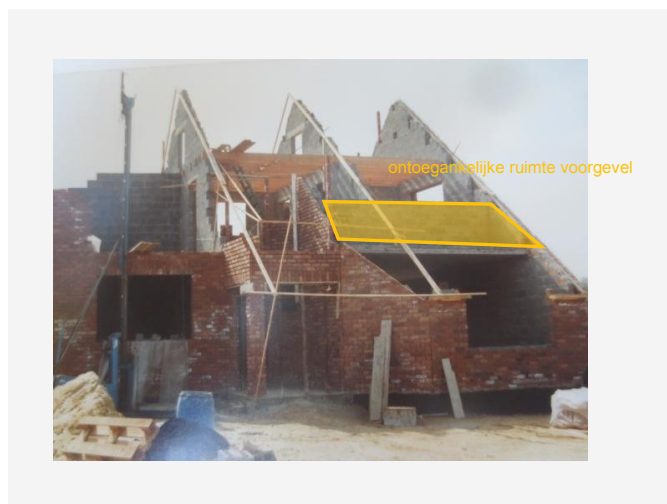
In de woning bevinden zich een aantal ontoegankelijke ruimtes :

- zolderruimte voorgevel slaapkamer rechts
- zolderruimte rechtergevel
- achtergevel ( zolderruimte achter badkamer )

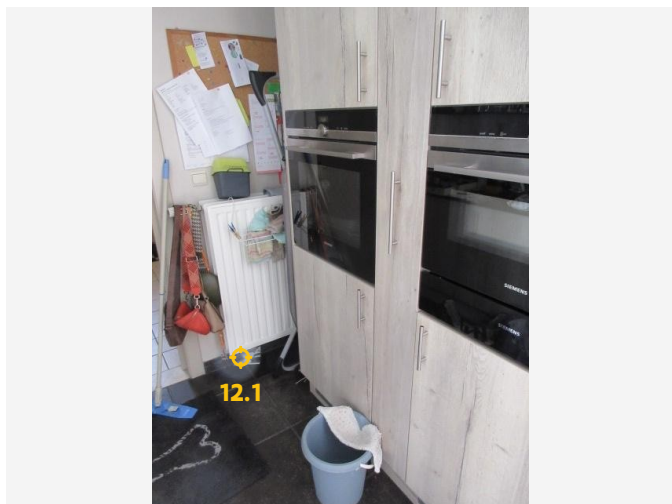
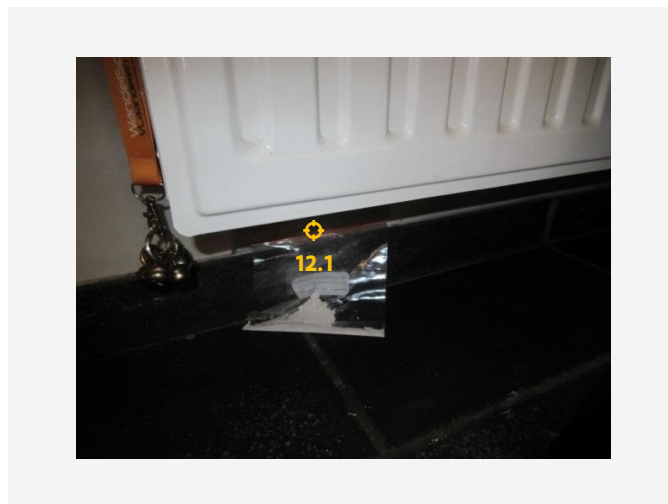
Geen asbest

| # | Type | Referentie | Resultaat |
|---|---|---|---|
| 12.1 | Mengmonster | M003 | Geen asbest |

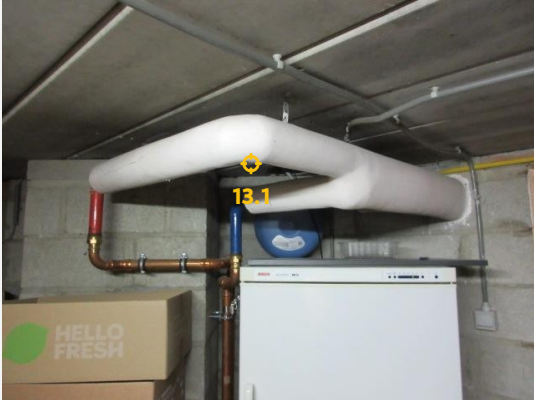
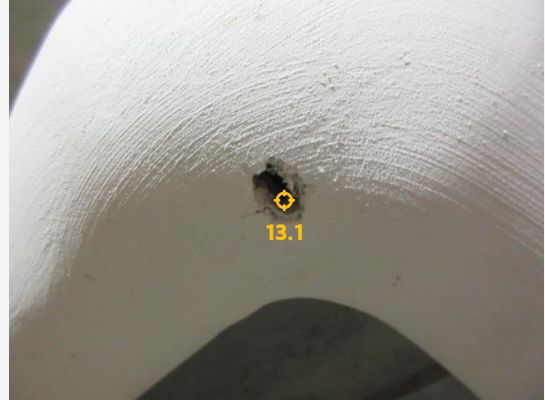
## Fiche 13: woning isolatie rond verwarmingsleiding kelder bochten

Geen asbest

| # | Type | Referentie | Resultaat |
|---|---|---|---|
| 13.1 | Mengmonster | M002 | Geen asbest |

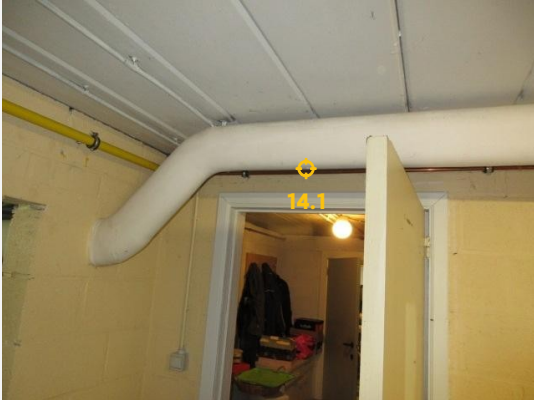
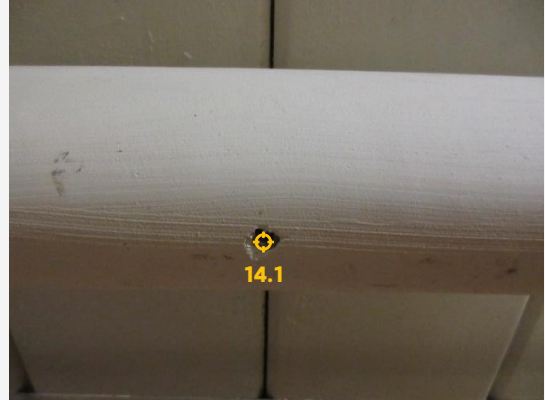
## Fiche 14: woning : isolatie rond verwarmingsleiding in kelder rechte stukken

Geen asbest

| # | Type | Referentie | Resultaat |
|---|---|---|---|
| 14.1 | Mengmonster | M001 | Geen asbest |

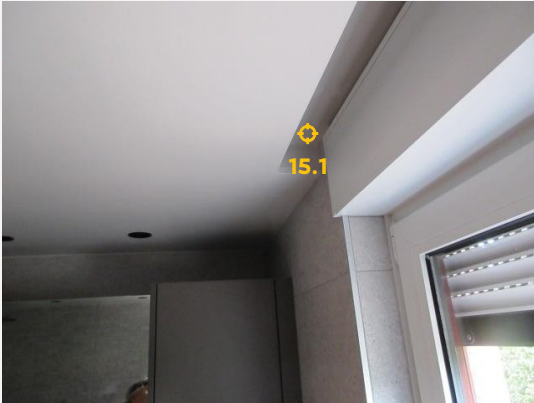
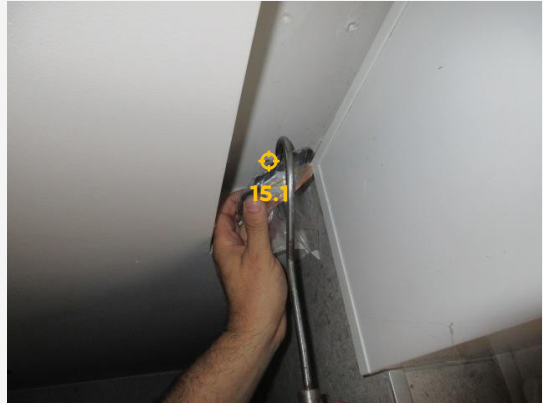
Geen asbest

| # | Type | Referentie | Resultaat |
|---|---|---|---|
| 15.1 | Mengmonster | M004 | Geen asbest |
