# Asbestinventarisatetest

Daalstraat 16A, 3640 Kinrooi

Attestnummer : **20260220-000068.000**

Uitgegeven op : **20.02.2026**

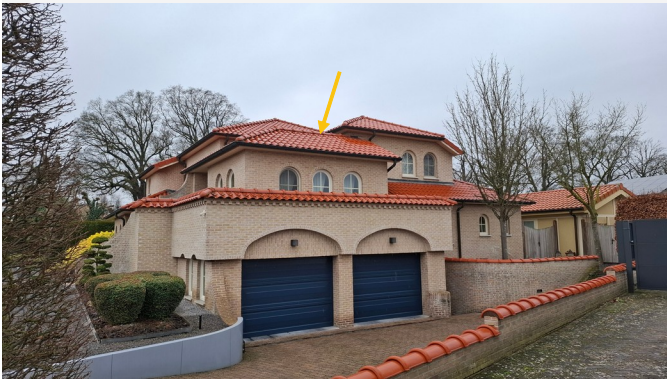
**Reden:** Het te onderzoeken materiaal situeert zich hoger dan 3,50 m te rekenen vanaf een veilige ondergrond

**Uitleg van de asbestdeskundige:** De dakbekleding van het platdak kon niet worden geïnspecteerd en is niet zichtbaar vanaf een veilige plaats. Hier kan mogelijk asbesthoudende roofing gebruikt zijn. Laat dit verder onderzoeken.

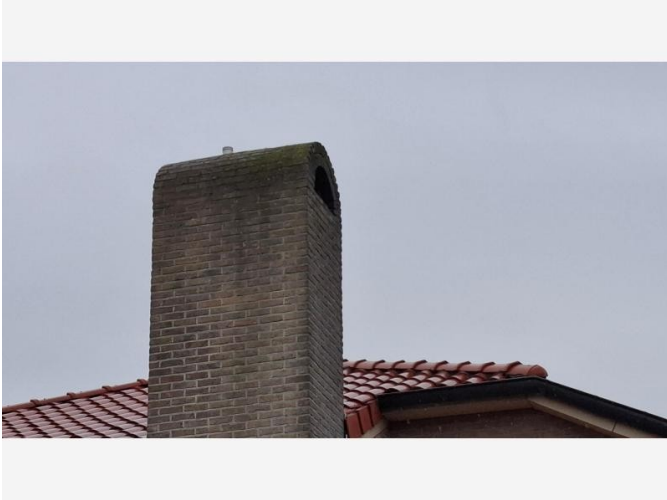
## Fiche 2: Y) Schouw: mogelijke asbesttoepassing niet inspecteerbaar

**Uitleg van de asbestdeskundige:** De schouw(en) kon niet worden onderzocht. mogelijke asbesttoepassing niet inspecteerbaar

In de schouw(en) kan mogelijks een asbesttoepassing zijn verwerkt: zoals een asbestcement buis (rookgasafvoer) of ander.

De buitenkant van de schouwen zijn waarneembaar maar de binnenkant is niet inspecteerbaar.

Het gaat hier over alle schouwen in het gebouw (binnen en buiten)

Laat de schouwen verder controleren in een destructief onderzoek en verwijder de mogelijke asbesttoepassingen.

Maak duidelijke foto's van de schouwen tijdens verder onderzoek.

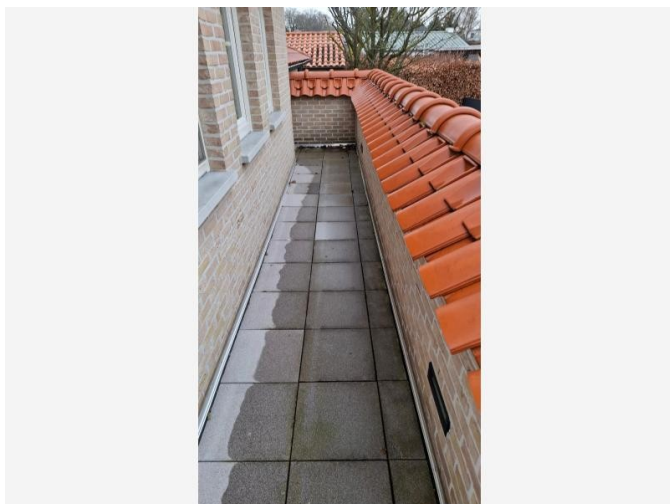
**Uitleg van de asbestdeskundige:** De aanwezigheid van een onderdak tussen dakbedekking en afgewerkt plafond kon niet worden vastgesteld.

Langs binnen en buiten is het onderdak niet te inspecteren.

Laat dit verder onderzoeken

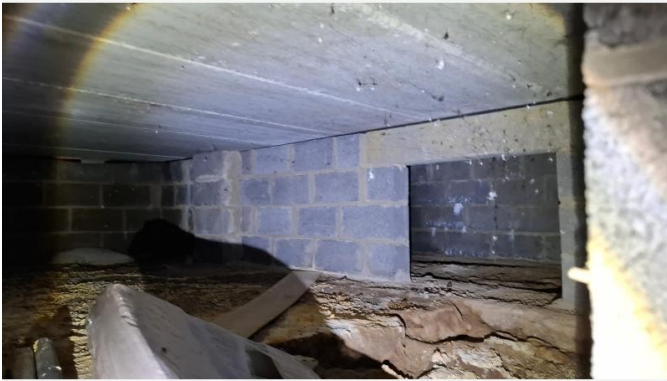
**Uitleg van de asbestdeskundige:** De hoogte van de kruipkelder is lager dan 1,5 meter en werd niet verder onderzocht.

Om zeker te weten dat er geen asbest toepassingen in deze ruimte zijn aangebracht laat u deze ruimte verder onderzoeken.

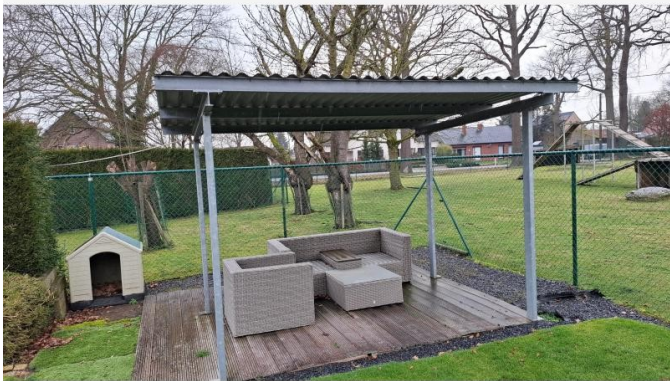
Bouwjaar: 2012

*Constructies gebouwd vanaf 2001 moeten niet onderzocht worden*

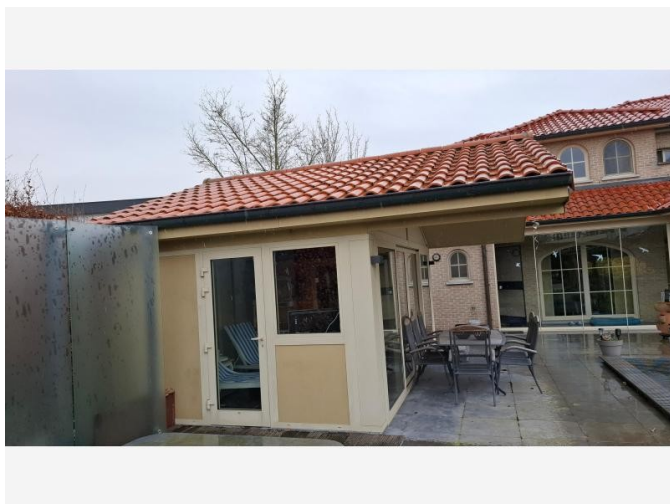
Bouwjaar: 2011

*Constructies gebouwd vanaf 2001 moeten niet onderzocht worden*

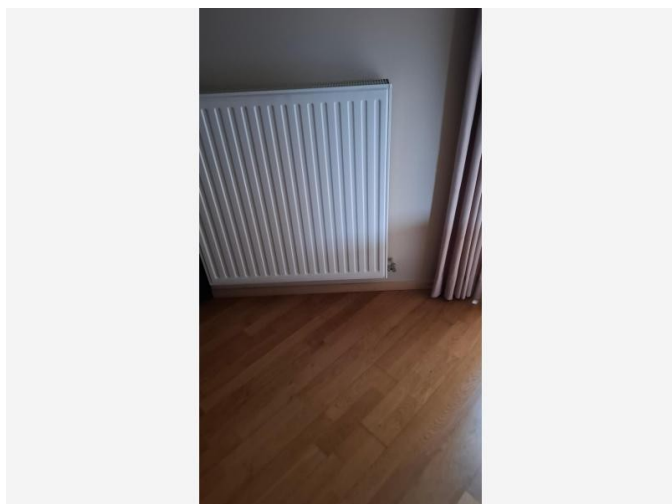
## Fiche 8: AA) Laminaat/parket/kurk: asbestverdachte toepassingen onder de vloer

Laminaat/parket/kurk: zelf is niet asbest verdacht maar onder het laminaat/parket/kurk kunnen mogelijks nog asbesthoudende vloerzeilen, lijmlagen, vinyltegels of andere asbesttoepassingen zijn aangebracht.

Deze toepassingen werden niet onderzocht: niet zichtbaar- eenvoudig bereikbaar.

Laat een destructief onderzoek uitvoeren om alle verschillende toepassingen onder de laminaten/parket/kurk vloeren van dit inspectiegebied verder te onderzoeken.

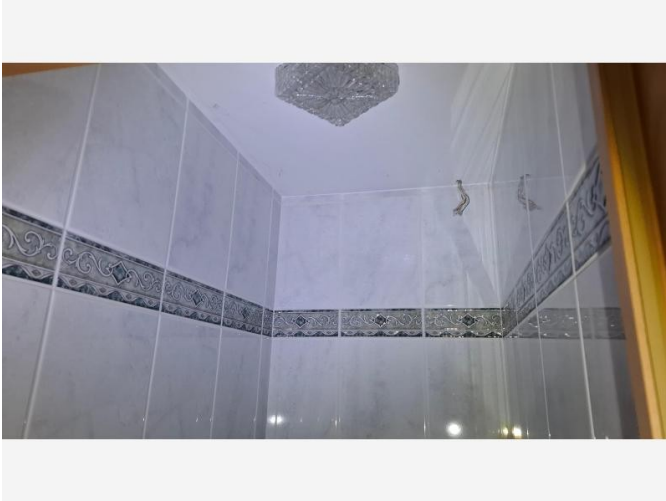
Lijmlagen bij wandtegels:

Wand, vloertegels en vloerzeilen, vinyltegels kunnen mogelijks met asbest tegellijm zijn bevestigd.

Er zijn veel verschillende types van smeerlagen en lijmen. Een veel voorkomende asbest lijm is de zwarte lijmlaag. De asbestverdachte smeerlaag bij wandtegels kan ook samengesteld zijn uit cement, zavel, gips en andere materialen.

Deze lijm en smeerlagen zijn niet onderzocht (tenzij een specifieke lijm/smeerlaag toepassing is opgenomen in een bronfiche). Dit komt omdat deze niet zichtbaar- eenvoudig bereikbaar zijn. Laat een destructief onderzoek uitvoeren om alle verschillende lijmlagen en smeerlagen in dit inspectiegebied te laten controleren.

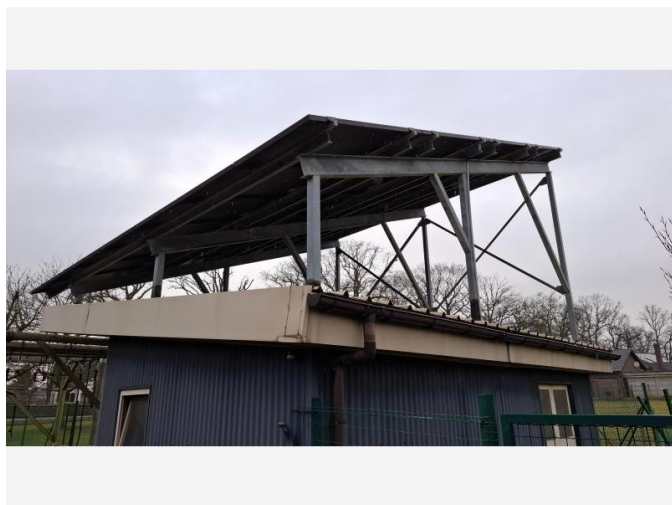
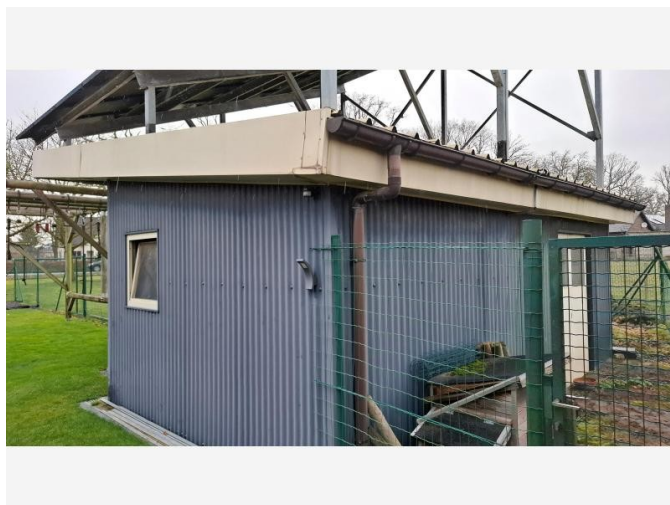
## Fiche 26: Z) Geen onderdak aanwezig: stal

| <p>Fiche 26: Z) Geen onderdak aanwezig: stal</p> | <p>Er werd geen onderdak vastgesteld onder de dakbedekking.</p> <p>langs binnen werd het onderdak gecontroleerd.</p> <p>Dit is een plaatselijk controle (op 1 plaats), mogelijks kan het type onderdak verschillen op een andere plaatsen. Laat die verder onderzoeken.</p> <p>Let op: (algemene tekst)</p> <p>-Het kan zijn dat er op ander plaatsen onder het schuine dak wel asbestverdachte platen of toepassingen werden aangebracht. Er zijn bij sommige daken meerdere typen onderdaken aangebracht. (bijvoorbeeld verschillend dak aan de voor en achterkant)</p> <p>-Het kan zijn dat er onder het niet verdachte onderdak nog een oud asbestverdachte onderdak aanwezig is. (niet zichtbaar) Soms komt het voor dat langs buiten en langs binnen het dak is afgewerkt met nieuwe materialen waardoor een oud onderdak dat hiertussen in zit niet meer zichtbaar is.</p> <p>-Het kan zijn dat er nog resten aanwezig zijn van afbraak werken van een oud asbestverdacht (onder)dak.</p> <p>Laat een destructief onderzoek doen om 100% zeker te zijn dat alle asbesttoepassingen in en rondom het dak worden/zijn gevonden.</p> | <p>Plan 4.2: Stal dak deel 2</p> |
