# Asbestinventarisatetest

Leeuwerikstraat 31, 3680 Maaseik

Attestnummer : 20260216-000024.000

Uitgegeven op : 16.02.2026

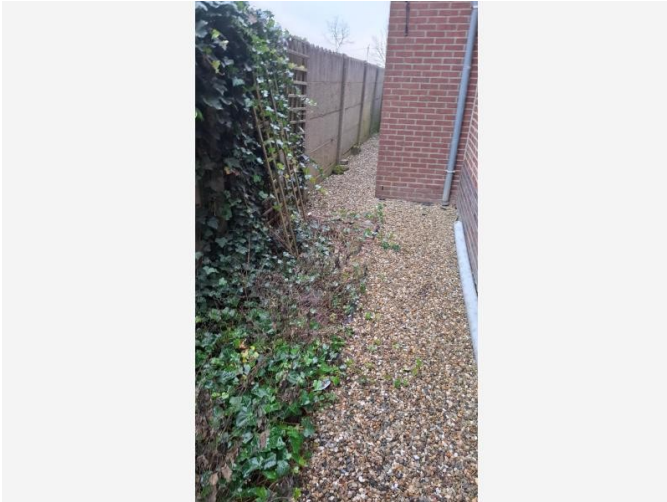
# Fiche 1: Y) Tuin/perceel niet volledig onderzocht (begroeiing en planten)

**Reden:** Overwoekerende vegetatie

**Uitleg van de asbestdeskundige:** De tuin, beplanting, overwoekerden vegetatie, tuin afval en overige.

In de tuin zijn veel planten, struiken en bomen aanwezig. Er kon geen volledig onderzoek plaatsvinden door deze beperking.

Let op er kunnen dus asbesttoepassingen aanwezig zijn die niet zichtbaar/bereikbaar waren tijdens het plaatsbezoek. Ook putdeksels of ondergrondse infrastructuur is soms niet zichtbaar door deze beperking.

Laat de tuin/perceel opruimen en vrijmaken van vegetatie, zodat verder onderzoek kan plaatsvinden.

Let op dat tijdens het opruimen de mogelijks aanwezige asbesttoepassingen correct worden verwijderd.

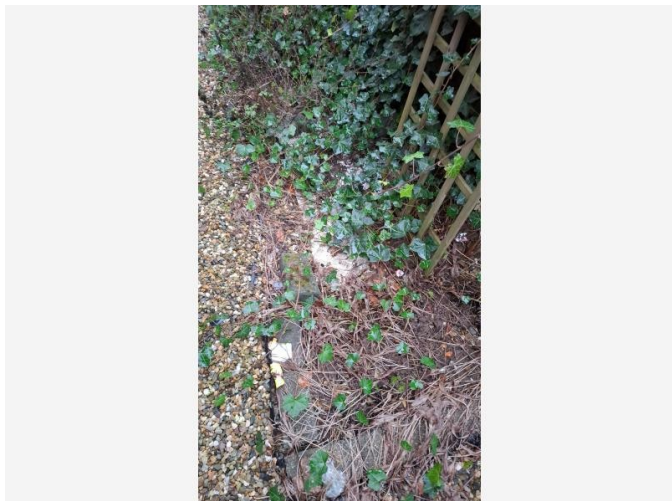
## Fiche 2: Y) Putdeksels en ondergrondse infrastructuur niet volledig onderzocht

**Reden:** Het onderzoek kan niet uitgevoerd worden binnen de bepalingen van de Welzijnswet

**Uitleg van de asbestdeskundige:** Sommige putdeksels zijn niet eenvoudig op te heffen of te openen (zeer zwaar), zitten compleet vast. (Roest, beton, afvalt, vastgeschroefd). Of er zit aarde, afval, water in de putjes waardoor niet alles zichtbaar is.

Hierdoor kunnen niet alle putjes worden gecontroleerd en kunnen er nog asbest toepassingen aanwezig zijn die niet geïventariseerd zijn in dit attest.

Ook kan het zijn dat niet alle putdeksels zichtbaar zijn (beplanting, inrichting, .....)

Deze beperking is van middellange termijn en kan niet op korte termijn worden opgelost. Laat dit verder onderzoeken.

Laat dus voor de start van werken/sloop ook deze zaken controleren op asbest.

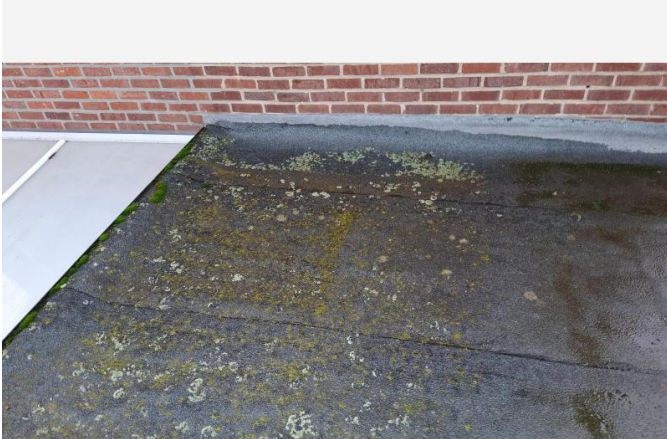
#### Permanente beperking

**Reden:** Het onderzoek kan niet uitgevoerd worden binnen de bepalingen van de Welzijnswet

**Uitleg van de asbestdeskundige:** De aanwezigheid van een onderdak tussen dakbedekking en afgewerkt plafond kon niet worden vastgesteld.

Langs binnen en buiten is het onderdak niet te inspecteren.

Laat dit verder onderzoeken

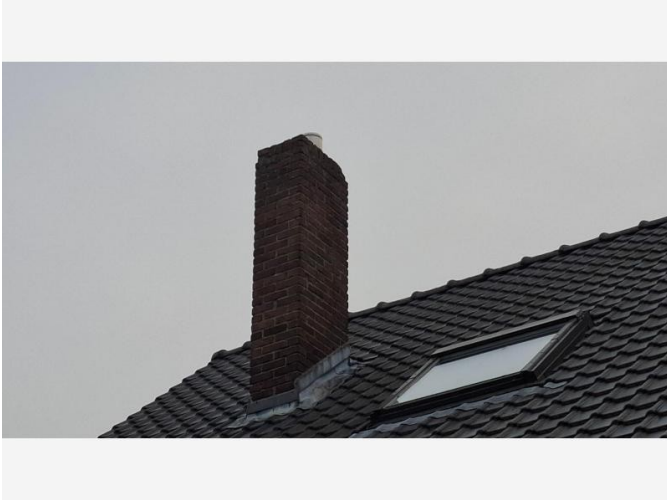
## Fiche 4: Y) Schouw: mogelijke asbesttoepassing niet inspecteerbaar

#### Tijdelijke beperking

**Reden:** Het onderzoek kan niet uitgevoerd worden binnen de bepalingen van de Welzijnswet

Het gaat hier over alle schouwen in het gebouw (binnen en buiten)

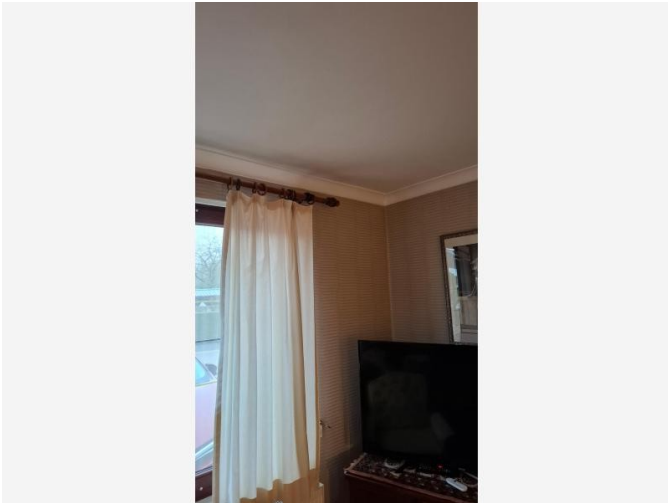
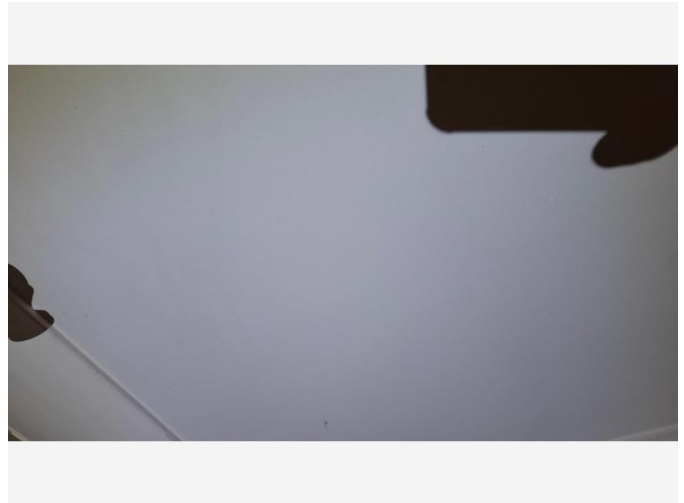
## Fiche 17: Pleisterwerk plafond

Geen asbest

| Opmerking | <p>Hoeveelheid is een ruwe inschatting. Volgende ruimtes zijn bemonsterd:</p> <ul style="list-style-type: none"><li>-Natte ruimte: Badkamer</li><li>-Trappenhal: Hal gvl</li><li>-Individuele ruimtes: woonkamer</li><li>-Stooklokaal: wasplaats</li></ul> |

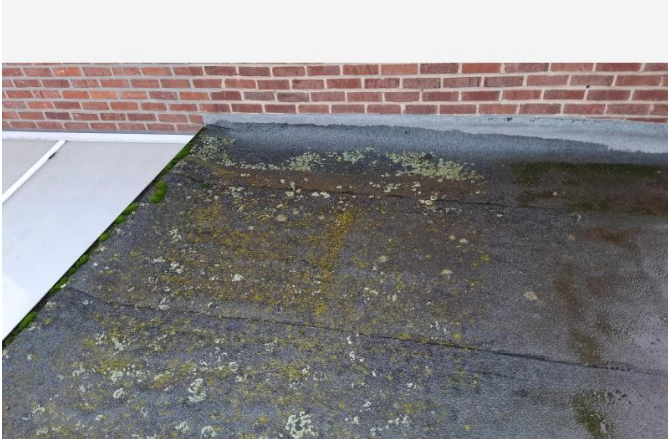
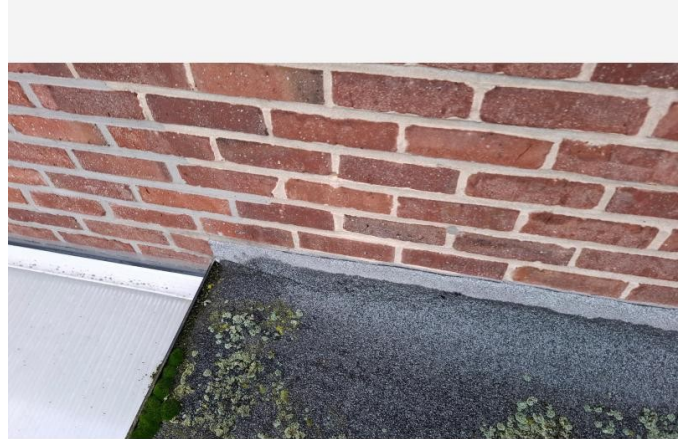
| Opmerking | <p>Hoeveelheid is een ruwe inschatting.</p> <p>Bitumen/roofing: Er is enkel een staal genomen van de bovenste laag roofing. Onder de geïnspecteerde roofing kan mogelijk asbesthoudende roofing zitten.</p> <p>Laat een destructief onderzoek uitvoeren om hier een correct beeld van te krijgen. Zeker voor de start van werken of sloop.</p> <p>Maak ook voldoende foto's na verwijdering als bewijsdocument.</p> |

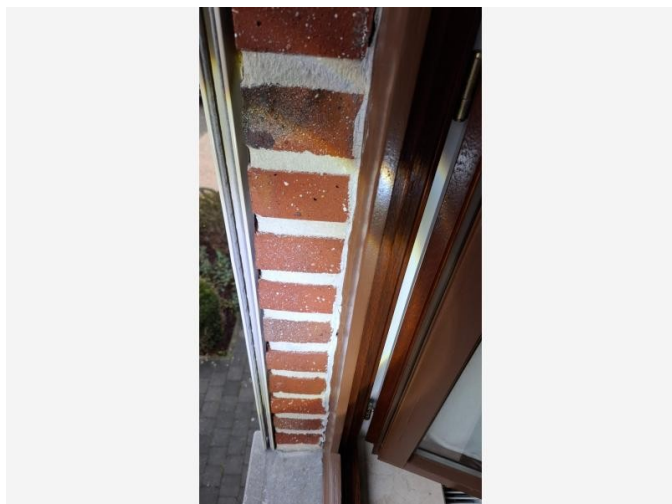
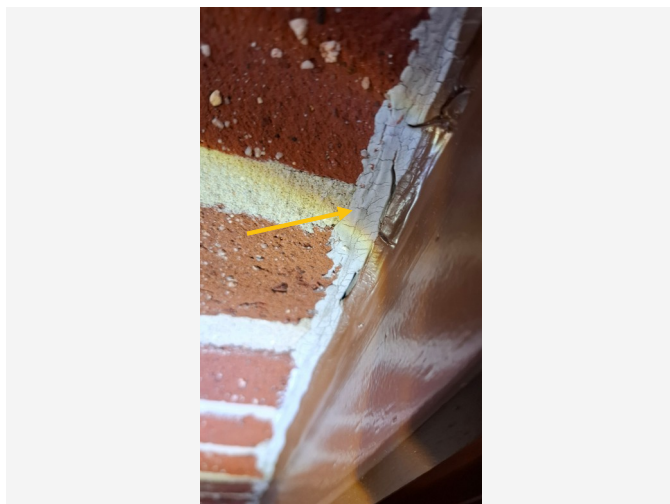
## Fiche 22: Kit rondom de vensters

Geen asbest
