# Asbestinventarisatetest

Pater Neyenslaan 2, 3960 Bree

Attestnummer : **20231226-000034.000**

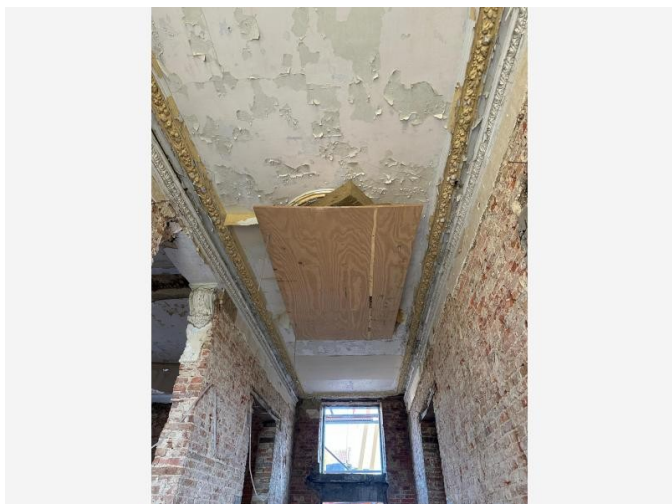
Situeringfoto

**Reden:** Het te onderzoeken materiaal situeert zich hoger dan 3,50 m te rekenen vanaf een veilige ondergrond

**Uitleg van de asbestdeskundige:** Hoogte is 3m90 en valt buiten de inspanningsverplichting.

| (Asbest)materiaal | In-situ afwerkingslagen - Pleisterwerk (wand, plafond, ...) |
| Karakterisatie | Asbest (verdacht) |

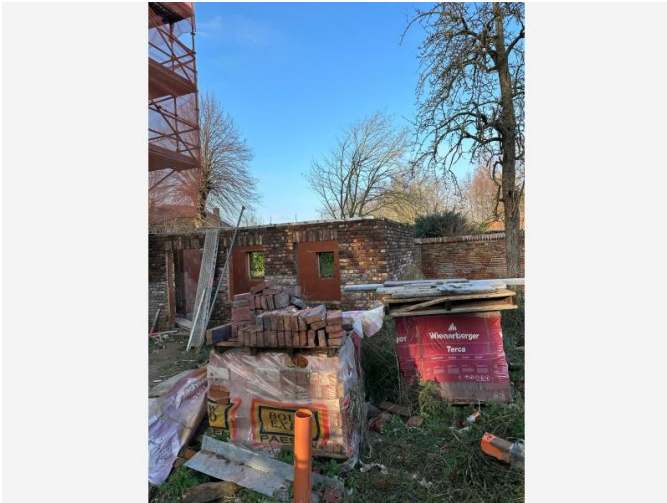
Situeringsfoto

**Bouwjaar:** 2023

*Constructies gebouwd vanaf 2001 moeten niet onderzocht worden*

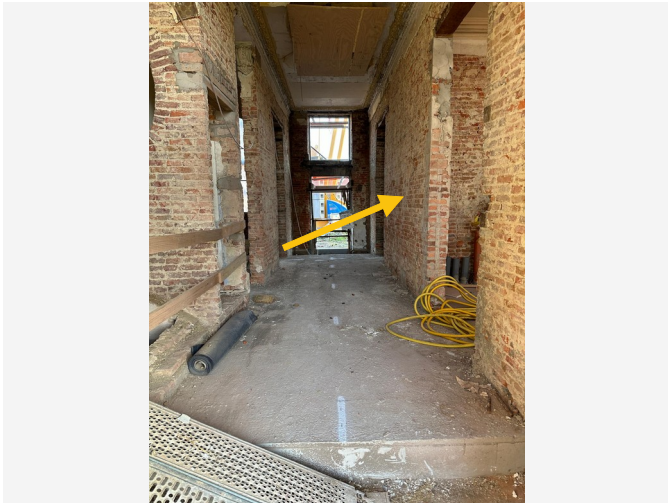
Vrije foto

Volgens asbestinventaris opgesteld in 2020, is er lambrisering aanwezig bestaande uit chrysotiel. Deze is verwijderd. Opgelet met mogelijke restanten.

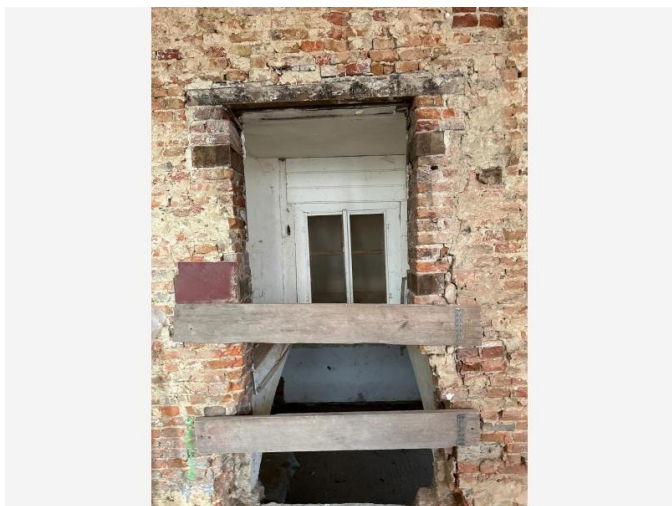
Vrije foto

Uit voorgaande inventaris is er geen vermelding van het raam.

Opgelet met de verf en afdichting van het raam.

Raam is niet toegankelijk tijdens inspectie.

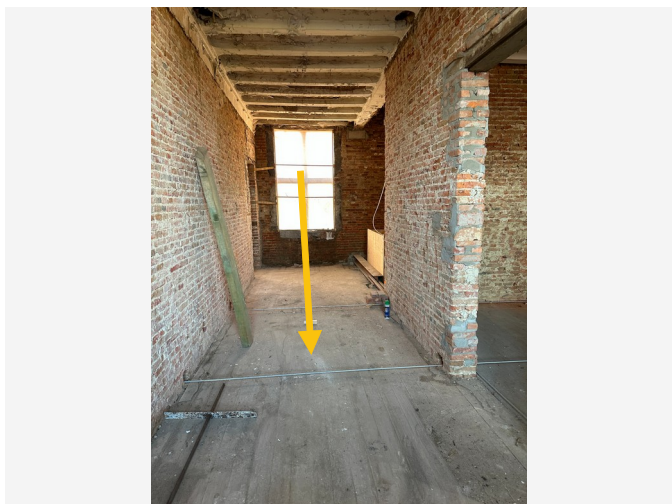
Vrije foto

Vloer is gemaakt uit hout.

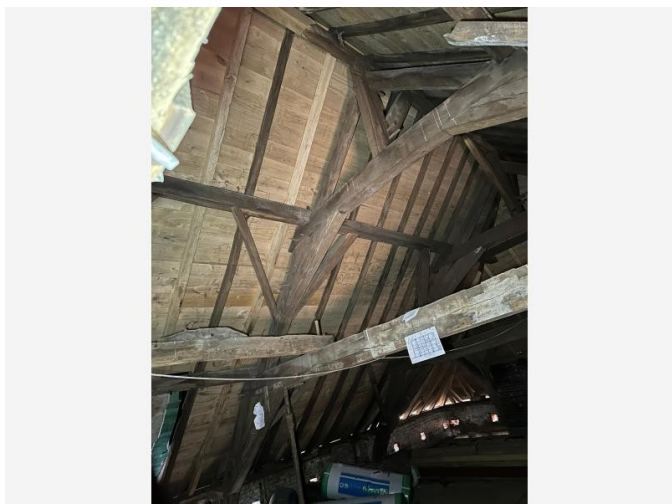
Vrije foto

Onderdak bestaande uit hout.

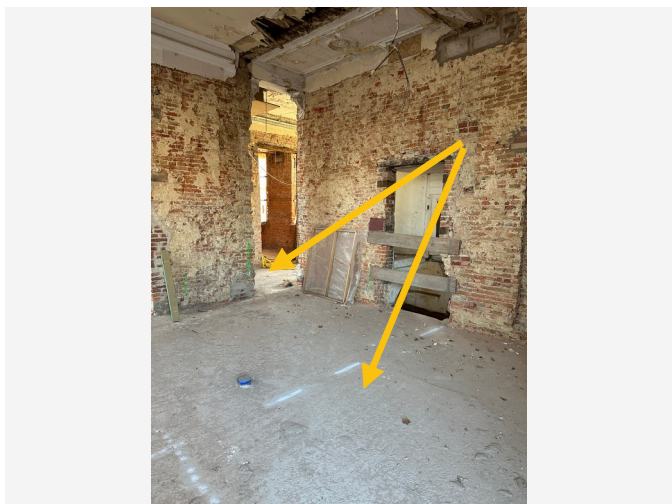
Vrije foto

Nieuwe betonvloer.

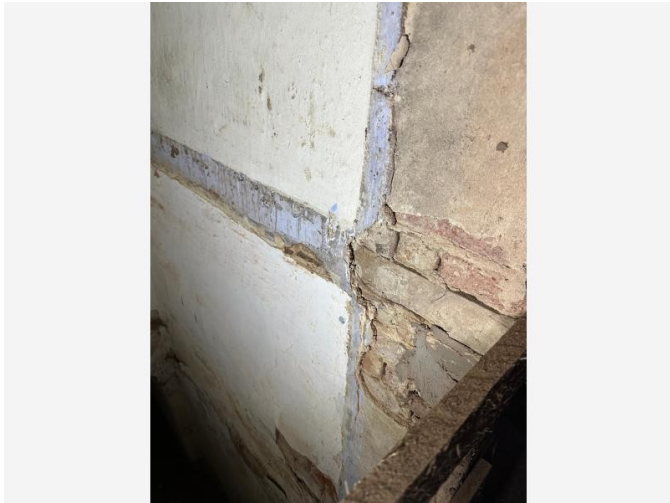
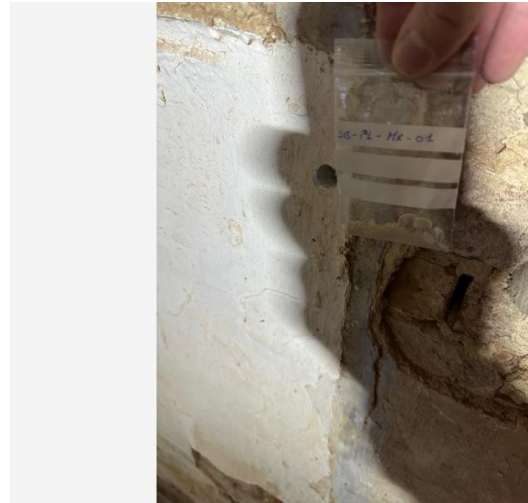
## Fiche 8: Pleisterwerk muren

Geen asbest

| # | Type | Referentie | Resultaat |
|---|---|---|---|
| 8.1 | Mengmonster | KF-PL-MR-01 | Geen asbest |

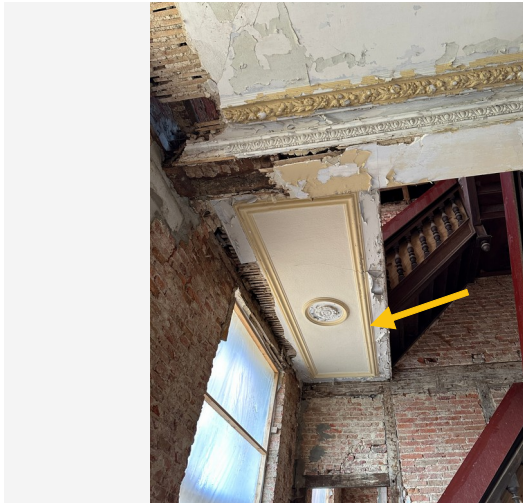
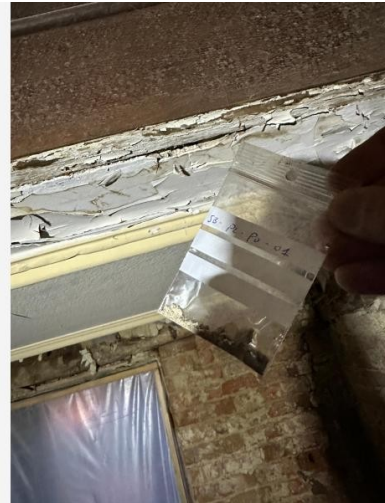
## Fiche 9: Pleisterwerk plafond

Geen asbest

| # | Type | Referentie | Resultaat |
|---|---|---|---|
| 9.1 | Mengmonster | KF-PL-PD-01 | Geen asbest |
