# Asbestinventarisatetest

Eendenstraat 6, 3670 Oudsbergen

Attestnummer : 20260216-000177.000

Uitgegeven op : 16.02.2026

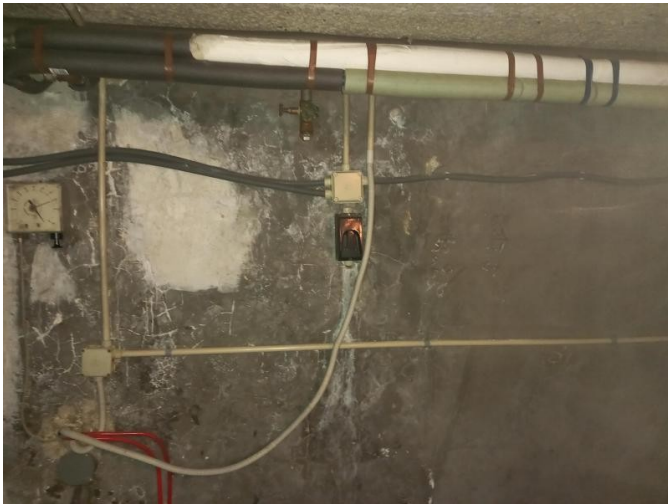
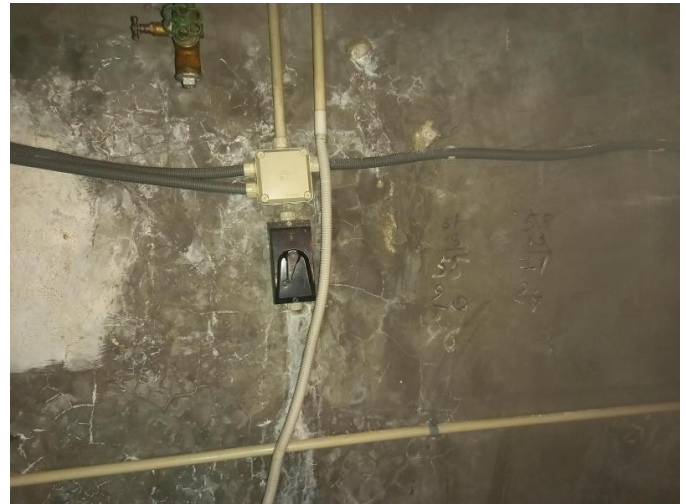
# Fiche 1: Bakeliet (schakelaar, elektrische apparatuur, ...)

Asbestmateriaal

Het asbestmateriaal valt onder de mijlpaal van 2040.

| Eindbeoordeling materiaalrisico | Laag materiaalrisico en/of verlaagde kans op vezelvrijgave |

| Asbestsoort (vezeltype) | Crocidoliet aanwezig |
| Toestand van het materiaal | Onbeschadigd, niet verweerd |

| Opmerking | <p>Hoeveelheid onbekend: dit is een ruwe schatting.</p> <p>Bakeliet is een harde, iets brosse kunststof met een bruinzwarte kleur of witte kleur.</p> <p>Schakelaars, oude meterkasten of andere elektriciteit toepassingen die deze kleur hebben kunnen asbest bevatten..</p> <p>Ook radiatorcransen, deurklinken van dit type zijn mogelijkst asbesthoudend.</p> |

- Zorg voor een veilig beheer. Vermijd het beschadigen van het asbestmateriaal. Controleer de toestand jaarlijks op wijzigingen.
- Voer bijkomende staalname(s) uit.

- Eenvoudige handelingen: mag via doe-het-zelf of door werknemer(s) met opleidingsattest eenvoudige handelingen  
Alle bakelieten toepassingen mag u zelf verwijderen, enkel de bakelieten meterkast (indien aanwezig) van de netbeheerder mag u niet zelf verwijderen.

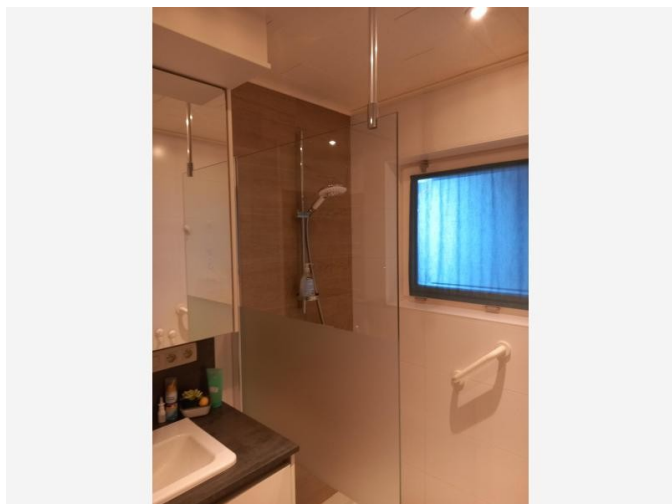
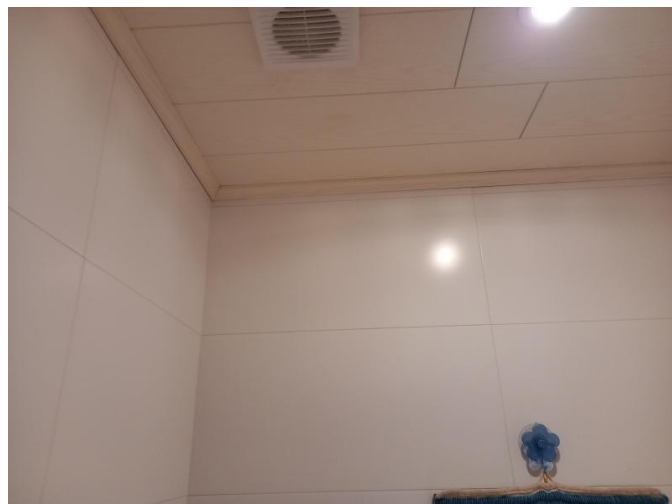
Mocht bij renovatie blijken dat de tegels niet in de mortel zijn gezet, dient de tegellijm nader te worden onderzocht.

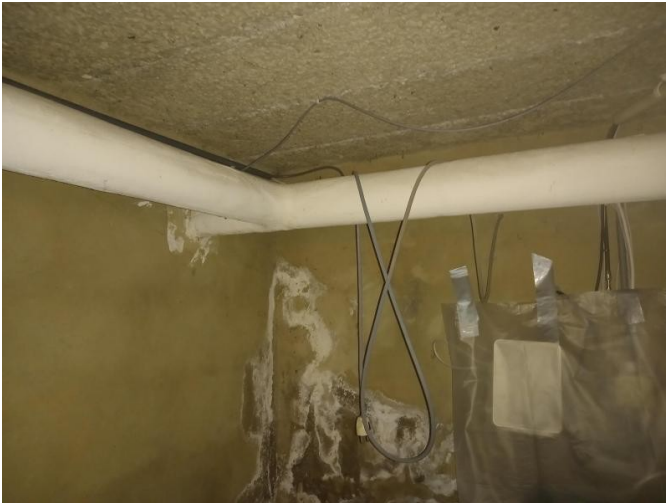
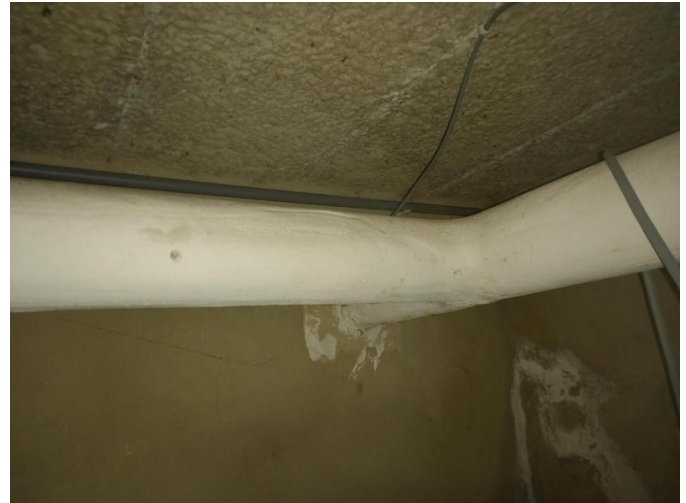
## Fiche 4: Leidingisolatie

Geen asbest

| # | Type | Referentie | Resultaat |
|---|---|---|---|
| 4.1 | Mengmonster | MM3 Leidingiso recht/ 0098806AG | Geen asbest |
| 4.2 | Mengmonster | MM4 leidinsio bocht/ 0098807AG | Geen asbest |

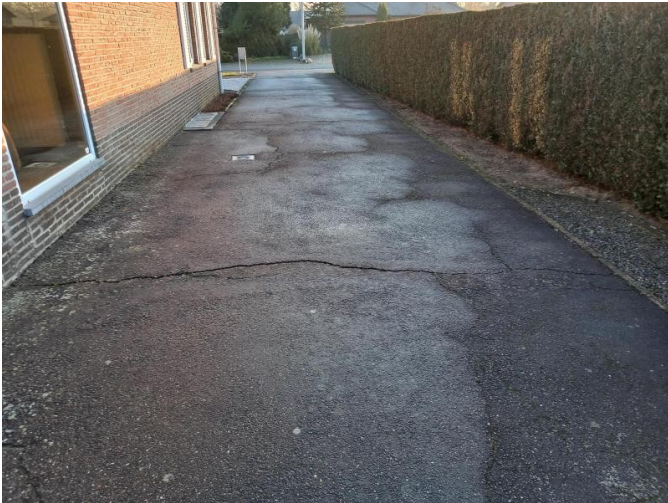
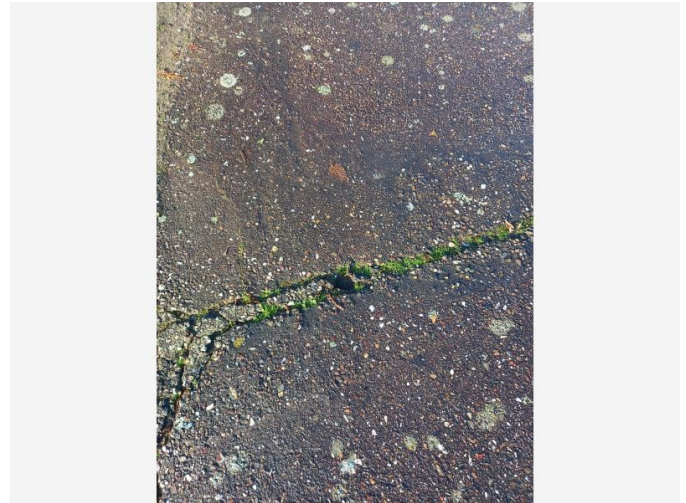
## Fiche 6: Asfalt verharding

Geen asbest

| # | Type | Referentie | Resultaat |
|---|---|---|---|
| 6.1 | Puntmonster | MM5 asfalt/ 6020323362 | Geen asbest |

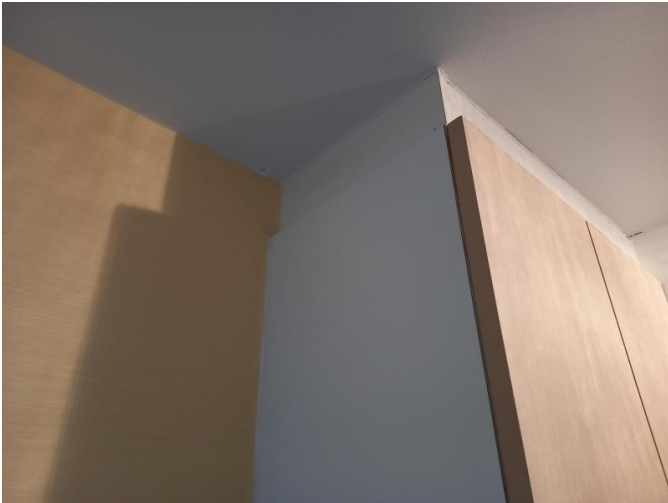
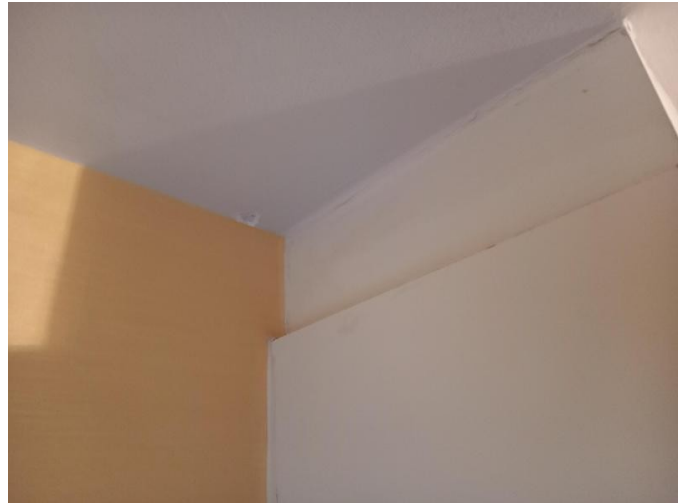
## Fiche 7: Pleisterwerk plafond

Geen asbest

| # | Type | Referentie | Resultaat |
|---|---|---|---|
| 7.1 | Mengmonster | MM2 Pleisterwerk plafond/ 6020369822 | Geen asbest |

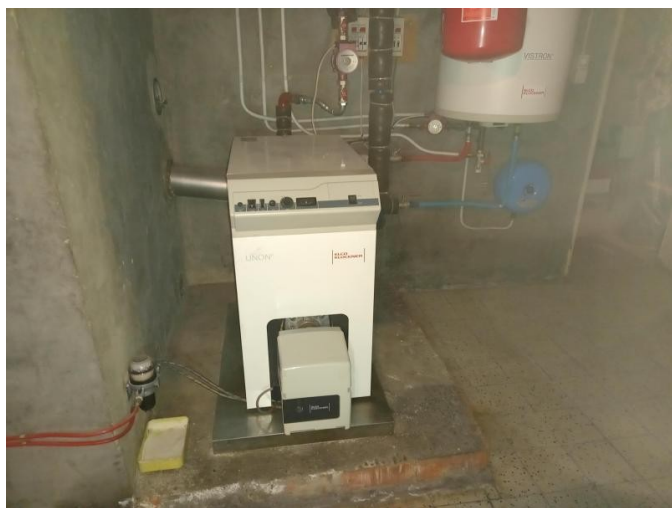
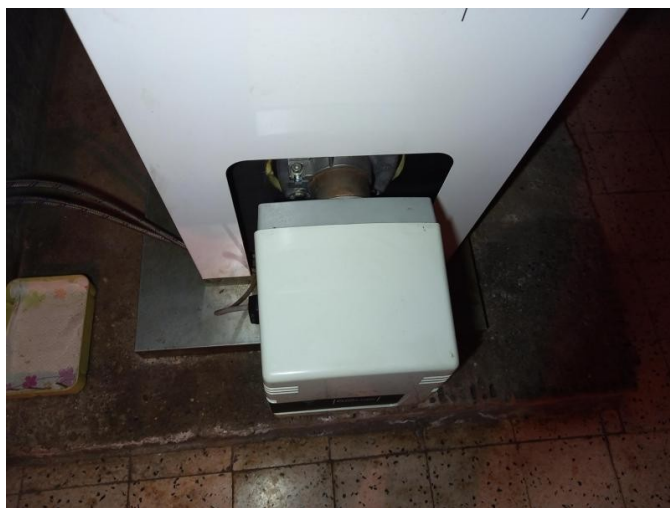
### Fiche 8: Materialen aan de stookketel

| Beschrijving | Notitie | Terug te vinden op plannen |
|---|---|---|
| Fiche 8: Materialen aan de stookketel | cv - inspecteerbaar niet verdacht<br>mogelijks asbesthoudende dichtingen, koorden - niet inspecteerbaar | - |

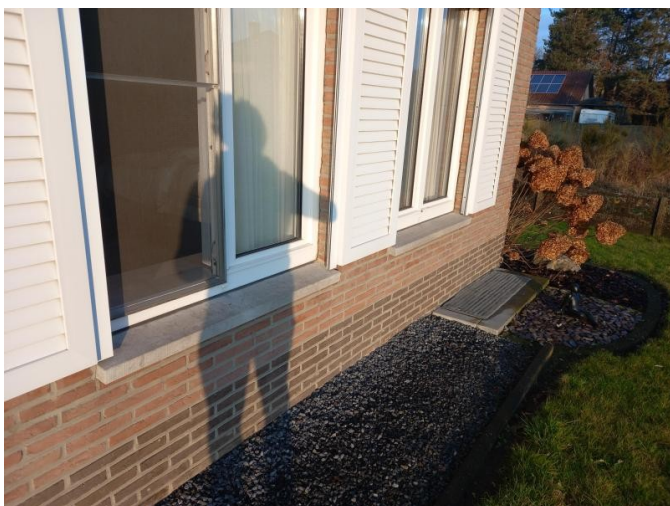
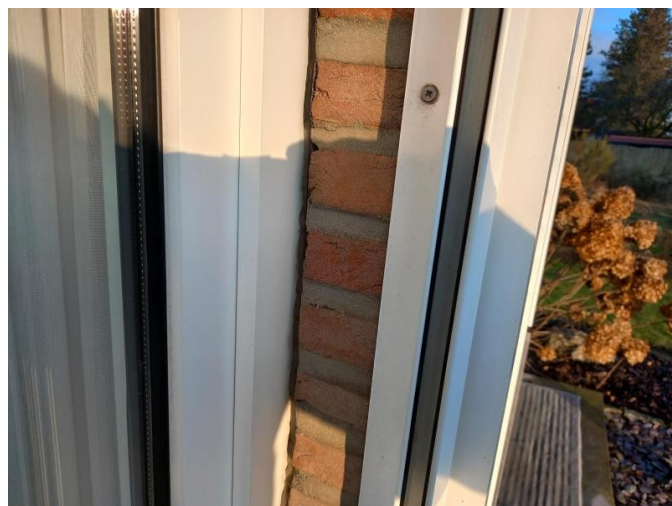
## Fiche 10: Siliconen ramen

| Beschrijving | Notitie | Terug te vinden op plannen |
|---|---|---|
| Fiche 10: Siliconen ramen | Niet verdacht, zachte silicone | Plan 1.2: gelijkvloers 1 |

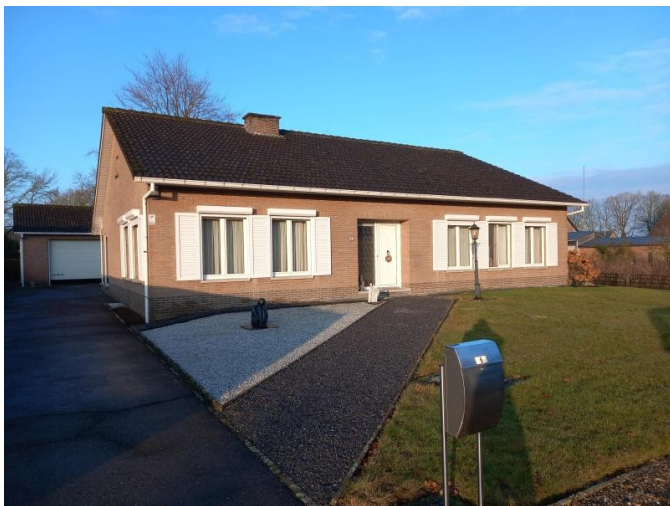
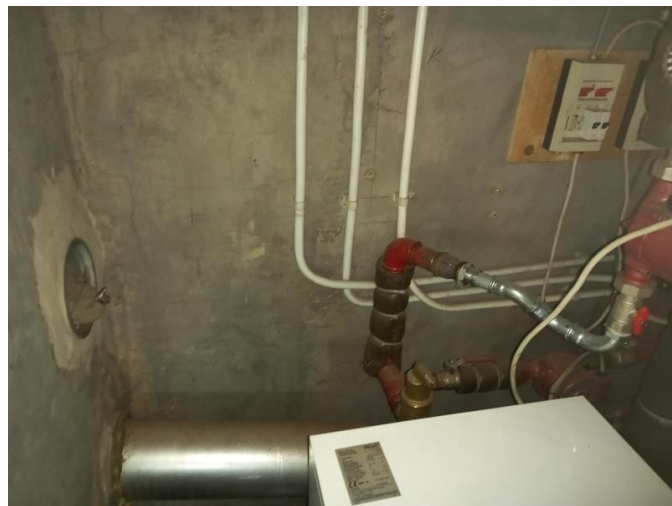
## Fiche 11: Rookgasafvoer

| Beschrijving | Notitie | Terug te vinden op plannen |
|---|---|---|
| Fiche 11: Rookgasafvoer | woning: zichtbaar gedeelte niet verdacht<br>mogelijks verdachte materialen in de schoorsteen | - |

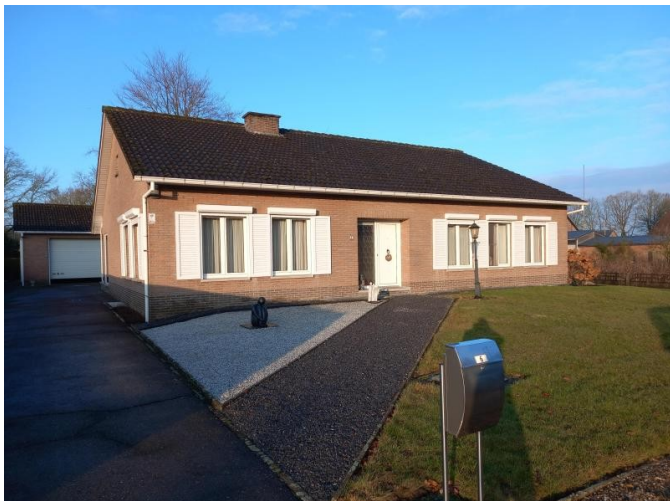
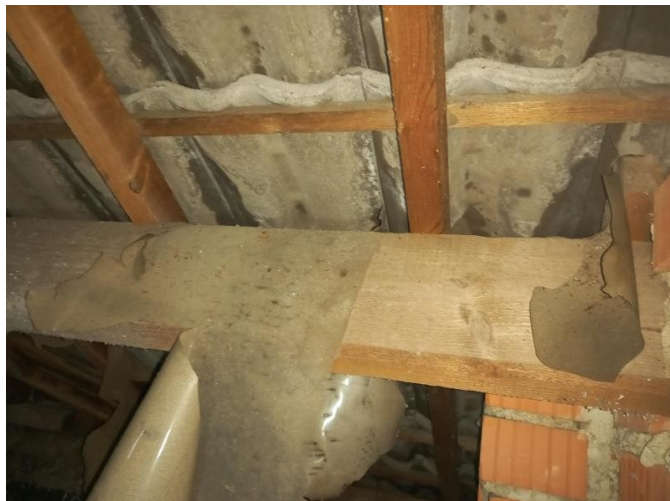
## Fiche 12: Dak

| Beschrijving | Notitie | Terug te vinden op plannen |
|---|---|---|
| Fiche 12: Dak | pannen - niet verdacht | - |
