# Asbestinventarisatietest

Brugstraat 80, 3500 Hasselt

Attestnummer : 20260413-000208.000

Uitgegeven op : 13.04.2026

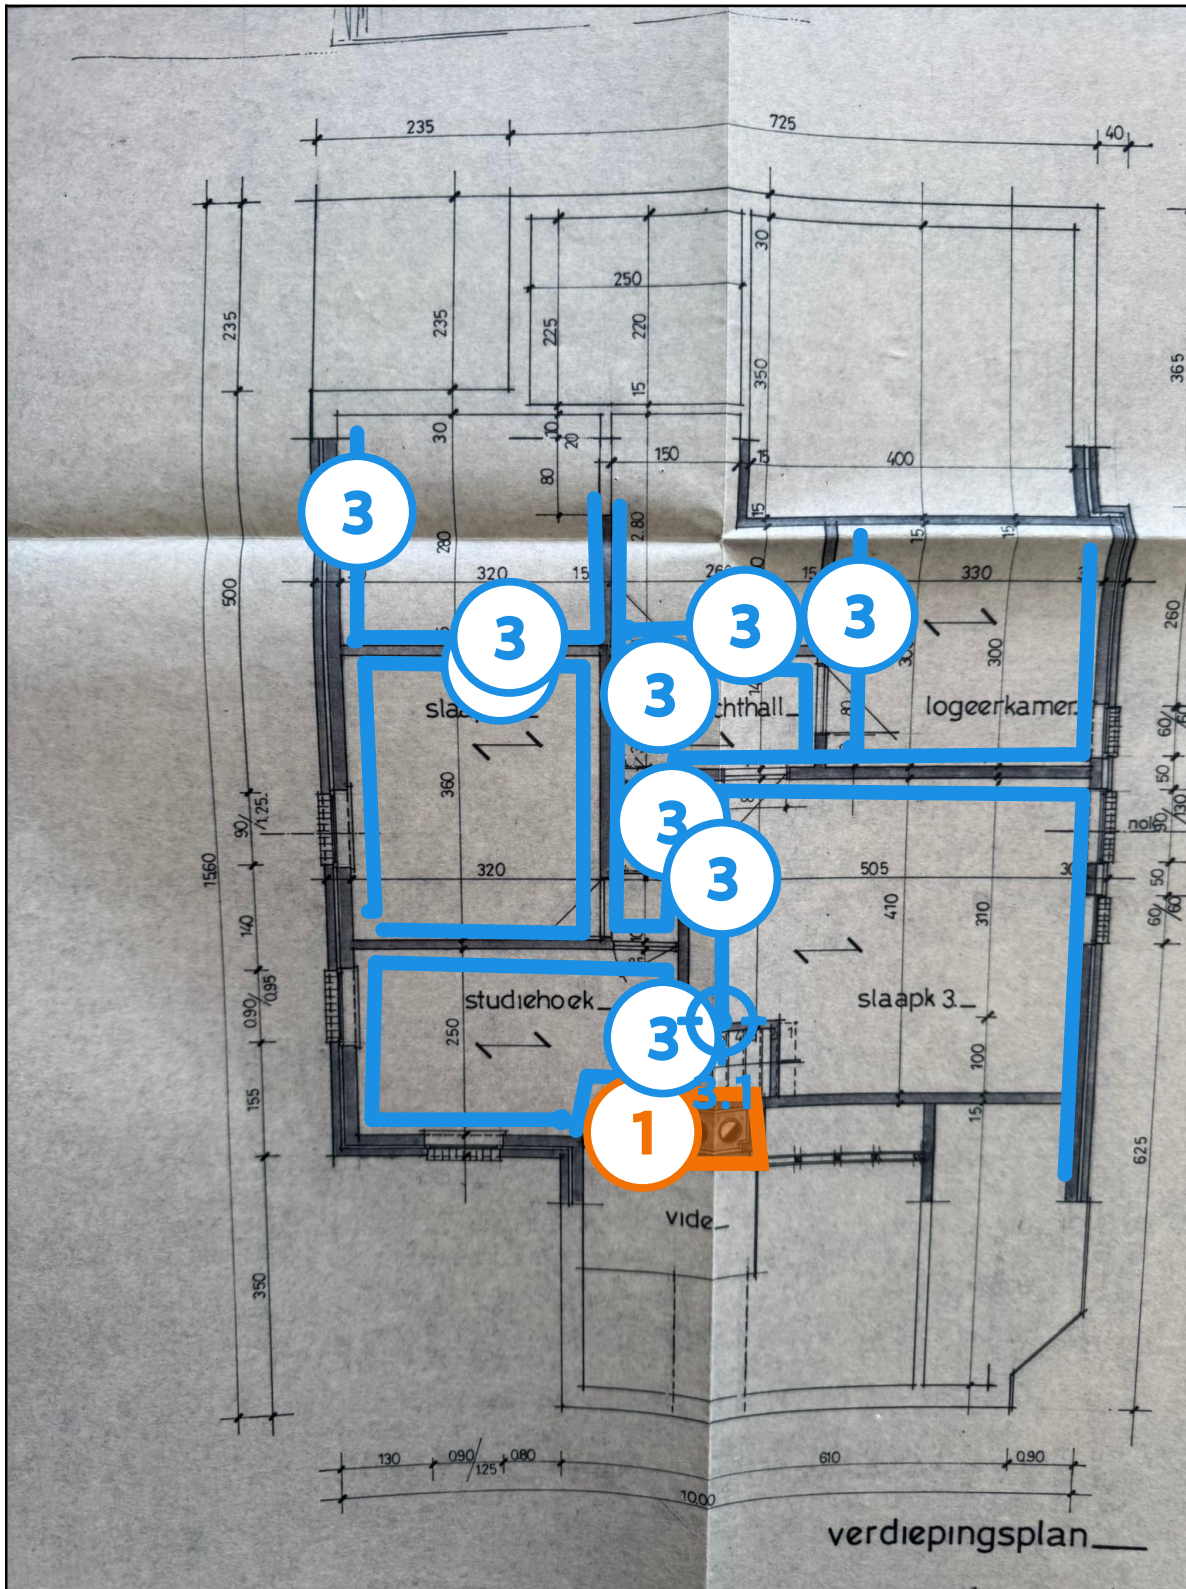
## Plan 1.3: Plan verdieping

1. Rookgaskanalen	Asbestmateriaal	<a href="#">Verwijderen</a>
3. Pleisterwerk wanden	Geen asbest	-
3.1 Code: MM1_pleisterwerk_wand	Mengmonster	-

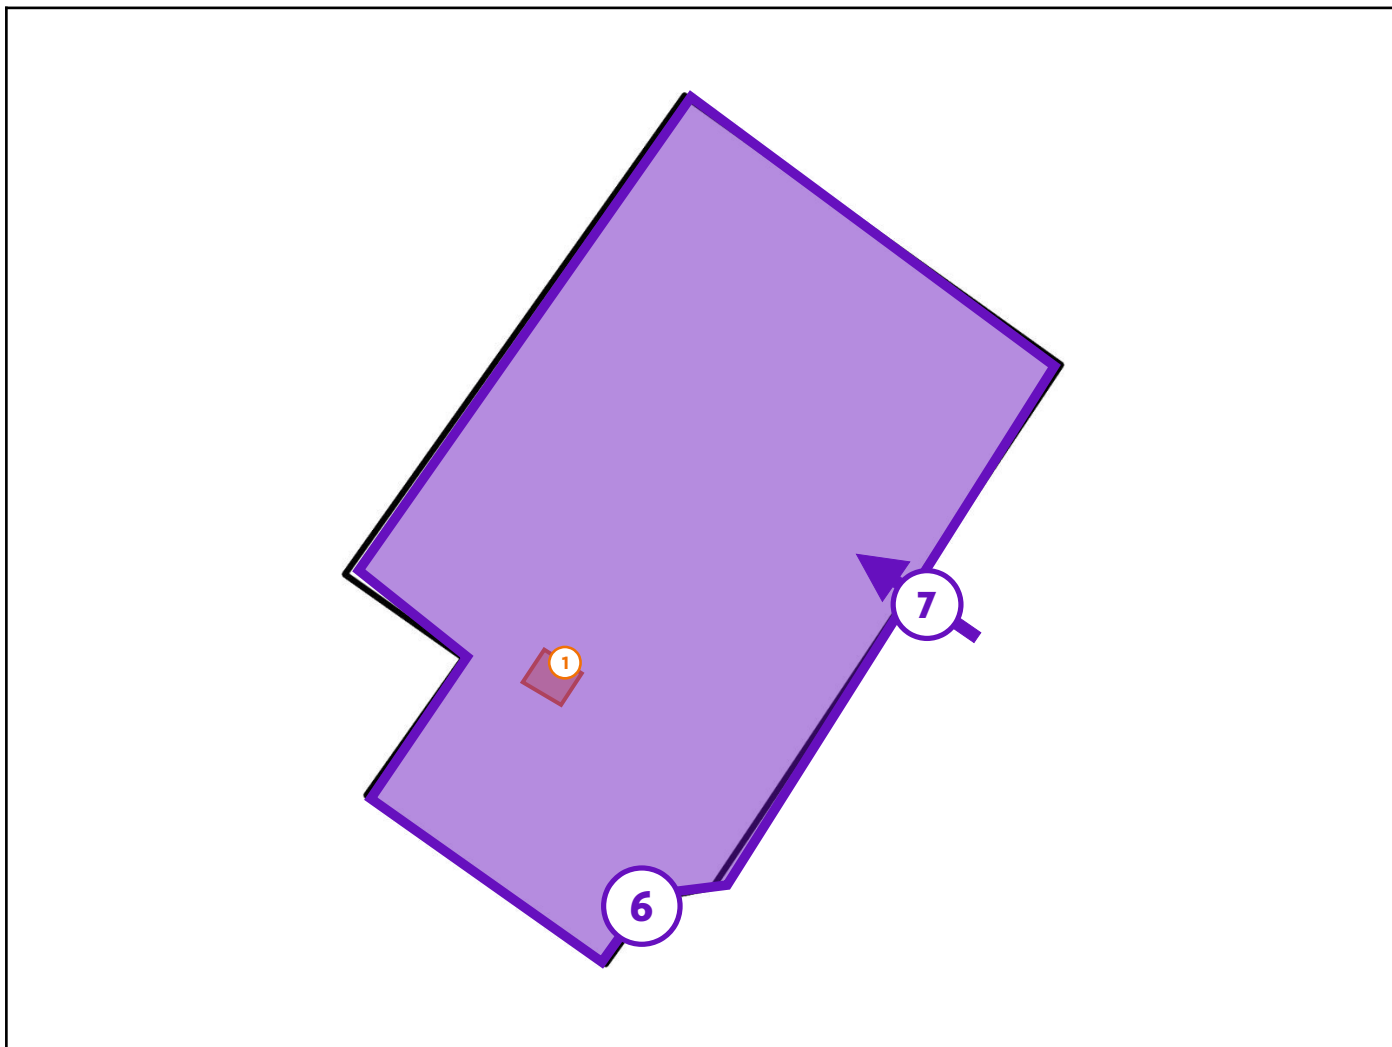
## Plan 1.5: Hoofdgebouw plan

Beschrijving	Type	Actie
1. Rookgaskanalen	Asbestmateriaal	<a href="#">Verwijderen</a>
6. Dakbedekking	Overige ruimte of materiaal	-
7. Materialen onder de dakbedekking	Overige ruimte of materiaal	-

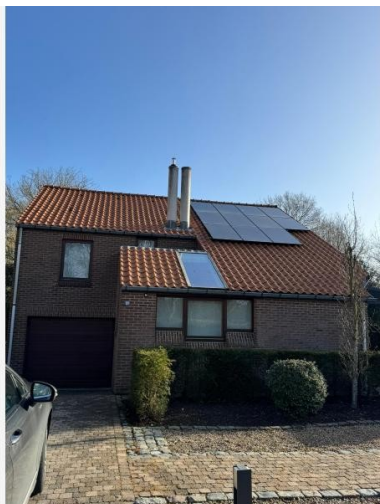
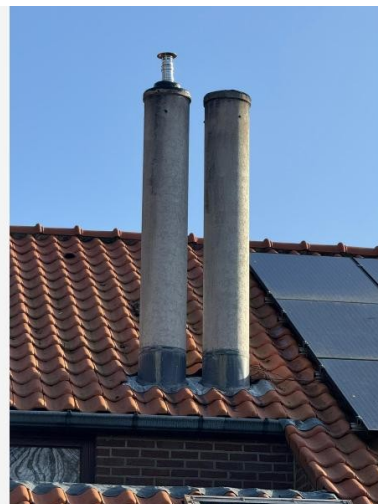
Eindbeoordeling materiaalrisico	Laag materiaalrisico en/of verlaagde kans op vezelvrijgave
---------------------------------	--

Gebondenheid	Categorie 1: hechtgebonden in oorsprong
Asbestsoort (vezeltype)	Crocidoliet aanwezig
Asbestconcentratie	Laag (< 50%)
Afschermingsgraad van het gehele materiaal	Geheel of deels vrij aan de buitenlucht, maar geen contact met binnenlucht
Toestand van het materiaal	Licht beschadigd, licht verweerd. Intacte calciumsilicaatplaat of materiaal met categorie 3-gebondenheid

Beschrijving	Rookgaskanalen
Omgeving	Buiten
Primaire drager	HVAC infrastructuur en uitrusting
Asbestmateriaal	Rookgaskanaal
Bindmiddel van asbestmateriaal	Cement
Gebondenheid op basis van bindmiddel	Hecht
Hoeveelheid (lengte - omtrek - dikte - aantal)	<ul style="list-style-type: none"> <li>• 1,60 m - 50,00 cm - 1,00 cm - 2 stuks</li> </ul>
Totaal volume	0,016 m <sup>3</sup>
Eenvoudig bereikbaar	Ja
Bevestigingswijze	<ul style="list-style-type: none"> <li>• Geklemd</li> </ul>
Identificatiemethode	<p>De asbestdeskundige beoordeelt het materiaal als asbestverdacht en dus asbesthoudend, en dit zonder monstername.</p> <p>Motivatie: Er is een onderzoeksbeperking die monstername verhindert; De ruimte of het materiaal bevindt zich hoger dan 3,5 meter vanaf een vaste ondergrond.</p>
Destructieve handeling voor identificatie	Nee
Opmerking	Aan de voorkant van de woning steken twee cementen rookgaskanalen uit het schuine dak. Deze hebben het bouwjaar en kenmerken van asbestcementen rookgaskanalen. Staalname was niet mogelijk.

Het asbestmateriaal valt onder de mijlpaal van 2034.

Verwijderen

- Zorg voor een veilig beheer. Vermijd het beschadigen van het asbestmateriaal. Controleer de toestand jaarlijks op wijzigingen.
- Voer bijkomende staalname(s) uit.

- Eenvoudige handelingen: mag via doe-het-zelf of door werknemer(s) met opleidingsattest eenvoudige handelingen  
Mag via doe-het-zelf verwijderd worden. De buizen kunnen losgemaakt worden en kunnen vervolgens voorzichtig weggenomen worden zonder deze te breken. De nodige en geschikte PBM's (mondmasker, overall, handschoenen, etc) dienen gedragen te worden. Om stofvorming en vezelvrijga te vermijden dient u de buizen best te impregeneren met een fixatieproduct. U dient zich goed te informeren naar de geldende regels voor asbestinzameling. U kan nog extra info omtrent asbestverwijderingsmethodes in de volgende link vinden: <https://ovam.vlaanderen.be/voorzorgsmaatregelen-bij-asbestverwijdering>. Bij 'Toelichting' achteraan beschreven in het asbestattest, kan u ook info over de asbestverwijdering methodieken vinden.

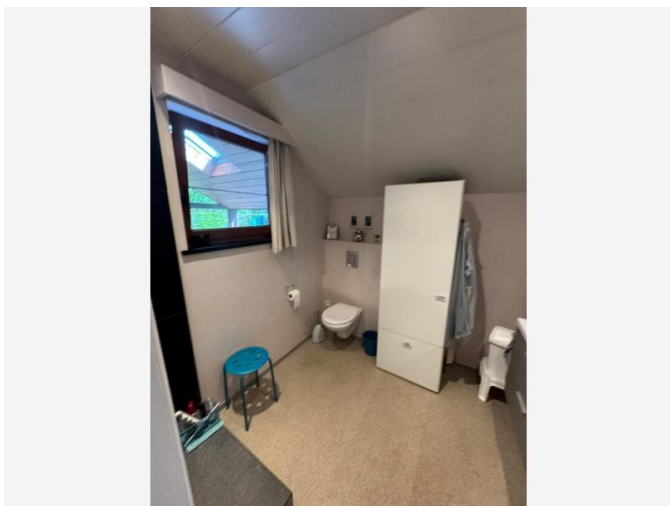
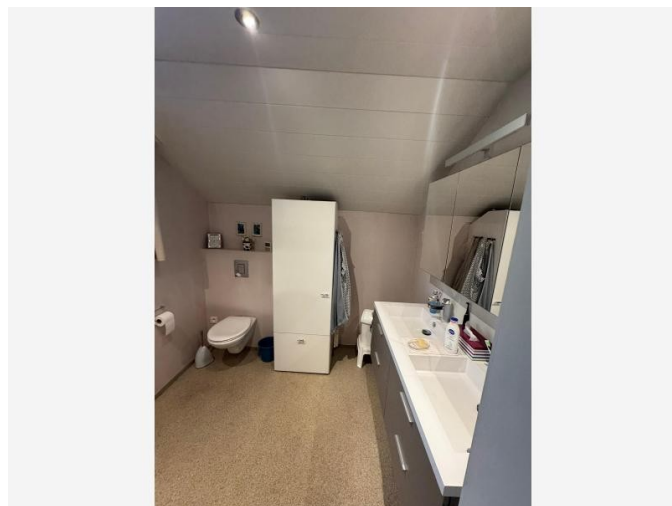
De plafonds op verdieping 1 zijn van houten latten en gipskartonnen platen die niet asbestverdacht zijn.

Basis voor advies	De asbestdeskundige beoordeelt het materiaal als niet-asbestverdacht.
Primaire drager	Plafond

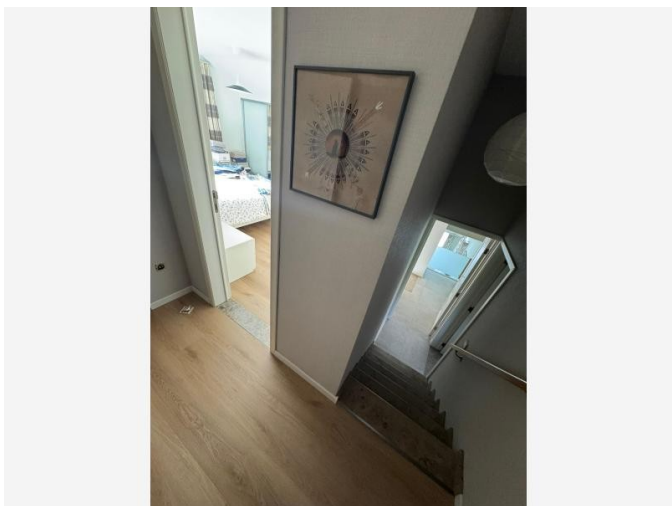
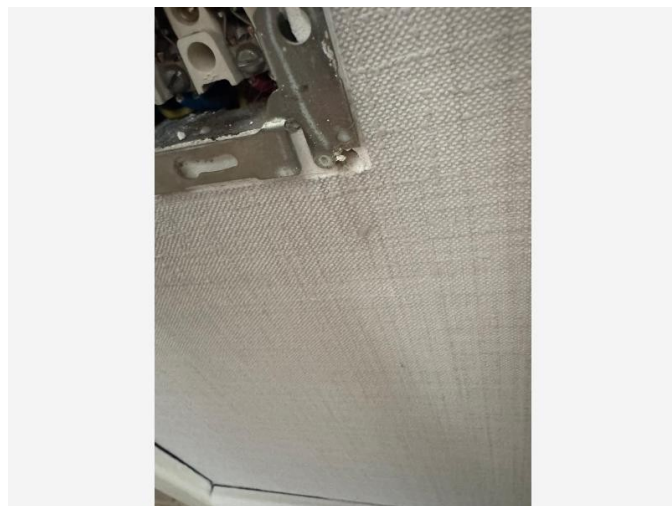
Geen asbest

#	Type	Referentie	Resultaat
3.1	Mengmonster	MM1_pleisterwerk_wand	Geen asbest

<b>Beschrijving</b>	Pleisterwerk wanden
<b>Omgeving</b>	Binnen
<b>Primaire drager</b>	Binnenwand
<b>Bindmiddel van materiaal</b>	Gips - kalk
<b>Gebondenheid op basis van bindmiddel</b>	Niet-hechtgebonden
<b>Hoeveelheid (oppervlakte - dikte - aantal)</b>	• 250,00 m <sup>2</sup> - 0,80 cm - 1 stuk
<b>Totaal volume</b>	2,00 m <sup>3</sup>
<b>Identificatiemethode</b>	Een monstername door de asbestdeskundige met laboanalyse door een asbestlabo.
<b>Destructieve handeling voor identificatie</b>	Nee

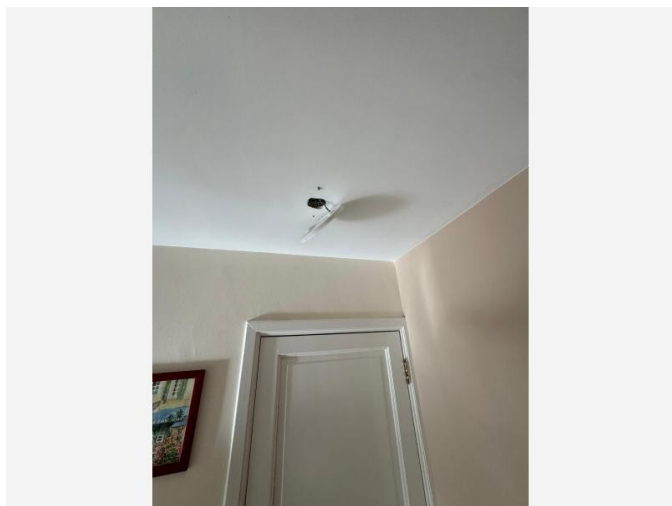
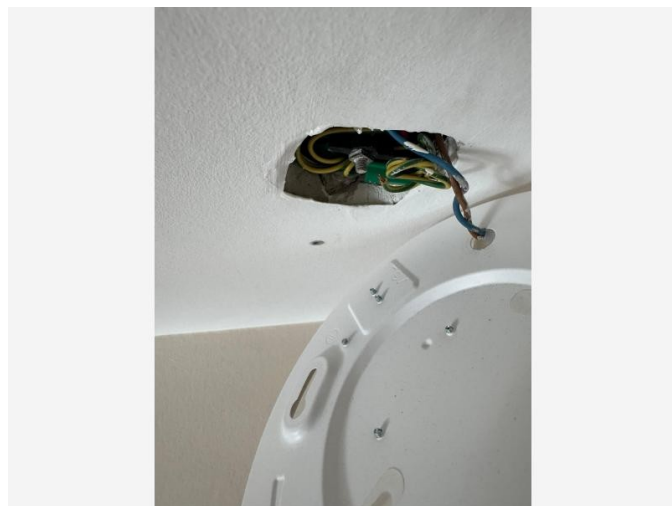
## Fiche 4: Pleisterwerk plafond

Geen asbest

#	Type	Referentie	Resultaat
4.1	Mengmonster	MM2_pleisterwerk_plafond	Geen asbest

<b>Beschrijving</b>	Pleisterwerk plafond
<b>Omgeving</b>	Binnen
<b>Primaire drager</b>	Plafond
<b>Bindmiddel van materiaal</b>	Gips - kalk
<b>Gebondenheid op basis van bindmiddel</b>	Niet-hechtgebonden
<b>Hoeveelheid (oppervlakte - dikte - aantal)</b>	• 100,00 m <sup>2</sup> - 0,80 cm - 1 stuk
<b>Totaal volume</b>	0,80 m <sup>3</sup>
<b>Identificatiemethode</b>	Een monstername door de asbestdeskundige met laboanalyse door een asbestlabo.
<b>Destructieve handeling voor identificatie</b>	Nee

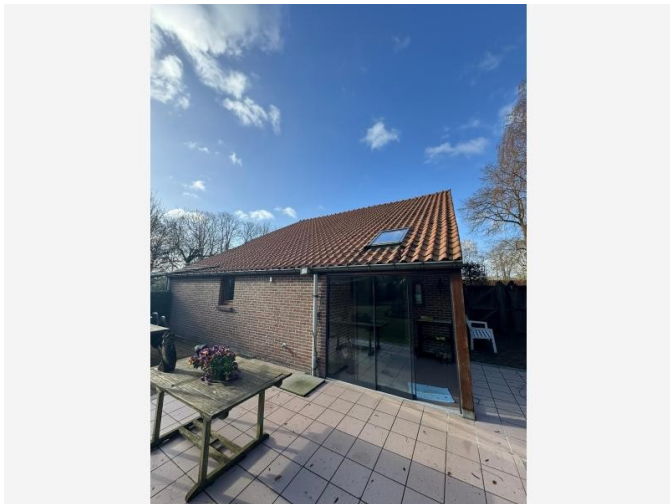
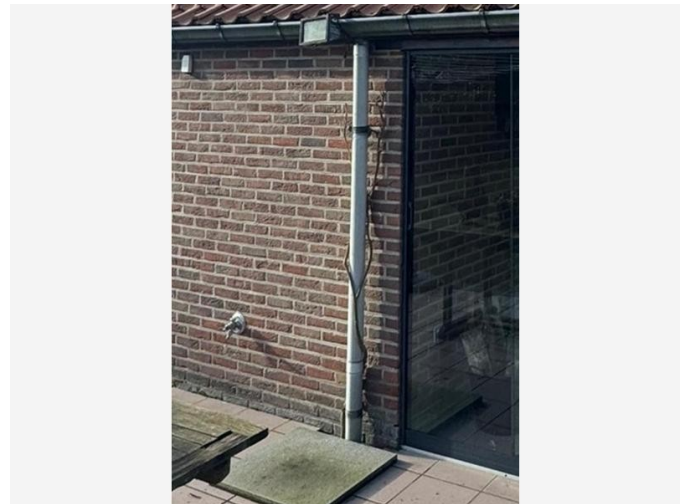
## Fiche 5: Afdichtingsmateriaal schrijnwerk

Beschrijving	Notitie	Terug te vinden op plannen
Fiche 5: Afdichtingsmateriaal schrijnwerk	Het mastiek en kit van het buitenschrijnwerk werd nagekeken en niet-asbestverdacht bevonden.	Plan 1.2: Plan gelijkvloers
Fiche 6: Dakbedekking	Het schuine dak bestaat uit gebakken dakpannen die niet asbestverdacht zijn.	Plan 1.5: Hoofdgebouw plan
Fiche 7: Materialen onder de dakbedekking	Het onderdak werd nagekeken door langs de buitenzijde een dakpan op te tillen/te verschuiven, er werden geen asbestverdachte materialen aangetroffen onder de dakpannen.	Plan 1.5: Hoofdgebouw plan
Fiche 8: Materialen aan stookketel	De stookketel is van 2013 en heeft bijgevolg geen asbestverdachte elementen.	Plan 1.1: Plan gelijkvloers
