# Asbestinventarisatetest

Heirweg 42, 3680 Maaseik

Attestnummer : 20230919-000349.000

Uitgegeven op : 19.09.2023

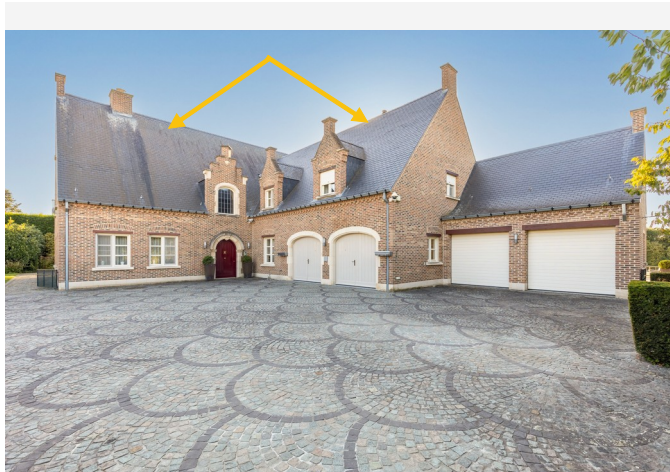
Situeringsfoto

**Reden:** Niet inspecteerbaar

**Uitleg van de asbestdeskundige:** Van de onderdakplaten heb ik maar op 1 plaats een staal kunnen nemen: hier zat geen asbest in.

Het kan zijn dat er meerdere types zijn gebruikt, eventueel ook asbesthoudende platen.

Deze beperking is aangemaakt om dit duidelijk te maken dat het staal geen uitspraak kan doen over heel het dak.

Let op: laat dit materiaal verder onderzoeken tijdens renovatie of afbraak van het dak.

Laat dit verder onderzoeken

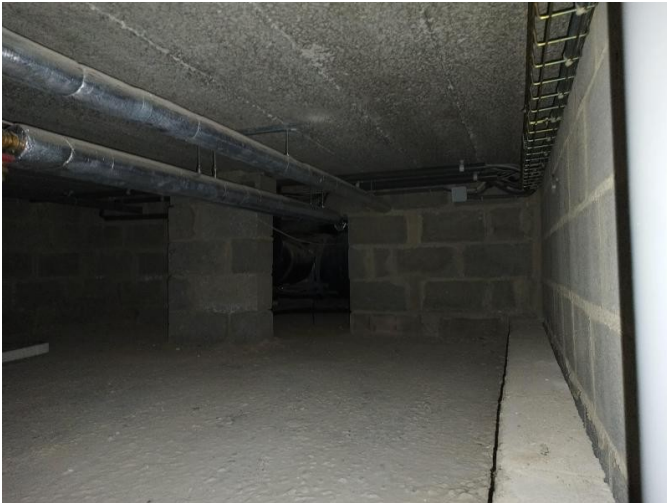
Situeringsfoto

**Reden:** Kruipkelder

**Uitleg van de asbestdeskundige:** Ruimte is lager dan 1.5 meter en werd niet onderzocht.

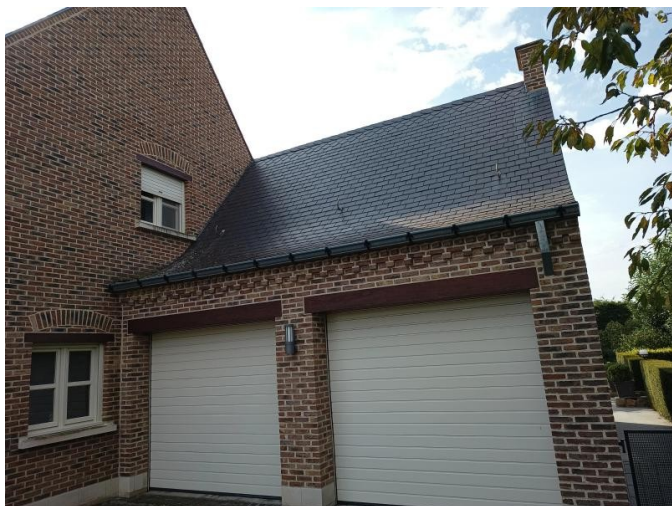
*Situeringsfoto*

### Uitgesloten van inspectie

**Bouwjaar:** 2004

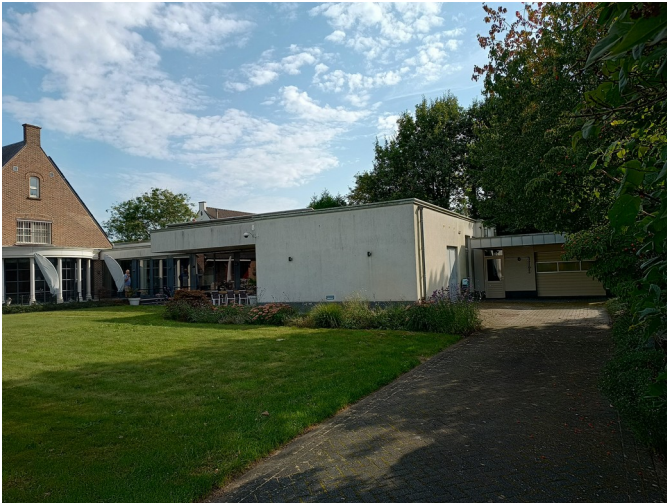
*Situeringsfoto*

### Uitgesloten van inspectie

**Bouwjaar:** 2008

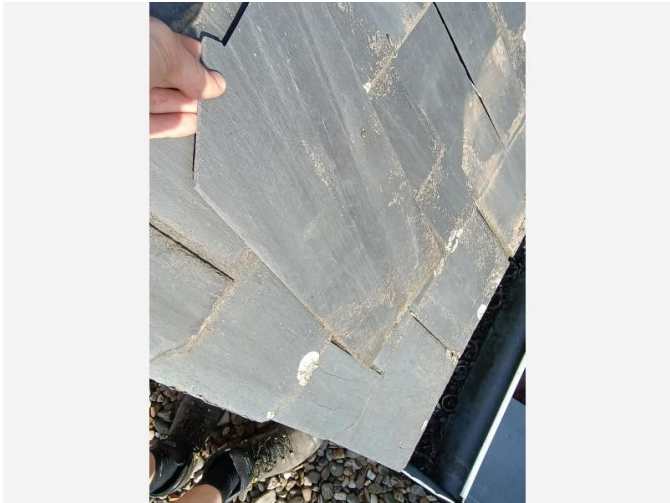
Vrije foto

De dakleien zijn natuurleien

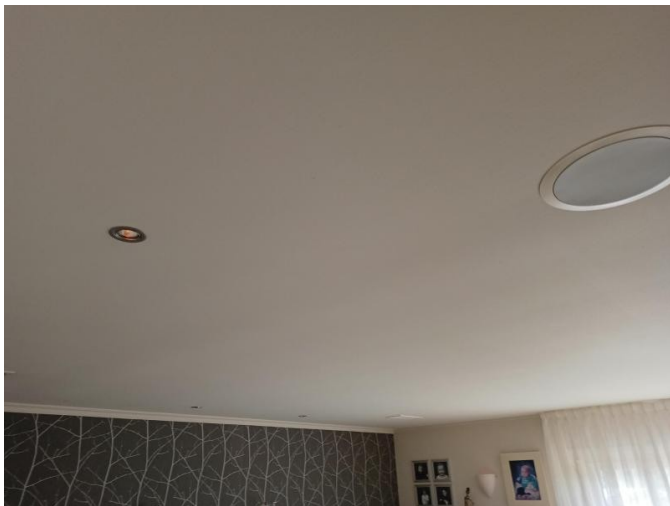
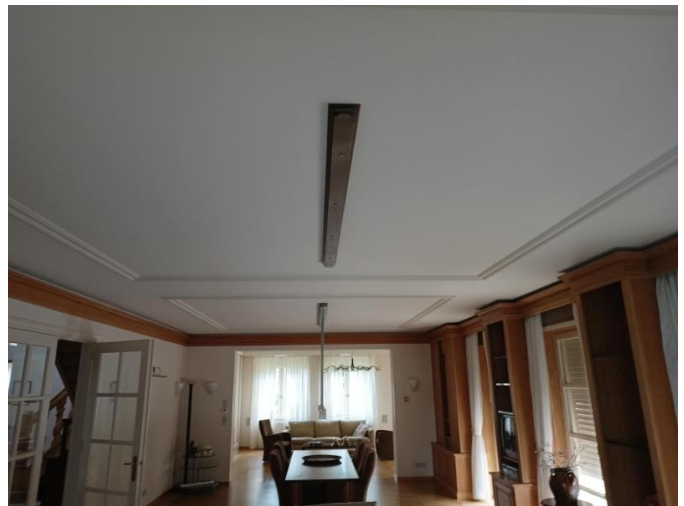
## Fiche 7: Pleisterwerk plafond

Geen asbest

| # | Type | Referentie | Resultaat |
|---|---|---|---|
| 7.1 | Mengmonster | m2 | Geen asbest |

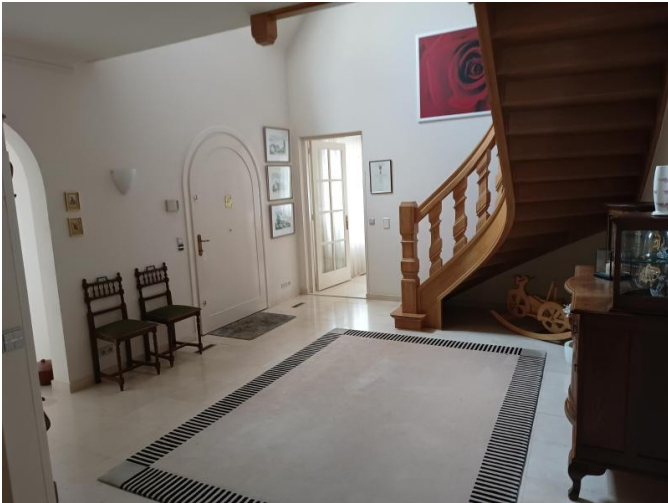
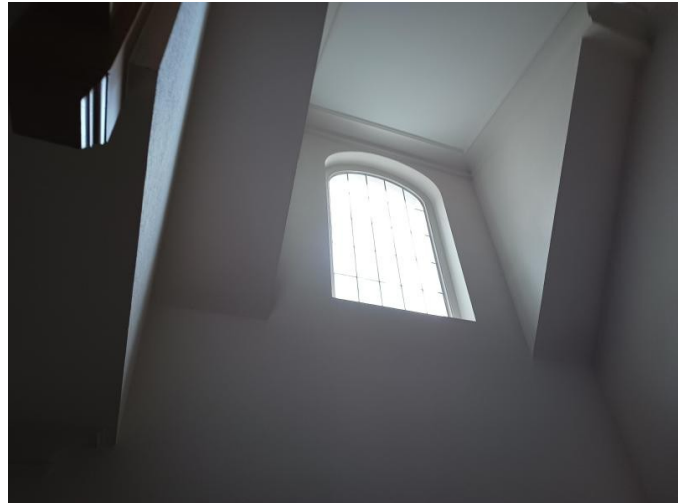
## Fiche 8: Pleisterwerk muur

Geen asbest

| # | Type | Referentie | Resultaat |
|---|---|---|---|
| 8.1 | Mengmonster | m1 | Geen asbest |

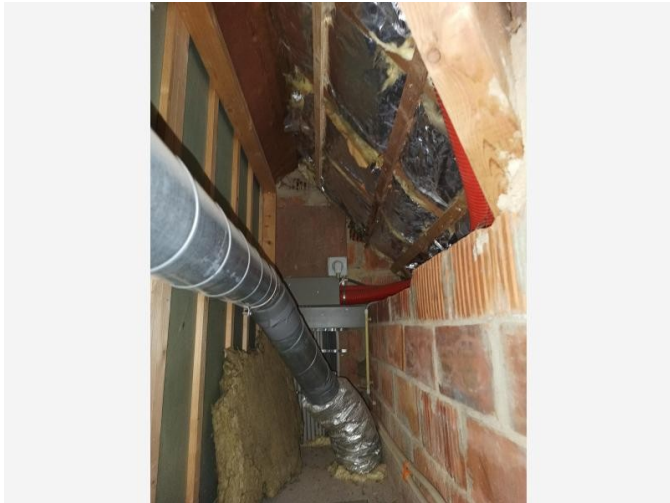
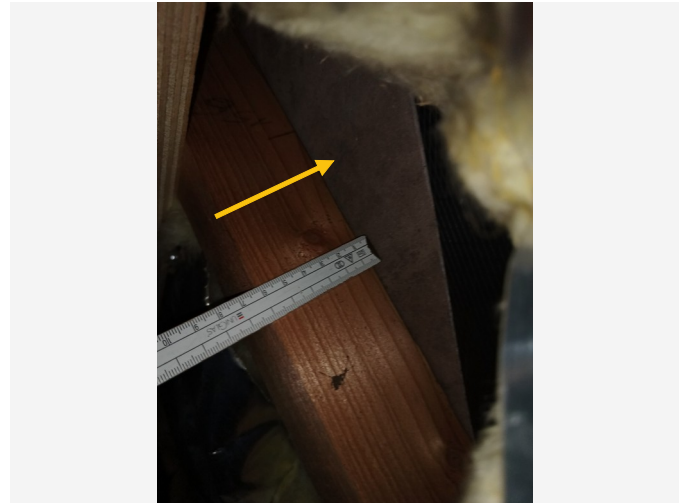
Geen asbest

| # | Type | Referentie | Resultaat |
|---|---|---|---|
| 9.1 | Puntmonster | m3 | Geen asbest |

| Opmerking | <p>Oppervlakte is een schatting. onmogelijk om hier een juiste hoeveelheid op te plakken.</p> <p>Het is ook niet duidelijk of overal de zelfde onderdak platen zijn gebruik.</p> <p>Bij een renovatie van het dak laat u best een destructief onderzoek uitvoeren.</p> |
