# Asbestinventarisatetest

Helzoldstraat 73, 3530 Houthalen-Helchteren

Attestnummer : **20250811-000026.000**

Uitgegeven op : **11.08.2025**

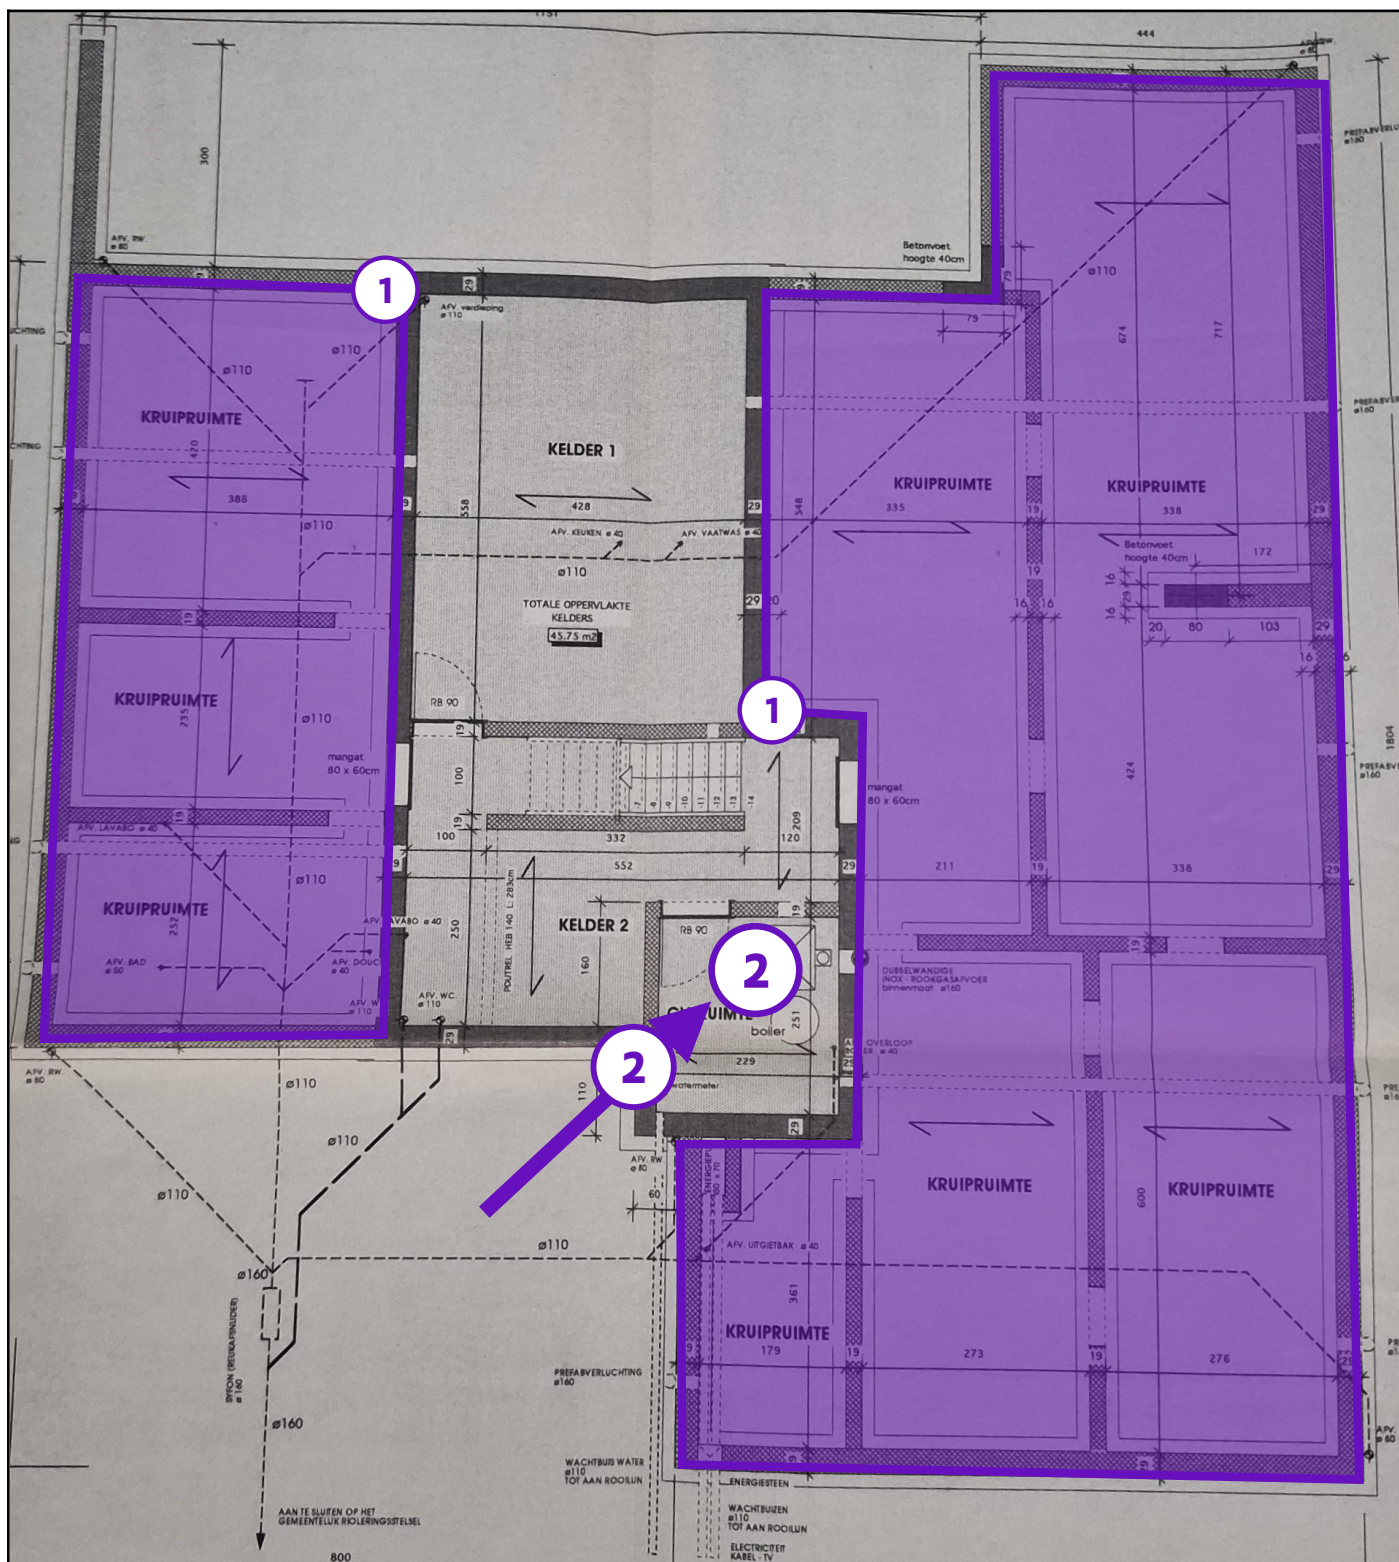
## Plan 1.9: Kelder

| Beschrijving | Type | Actie |
|---|---|---|
| 1. Kruipkelder | Beperking | - |

| 2. Stookolie ketel (verdacht) | Advies | - |

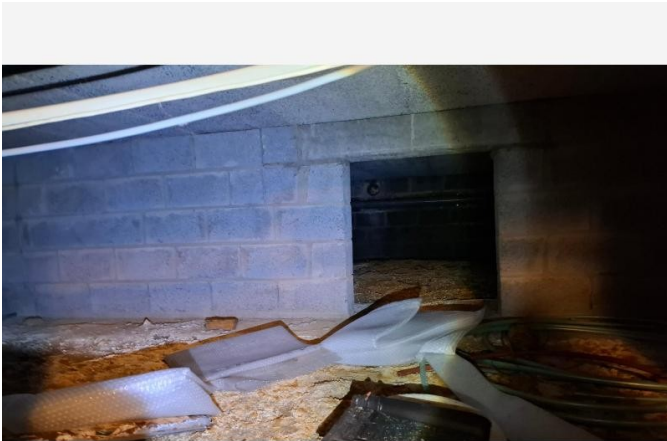
*Situeringsfoto*

**Reden:** Het onderzoek kan niet uitgevoerd worden binnen de bepalingen van de Welzijnswet

**Uitleg van de asbestdeskundige:** De kruipkelder heeft een hoogte lager dan 1.5 meter en werd niet verder onderzocht.

Om zeker te weten dat er geen asbest toepassingen in deze ruimte zijn aangebracht laat u deze ruimte verder onderzoeken.

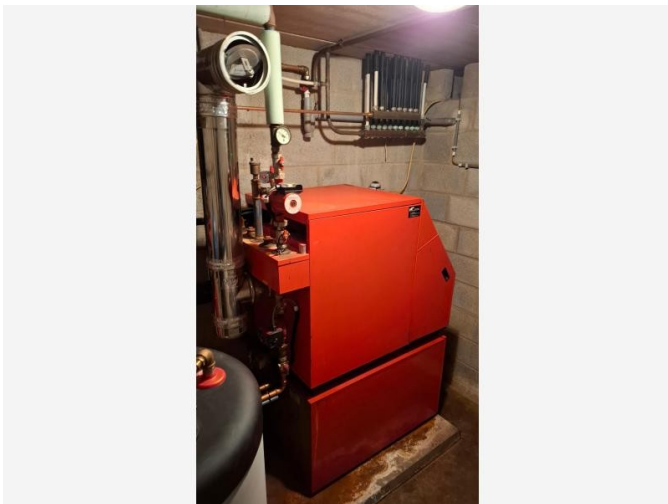
De ketel heeft een bouwjaar van voor 2001, het kan zijn dat deze ketel asbesttoepassingen bevat. Let op, er kunnen dus asbesttoepassingen in deze ketel zijn aangebracht op de niet zichtbare plaatsen. (afdichtings-koord, plaat tussen ketel en brander, dichting en nog veel meer)  
Laat dit bijkomend onderzoeken en verwijderen...

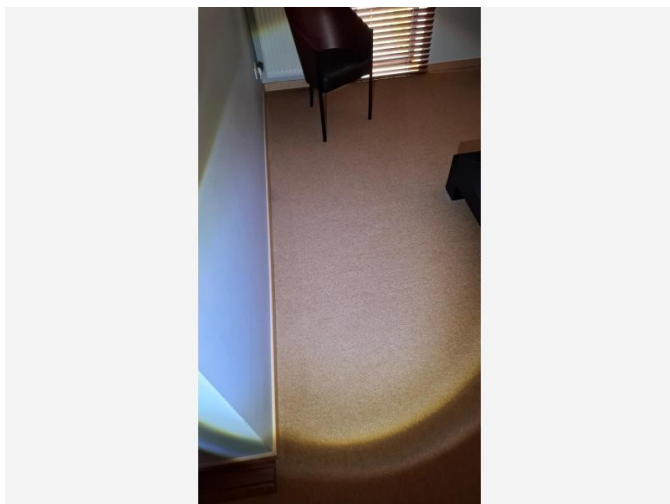
Tapijt zelf is niet asbest verdacht maar onder dit tapijt kunnen mogelijks nog asbesthoudende vloerzeilen, lijmlagen, vinyltegels of andere asbesttoepassingen zijn aangebracht.

Deze toepassingen werden niet onderzocht: niet zichtbaar- eenvoudig bereikbaar.

Laat een destructief onderzoek uitvoeren om alle verschillende toepassingen onder de tapijten van dit inspectiegebied verder te onderzoeken.

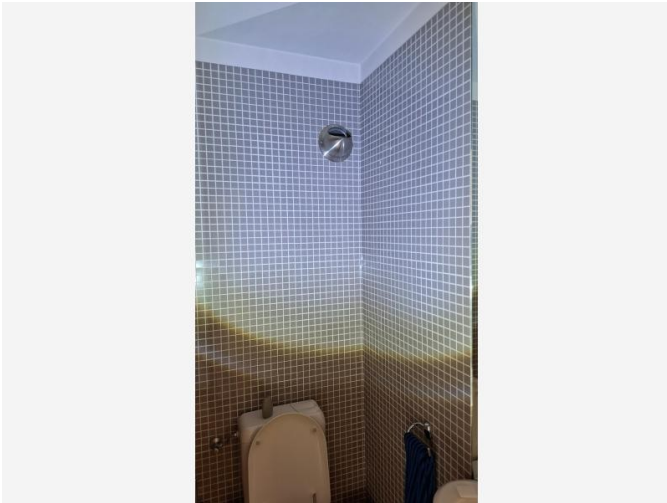
Wand, vloertegels en vloerzeilen, vinyltegels kunnen mogelijks met asbest tegellijm zijn bevestigd...

Indien er geen andere lijmlaag-fiches in dit attest zijn opgenomen, betekent het dat deze de lijmlagen niet zijn onderzocht. (Meestal omdat deze niet zichtbaar- eenvoudig bereikbaar zijn)

Als u zwarte tegellijm tegenkomt, laat hier direct een staal nemen vooraleer u verdergaat met de renovatie werken.

Laat een destructief onderzoek uitvoeren om alle verschillende lijmlagen en smeerlagen in deze woning te laten controleren.

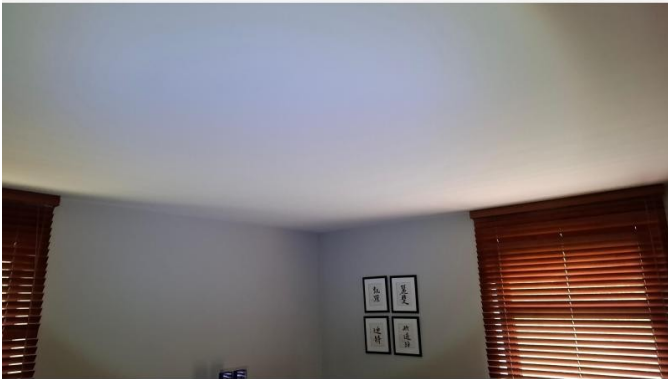
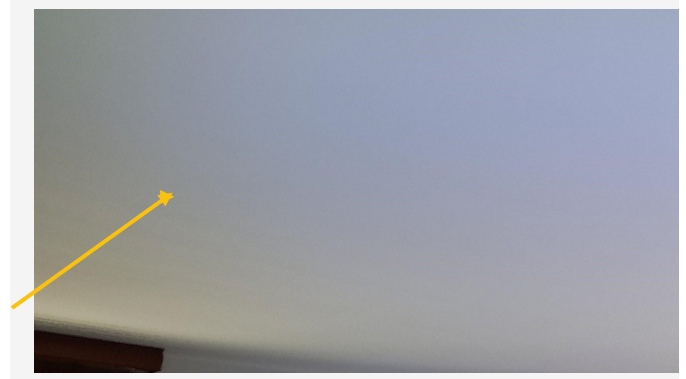
## Fiche 6: Pleisterwerk plafond

Geen asbest

| # | Type | Referentie | Resultaat |
|---|---|---|---|
| 6.1 | Mengmonster | m2 | Geen asbest |

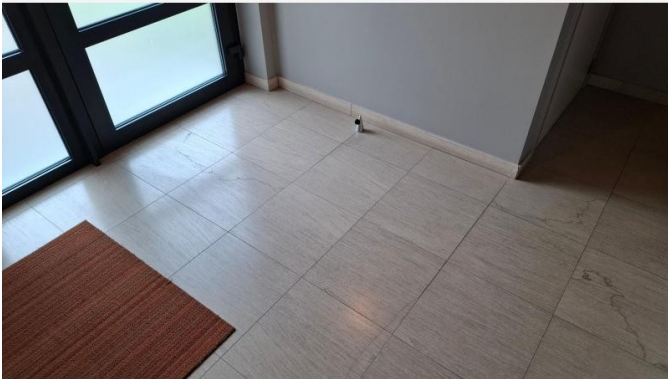
## Fiche 7: Pleisterwerk muur

Geen asbest

| # | Type | Referentie | Resultaat |
|---|---|---|---|
| 7.1 | Mengmonster | m1 | Geen asbest |

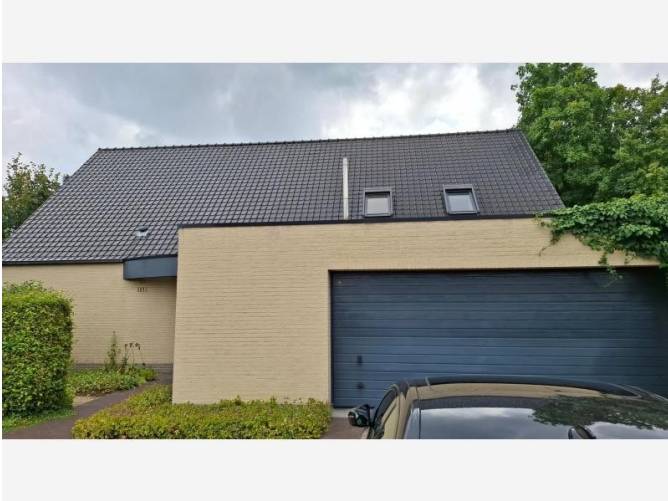
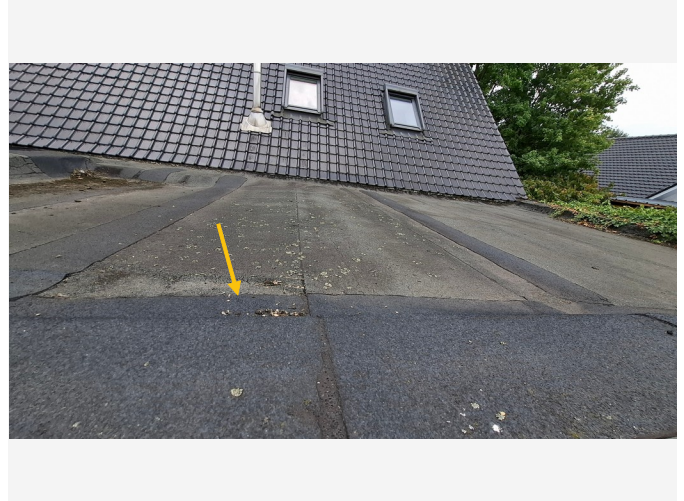
## Fiche 8: Roofing platdak

Geen asbest

| # | Type | Referentie | Resultaat |
|---|---|---|---|
| 8.1 | Mengmonster | M3 | Geen asbest |

| Opmerking | <p>Hoeveelheid is een ruwe inschatting.</p> <p>Bitumen/roofing: Er is enkel een staal genomen van de bovenste laag roofing. Onder de geïnspecteerde roofing kan mogelijks asbesthoudende roofing zitten.</p> <p>Laat een destructief onderzoek uitvoeren als u de roofing laat verwijderen.</p> <p>Maak ook voldoende foto's na verwijdering als bewijsdocument.</p> |
