# Asbestinventarisatetest

Langstraat 89, 3650 Dilsen-Stokkem

Attestnummer : **20250908-000234.000**

**Asbestveilig** (maar mogelijk niet asbestvrij)

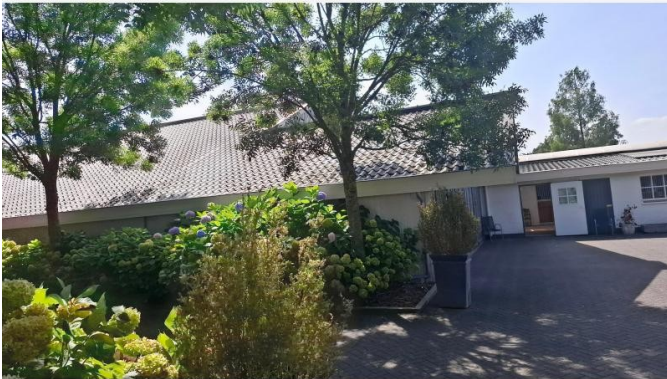
*Situeringsfoto*

**Reden:** Overwoekerende vegetatie

**Uitleg van de asbestdeskundige:** De tuin, beplanting, overwoekerden vegetatie, tuin afval en overige.

In de tuin zijn veel planten, struiken en bomen aanwezig.

Er kon geen volledig onderzoek plaatsvinden door deze beperking.

Let op er kunnen dus asbesttoepassingen aanwezig zijn die niet zichtbaar/bereikbaar waren tijdens het plaatsbezoek.

Ook putdeksels of ondergrondse infrastructuur is soms niet zichtbaar door deze beperking.

Laat indien gewenst de tuin/perceel opruimen en vrijmaken van vegetatie, zodat verder onderzoek kan plaats vinden.

Let op dat tijdens het opruimen de mogelijks aanwezige asbesttoepassingen correct worden verwijderd.

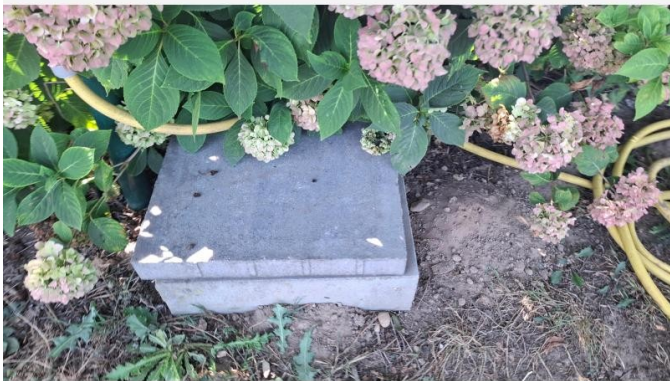
Situeringsfoto

**Reden:** Het onderzoek kan niet uitgevoerd worden binnen de bepalingen van de Welzijnswet

**Uitleg van de asbestdeskundige:** Sommige putdeksels zijn niet eenvoudig op te heffen (zeer zwaar), te openen of zitten compleet vast. (Roest, beton, afval, vastgeschroefd). Of er zit aarde, afval, water in de putjes waardoor niet alles zichtbaar is.

Hierdoor kunnen niet alle putjes worden gecontroleerd en kunnen er nog asbest toepassingen aanwezig zijn die niet geïnventariseerd zijn in dit attest.

Deze beperking is van middellange termijn en kan niet op korte termijn worden opgelost. Laat dit verder onderzoeken.

Laat dus voor de start van werken/sloop ook deze zaken controleren op asbest.

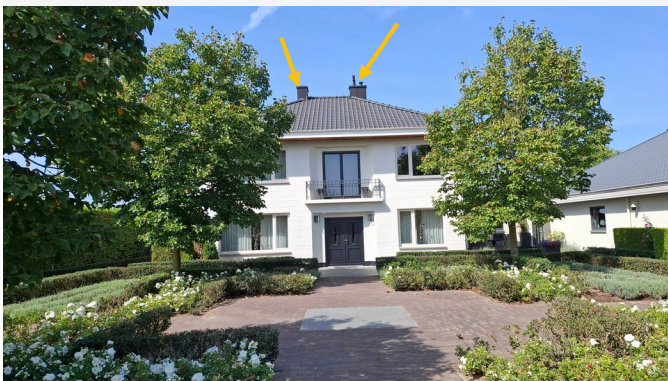
## Fiche 3: Schouw: mogelijke asbesttoepassing niet inspecteerbaar

**Reden:** Het onderzoek kan niet uitgevoerd worden binnen de bepalingen van de Welzijnswet

**Uitleg van de asbestdeskundige:** In de schouw(en) kan mogelijks een asbesttoepassingen zijn verwerkt: zoals een asbestcement buis (rookgasafvoer) of ander.

De schouwen zijn waarneembaar maar de binnenkant is niet inspecteerbaar.

Het gaat hier over alle schouwen in het gebouw.

Laat de schouwen verder controleren en verwijder de mogelijke asbesttoepassingen.

Maak duidelijke fotos van de schouwen tijdens verder onderzoek.

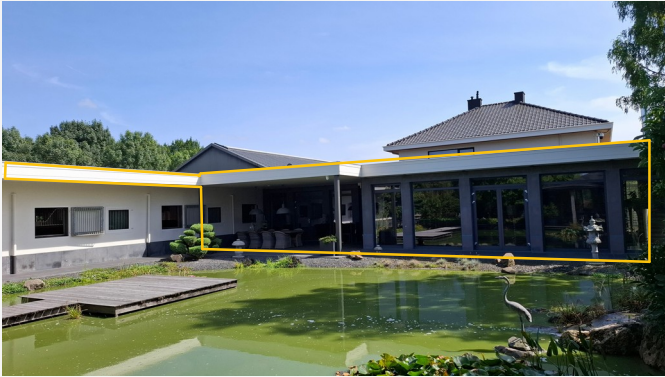
Situeringsfoto

Bouwjaar: 2009

*Constructies gebouwd vanaf 2001 moeten niet onderzocht worden*

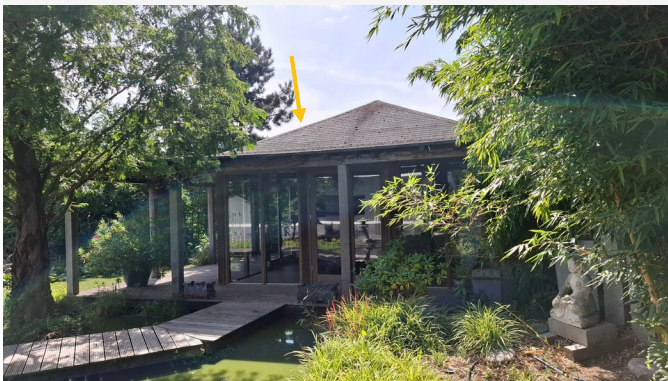
Situeringsfoto

**Bouwjaar:** 2008

*Constructies gebouwd vanaf 2001 moeten niet onderzocht worden*

| Opmerking | Het tuinhuis langs de vijver is van na 2007. zie luchtfoto's |

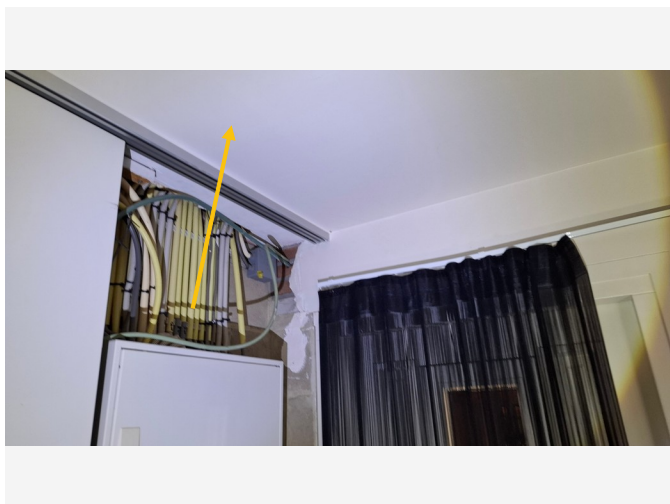
Vrije foto

Gipskartonplaten (gyproc) is een niet verdacht materiaal = bevat geen asbest.

Sommige muren en /of plafonds met deze platen zijn afgewerkt.

Achter deze platen kunnen mogelijks asbesttoepassingen zitten die niet zichtbaar zijn.

LET OP: Andere vormen van gipsplaten kunnen mogelijks wel verdacht zijn.

De afsmeerlagen (bijvoorbeeld aan de voegen tussen gipskartonplaten) met als bindmiddel gips zijn asbestverdacht.

De afsmeerlagen zijn niet waarneembaar en werden dus niet onderzocht. (Tenzij dat de afsmeerlagen toch in een aparte bronfiche zijn opgenomen)

Laat dit verder onderzoeken en neem bijkomende stalen.

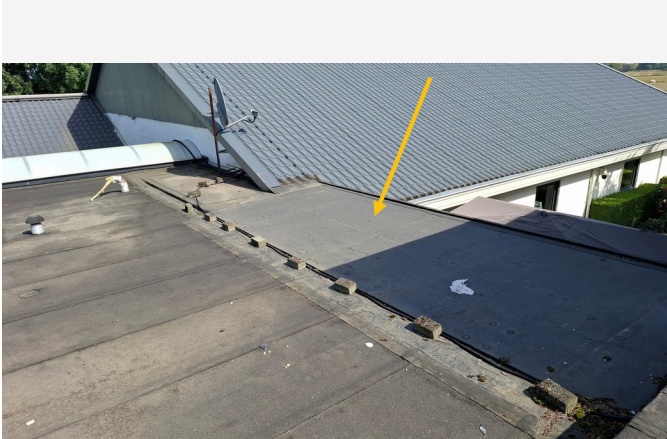
*Vrije foto*

EPDM en pvc dakbekledingen zijn niet verdacht

Let op onder de EPDM, PVC kan mogelijks oude roofing zitten, roofing is asbest verdacht.

Laat dit verder onderzoeken in een destructief onderzoek.

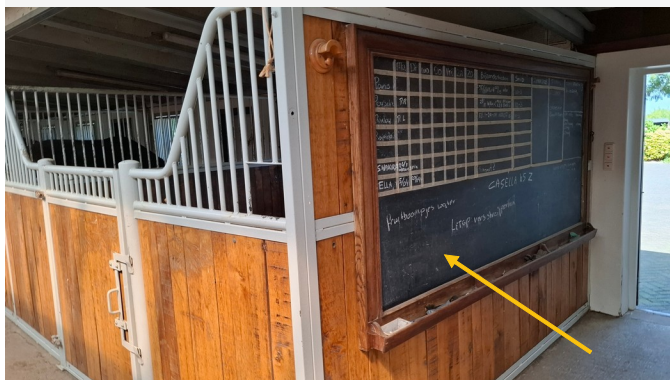
Vrije foto

In de stallen staan 2 krijtborden, deze zijn gemaakt van (asbest)glasal panelen.

De krijtborden zijn niet opgenomen in het attest als bronfiche omdat deze door de eigenaar als roerend goed wordt beschouwd.

Laat deze krijtborden verwijderen.

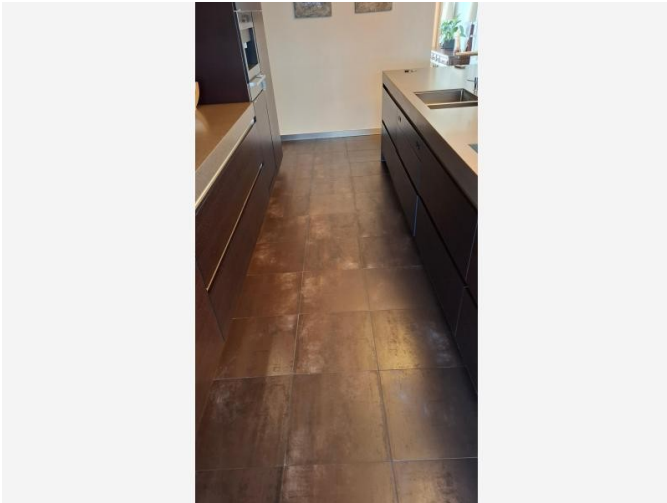
Vrije foto

Wand, vloertegels en vloerzeilen, vinyltegels kunnen mogelijks met asbest tegellijm zijn bevestigd...

Er zijn veel verschillende types van smeerlagen en lijmen.

Een zwarte lijm wordt eerder gebruikt bij vinyltegels en vloerzeilen.

De asbestverdachte smeerlaag onder vloeren of bij wandtegels kan ook samengesteld zijn uit cement, zavel, gips en andere materialen.

Indien er geen andere lijmlaag-fiches in dit attest zijn opgenomen, betekent het dat deze de lijmlagen niet zijn onderzocht. (Meestal omdat deze niet zichtbaar- eenvoudig bereikbaar zijn)

Als u zwarte tegellijm tegenkomt, laat hier direct een staal nemen vooraleer u verdergaat met de renovatie werken.

Laat een destructief onderzoek uitvoeren om alle verschillende lijmlagen en smeerlagen in deze woning te laten controleren.

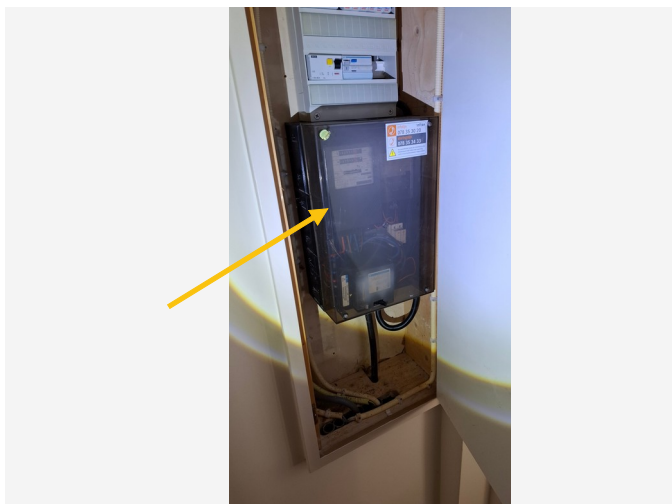
Vrije foto

De elektriciteitsmeter is van 2008 = niet verdacht

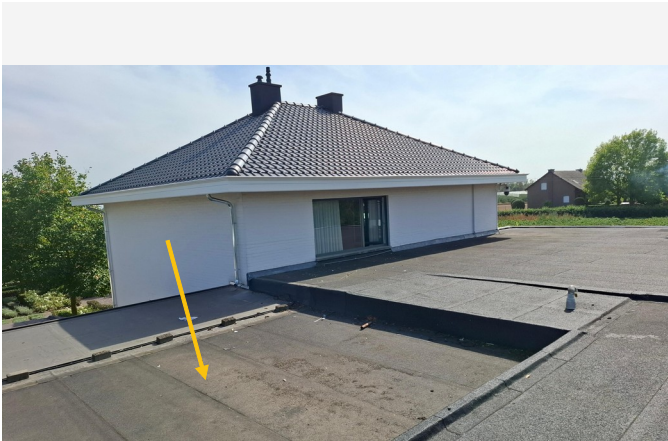
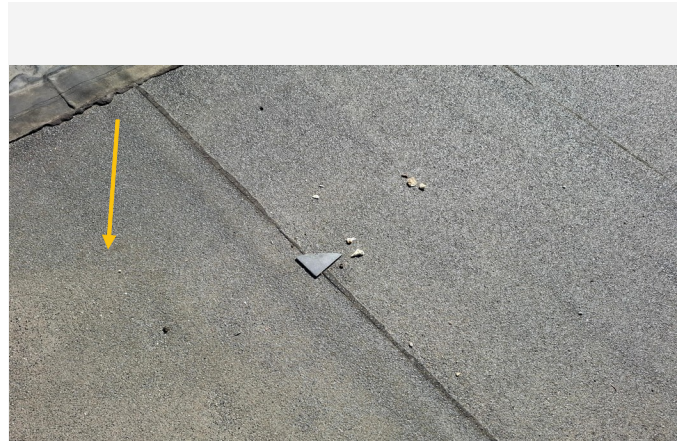
## Fiche 13: Roofing platdak

Geen asbest

| # | Type | Referentie | Resultaat |
|---|---|---|---|
| 13.1 | Puntmonster | M5 | Geen asbest |

| Opmerking | <p>Hoeveelheid is een ruwe inschatting.</p> <p>Bitumen/roofing: Er is enkel een staal genomen van de bovenste laag roofing. Onder de geïnspecteerde roofing kan mogelijks asbesthoudende roofing zitten.</p> <p>Laat een destructief onderzoek uitvoeren als u de roofing laat verwijderen.</p> <p>Maak ook voldoende foto's na verwijdering als bewijsdocument.</p> |

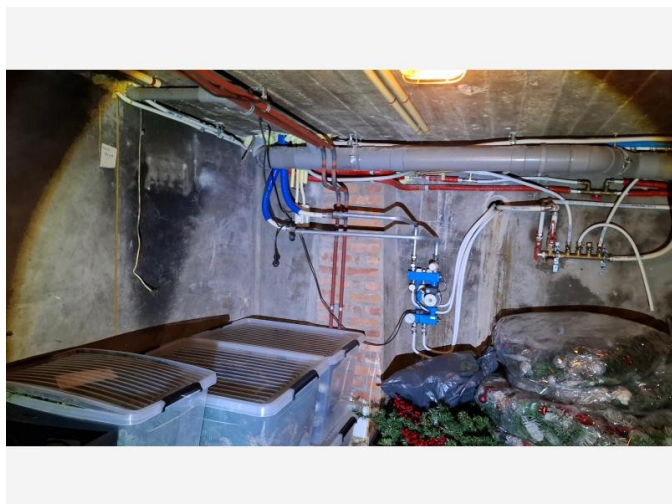
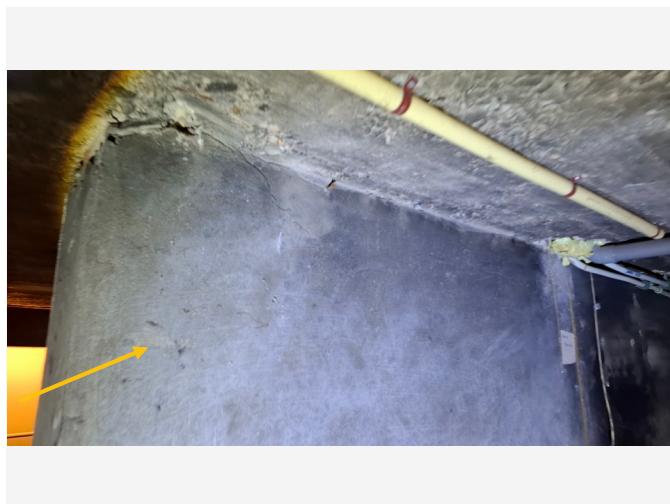
## Fiche 14: Pleisterwerk muur kelder

Geen asbest

| # | Type | Referentie | Resultaat |
|---|---|---|---|
| 14.1 | Mengmonster | M3 | Geen asbest |

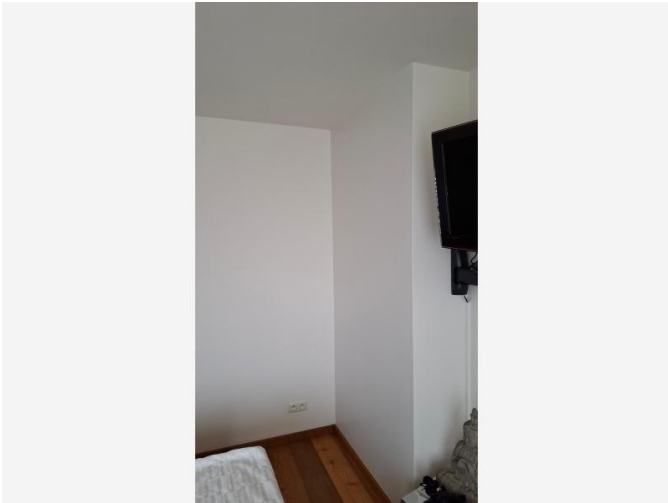
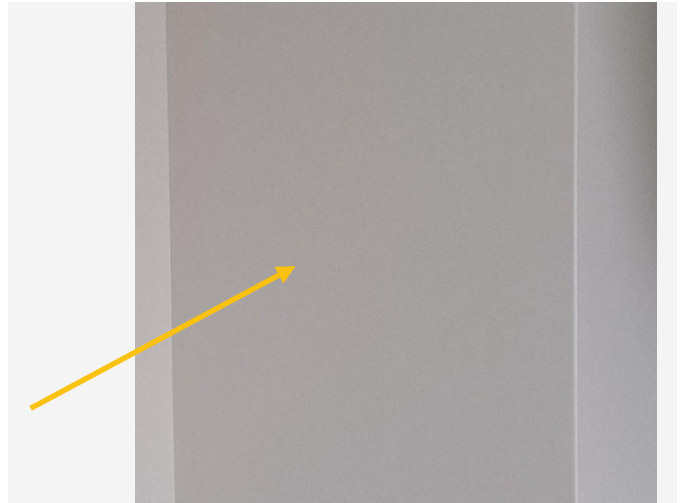
## Fiche 15: Pleisterwerk muur woning

Geen asbest

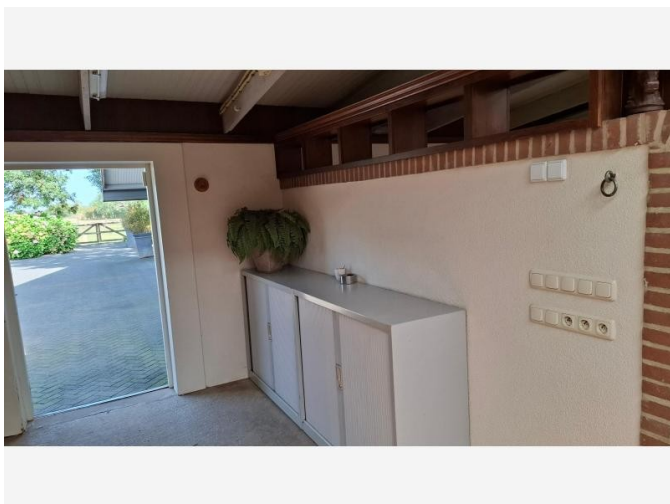
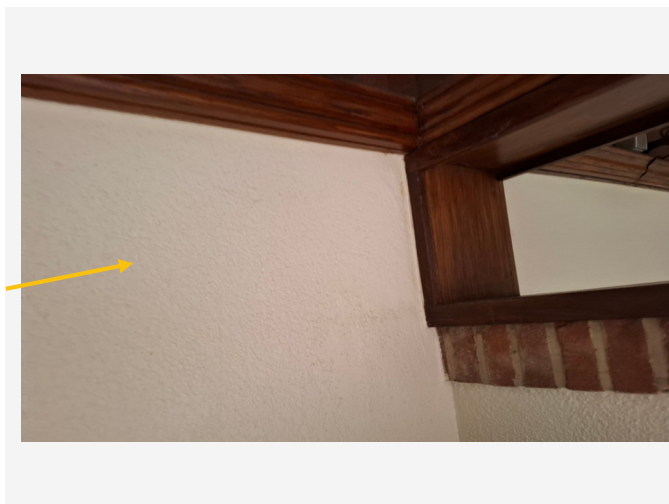
## Fiche 16: Pleisterwerk muur stal

Geen asbest
