# Asbestinventarisatetest

Rijksweg 732/2, 3650 Dilsen-Stokkem

Attestnummer : **20250824-000058.000**

## Zone 1: Bedrijfshal + appartement

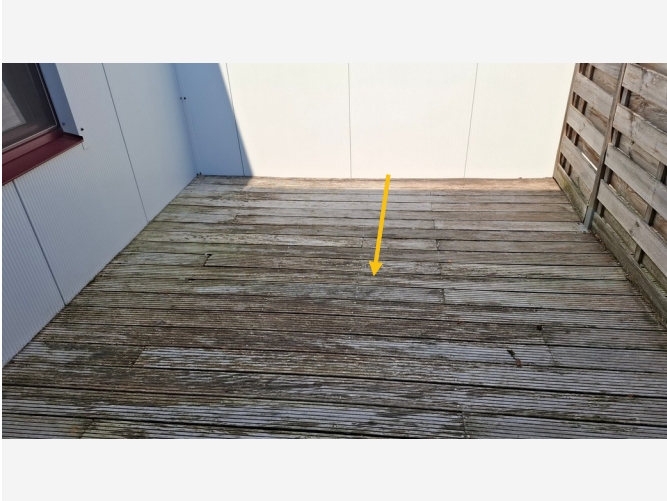
EPDM en pvc dakbekledingen zijn niet verdacht

Let op onder de EPDM, PVC kan mogelijks oude roofing zitten, roofing is asbest verdacht.

Laat dit verder onderzoeken in een destructief onderzoek.

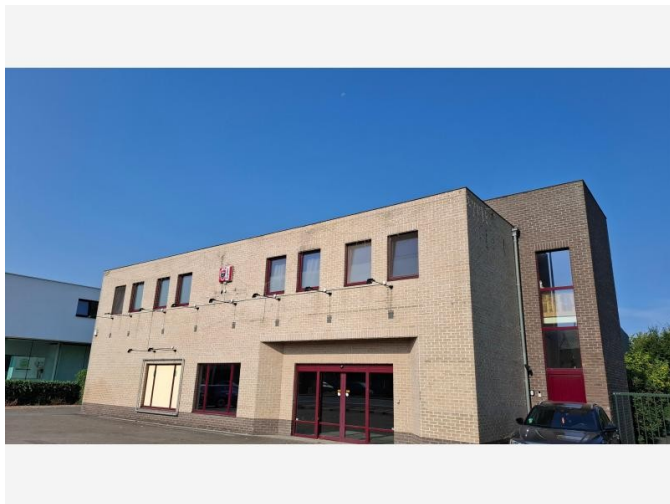
Gemeenschappelijke delen zijn niet opgenomen in dit attest.

Dit attest is samen opgesteld met het attest van het andere appartement en de gemeenschappelijke delen.

Voor een volledig beeld te krijgen dien je de 3 attesten samen te bekijken.

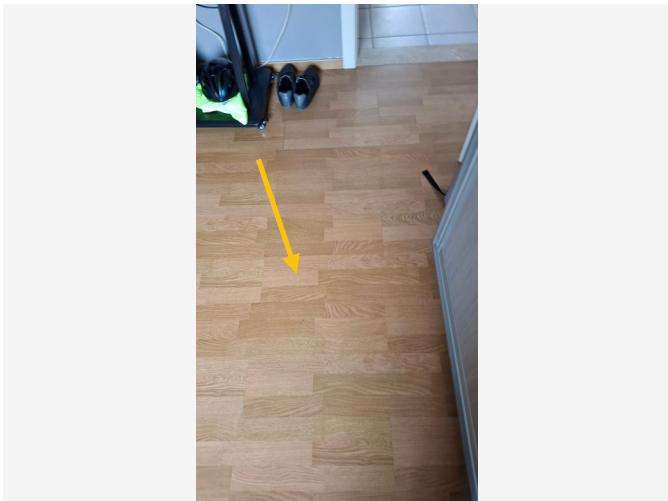
## Fiche 3: Laminaat: (asbest) toepassingen onder de laminaat

Laminaat zelf is niet asbest verdacht maar onder het laminaat kunnen mogelijks nog asbesthoudende vloerzeilen, lijmlagen, vinyltegels of andere asbesttoepassingen zijn aangebracht.

Deze toepassingen werden niet onderzocht: niet zichtbaar- eenvoudig bereikbaar.

Laat een destructief onderzoek uitvoeren om alle verschillende toepassingen onder de laminaten vloeren van dit inspectiegebied verder te onderzoeken.

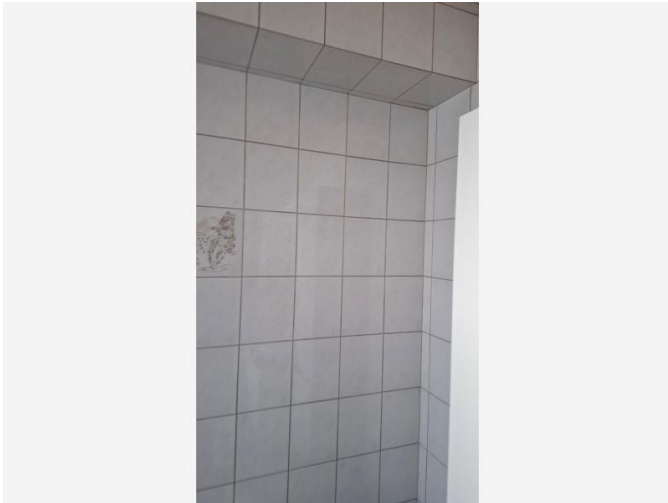
Wand, vloertegels en vloerzeilen, vinyltegels kunnen mogelijks met asbest tegellijm zijn bevestigd...

De asbestverdachte smeerlaag onder vloeren of bij wandtegels kan ook samengesteld zijn uit cement, zavel, gips en andere materialen.

Indien er geen andere lijmlaag-fiches in dit attest zijn opgenomen, betekent het dat deze de lijmlagen niet zijn onderzocht. (Meestal omdat deze niet zichtbaar- eenvoudig bereikbaar zijn)

Als u zwarte tegellijm tegenkomt, laat hier direct een staal nemen vooraleer u verdergaat met de renovatie werken.

Laat een destructief onderzoek uitvoeren om alle verschillende lijmlagen en smeerlagen in deze woning te laten controleren.

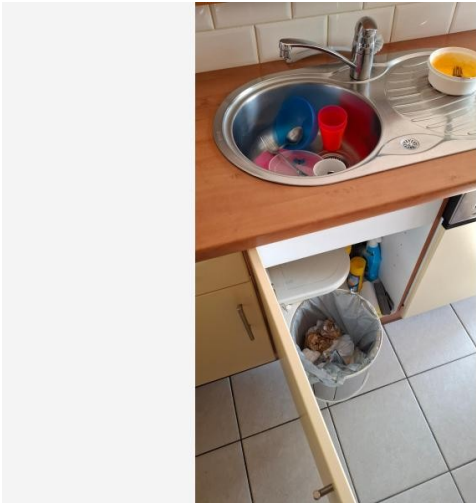
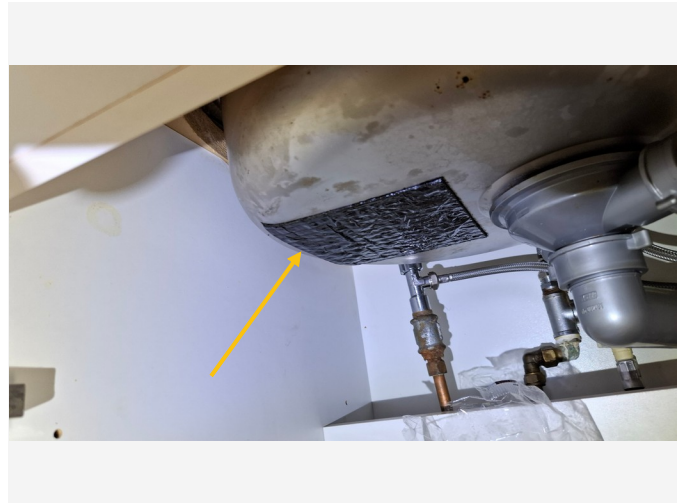
## Fiche 6: Antidreun onderkant pompbak

Geen asbest

| # | Type | Referentie | Resultaat |
|---|---|---|---|
| 6.1 | Puntmonster | M6 | Geen asbest |

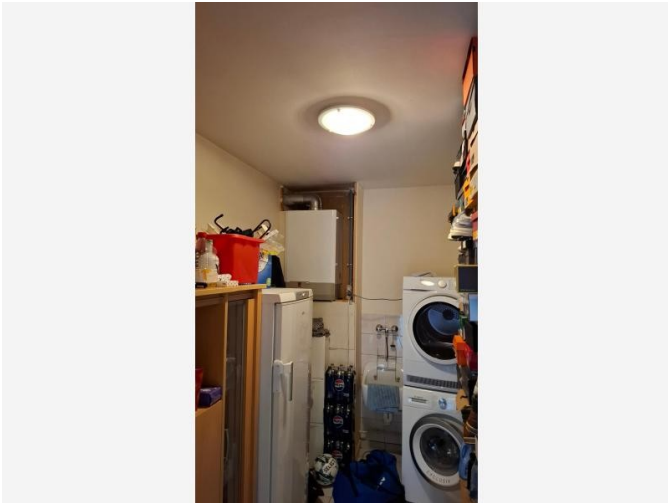
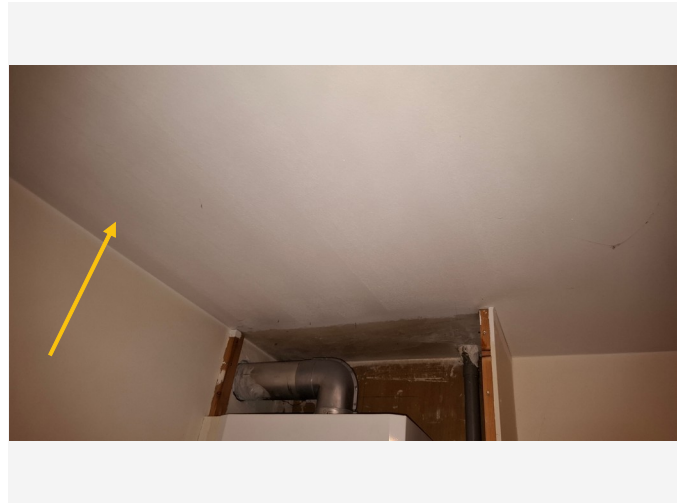
## Fiche 7: Pleisterwerk plafond

Geen asbest

| # | Type | Referentie | Resultaat |
|---|---|---|---|
| 7.1 | Mengmonster | M5 | Geen asbest |

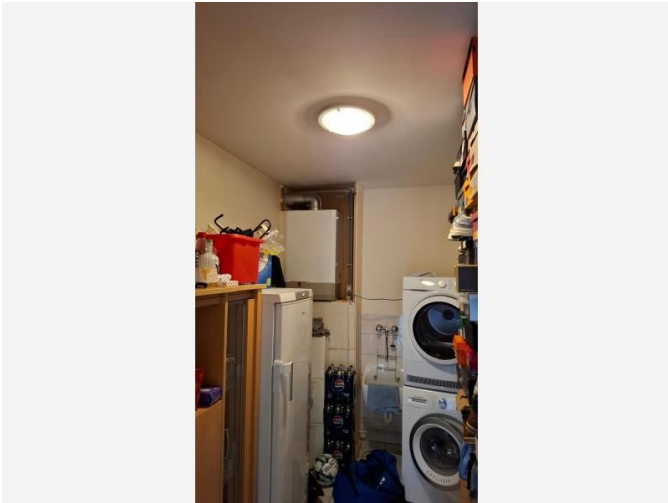
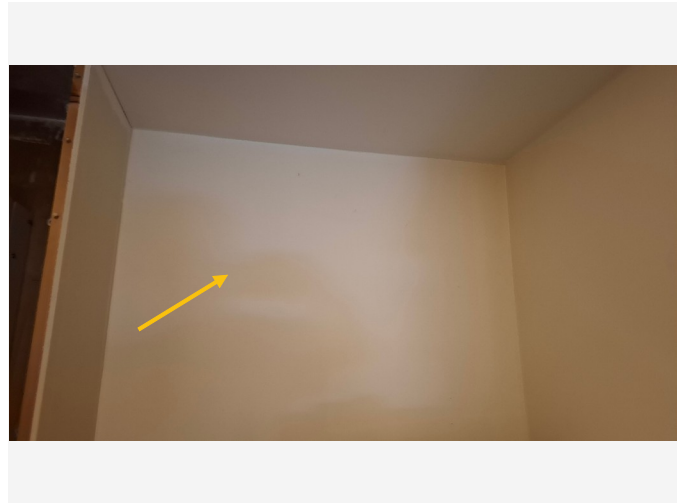
## Fiche 8: Pleisterwerk muur

Geen asbest

| # | Type | Referentie | Resultaat |
|---|---|---|---|
| 8.1 | Mengmonster | M4 | Geen asbest |
