# Asbestinventarisatetest

Rijksweg 732/1, 3650 Dilsen-Stokkem

Attestnummer : **20250824-000057.000**

## Zone 1: Appartement

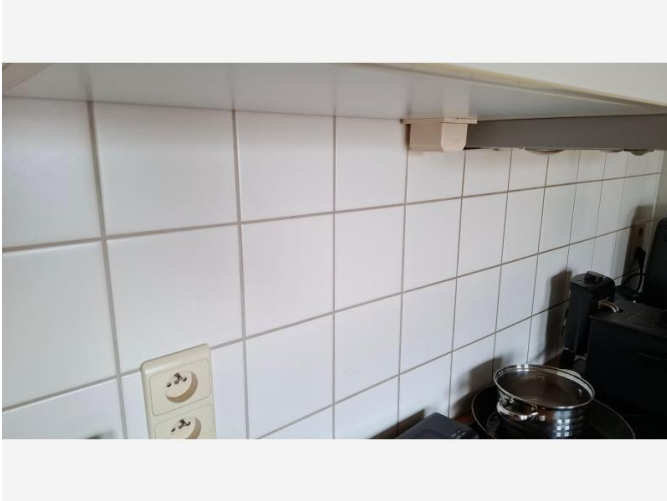
Wand, vloertegels en vloerzeilen, vinyltegels kunnen mogelijks met asbest tegellijm zijn bevestigd...

Er zijn veel verschillende types van smeerlagen en lijmen.

Een zwarte lijm wordt eerder gebruikt bij vinyltegels en vloerzeilen.

De asbestverdachte smeerlaag onder vloeren of bij wandtegels kan ook samengesteld zijn uit cement, zavel, gips en andere materialen.

Indien er geen andere lijmlaag-fiches in dit attest zijn opgenomen, betekent het dat deze de lijmlagen niet zijn onderzocht. (Meestal omdat deze niet zichtbaar- eenvoudig bereikbaar zijn)

Als u zwarte tegellijm tegenkomt, laat hier direct een staal nemen vooraleer u verdergaat met de renovatie werken.

Laat een destructief onderzoek uitvoeren om alle verschillende lijmlagen en smeerlagen in deze woning te laten controleren.

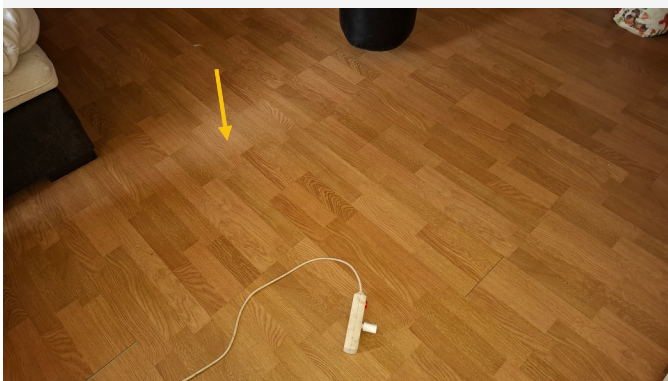
## Fiche 2: Laminaat: (asbest) toepassingen onder de laminaat

Laminaat zelf is niet asbest verdacht maar onder het laminaat kunnen mogelijks nog asbesthoudende vloerzeilen, lijmlagen, vinyltegels of andere asbesttoepassingen zijn aangebracht.

Deze toepassingen werden niet onderzocht: niet zichtbaar- eenvoudig bereikbaar.

Laat een destructief onderzoek uitvoeren om alle verschillende toepassingen onder de laminaten vloeren van dit inspectiegebied verder te onderzoeken.

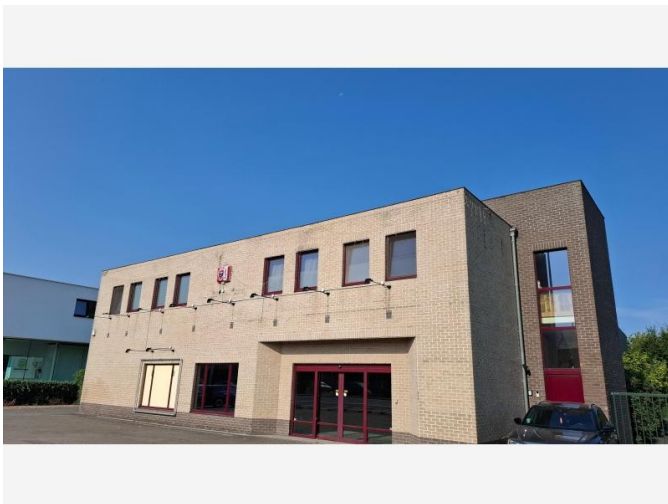
Gemeenschappelijke delen zijn niet opgenomen in dit attest.

Dit attest is samen opgesteld met het attest van het andere appartement en de gemeenschappelijke delen.

Voor een volledig beeld te krijgen dien je de 3 attesten samen te bekijken.

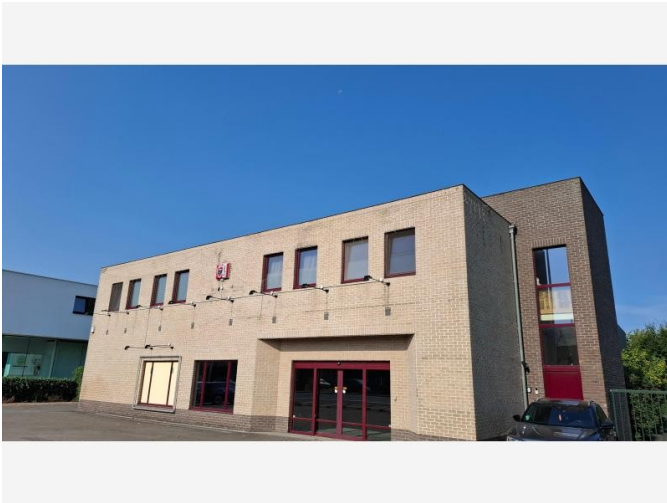
-Enkel zichtbare toepassingen zijn geïnspecteerd en opgenomen in dit attest, voor de start van renovatie of sloop werken laat je een destructief onderzoek uitvoeren.

-Er kunnen nog (meer) asbest toepassingen in de woning of op het perceel zijn die tijdens het plaatsbezoek niet zichtbaar waren.

-Laat u **ALTIJD** bijstaan bij verwijdering van asbest toepassingen door een ervaren asbestverwijderaar of een erkend asbestverwijderings bedrijf voor praktische info.

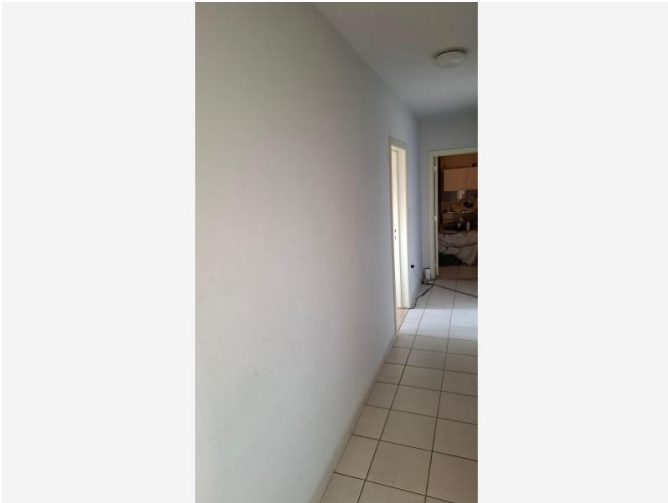
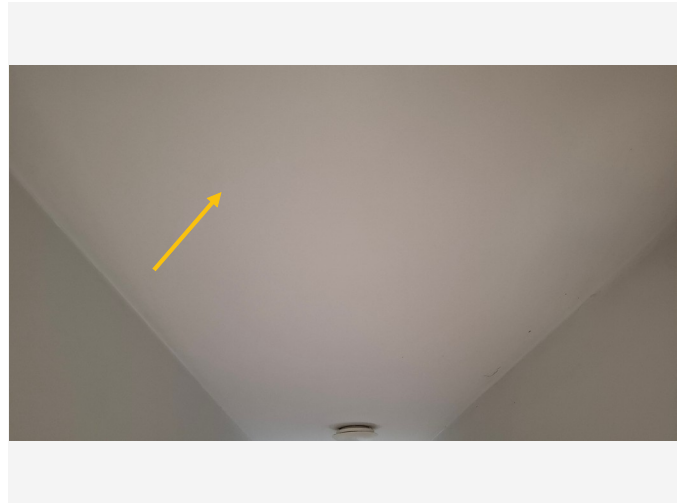
## Fiche 6: Pleisterwerk plafond

Geen asbest

| # | Type | Referentie | Resultaat |
|---|---|---|---|
| 6.1 | Mengmonster | m2 | Geen asbest |

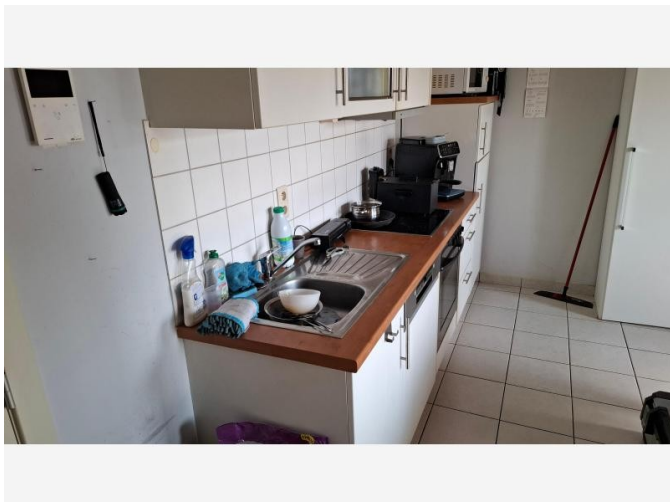
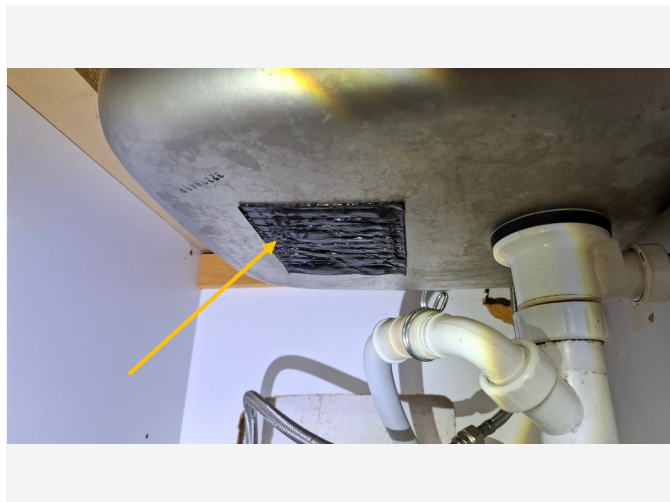
## Fiche 7: Antidreun onderkant pompbak

Geen asbest

| # | Type | Referentie | Resultaat |
|---|---|---|---|
| 7.1 | Puntmonster | M3 | Geen asbest |

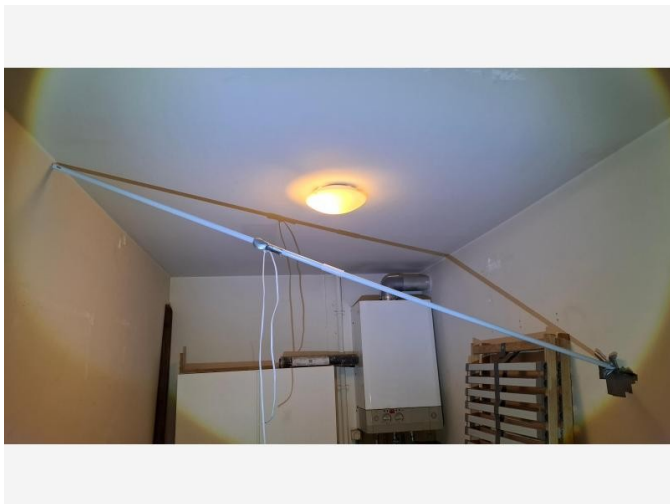
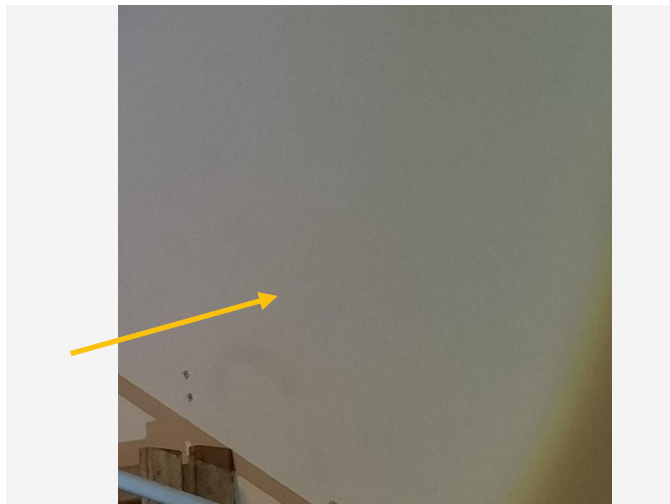
## Fiche 8: Pleisterwerk muur

Geen asbest

| # | Type | Referentie | Resultaat |
|---|---|---|---|
| 8.1 | Mengmonster | m1 | Geen asbest |
