Asbestinventarisatattest

Weertersteenweg 108, 3640 Kinrooi

Attestnummer : 20251030-000427.000

Asbestveilig (maar niet asbestvrij)

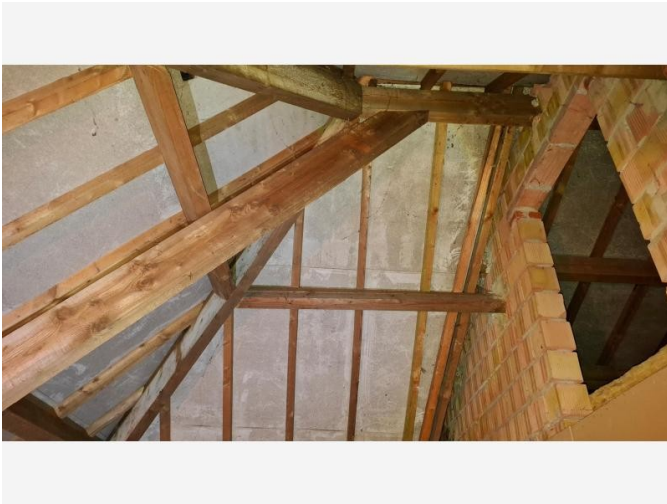
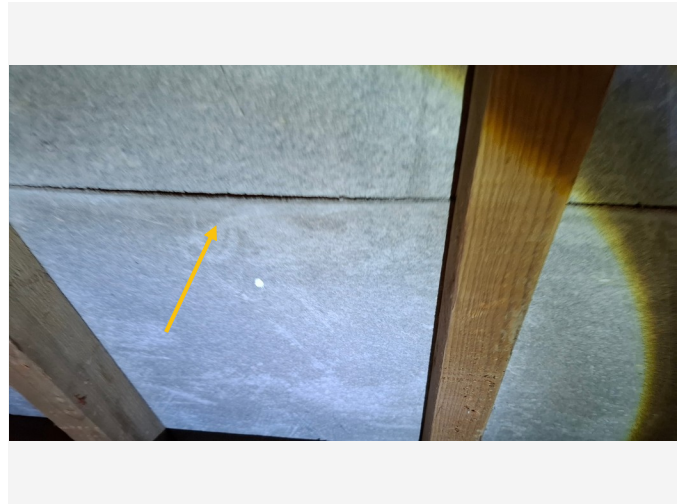
Het asbestmateriaal valt onder de mijlpaal van 2040.

Zorgvuldig beheren

Eindbeoordeling materiaalrisico	Laag materiaalrisico en/of verlaagde kans op vezelvrijgave
---------------------------------	--

Gebondenheid	Categorie 1: hechtgebonden in oorsprong
Asbestsoort (vezeltype)	Crocidoliet aanwezig
Asbestconcentratie	Laag (< 50%)
Afschermingsgraad van het gehele materiaal	Geheel of deels (ook) vrij aan de binnenlucht
Toestand van het materiaal	Onbeschadigd, niet verweerd

Beschrijving	Onderdak menuiserite
Omgeving	Binnen
Primaire drager	Schuin dak
Asbestmateriaal	Plaat, paneel, tablet - Type Menuiserite
Bindmiddel van asbestmateriaal	Cement
Gebondenheid op basis van bindmiddel	Hecht
Hoeveelheid (oppervlakte - dikte - aantal)	<ul style="list-style-type: none"> • 270,00 m² - 1,00 cm - 1 stuk
Totaal volume	2,70 m ³
Eenvoudig bereikbaar	<p>Nee</p> <ul style="list-style-type: none"> • Het asbestmateriaal is bedekt (uitgezonderd laag verf, coating, behang, kunststof, textiel) en het wegnemen van het bedekkende materiaal kan niet zonder het bedekkende materiaal te beschadigen.
Bevestigingswijze	<ul style="list-style-type: none"> • Geschroefd • Genageld, geniet
Identificatiemethode	Vaststelling zonder monstername
Destructieve handeling voor identificatie	Nee
Opmerking	<p>Hoeveelheid is een ruwe inschatting.</p> <p>Laat het onderdak nog verder onderzoeken voor de start van werken aan het dak. Het is mogelijk dat er meerdere type platen zijn gebruikt. (Asbesthoudende en niet asbesthoudende types)</p> <p>(Ingeval van asbesthoudende onderdakplaten: als het dak wordt verwijderd dient u ook het stof en reststukken te verwijderen op de zolder of ander plaatsen. Als er minerale wol in contact was met deze platen dient u ook deze isolatie te laten verwijderen.</p> <p>Zorg ervoor dat alles proper wordt achtergelaten en verwijder al het asbestafval.</p> <p>Laat alles verwijderen, maak voldoende foto's en zorg er voor dat alles proper is na verwijdering.)</p>

- Scherm in afwachting van verwijdering het asbestmateriaal af van luchtstromingen en verstoring: bijvoorbeeld door het te verpakken, te fixeren, af te dekken, signalisatie - afbakening aan te brengen, ...
- Zorg voor een veilig beheer en verwijder dit asbestmateriaal wanneer het bij werken eenvoudig bereikbaar wordt. Controleer de toestand jaarlijks op wijzigingen.
- Voer bijkomende staalname(s) uit.

- Eenvoudige handelingen: enkel door erkend asbestverwijderaar
Laat deze werken uitvoeren door een erkend asbestverwijderaar.

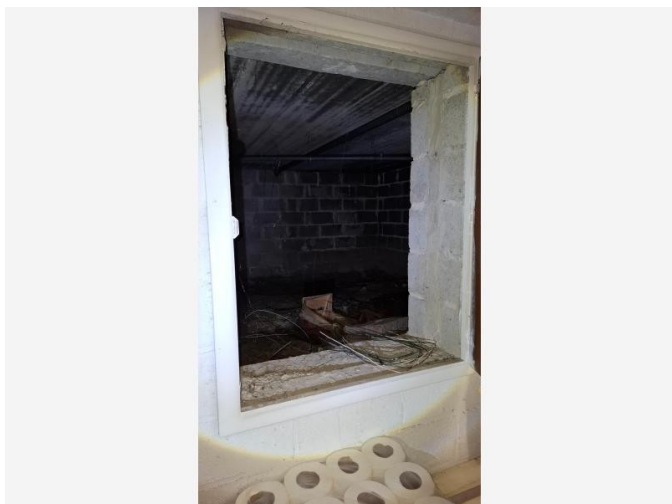
Situeringsfoto

Permanente beperking

Uitleg van de asbestdeskundige: De hoogte van de kruipkelder is lager dan 1,5 meter en werd niet verder onderzocht.

Om zeker te weten dat er geen asbest toepassingen in deze ruimte zijn aangebracht laat u deze ruimte verder onderzoeken.

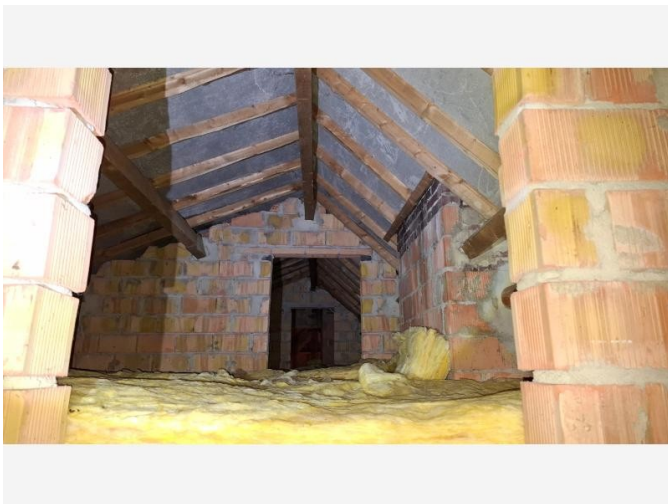
Situeringfoto

Tijdelijke beperking

Uitleg van de asbestdeskundige: De zolder/zoldervloer kon niet volledig worden ondezocht:

Onder de isolatie op zolder kunnen zich mogelijks asbesttoepassingen bevinden.

Het is niet mogelijk om een correcte conclusie te geven of er zich asbesttoepassingen onder deze isolatie bevinden. Hiervoor zou de isolatie over heel de vloer moeten worden opgeheven om de vloer te onderzoeken.

Deze beperking kan worden opgelost op middellange termijn door de isolatie op te rollen en de vloer zichtbaar te maken.

Laat dit verder onderzoeken.

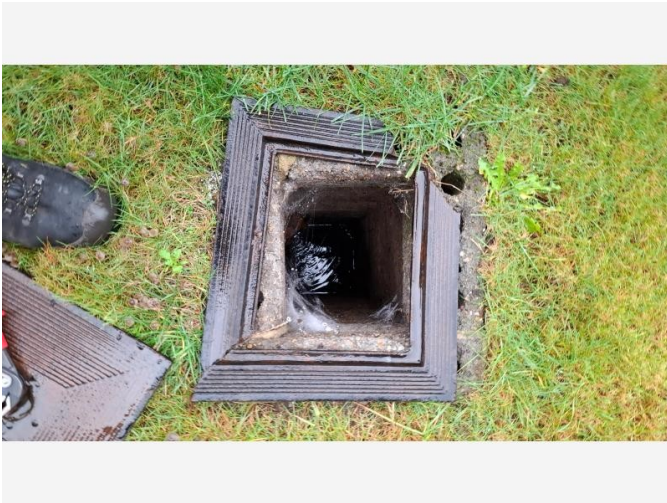
Tijdelijke beperking

Uitleg van de asbestdeskundige: Sommige putdeksels zijn niet eenvoudig op te heffen of te openen (zeer zwaar), zitten compleet vast. (Roest, beton, afval, vastgeschroefd). Of er zit aarde, afval, water in de putjes waardoor niet alles zichtbaar is.

Hierdoor kunnen niet alle putjes worden gecontroleerd en kunnen er nog asbest toepassingen aanwezig zijn die niet geïnterpreteerd zijn in dit attest.

Deze beperking is van middellange termijn en kan niet op korte termijn worden opgelost. Laat dit verder onderzoeken.

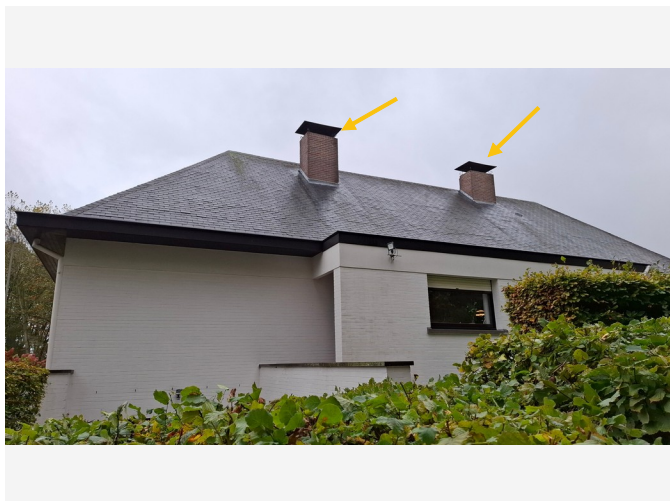
Fiche 6: Schouw: mogelijke asbesttoepassing niet inspecteerbaar

Tijdelijke beperking

Uitleg van de asbestdeskundige: De schouw(en) kon niet worden onderzocht.

In de schouw(en) kan mogelijk een asbesttoepassing zijn verwerkt: zoals een asbestcement buis (rookgasafvoer) of ander.

De buitenkant van de schouwen zijn waarneembaar maar de binnenkant is niet inspecteerbaar.

Laat de schouwen verder controleren in een destructief onderzoek en verwijder de mogelijkse asbesttoepassingen.

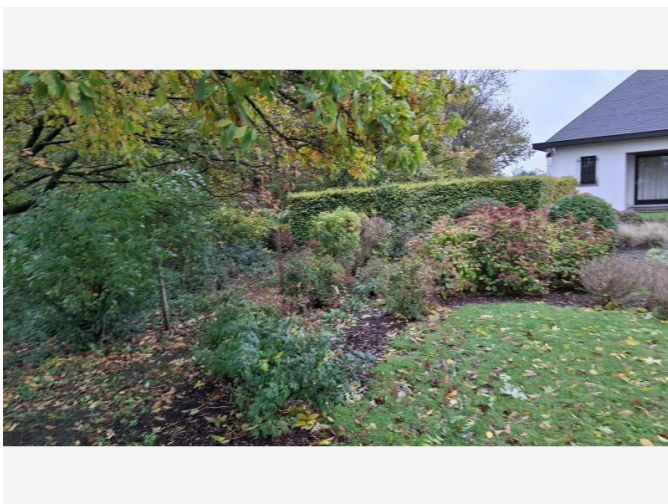
Situeringfoto

Tijdelijke beperking

Reden: Overwoekerende vegetatie

In de tuin zijn veel planten, struiken en bomen aanwezig. Er kon geen volledig onderzoek plaatsvinden door deze beperking.

Let op er kunnen dus asbesttoepassingen aanwezig zijn die niet zichtbaar/bereikbaar waren tijdens het plaatsbezoek. Ook putdeksels of ondergrondse infrastructuur is soms niet zichtbaar door deze beperking.

Laat de tuin/perceel opruimen en vrijmaken van vegetatie, zodat verder onderzoek kan plaatsvinden.

Let op dat tijdens het opruimen de mogelijks aanwezige asbesttoepassingen correct worden verwijderd.

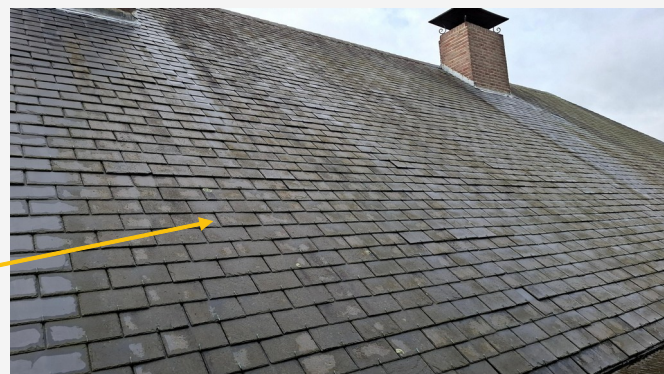
De leien op het dak zijn natuurleien = niet verdacht

Let op: het onderdak is wel een asbestverdachte toepassing

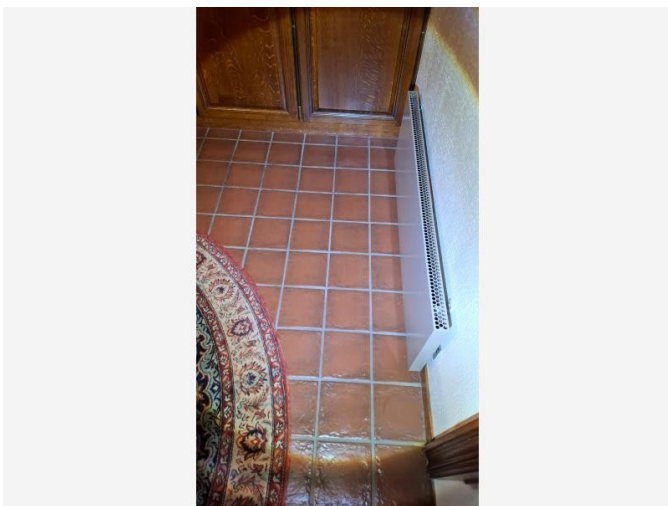
Wand, vloertegels en vloerzeilen, vinyltegels kunnen mogelijks met asbest tegelijm zijn bevestigd.

Er zijn veel verschillende types van smeerlagen en lijmen. Een veel voorkomende asbest lijm is de zwarte lijm laag. De asbestverdachte smeerlaag bij vloeren kan ook samengesteld zijn uit cement, zavel, gips en andere materialen.

Deze lijm en smeerlagen zijn niet onderzocht (tenzij een specifieke lijm/smeerlaag toepassing is opgenomen in een bronfiche). Dit komt omdat deze niet zichtbaar- eenvoudig bereikbaar zijn. Laat een destructief onderzoek uitvoeren om alle verschillende lijmlagen en smeerlagen in dit inspectiegebied te laten controleren.

Laat u bij vragen bijstaan door een asbestdeskundige.

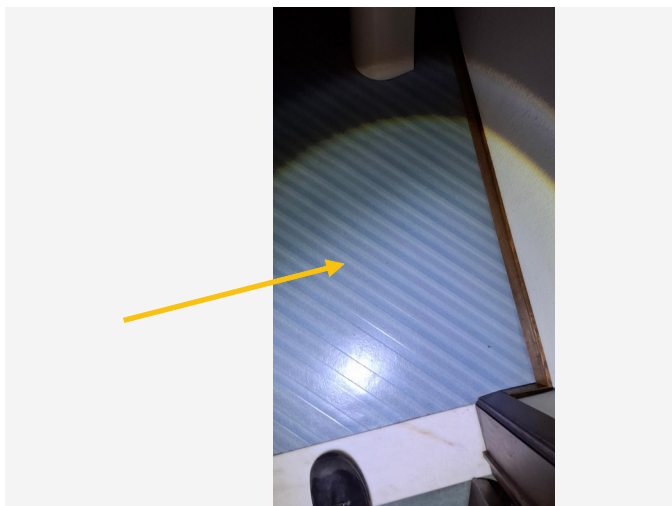
Let op we spreken hier enkel over de bovenste laag; onder deze vloerzeilen kunnen mogelijk nog asbesthoudende vloerzeilen of lijmlagen zijn aangebracht. Laat dit verder onderzoeken.

Volgende vloerzeilen zijn niet asbestverdacht:

-Vloerzeil wc (soepel zeil)

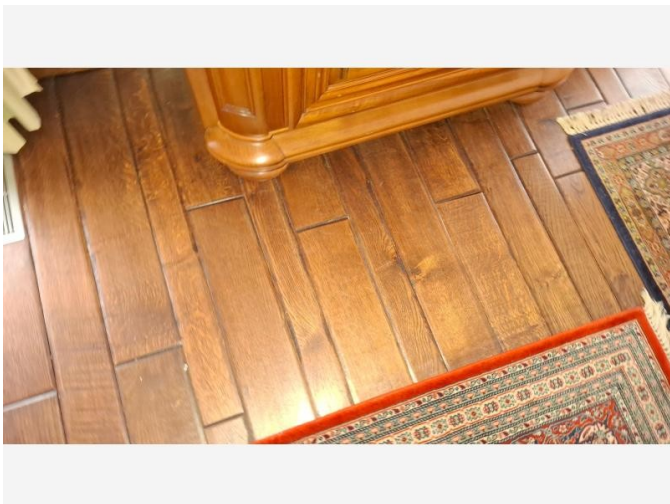
Laminaat/parket zelf is niet asbestverdacht maar onder het laminaat/parket kunnen mogelijks nog asbesthoudende vloerzeilen, lijmlagen, vinyltegels of andere asbesttoepassingen zijn aangebracht.

Deze toepassingen werden niet onderzocht: niet zichtbaar- eenvoudig bereikbaar.

Laat een destructief onderzoek uitvoeren om alle verschillende toepassingen onder de laminaten/parket vloeren van dit inspectiegebied verder te onderzoeken.

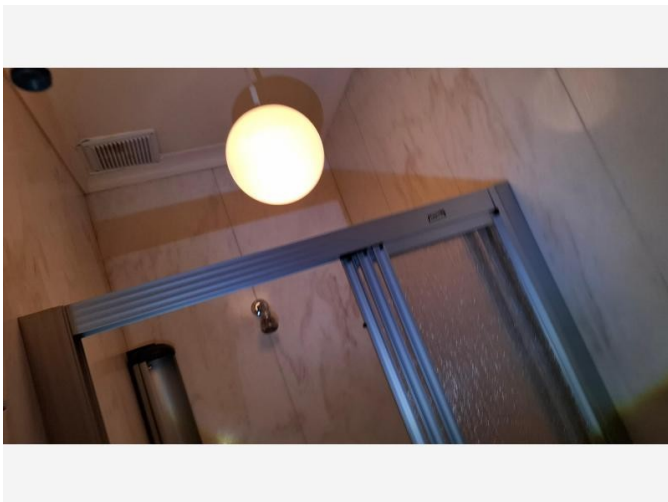
Wand, vloertegels en vloerzeilen, vinyltegels kunnen mogelijks met asbest tegelijm zijn bevestigd.

Er zijn veel verschillende types van smeerlagen en lijmen. Een veel voorkomende asbest lijm is de zwarte lijm laag. De asbestverdachte smeerlaag bij wandtegels kan ook samengesteld zijn uit cement, zavel, gips en andere materialen.

Deze lijm en smeerlagen zijn niet onderzocht (tenzij een specifieke lijm/smeerlaag toepassing is opgenomen in een bronfiche). Dit komt omdat deze niet zichtbaar- eenvoudig bereikbaar zijn. Laat een destructief onderzoek uitvoeren om alle verschillende lijmlagen en smeerlagen in dit inspectiegebied te laten controleren.

Laat u bij vragen bijstaan door een asbestdeskundige.

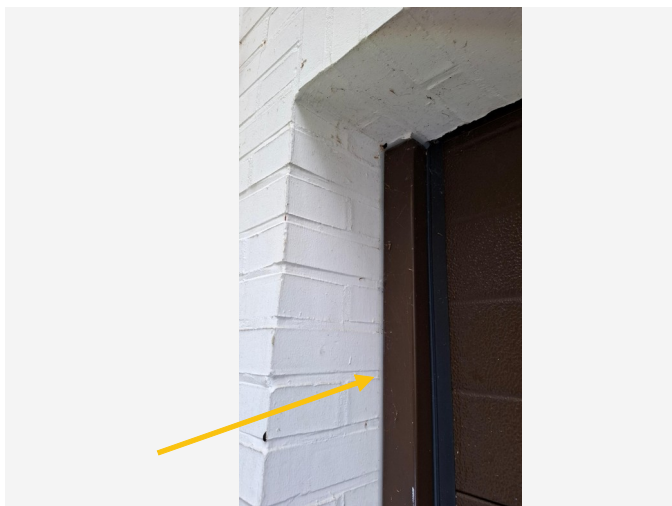
Deze kit bevindt zich tussen de muur en het profiel van het venster/deur.

Deze kit is niet asbestverdacht.

let op: het kan zijn dat er achter de zichtbare kit een andere type kitten aanwezig of oude kitresten aanwezig zijn. Deze kit kan asbesthoudend zijn. Laat dit verder onderzoeken in een destructief onderzoek.

Soms is de kit niet overal zichtbaar omdat er rolluikgeleiders of ander objecten aanwezig zijn. Ook kan het zijn dat asbesthoudende kit is overschilderd is en niet zichtbaar was tijdens het plaatsbezoek, let hier dus zeker mee op. Laat de kit verder onderzoeken als deze zichtbaar wordt.

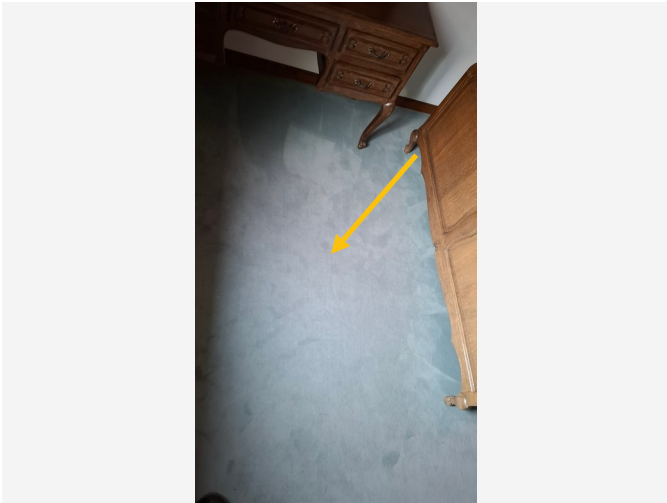
Het tapijt zelf is niet asbestverdacht maar onder dit tapijt kunnen mogelijks nog asbesthoudende vloerzeilen, lijmlagen, vinyltegels of andere asbesttoepassingen zijn aangebracht.

Deze toepassingen werden niet onderzocht: niet zichtbaar- eenvoudig bereikbaar.
