# Asbestinventarisatetest

Henri Dunantlaan 14, 3500 Hasselt

Attestnummer : **20250806-000122.001**

Uitgegeven op : **06.08.2025**

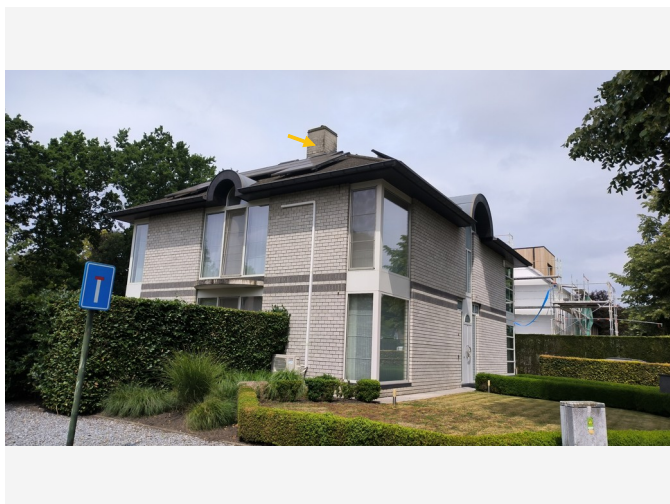
Situeringsfoto

### Permanente beperking

**Reden:** Het te onderzoeken materiaal situeert zich hoger dan 3,50 m te rekenen vanaf een veilige ondergrond

**Uitleg van de asbestdeskundige:** De schouw is te hoog gelegen om te onderzoeken. Nazicht van aanwezigheid van een eventueel asbesthoudend rookgaskanaal kan in een destructief onderzoek worden uitgevoerd. Gelet op de bouwperiode is dit evenwel onwaarschijnlijk.

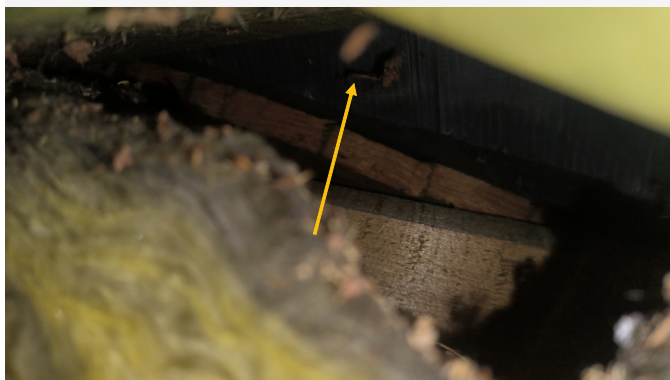
Vrije foto

Er werd inspectie gedaan van het schuine dak op de aanwezigheid van een asbesthoudende menuiserie plaat. Er werd op de onderzochte plaats (inspectieluik bij schuin dak) een kunststof onderdak waargenomen, dit bevat geen asbest. Er wordt vanuit gegaan dat in overige delen van het schuine dezelfde opbouw werd gebruikt.

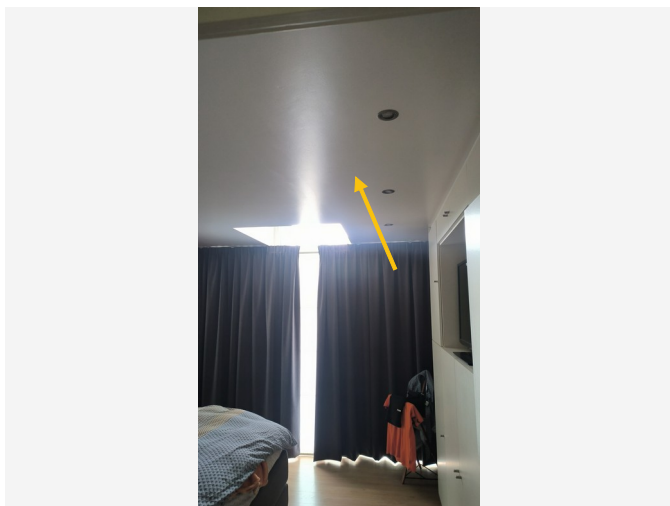
Vrije foto

De plafonds zijn bekleed met een voorzetmateriaal (hout / gipskartonplaat / kunststof). Vanwege de niet destructieve aard van het onderzoek, konden materialen achter het voorzetmateriaal niet geanalyseerd worden.

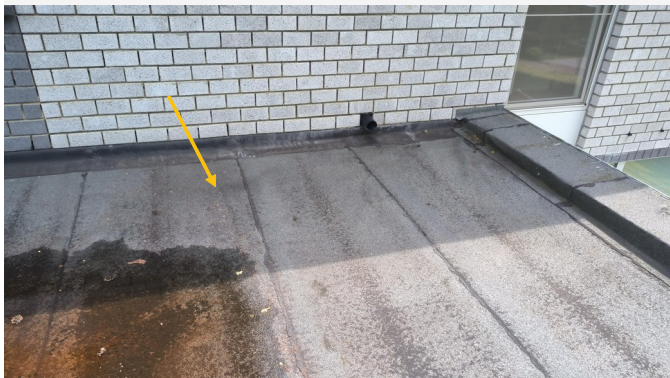
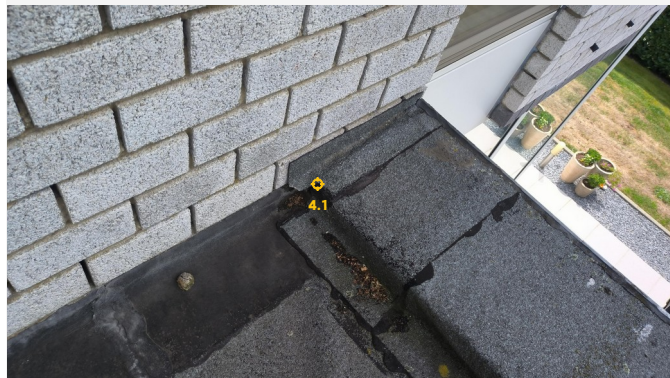
## Fiche 4: Roofing plat dak

Geen asbest

| # | Type | Referentie | Resultaat |
|---|---|---|---|
| 4.1 | Puntmonster | Roofing | Geen asbest |

| Opmerking | De hoeveelheid is een inschatting en kan mogelijks verschillen van een gedetailleerde meting. Er werd een staal genomen van de toplaag van de roofing. Deze staalname doet enkel uitspraak over de toplaag. Vanwege de niet-destructieve aard van het onderzoek werd er geen inspectie gedaan van eventuele onderliggende lagen. |

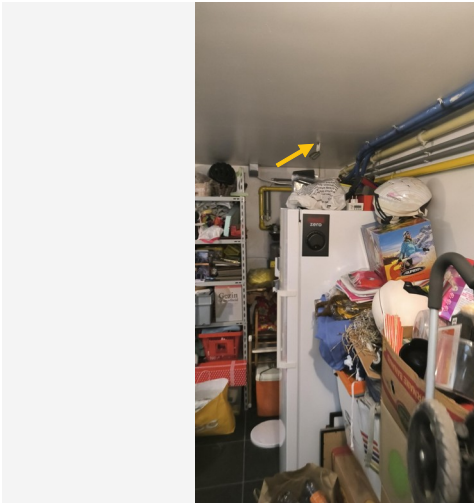
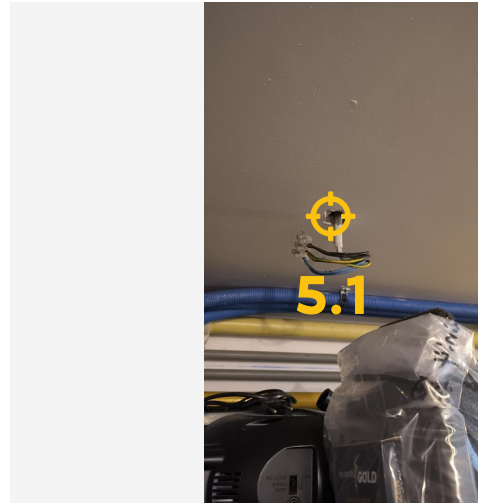
## Fiche 5: Pleisterwerk plafond

Geen asbest

| # | Type | Referentie | Resultaat |
|---|---|---|---|
| 5.1 | Mengmonster | Pleister plafond | Geen asbest |

| Opmerking | <p>De hoeveelheid betreft een inschatting en kan verschillen van een gedetailleerde opmeting.</p> <p>Om tot een representatief resultaat te komen werden stalen genomen op onderstaande locaties:</p> <ul style="list-style-type: none"><li>- Leefruimte: berging</li><li>- Natte ruimte: badkamer</li><li>- Traphal: in traphal bij kelder</li><li>- Stookruimte: geen pleisterwerk (beton gewelven)</li></ul> |

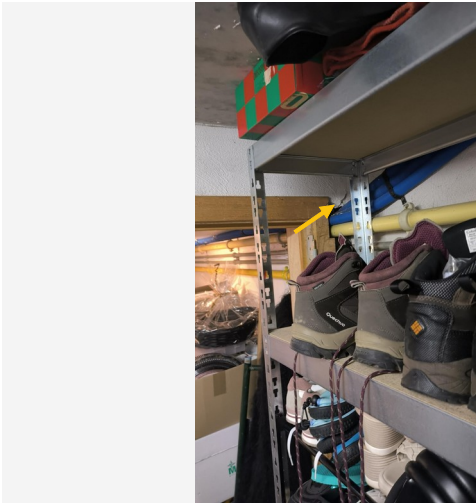
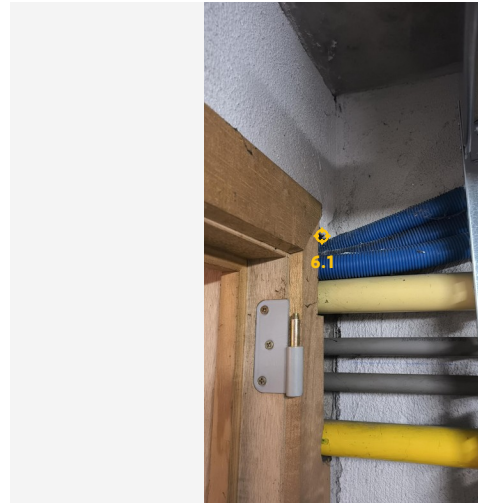
## Fiche 6: Pleisterwerk muur

Geen asbest

| # | Type | Referentie | Resultaat |
|---|---|---|---|
| 6.1 | Mengmonster | Pleister muur | Geen asbest |

| Opmerking | <p>De hoeveelheid betreft een inschatting en kan verschillen van een gedetailleerde opmeting.</p> <p>Om tot een representatief resultaat te komen werden stalen genomen op onderstaande locaties:</p> <ul style="list-style-type: none"><li>- Leefruimte: living</li><li>- Natte ruimte: keuken</li><li>- Traphal: in traphal</li><li>- Stookruimte: in ruimte bij cv-ketel kelder</li></ul> |
