# Asbestinventarisatetest

Henri Dunantlaan 16, 3500 Hasselt

Attestnummer : **20250806-000142.000**

Uitgegeven op : **06.08.2025**

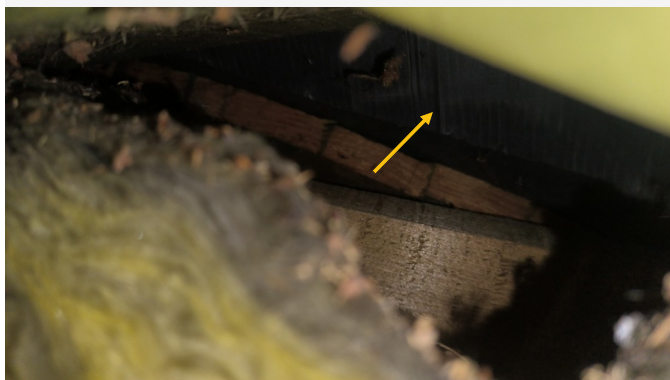
Er werd inspectie gedaan van het schuine dak op de aanwezigheid van een asbesthoudende menuiserie plaat. Er werd op de onderzochte plaats (via inspectieluik zolder woning nummer 14) een kunststof onderdak waargenomen. Er wordt vanuit gegaan dat in overige delen van het schuine dak dezelfde opbouw werd gebruikt.

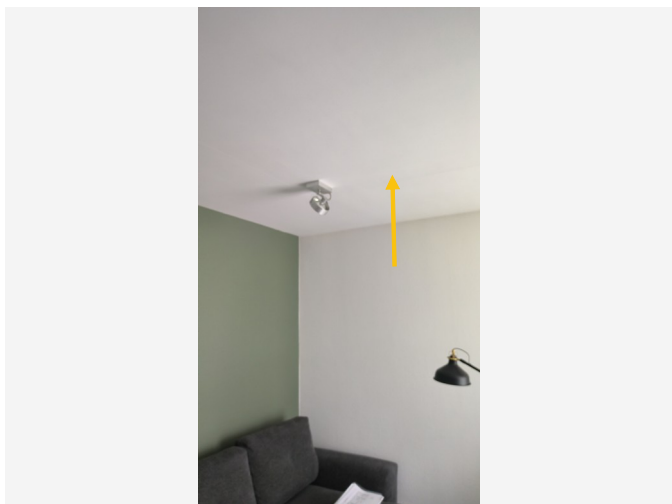
De plafonds zijn bekleed met een voorzetmateriaal (hout / gipskartonplaat / kunststof). Vanwege de niet destructieve aard van het onderzoek, konden materialen achter het voorzetmateriaal niet geanalyseerd worden.

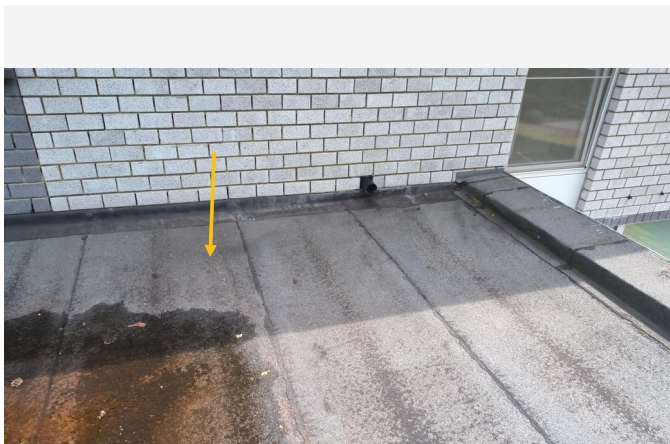
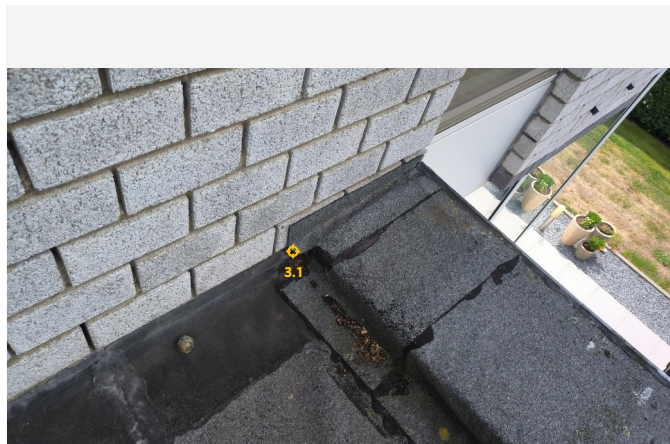
## Fiche 3: Roofing plat dak

Geen asbest

| Opmerking | <p>De hoeveelheid is een inschatting en kan mogelijks verschillen van een gedetailleerde meting.</p> <p>Het resultaat van de staalname van de roofing op huisnummer 14 werd gextrapoleerd naar de roofing op huisnummer 16, aangezien dit om hetzelfde dak gaat. Er werd een staal genomen van de toplaag van de roofing. Deze staalname doet enkel uitspraak over de toplaag. Vanwege de niet-destructieve aard van het onderzoek werd er geen inspectie gedaan van eventuele onderliggende lagen.</p> |

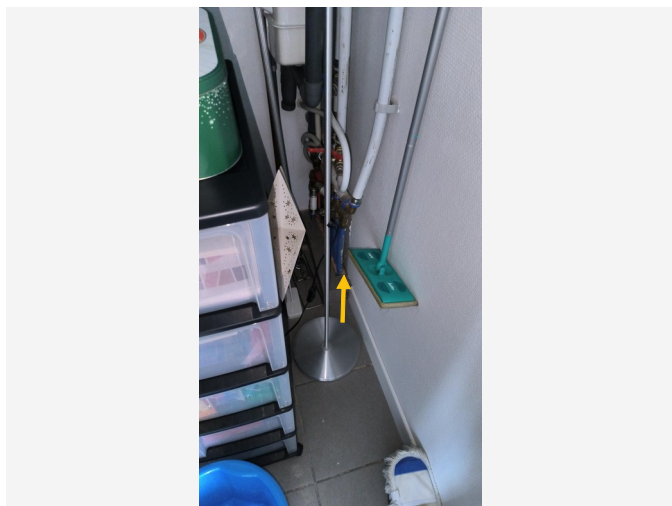
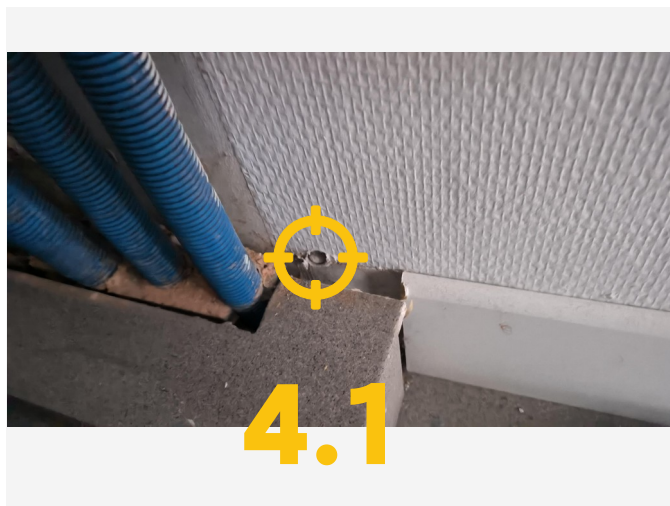
## Fiche 4: Pleisterwerk muur

Geen asbest

| Opmerking | <p>De hoeveelheid betreft een inschatting en kan verschillen van een gedetailleerde opmeting.</p> <p>Huisnummer 16 is tijdens dezelfde bouwfase opgetrokken als huisnummer 14. Voor het pleisterwerk werden de resultaten van de staalnames uitgevoerd op huisnummer 14 gextrapoleerd naar het pleisterwerk op huisnummer 16.</p> <p>Om tot een representatief resultaat te komen werden stalen genomen op onderstaande locaties:</p> <ul style="list-style-type: none"><li>- Leefruimte: living (14)</li><li>- Natte ruimte: keuken (14)</li><li>- Traphal: in traphal (14)</li><li>- Stookruimte: bij cv-ketel huisnummer 16</li></ul> |
