# Asbestinventarisatetest

Rachels 18, 3650 Dilsen-Stokkem

Attestnummer : 20250414-000061.000

Uitgegeven op : 14.04.2025

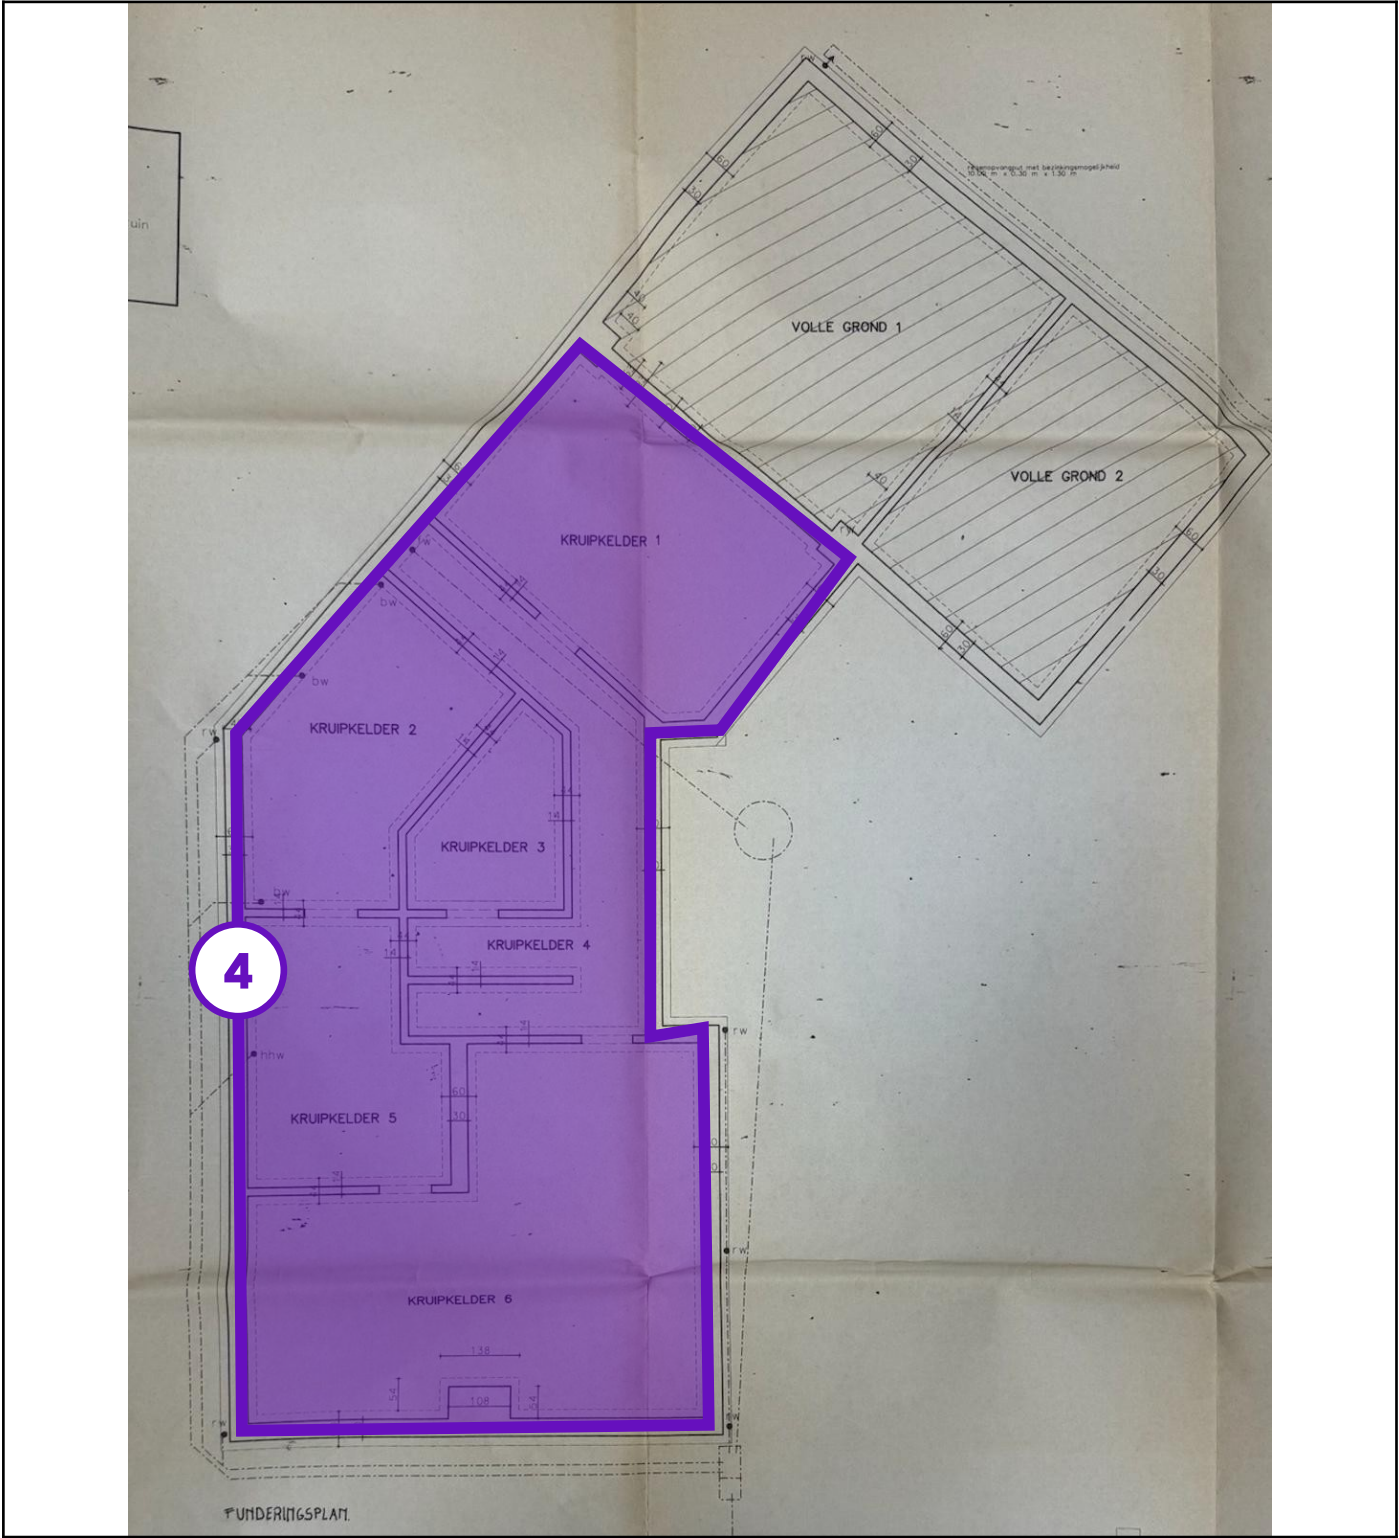
# Plan 1.1: Kruipkelder

| Beschrijving | Type | Actie |
|---|---|---|
| 4. Kruipkelder | Beperking | - |

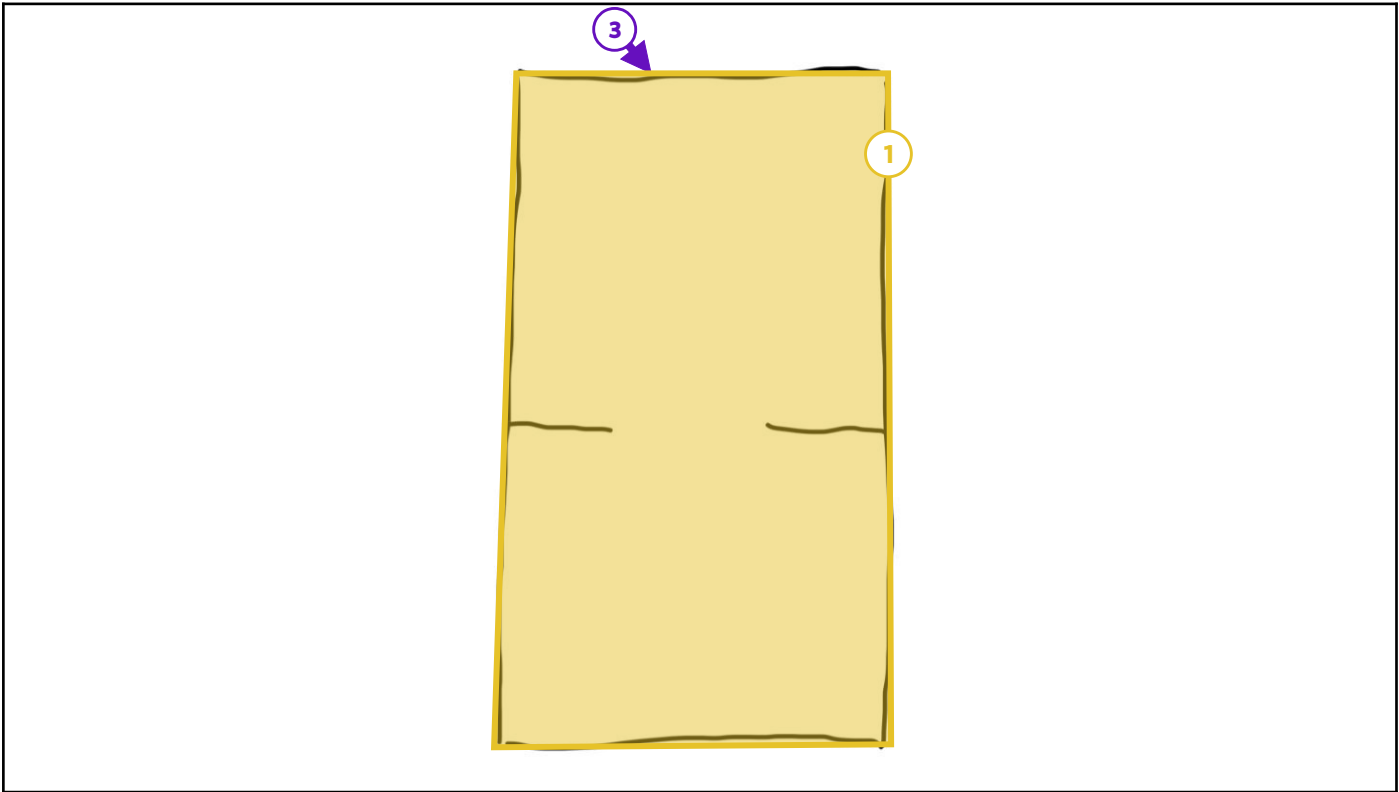
# Plan 1.4: Zolder +2

| Beschrijving | Type | Actie |
|---|---|---|
| 1. Onderdak | Asbestmateriaal | Zorgvuldig beheren |
| 3. Zolder | Beperking | - |

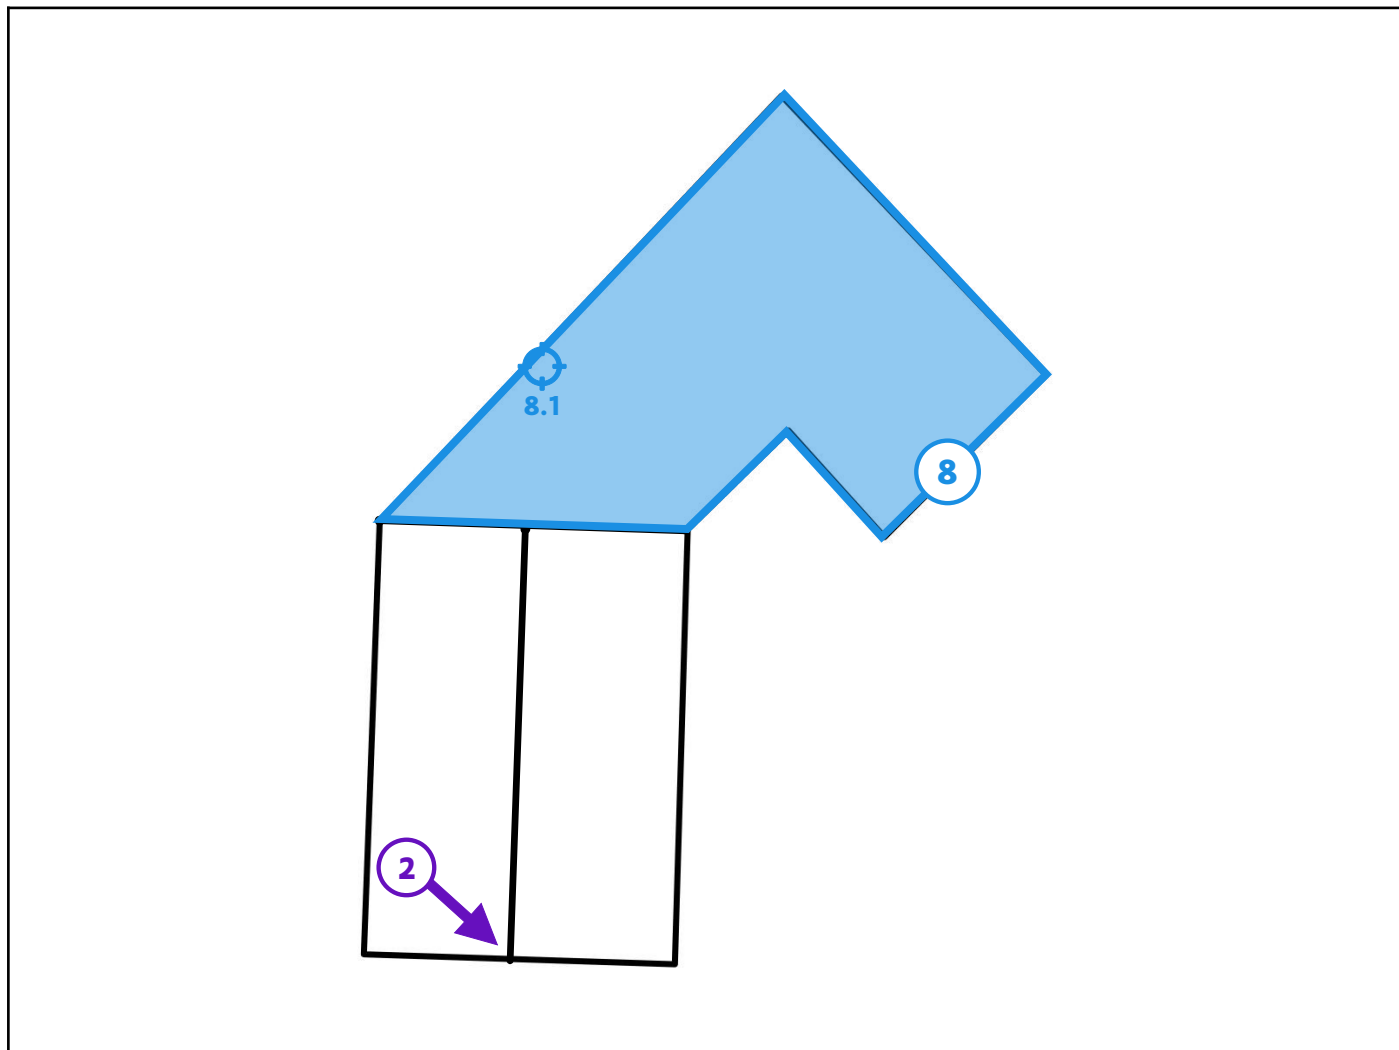
## Plan 1.5: Dak

| Beschrijving | Type | Actie |
|---|---|---|
| 2. Schoorsteen | Beperking | - |
| 8. Roofing | Geen asbest | - |

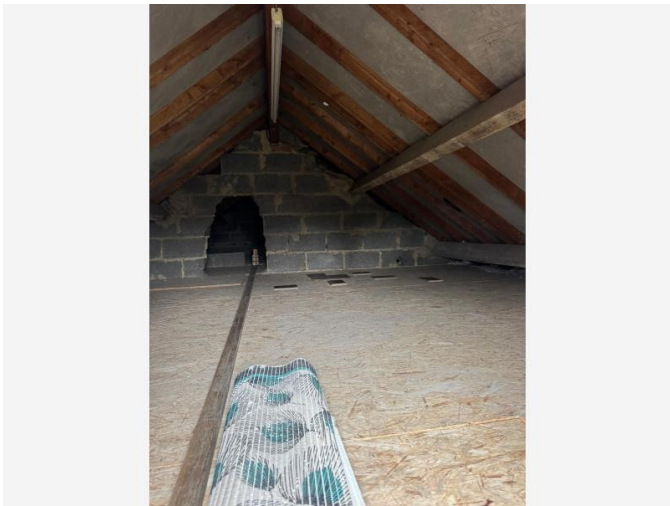
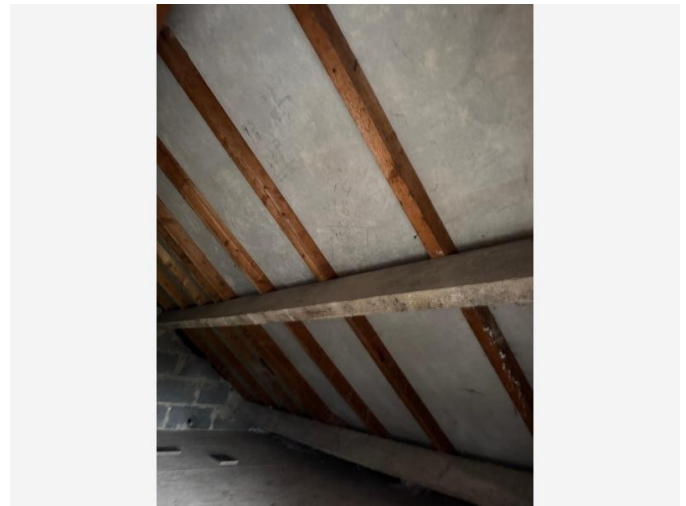
Het asbestmateriaal valt onder de mijlpaal van 2040.

Niet eenvoudig bereikbaar gezien grote kans op beschadigen panlatten en dakpannen bij verwijderen van de toepassing

| Eindbeoordeling materiaalisico | Laag materiaalisico en/of verlaagde kans op vezelvrijgave |

| Asbestsoort (vezeltype) | Crocidoliet aanwezig |
| Asbestconcentratie | Laag (< 50%) |
| Toestand van het materiaal | Onbeschadigd, niet verweerd |

| Asbestmateriaal | Plaat, paneel, tablet - Type Menuiserite |
| Opmerking | Via het deurtje van de zolder kon onderdak vastgesteld worden; geen stansmerk te zien; zodoende 'asbestverdacht' type menuiserite; tevens ook onder dakpan vastgesteld |

- Zorg voor een veilig beheer. Vermijd het beschadigen van het asbestmateriaal. Controleer de toestand jaarlijks op wijzigingen.
- Zorg voor een veilig beheer en verwijder dit asbestmateriaal wanneer het bij werken eenvoudig bereikbaar wordt. Controleer de toestand jaarlijks op wijzigingen.

- Eenvoudige handelingen: mag via doe-het-zelf of door werknemer(s) met opleidingsattest eenvoudige handelingen  
Indien onderdakplaten bij naakt liggen van het dak zonder breken kunnen verwijderd worden

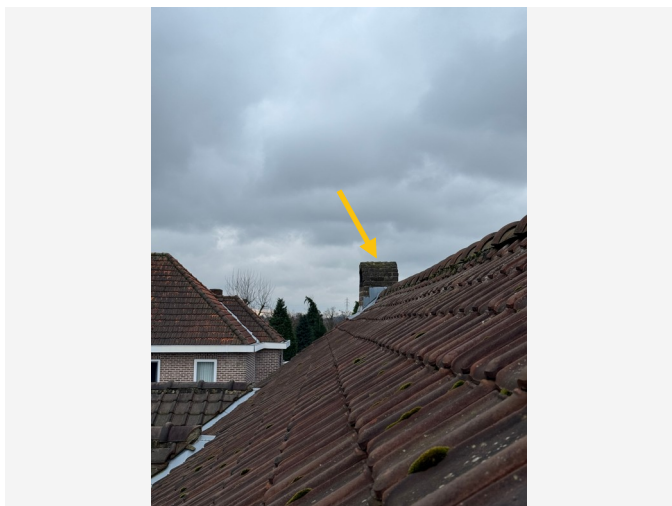
**Reden:** Het te onderzoeken materiaal situeert zich hoger dan 3,50 m te rekenen vanaf een veilige ondergrond

**Uitleg van de asbestdeskundige:** Binnenkant van de schoorsteen kan niet veilig onderzocht worden zonder gebruikmakende van een hoogtewerker (niet in kader van dit asbest attest)

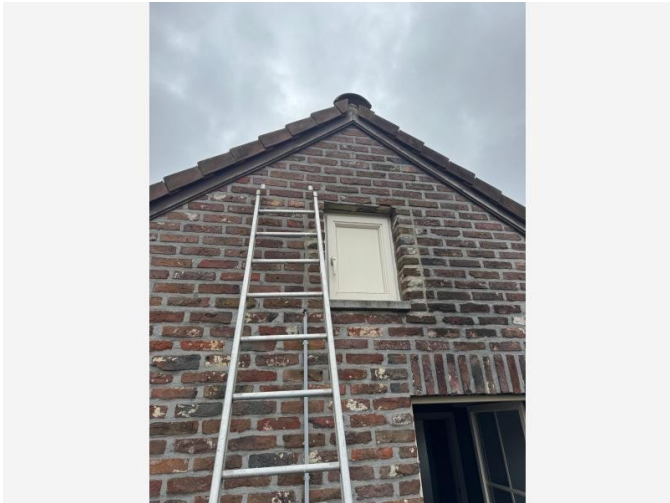
**Reden:** Er is geen volledige risicobeoordeling mogelijk

**Uitleg van de asbestdeskundige:** De zolder-ruimte is langs het platte dak toegankelijk, echter niet veilig in de zolder-ruimte te geraken; nauwe doorgang via deurtje

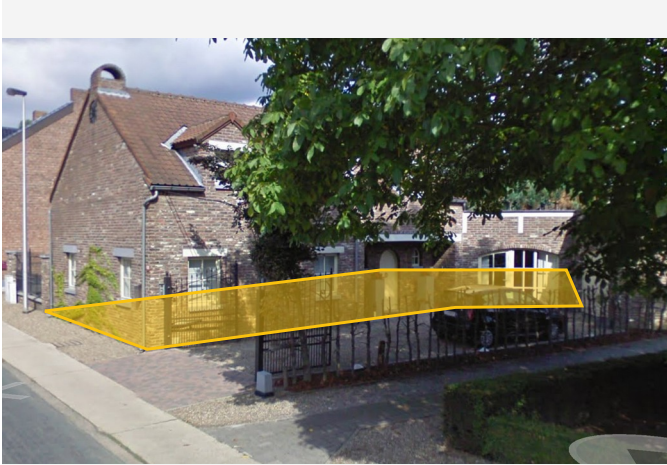
**Reden:** Er is geen volledige risicobeoordeling mogelijk

**Uitleg van de asbestdeskundige:** Hoewel er op de plannen een kruipkelder opgegeven staat, is er geen toegang tot de kruipkelder (volgens opdrachtgever)

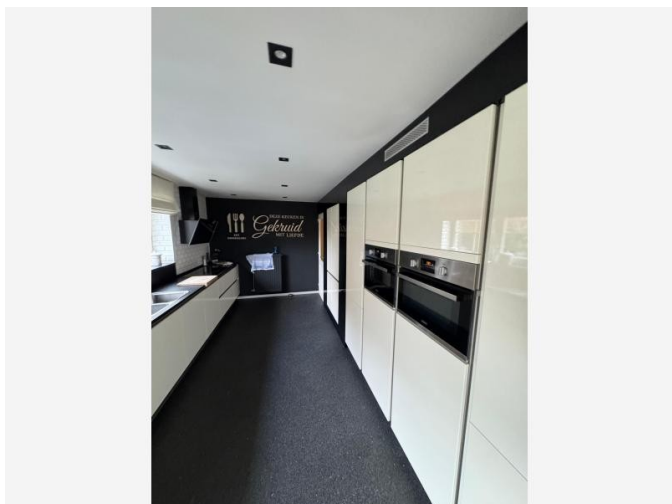
Plafonds doorheen de ganse woning zijn vals, geen massief pleisterwerk, zodoende geen staalname

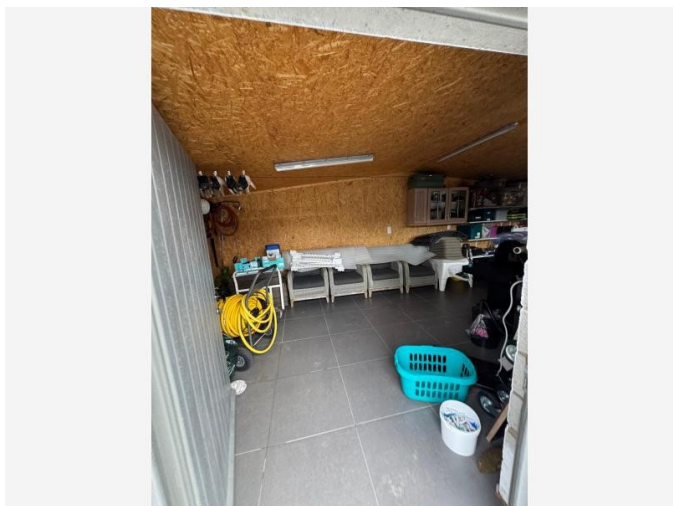
Geen asbestverdachte toepassingen in of rond tuinhuis achteraan op het perceel

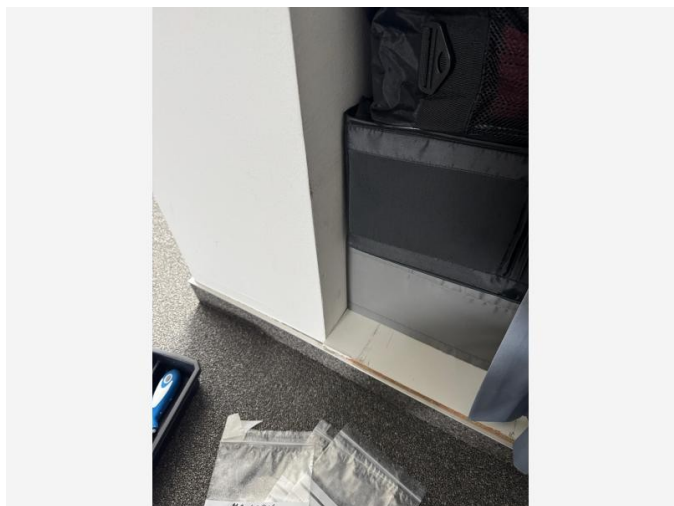
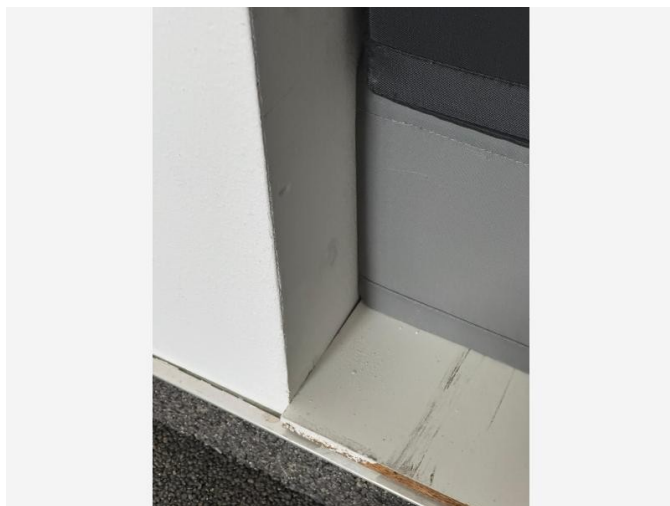
## Fiche 7: Pleisterwerk muren

Geen asbest

| # | Type | Referentie | Resultaat |
|---|---|---|---|
| 7.1 | Mengmonster | #1 Pleisterwerk muren | Geen asbest |

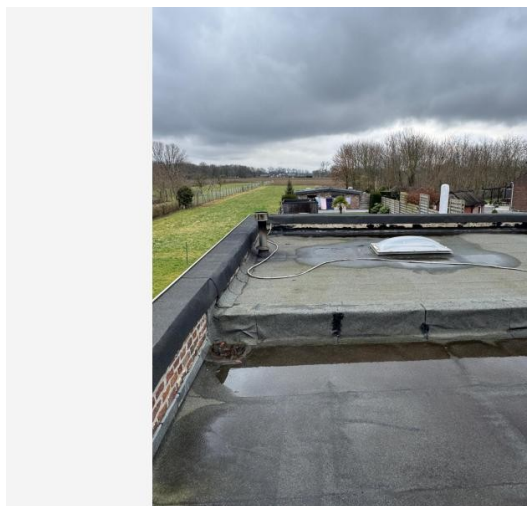
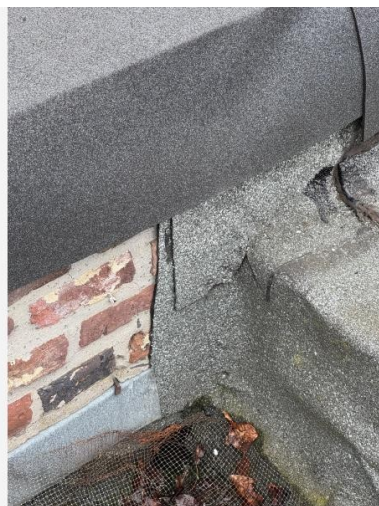
## Fiche 8: Roofing

Geen asbest

| # | Type | Referentie | Resultaat |
|---|---|---|---|
| 8.1 | Puntmonster | #2 Roofing | Geen asbest |
