# Asbestinventarisatetest

Koning Albertlaan 46A/2, 3680 Maaseik

Attestnummer : 20231025-000331.000

Uitgegeven op : 25.10.2023

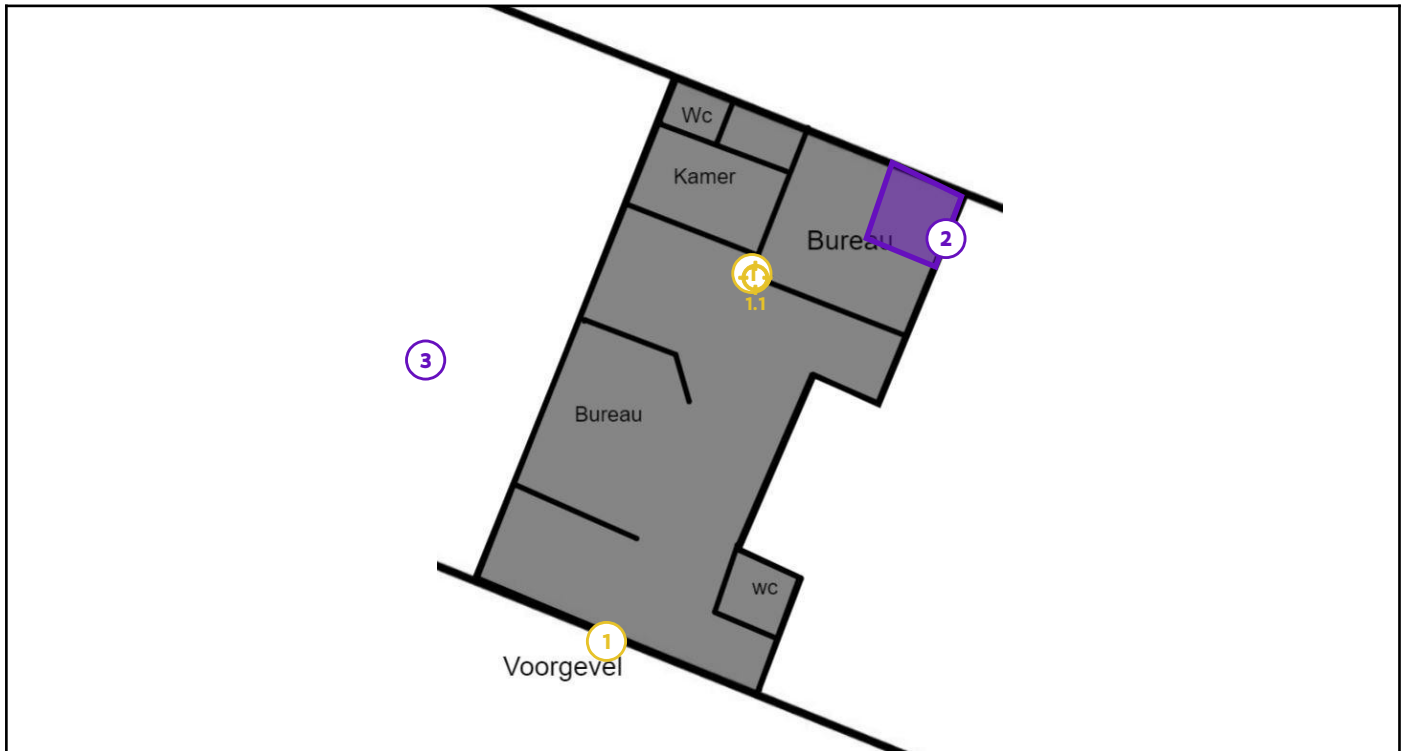
## Plan 1.1: GVL deel 1

Beschrijving	Type	Actie
1. Cement pilaar (binnen en buiten) 2 stuks	Asbestmateriaal	Zorgvuldig beheren
1.1 Code: M2	Puntmonster	-
2. kelder	Beperking	-
3. Algemeen advies	Advies	-

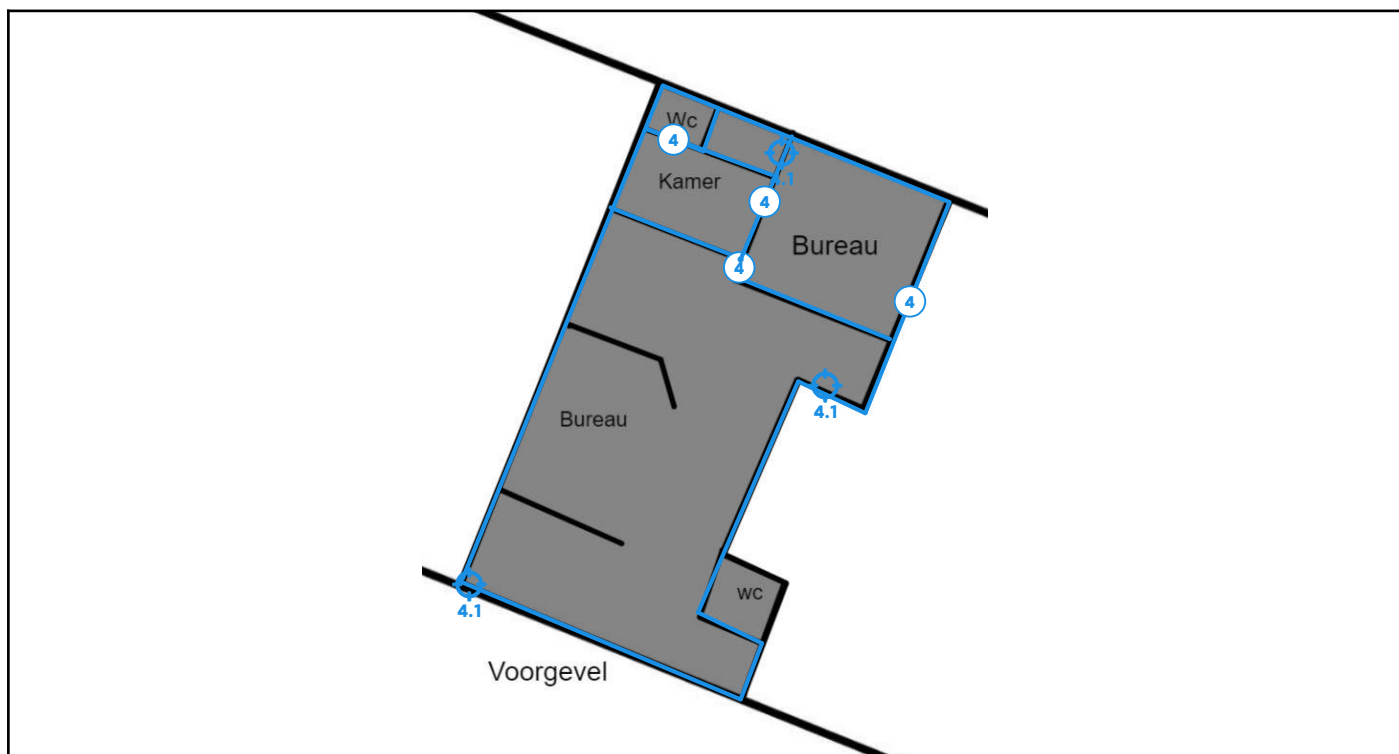
## Plan 1.2: GVL deel 2

Beschrijving	Type	Actie
4. Pleisterwerk muur	Geen asbest	-
4.1 Code: m1	Mengmonster	-

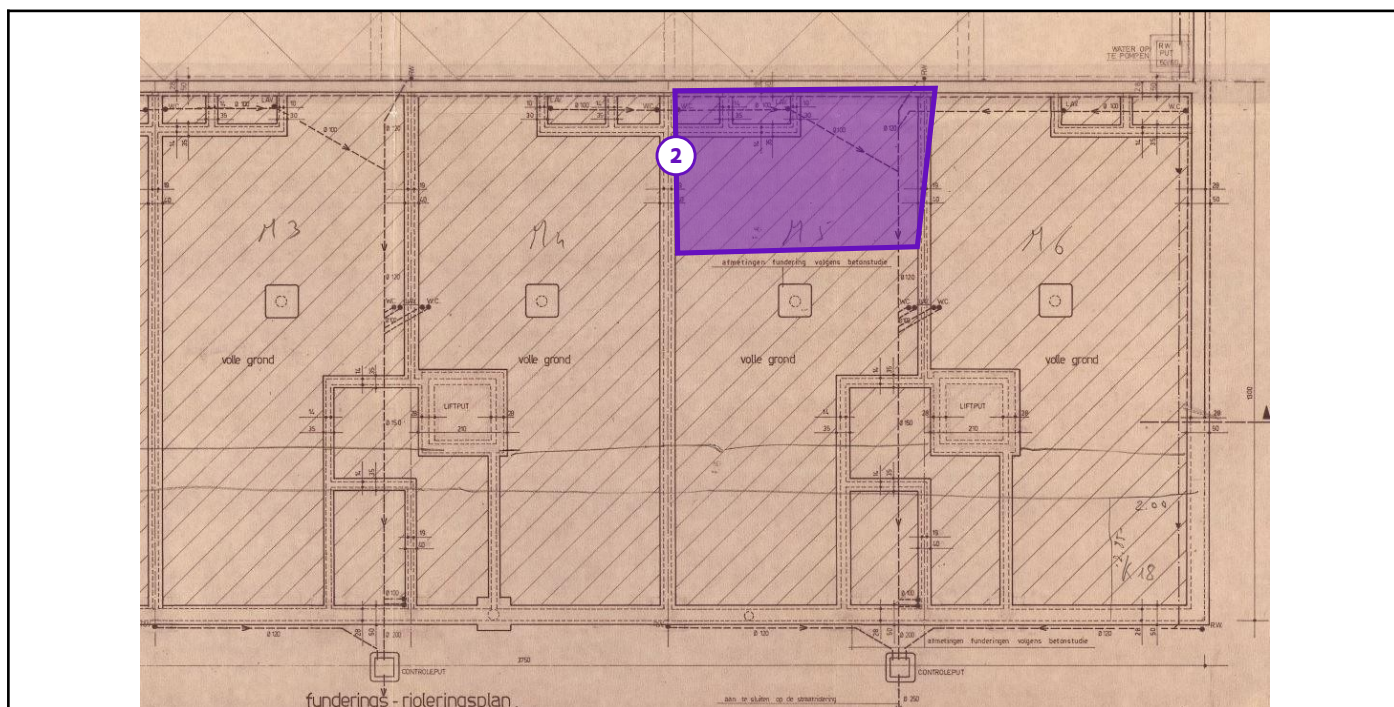
## Plan 1.3: Kelder

Beschrijving	Type	Actie
2. kelder	Beperking	-

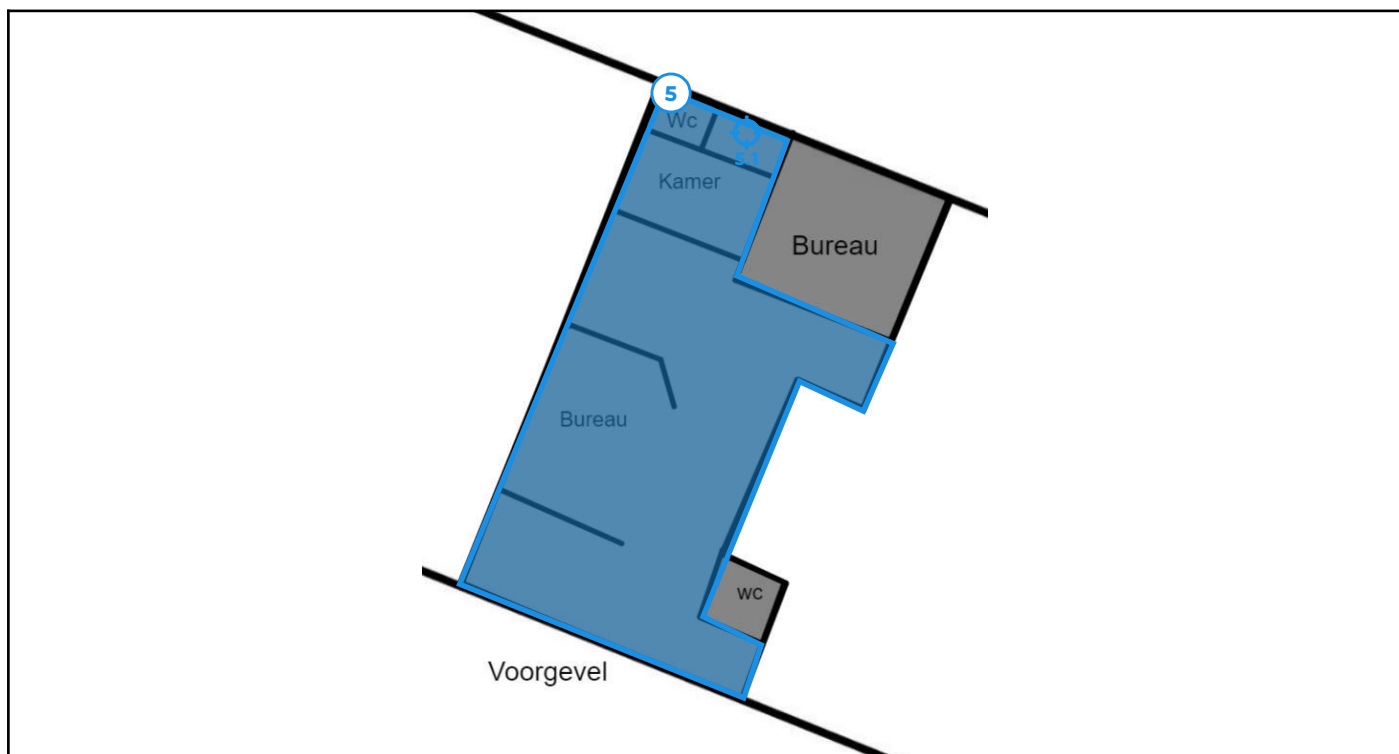
## Plan 1.4: GVL deel 3

Beschrijving	Type	Actie
5. Vloerzeil	Geen asbest	-
5.1 Code: M3	Puntmonster	-

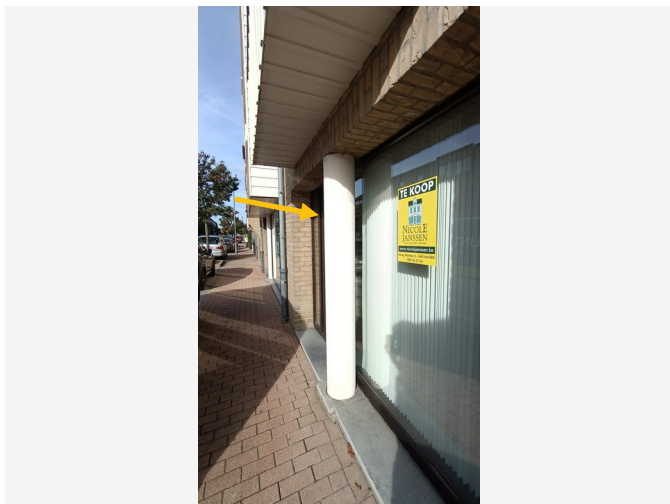
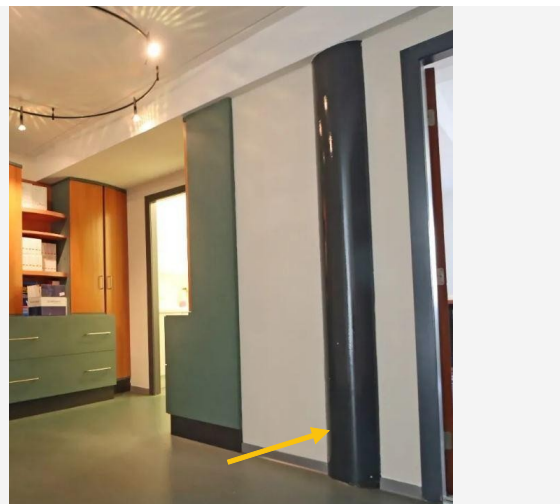
Overzichtsfoto

Detailfoto

Eindbeoordeling materiaalisico	Laag materiaalisico en/of verlaagde kans op vezelvrijgave
--------------------------------	---

Gebondenheid	Categorie 1: hechtgebonden in oorsprong
Asbestsoort (vezeltype)	Alleen chrysotiel
Asbestconcentratie	Laag (< 50%)
Afschermingsgraad van het gehele materiaal	Geheel of deels (ook) vrij aan de binnenlucht
Toestand van het materiaal	Licht beschadigd, licht verweerd. Intact materiaal type Pical – asbestboard of categorie III 'gebondenheid'

#	Type	Referentie	Resultaat
1.1	Puntmonster	M2	Chrysotiel

Beschrijving	Cement pilaar (binnen en buiten) 2 stuks
Omgeving	Grenst aan binnen- en buitenlucht
Primaire drager	Fundering-draagstructuur (horizontaal, verticaal)

Het asbestmateriaal valt onder de mijlpaal van 2040.

Zorgvuldig beheren

- Scherm in afwachting van verwijdering het asbestmateriaal af van luchtstromingen en verstoring: bijvoorbeeld door het te verpakken, te fixeren, af te dekken, signalisatie - afbakening aan te brengen, ...
- Zorg voor een veilig beheer en verwijder dit asbestmateriaal wanneer het bij werken eenvoudig bereikbaar wordt. Controleer de toestand jaarlijks op wijzigingen.
- Vermijd beschadigingen

- Eenvoudige handelingen: enkel door erkend asbestverwijderaar  
Laat deze werken uitvoeren door een erkend asbestverwijderaar.

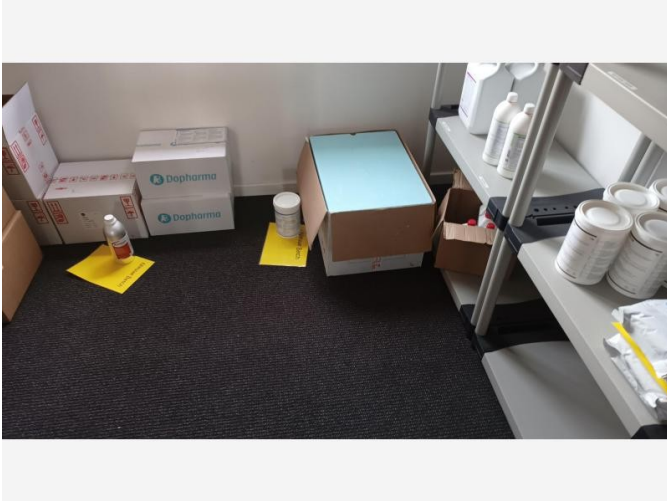
Situeringfoto

**Reden:** geen toegang

**Uitleg van de asbestdeskundige:** De kelder zou enkel te betreden zijn met via een luik.

Dit luik is niet zichtbaar noch toegankelijk.

Voor de kelder te betreden zouden de plinten moeten worden verwijderd en zou het vloerzeil losgemaakt moeten worden van de vloer. Attest bedoeld voor verkoop, beperking opgesteld omdat ruimte niet kon worden onderzocht en er zaken moeten worden gedemonteerd om deze beperking op te lossen.

Laat deze kelder verder onderzoeken als deze ruimte bereikbaar wordt!

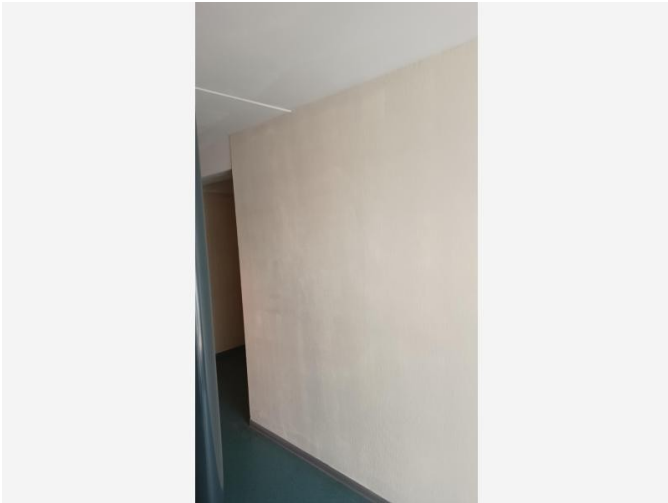
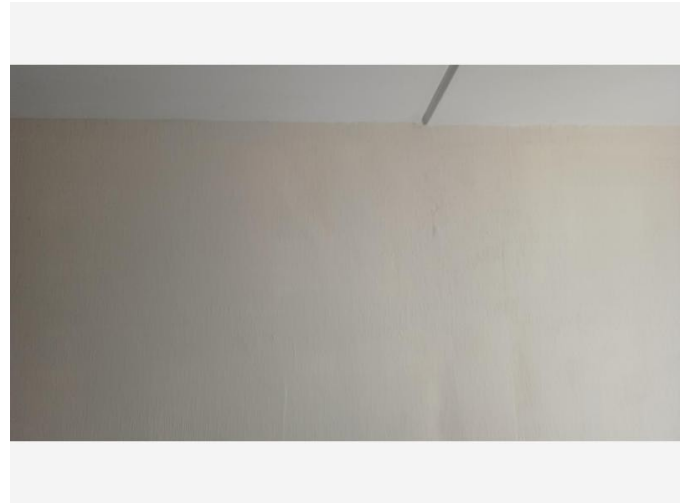
## Fiche 4: Pleisterwerk muur

Overzichtsfoto

Detailfoto

Geen asbest

#	Type	Referentie	Resultaat
4.1	Mengmonster	m1	Geen asbest

Beschrijving	Pleisterwerk muur
Omgeving	Binnen
Primaire drager	Binnenwand
Bindmiddel van materiaal	Gips - kalk

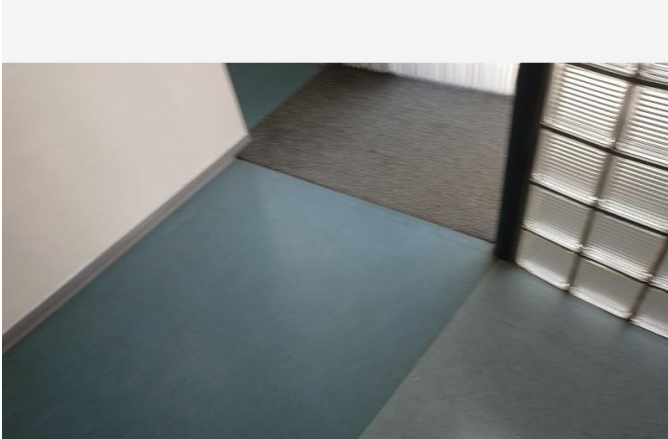
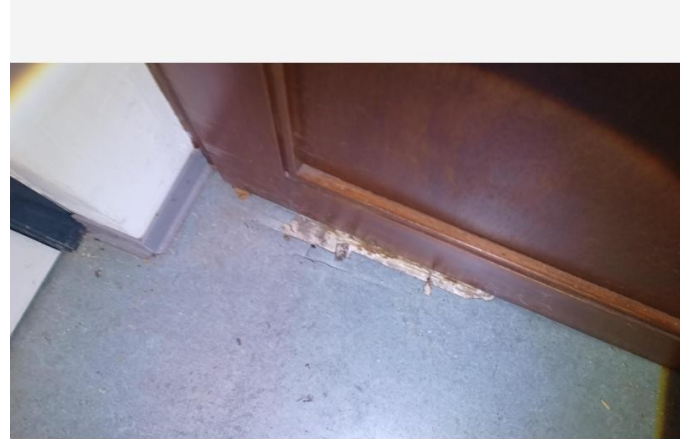
## Fiche 5: Vloerzeil

Overzichtsfoto

Detailfoto

Geen asbest

#	Type	Referentie	Resultaat
5.1	Puntmonster	M3	Geen asbest

Beschrijving	Vloerzeil
Omgeving	Binnen
Primaire drager	Vloer
Bindmiddel van materiaal	Karton - papier - viltachtig
