Verslag aangaande huishoudelijke installatie op lage en zeer lage spanning (boek 1 KB 08/09/2019)

De installatie is niet conform met boek 1 van het KB van 08/09/2019.

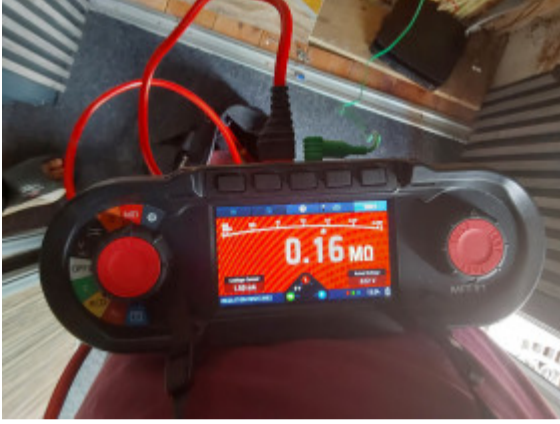
RI

Spreidingsweerstand i.o.m. DSI	: Niet conform - 40 Ohm	
Algemeen isolatieniveau	: Niet conform - 0,16 MOhm	De volgende stroombanen waren onvoldoende: Algemeen

- Gegevens adres, eigenaar, installateur en/of handtekening(en) ontbreken of zijn onvolledig op de schema's en plannen (B1:6.3.7./6.4.4.)
- De meetwaarde van de isolatieweerstand R_i van één of meerdere stroombanen is kleiner dan 0,5 Mega ohm ($1000 \times U_{test}$). (B1:6.4.5.1)

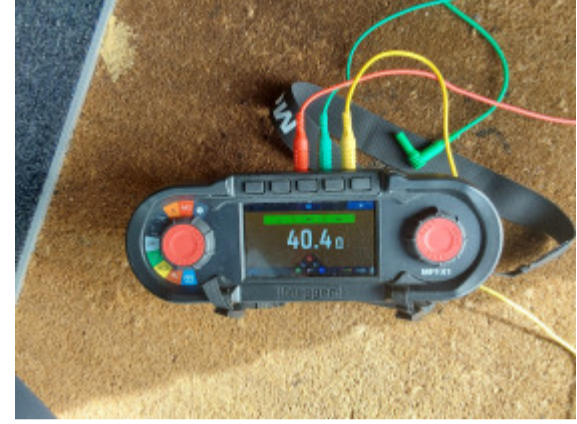
RA

- De meetwaarde van de spreidingsweerstand van een huishoudelijke installatie R_a van de aardverbinding is groter dan 30 Ohm en of 100 Ohm. (B1: 5.4.2.1 - 4.2.4.3.b)
