# Asbestinventarisatetest

Kloosterstraat 7/3, 3930 Hamont-Achel

Attestnummer : **20260713-000115.000**

**Asbestveilig** (maar mogelijk niet asbestvrij)

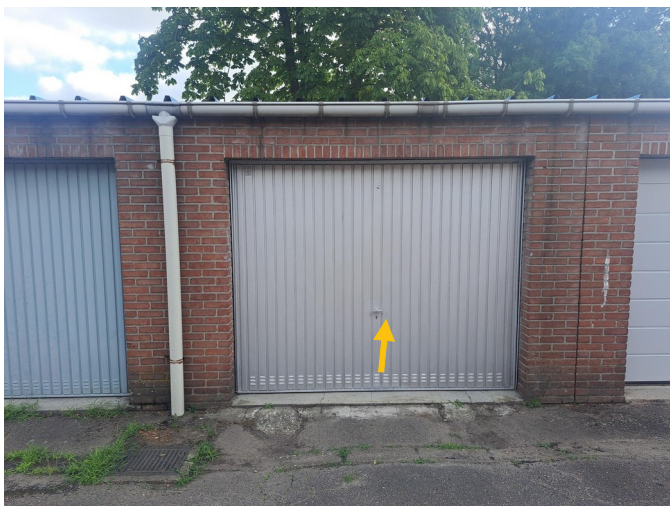
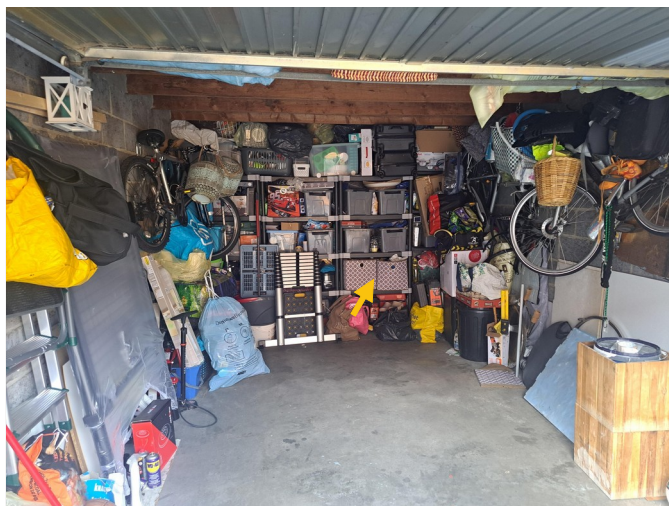
| Basis voor advies | De asbestdeskundige beoordeelt het materiaal als niet-asbestverdacht. |

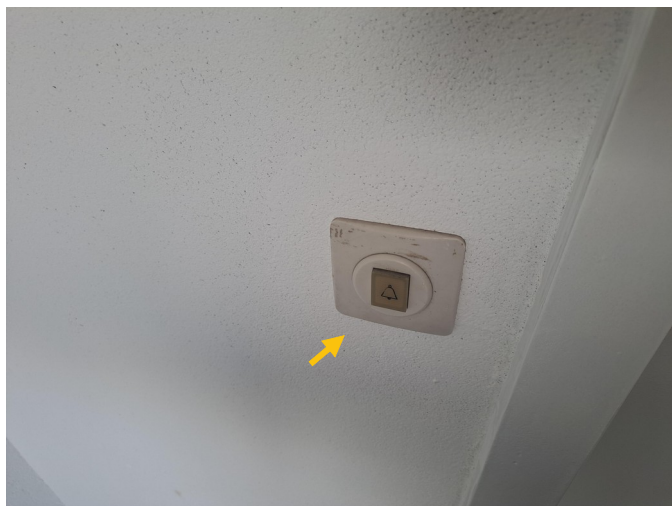
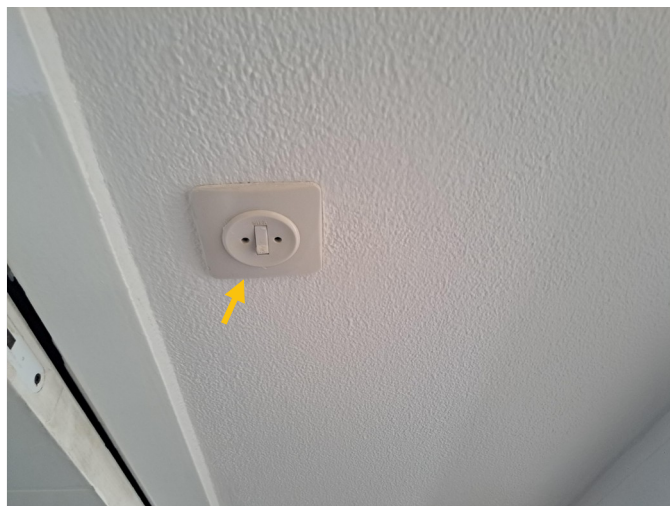
## Fiche 3: Bakeliet schakelaars

Geen asbest

| # | Type | Referentie | Resultaat |
|---|---|---|---|
| 3.1 | Puntmonster | g3073 | Geen asbest |

| Beschrijving | Bakeliet schakelaars |
| Gebondenheid op basis van bindmiddel | Hecht |
| Hoeveelheid (oppervlakte - dikte - aantal) | • 0,40 m <sup>2</sup> - 0,30 cm - 4 stuks |

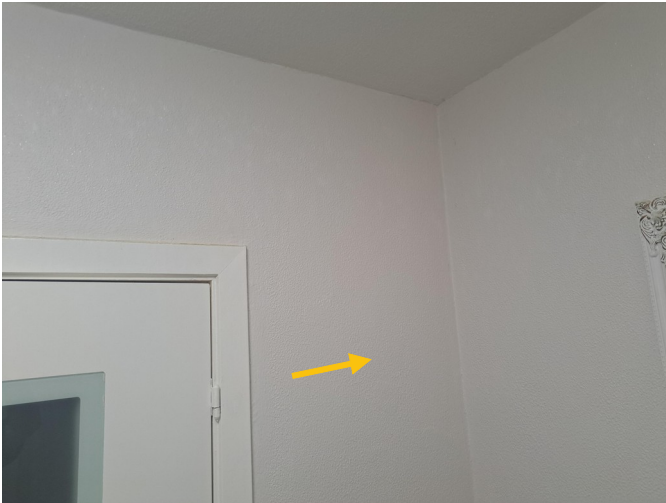
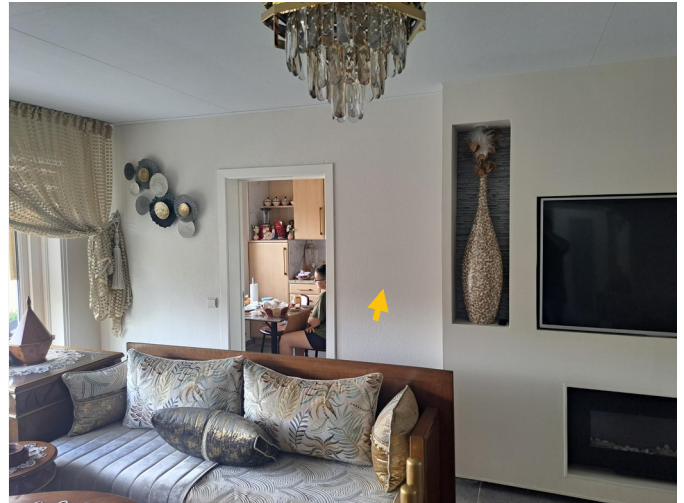
## Fiche 4: pleister wanden

Geen asbest

| # | Type | Referentie | Resultaat |
|---|---|---|---|
| 4.1 | Mengmonster | g3071 | Geen asbest |

| Beschrijving | pleister wanden |
| Gebondenheid op basis van bindmiddel | Niet-hechtgebonden |
| Hoeveelheid (oppervlakte - dikte - aantal) | • 122,00 m <sup>2</sup> - 1,00 cm - 1 stuk |

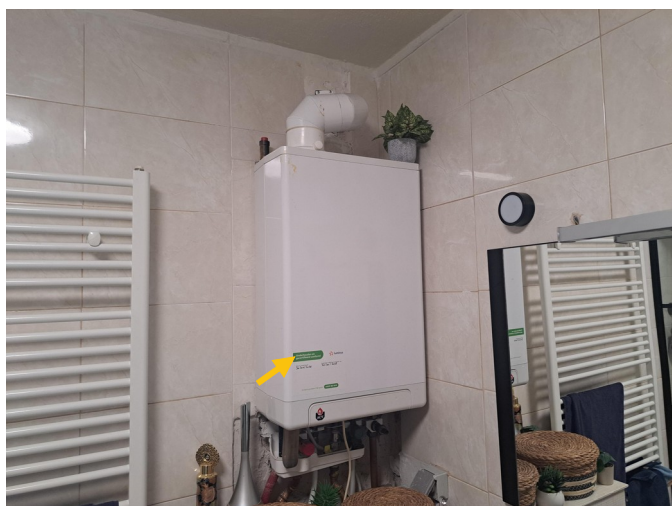
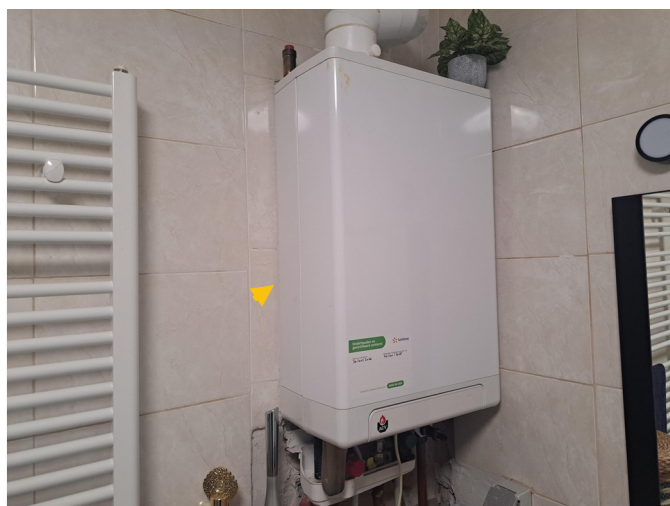
### Fiche 6: CV-brander (niet verdacht)

| Beschrijving | Notitie | Terug te vinden op plannen |
|---|---|---|
| Fiche 6: CV-brander (niet verdacht) | De CV-brander bevat geen asbestverdachte materialen. | Plan 1.1: nv2 |

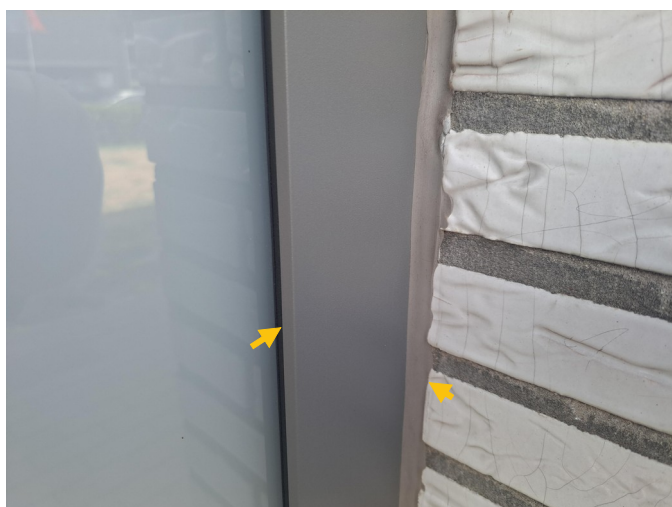
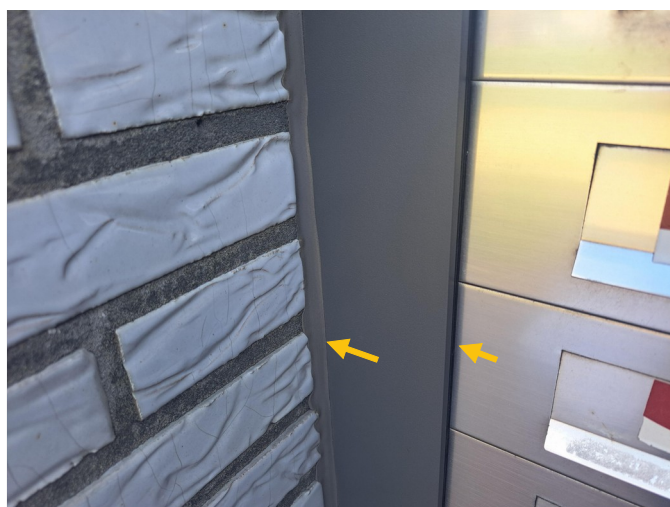
### Fiche 7: siliconen ramen

| Beschrijving | Notitie | Terug te vinden op plannen |
|---|---|---|
| Fiche 7: siliconen ramen | - | Plan 1.2: nv2 kopie |
