Asbestinventarisattest

Rozenboomgaardstraat 6, 3680 Maaseik

Attestnummer : **20260910-000390.000**
Uitgegeven op : **10.09.2026**
Geldig tot : **10.09.2036**

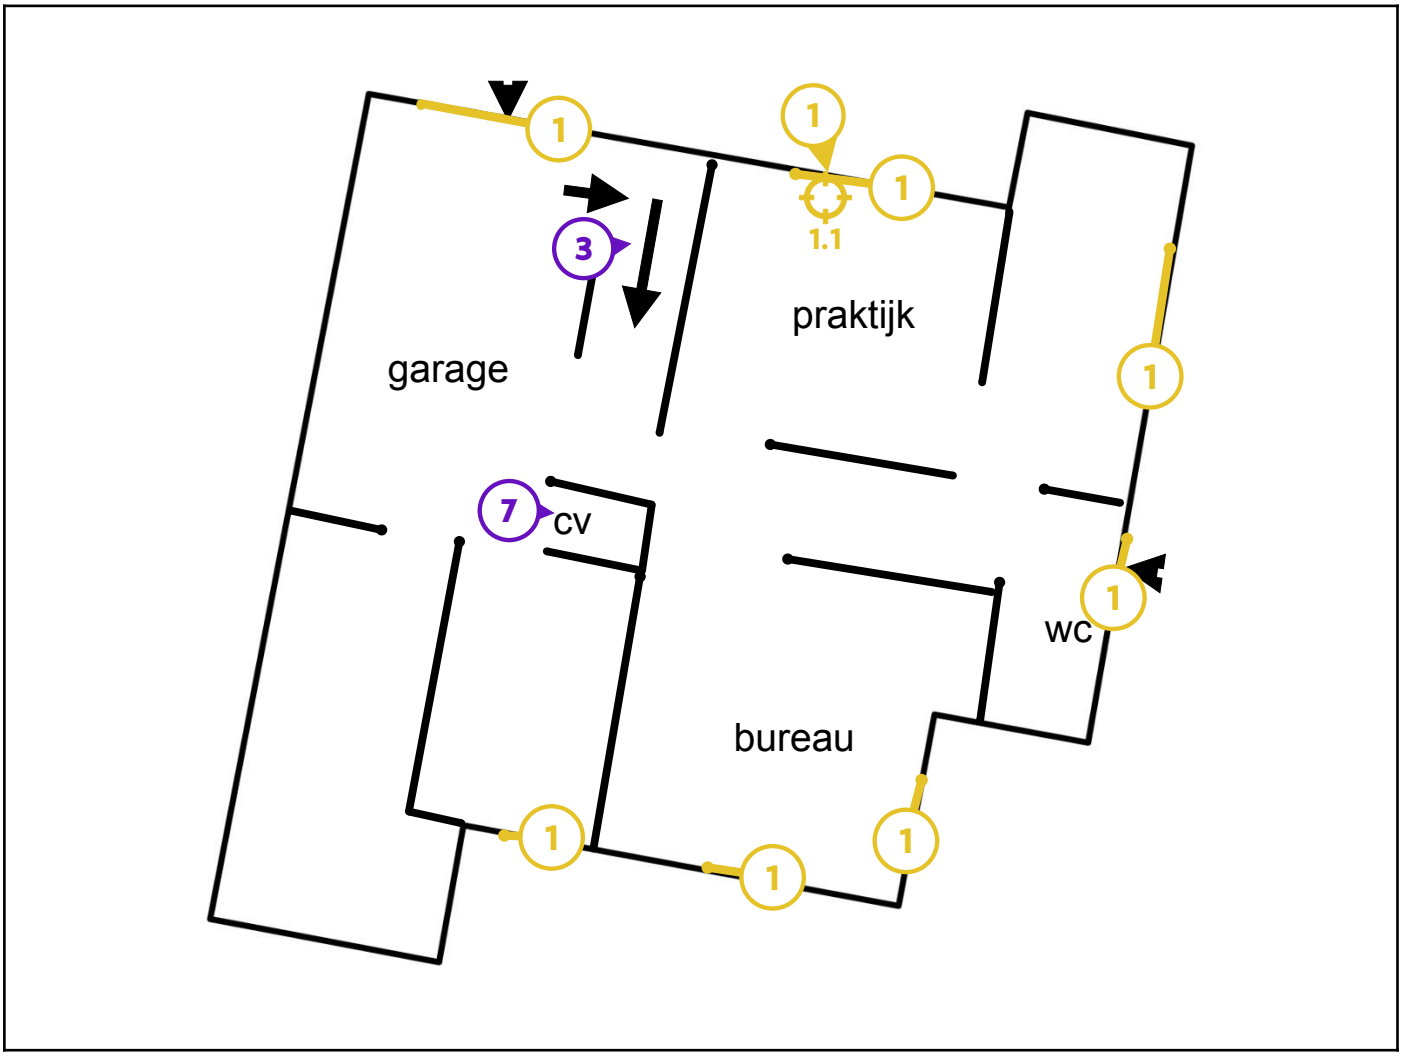
Plan 1.1: kelder

Beschrijving	Type	Actie
1. mastiek tussen raamkader en gevel	Asbestmateriaal	Zorgvuldig beheren
1.1 Code: g4932	Puntmonster	-
3. raamtabletten deurdorpels en traptreden in natuursteen	Advies	-
7. CV-brander (niet verdacht)	Overige ruimte of materiaal	-

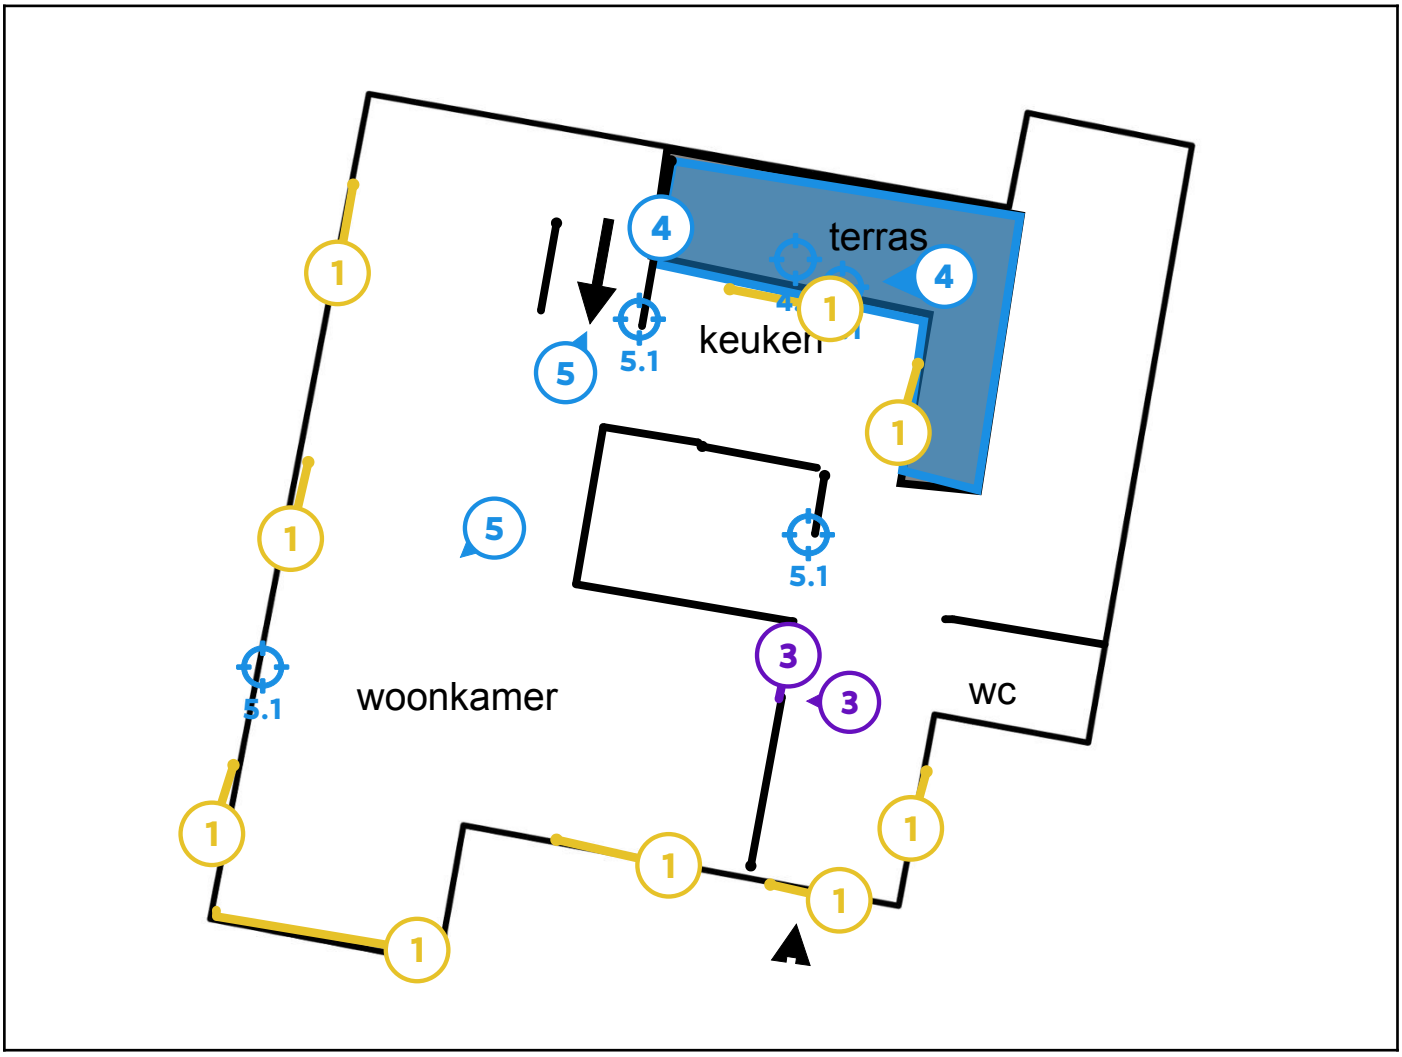
Plan 1.2: nv0

Beschrijving	Type	Actie
1. mastiek tussen raamkader en gevel	Asbestmateriaal	Zorgvuldig beheren
3. raamtabletten deurdorpels en traptreden in natuursteen	Advies	-
4. Roofing plat dak	Geen asbest	-
4.1 Code: g4933	Puntmonster	-
5. pleister wanden	Geen asbest	-
5.1 Code: g4931	Mengmonster	-

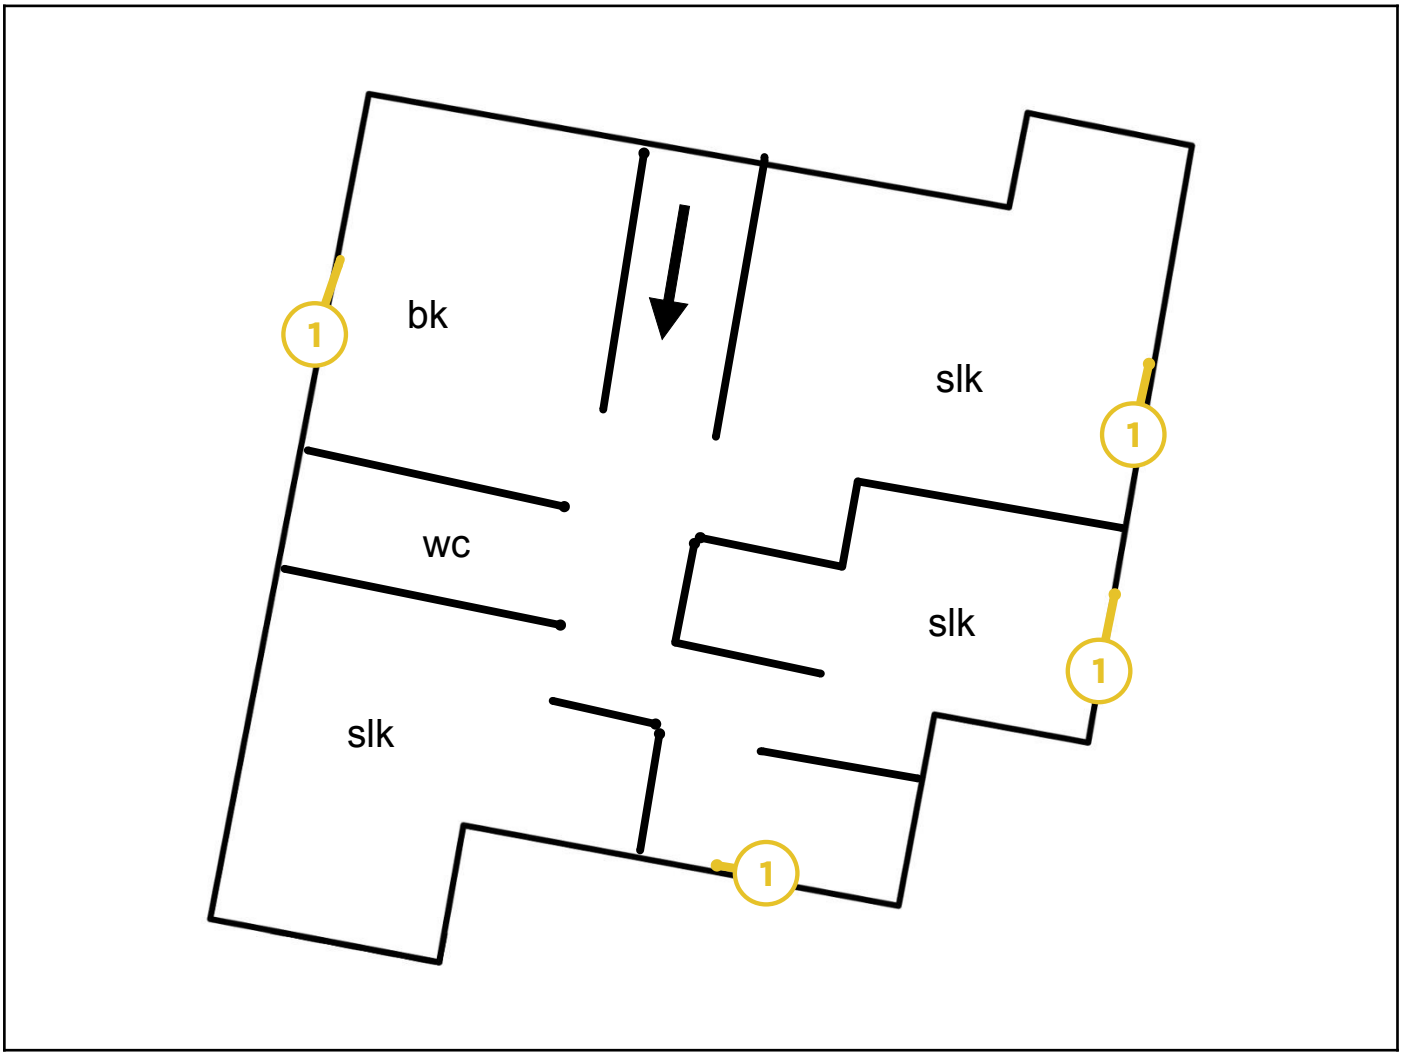
Plan 1.3: nv1

Beschrijving	Type	Actie
1. mastiek tussen raamkader en gevel	Asbestmateriaal	Zorgvuldig beheren

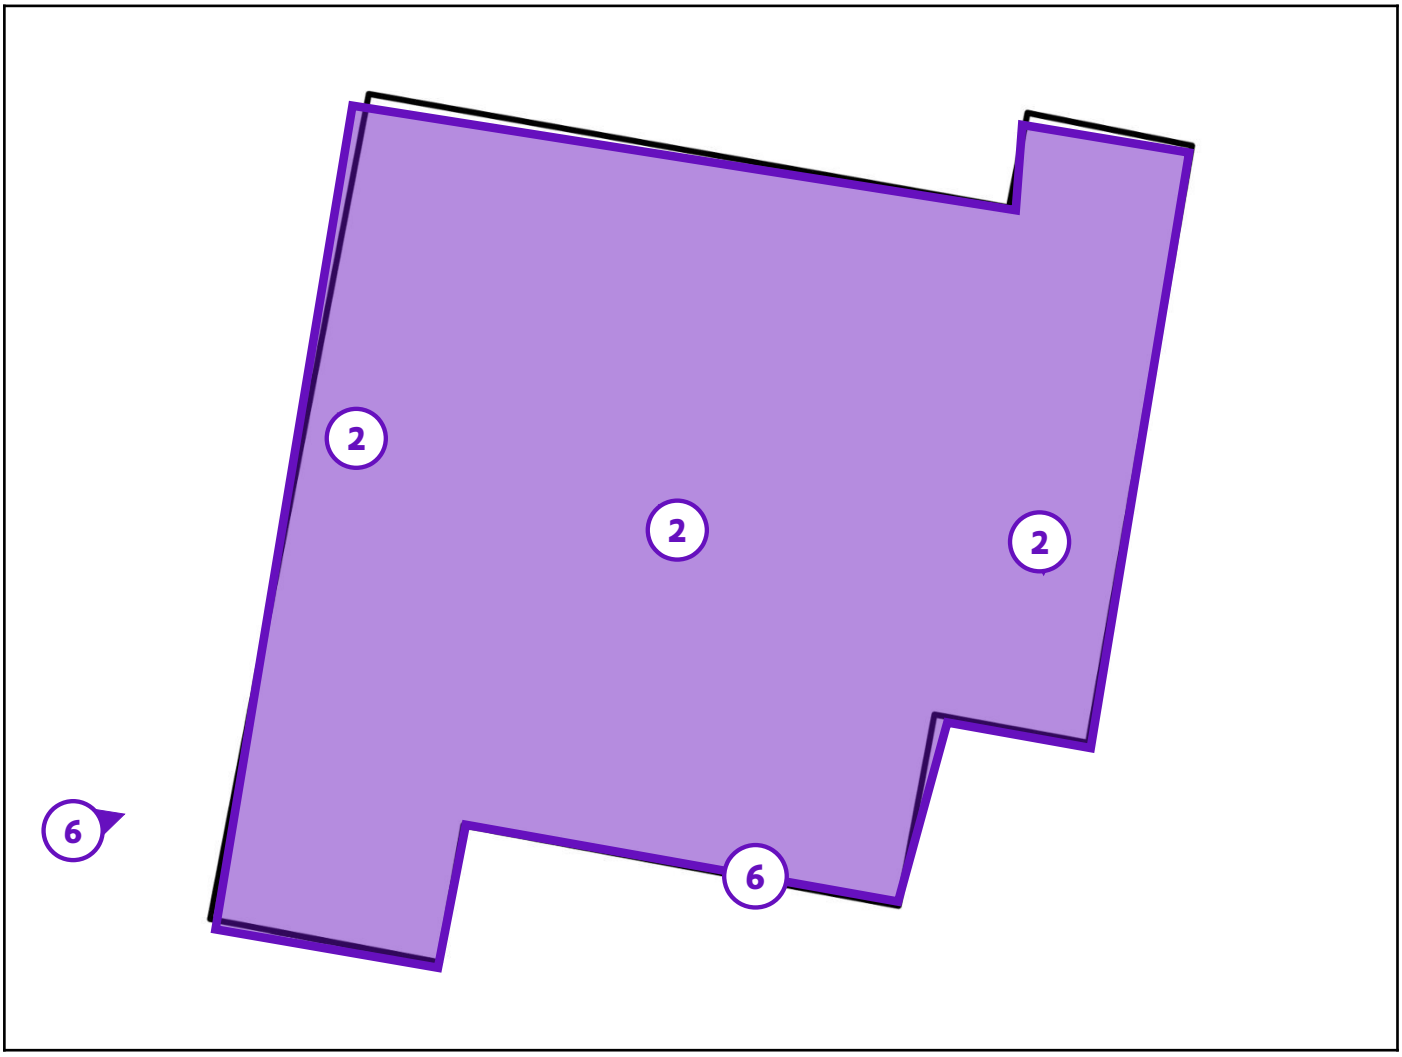
Plan 1.4: dakenplan

Beschrijving	Type	Actie
2. Schoorsteen rookgaskanaal	Beperking	-
6. Onderdak van de woning is uit doek	Overige ruimte of materiaal	-

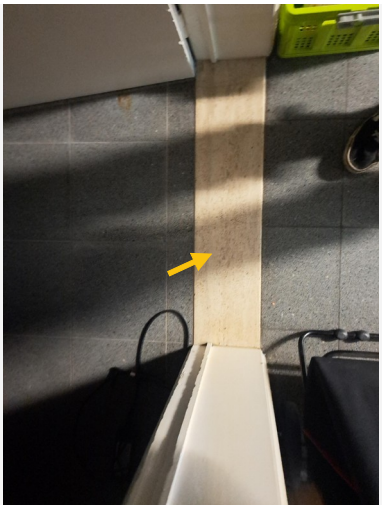
Fiche 3: raamtabletten deurdorpels en traptreden in natuursteen

Informatie over een niet-asbestverdacht materiaal

Basis voor advies	De asbestdeskundige beoordeelt het materiaal als niet-asbestverdacht.
