Asbestinventarisattest

Bergerstraat 90, 3680 Maaseik

Attestnummer : **20261013-000422.000**
Uitgegeven op : **13.10.2026**
Geldig tot : **Onbeperkt** (tenzij de toestand wijzigt)

Asbestveilig (maar mogelijk niet asbestvrij)

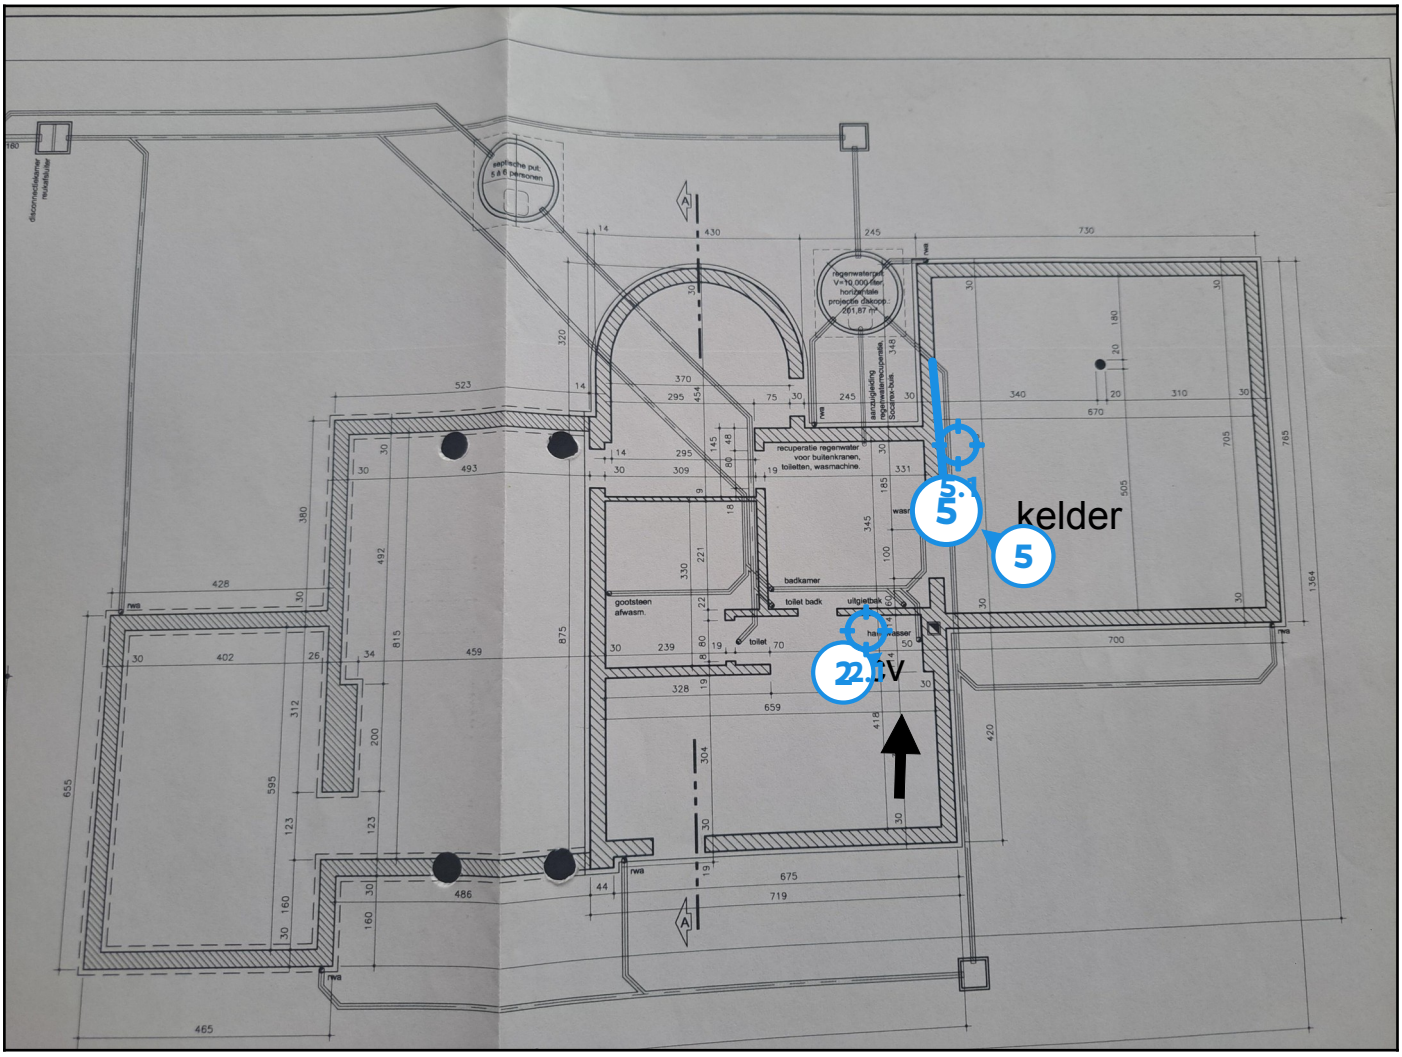
Plan 1.1: kelder

Beschrijving	Type	Actie
2. pakking verwarmingsketel	Geen asbest	-
2.1 Code: h803	Puntmonster	-
5. coating keldermuur	Geen asbest	-
5.1 Code: h802	Puntmonster	-

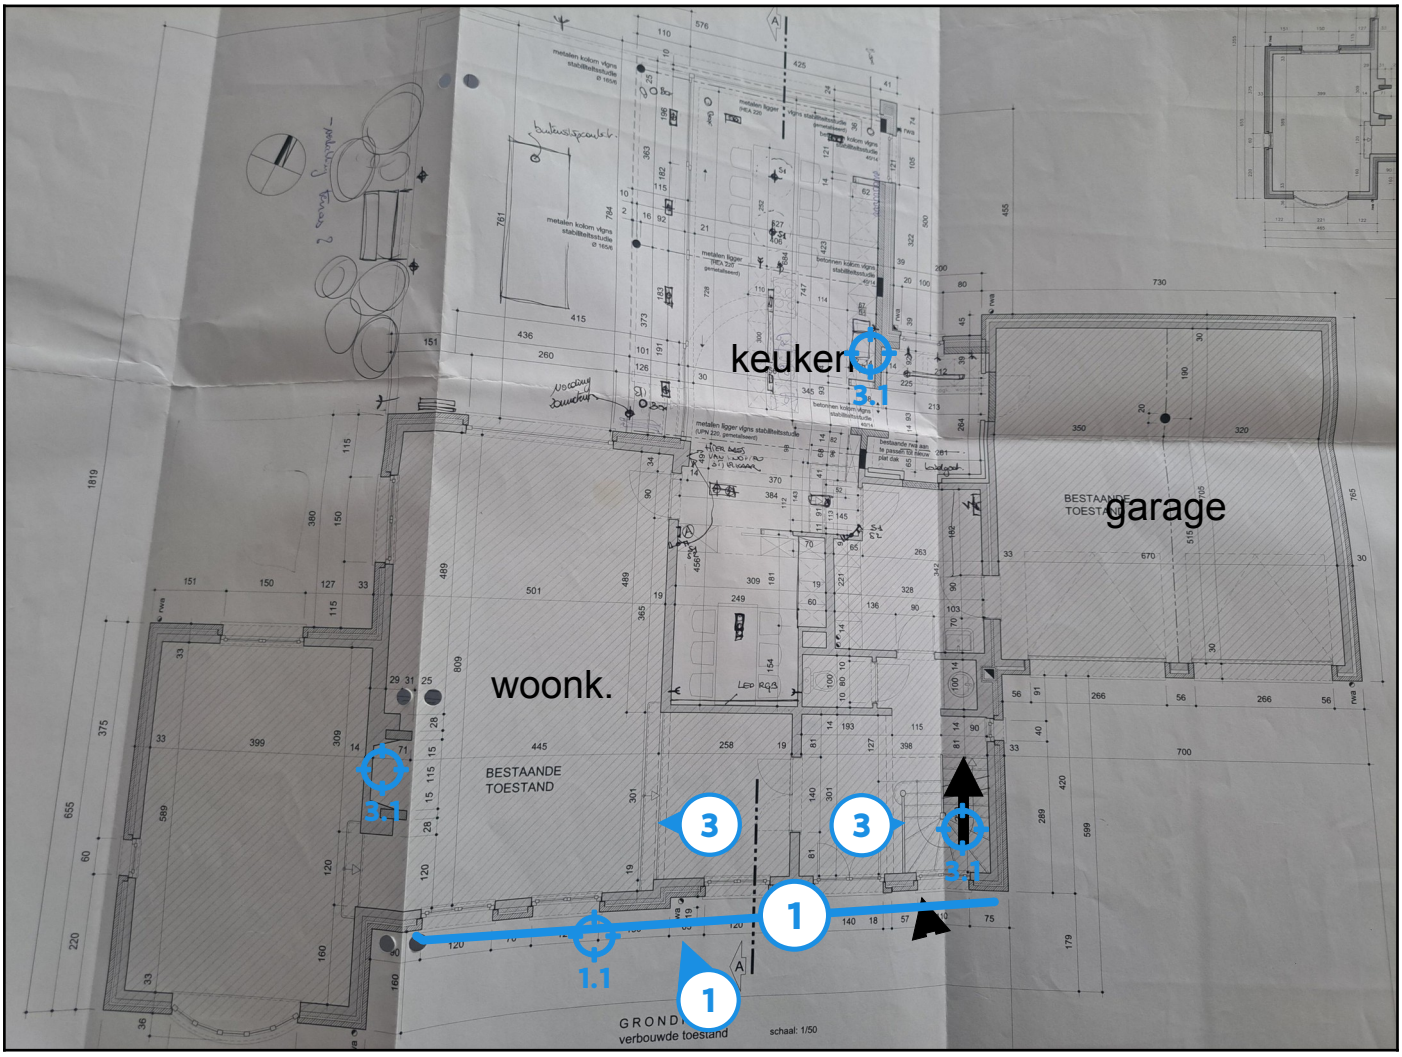
Plan 1.2: nv0

Beschrijving	Type	Actie
1. Crepi	Geen asbest	-
1.1 Code: h806	Puntmonster	-
3. pleister wanden	Geen asbest	-
3.1 Code: h801	Mengmonster	-

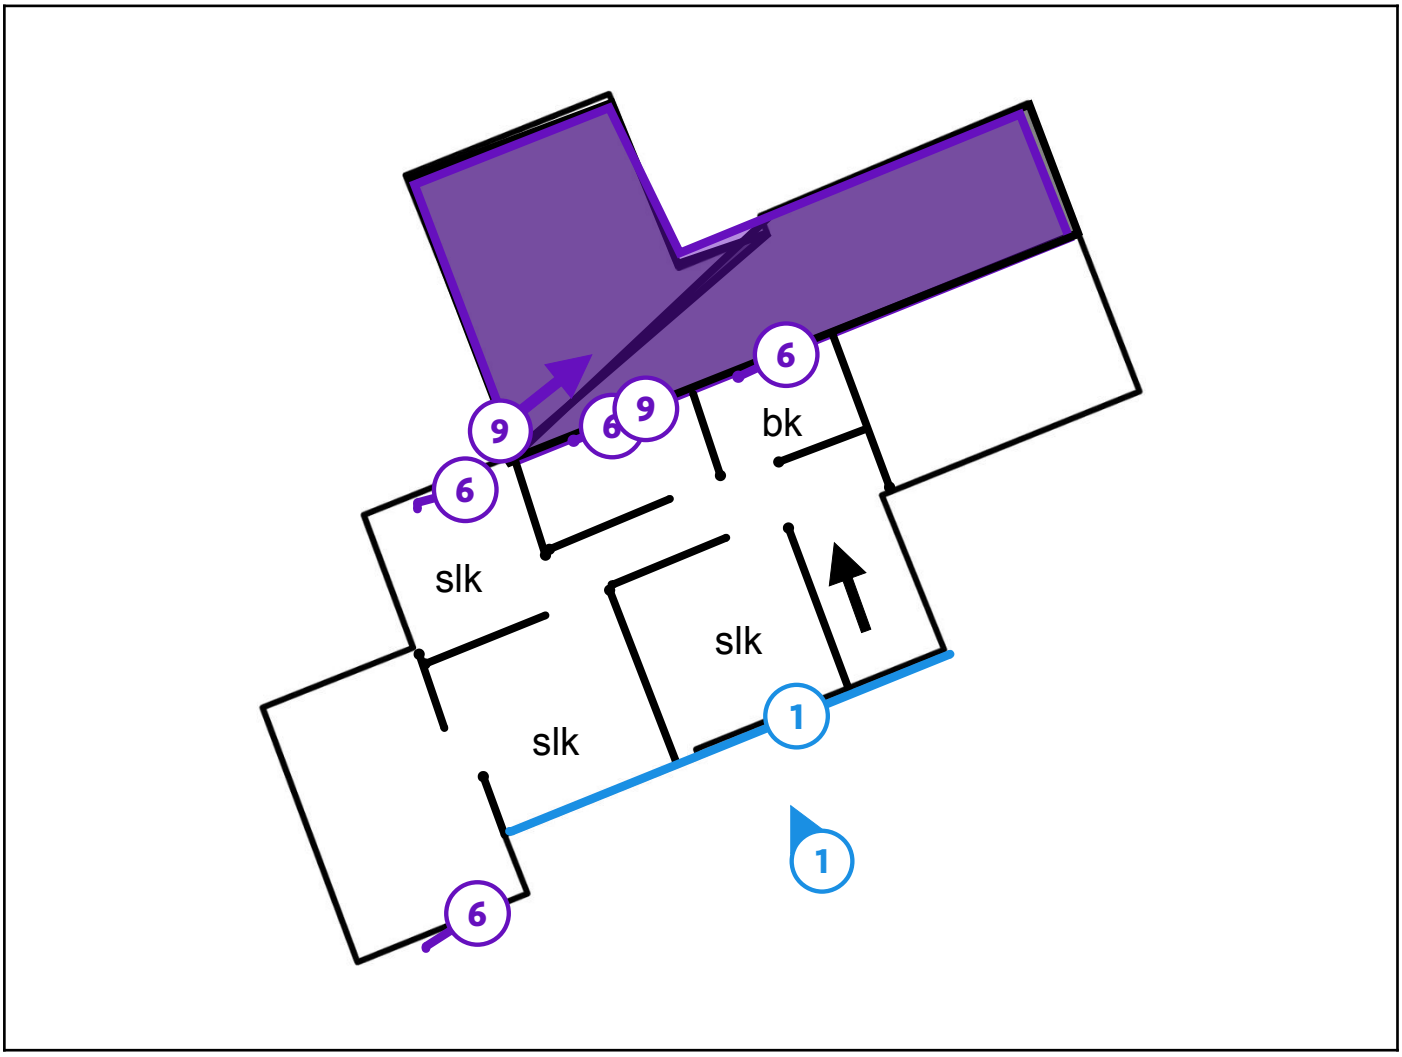
Plan 1.3: nv1

Beschrijving	Type	Actie
1. Crepi	Geen asbest	-
6. siliconen ramen	Overige ruimte of materiaal	-
9. roofing plat dak van 2012	Overige ruimte of materiaal	-

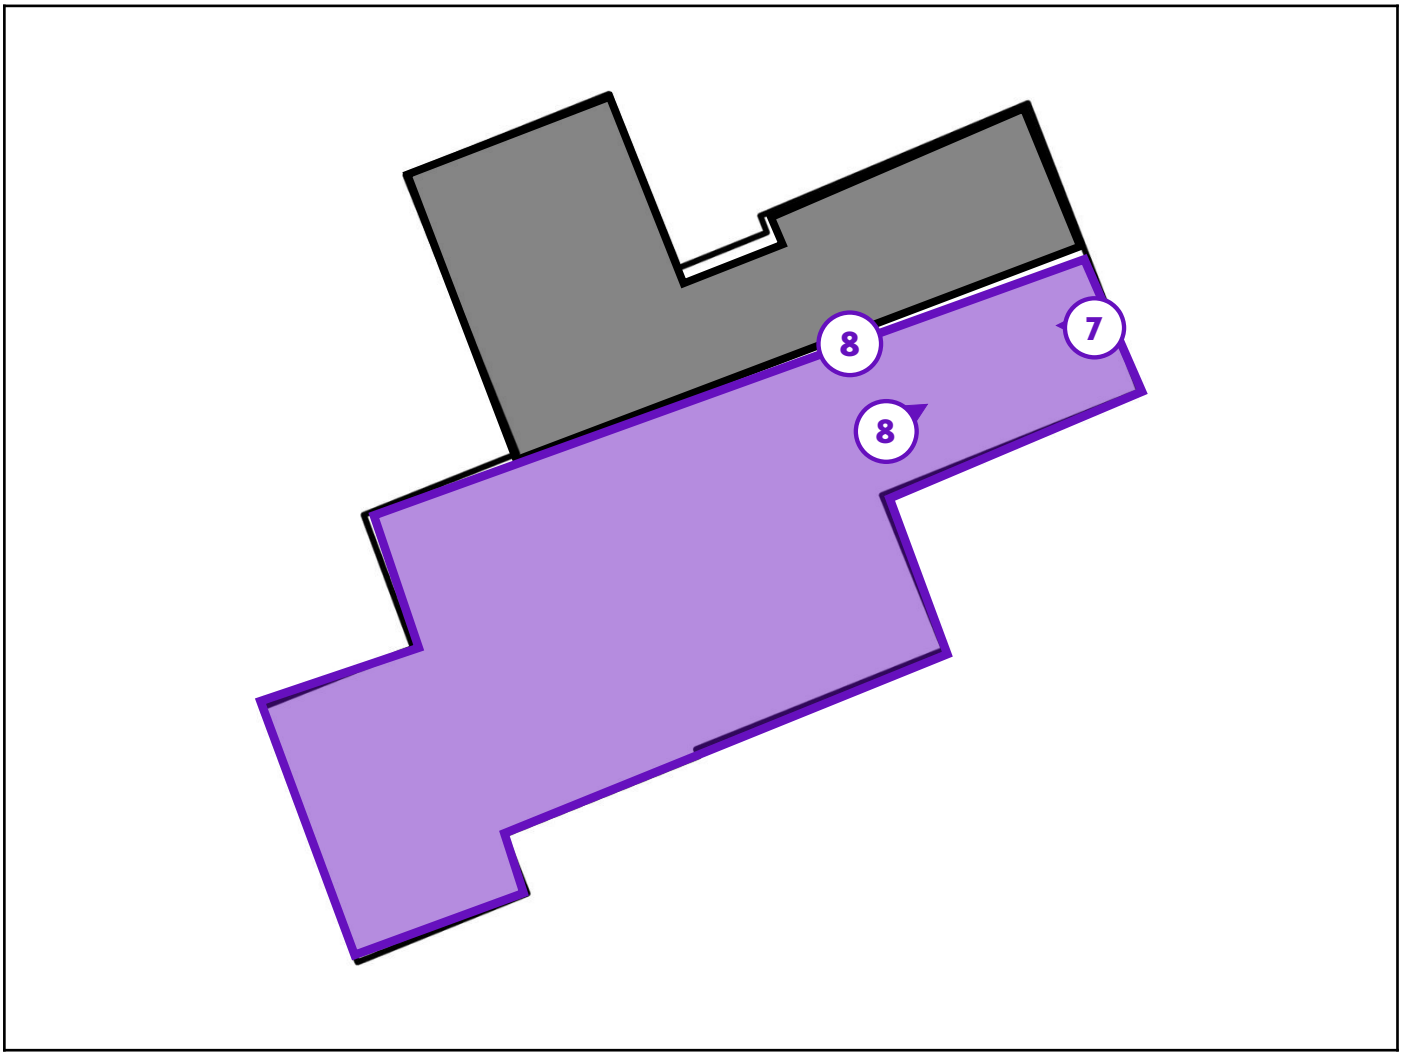
Plan 1.4: dakenplan

Beschrijving	Type	Actie
7. Rookgaskanaal (niet verdacht)	Overige ruimte of materiaal	-
8. Onderdak van de woning is uit doek	Overige ruimte of materiaal	-

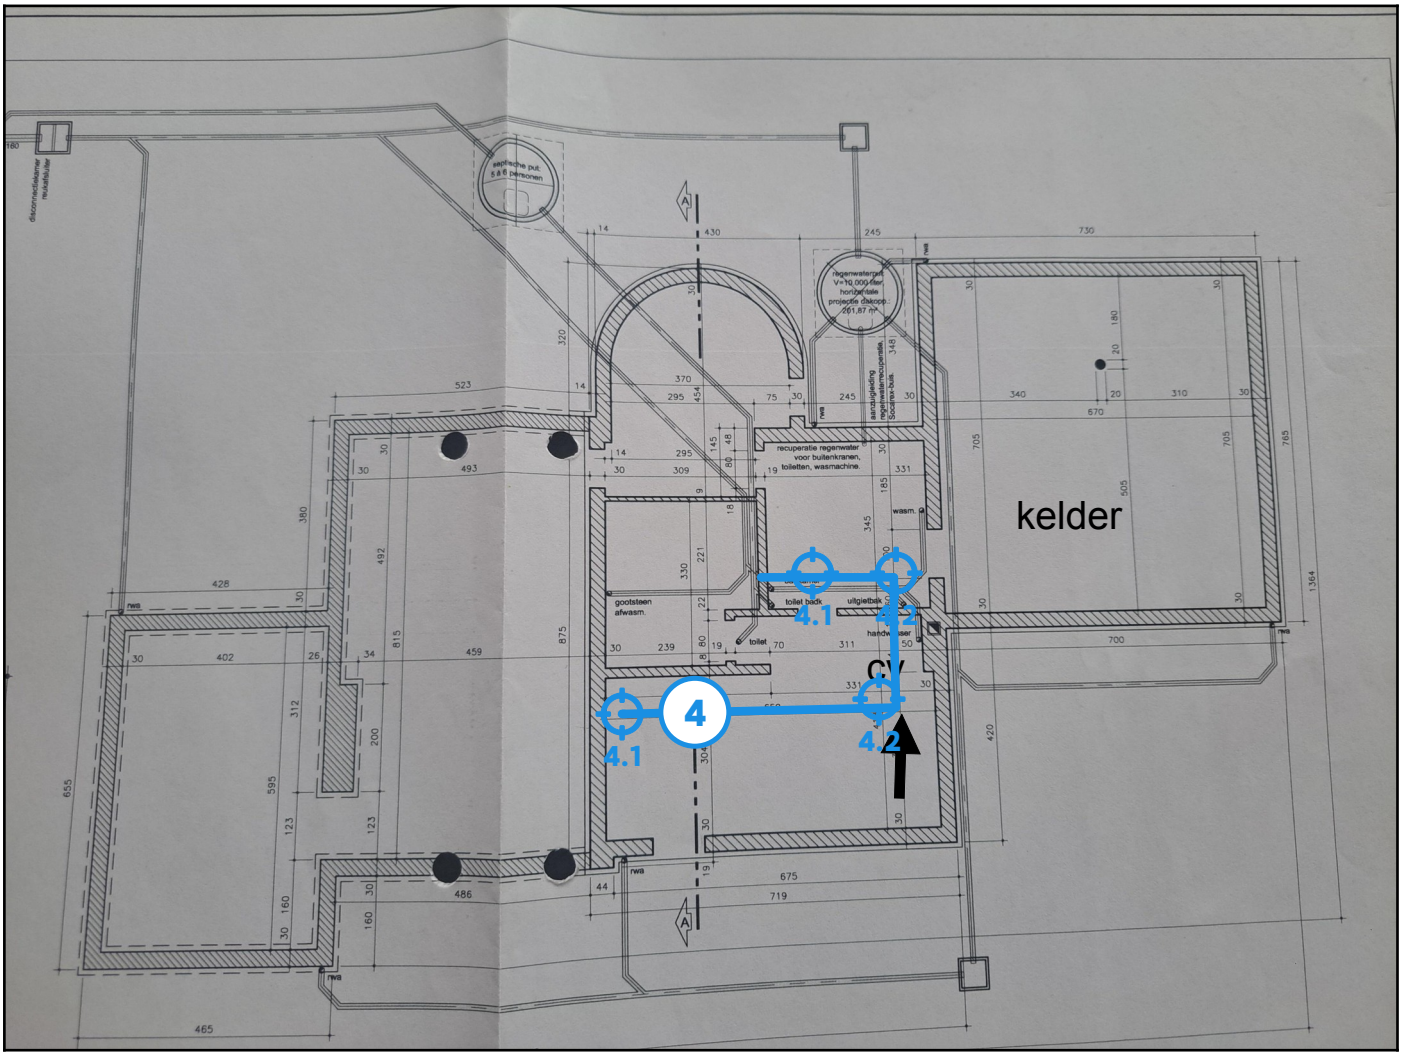
Plan 1.5: kelder kopie

Beschrijving	Type	Actie
4. Leidingisolatie in gips	Geen asbest	-
4.1 Code: h804recht	Mengmonster	-
4.2 Code: h805 bocht	Mengmonster	-

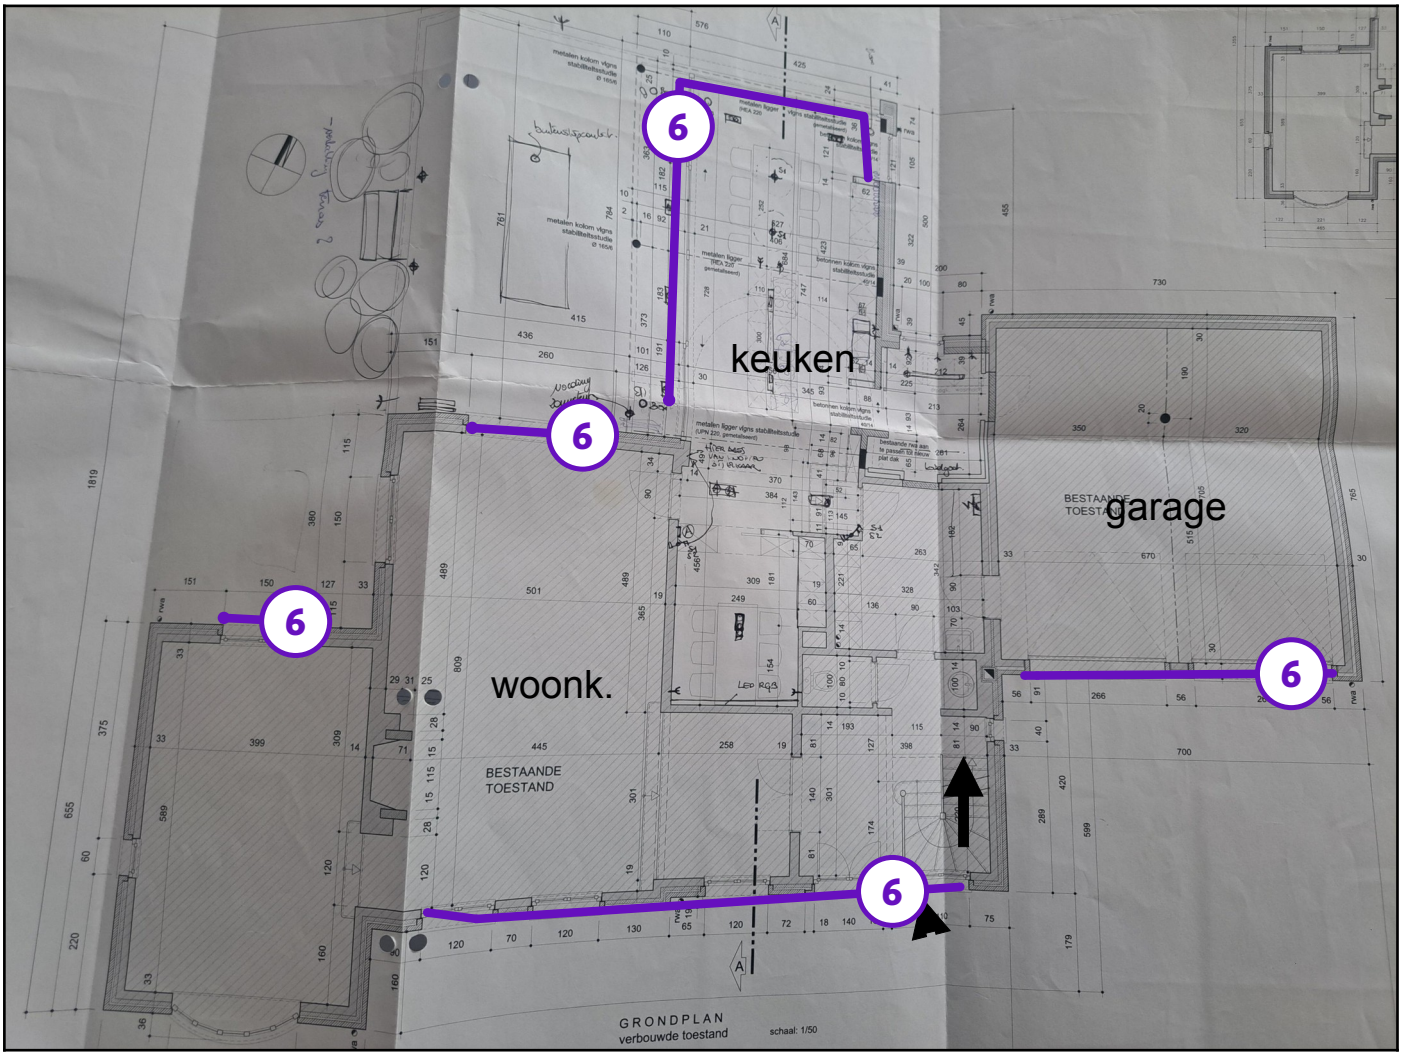
Plan 1.6: nv0 kopie

Beschrijving	Type	Actie
6. siliconen ramen	Overige ruimte of materiaal	-
