Asbestinventarisattest

Oude Baan 112, 3650 Dilsen-Stokkem

Attestnummer : **20261009-000360.000**
Uitgegeven op : **09.10.2026**
Geldig tot : **09.10.2036**

Asbestveilig (maar niet asbestvrij)

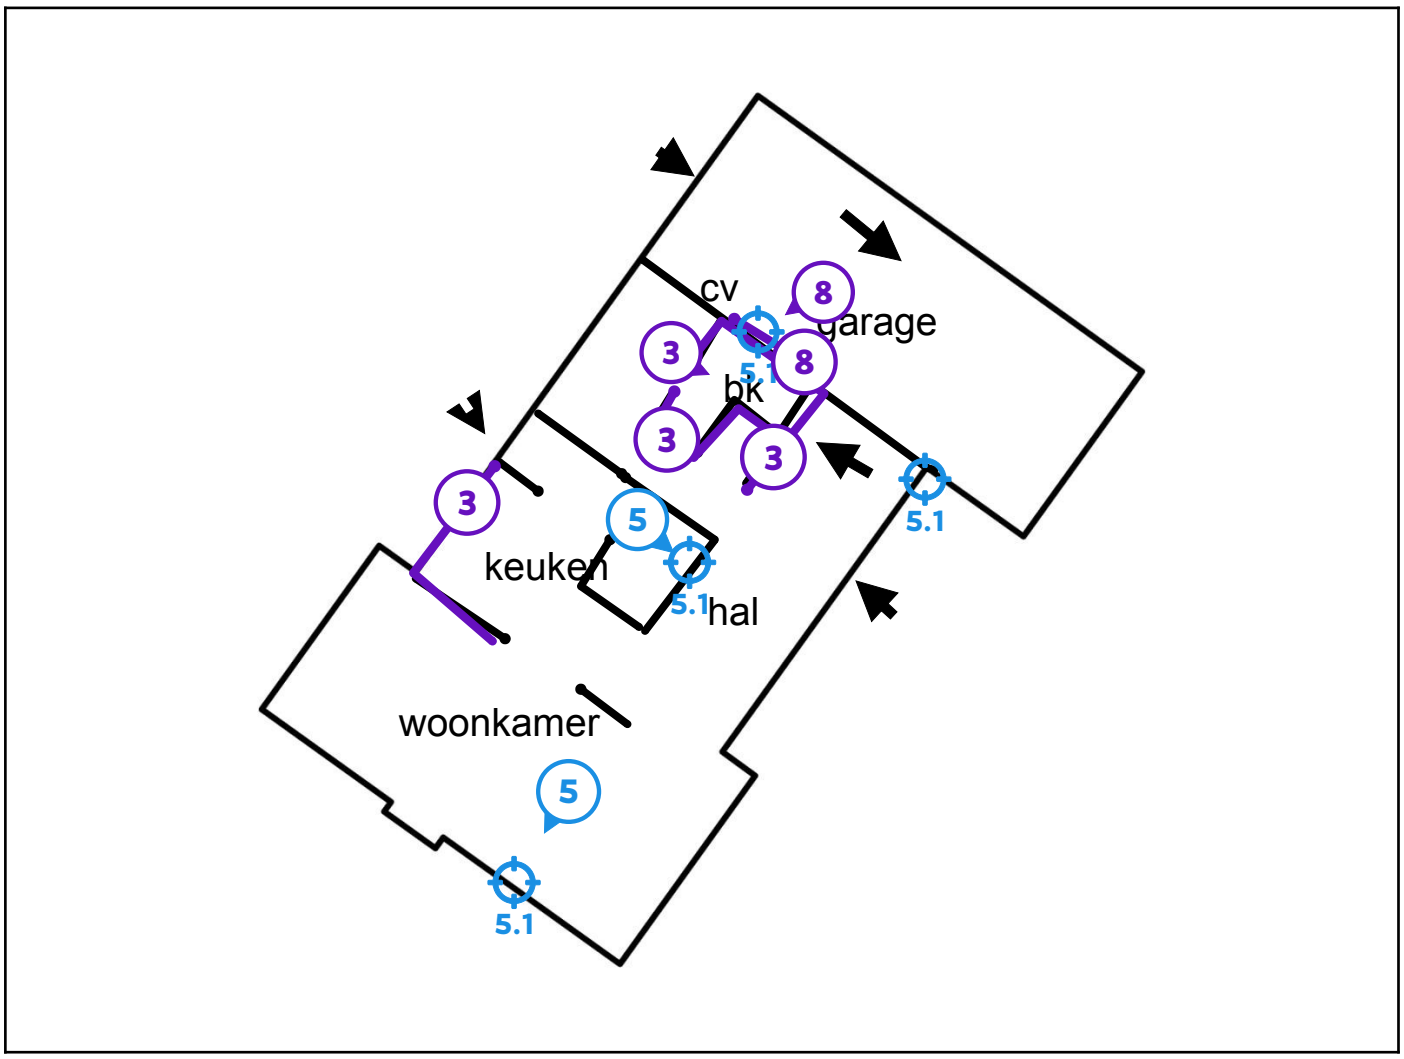
Plan 1.1: nv0

Beschrijving	Type	Actie
3. eventuele tegellijm achter wandtegels badkamer en wc en keuken	Advies	-
5. pleister wanden	Geen asbest	-
5.1 Code: h741	Mengmonster	-
8. Leidingisolatie (niet asbestverdacht)	Overige ruimte of materiaal	-

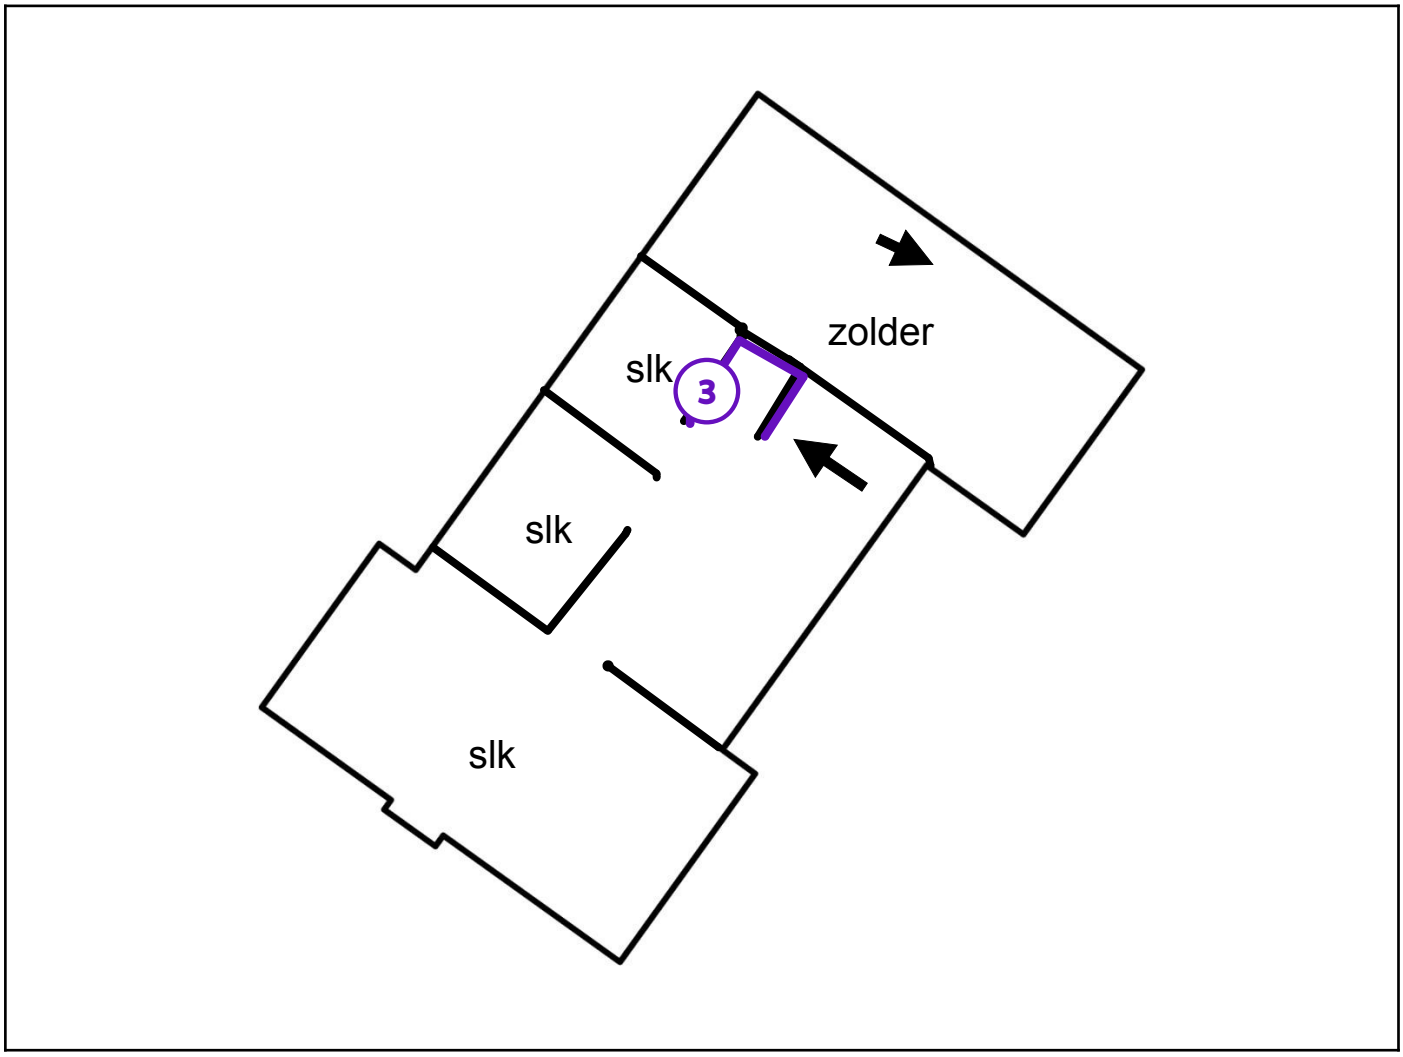
Plan 1.2: nv1

Beschrijving	Type	Actie
3. eventuele tegellijm achter wandtegels badkamer en wc en keuken	Advies	-

als bij verwijdering blijt dat er tegellijm achter zit deze best eerst laten testen dan

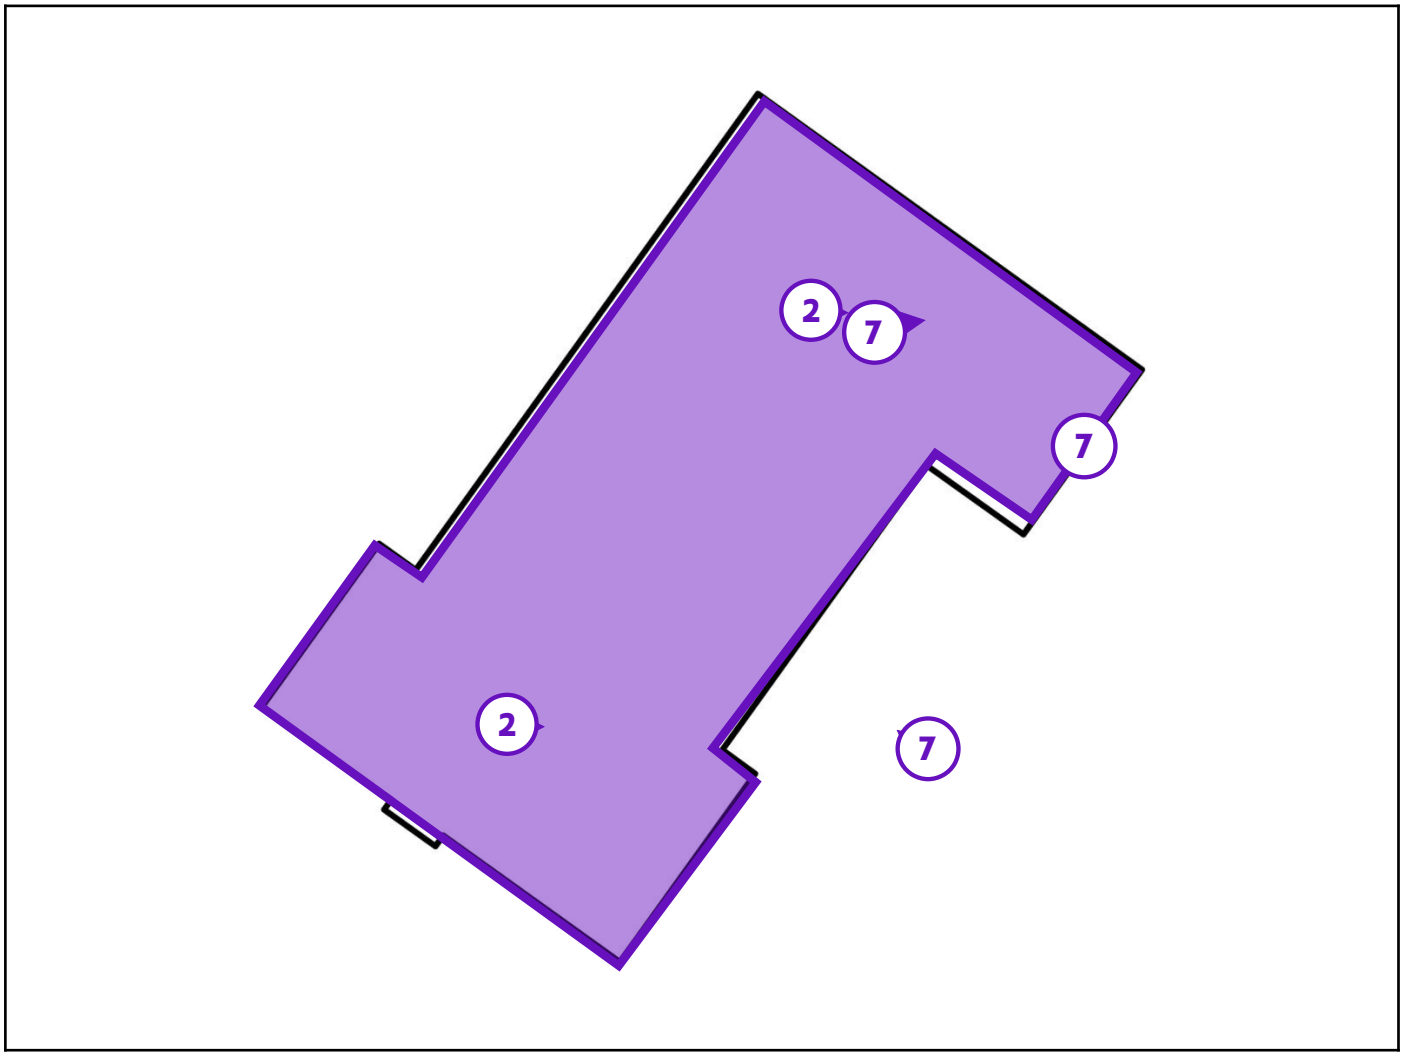
Plan 1.3: dakenplan

Beschrijving	Type	Actie
2. Schoorsteen rookgaskanaal	Beperking	-
7. Onderdak van de woning is uit doek	Overige ruimte of materiaal	-

Reden: Het te onderzoeken materiaal situeert zich hoger dan 3,50 m te rekenen vanaf een veilige ondergrond

Uitleg van de asbestdeskundige: Het rookgaskanaal is niet beoordeeld. Aan de binnenzijde is de kachel aangesloten. Aan de buitenzijde is het hoger dan 3,5 meter om de schoorsteen te inspecteren. Het is niet zichtbaar of er een asbestverdacht rookgaskanaal aanwezig is in de schoorsteen. Conform ons inspectieprotocol mogen wij een beperking inroepen voor hoogtes hoger dan 3,5 m. Indien men dit wil laten onderzoeken, dient er een nieuwe afspraak gemaakt te worden en moet er een hoogtewerker voorzien worden, evenals iemand die bevoegd is om deze te bedienen en eventueel een technieker die de al dan niet aanwezige schouwhoed kan afnemen en weer terugplaatsen.

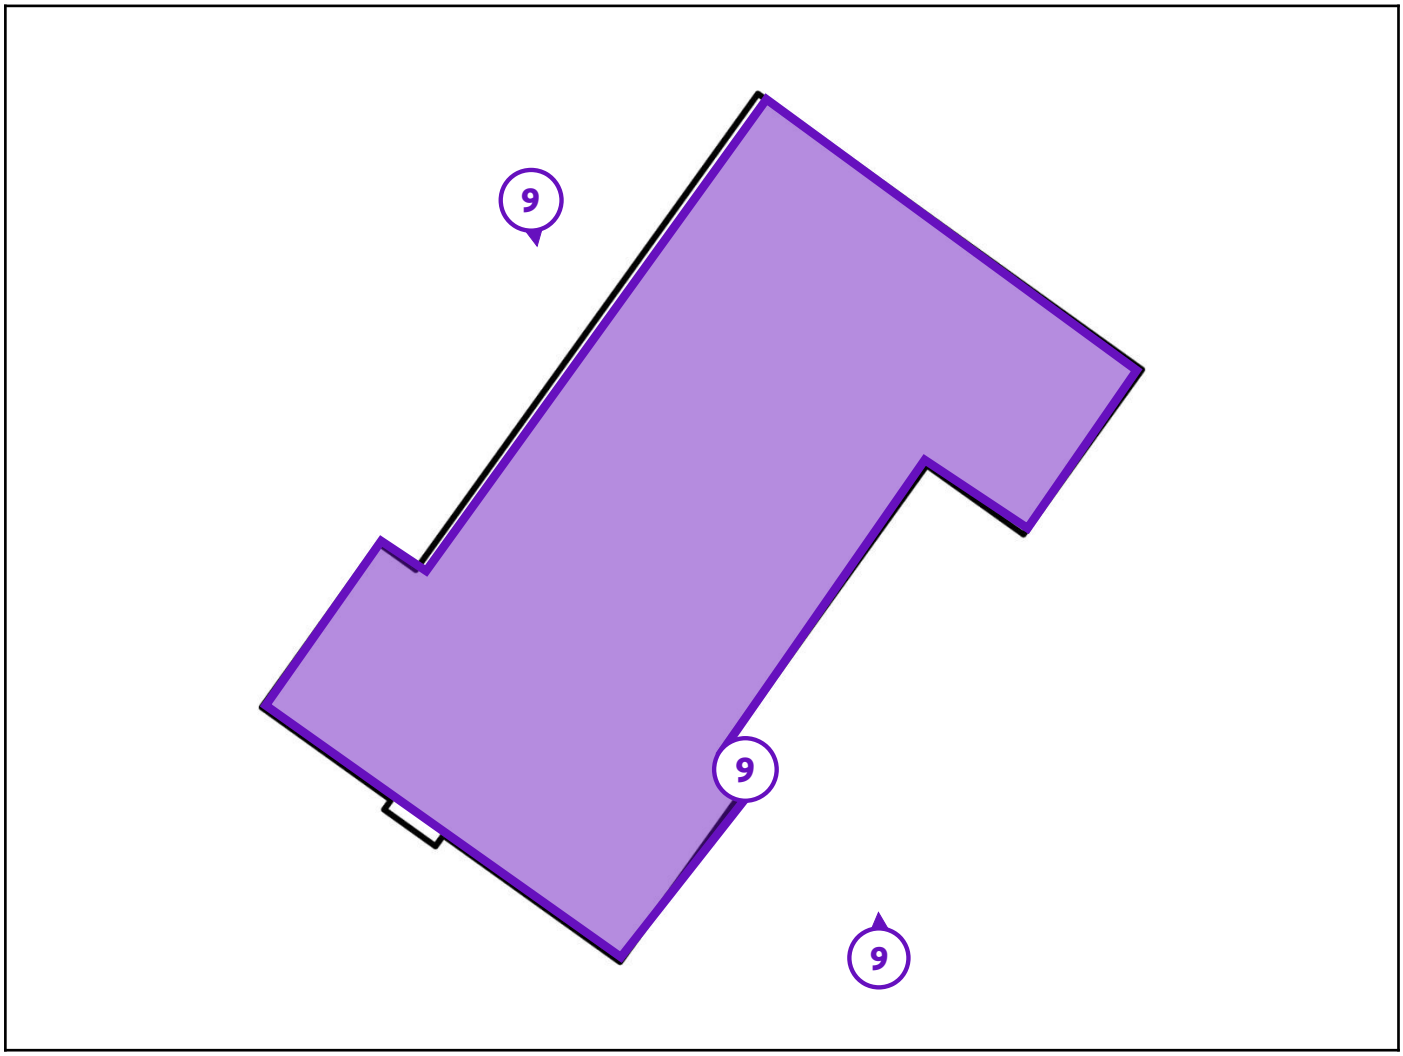
Plan 1.4: dakenplan kopie

Beschrijving	Type	Actie
9. Dakbedekking in dakpannen (niet verdacht)	Overige ruimte of materiaal	-

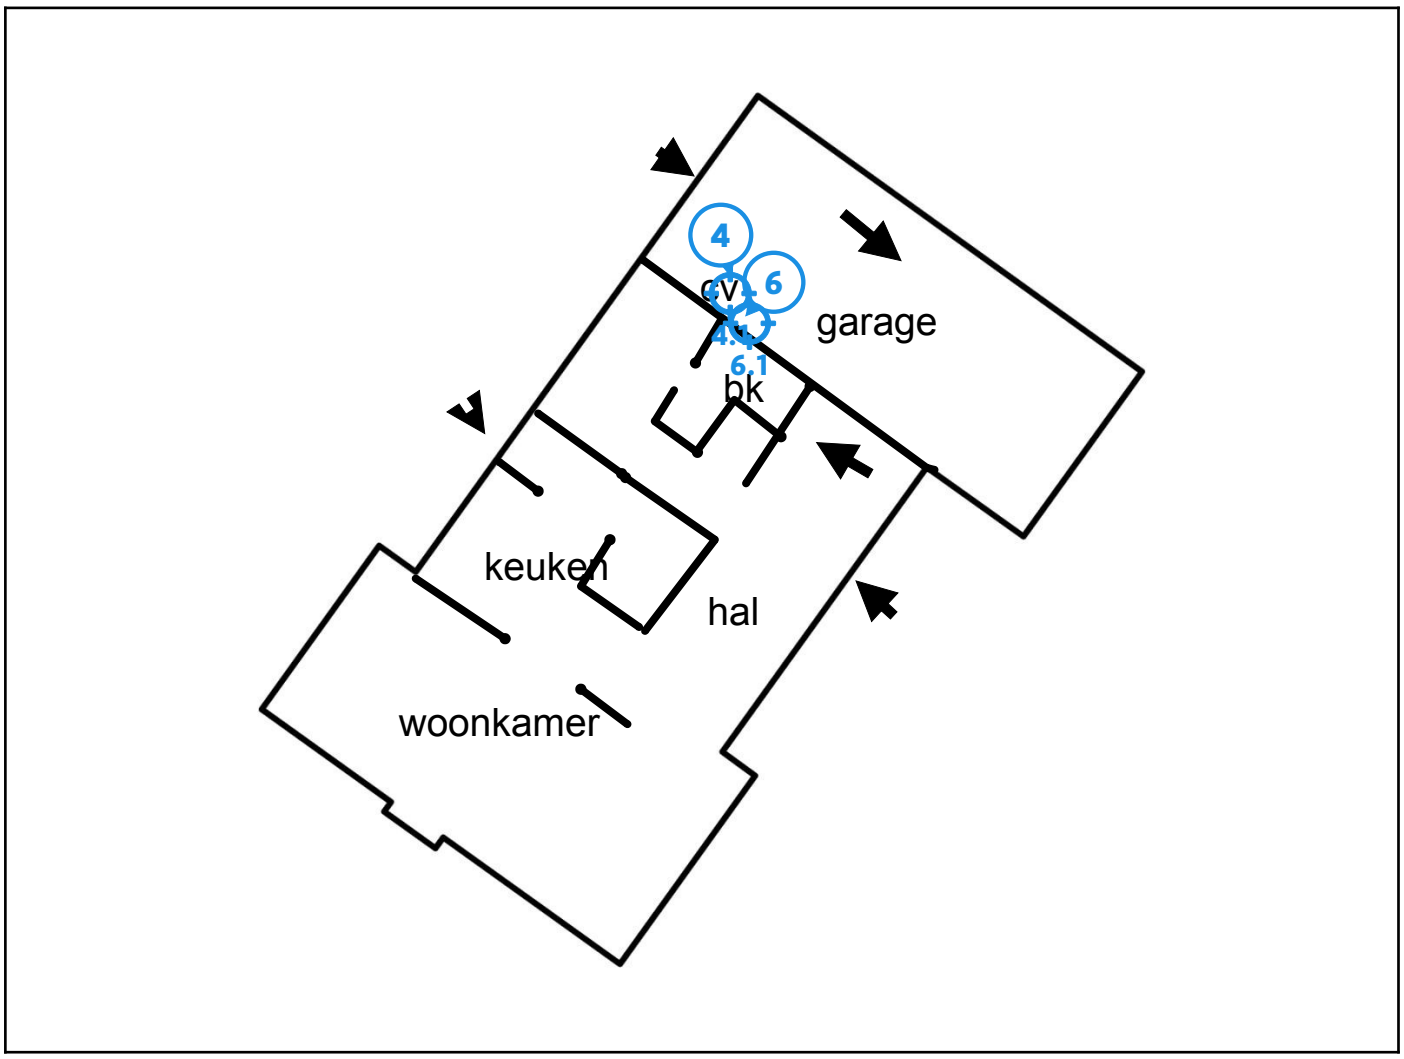
Plan 1.5: nv0 kopie

Beschrijving	Type	Actie
4. pakking verwarmingsketel	Geen asbest	-
4.1 Code: h744	Puntmonster	-
6. 2 x bakeliet zekeringskasten	Geen asbest	-
6.1 Code: h743	Puntmonster	-

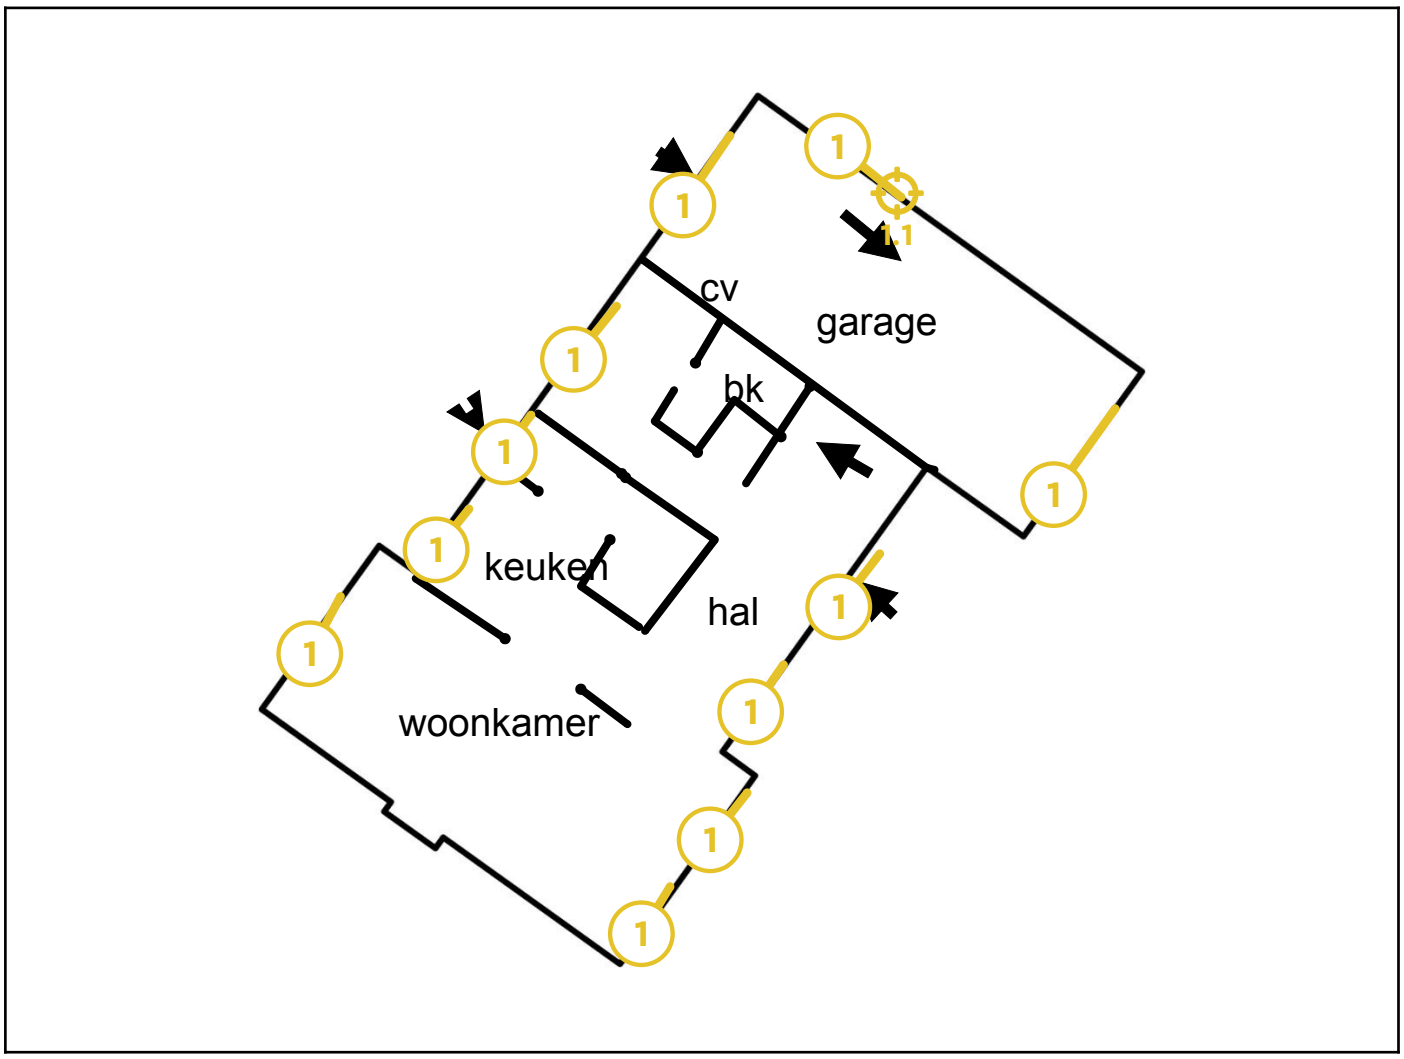
Plan 1.6: nv0 kopie

Beschrijving	Type	Actie
1. mastiek tussen gevel en raamkader	Asbestmateriaal	Zorgvuldig beheren
1.1 Code: h742	Puntmonster	-
