Asbestinventarisattest

15 Augustusstraat 65, 3690 Zutendaal

Attestnummer : **20251105-000138.000**
Uitgegeven op : **05.11.2025**
Geldig tot : **05.11.2030**

Niet-asbestveilig

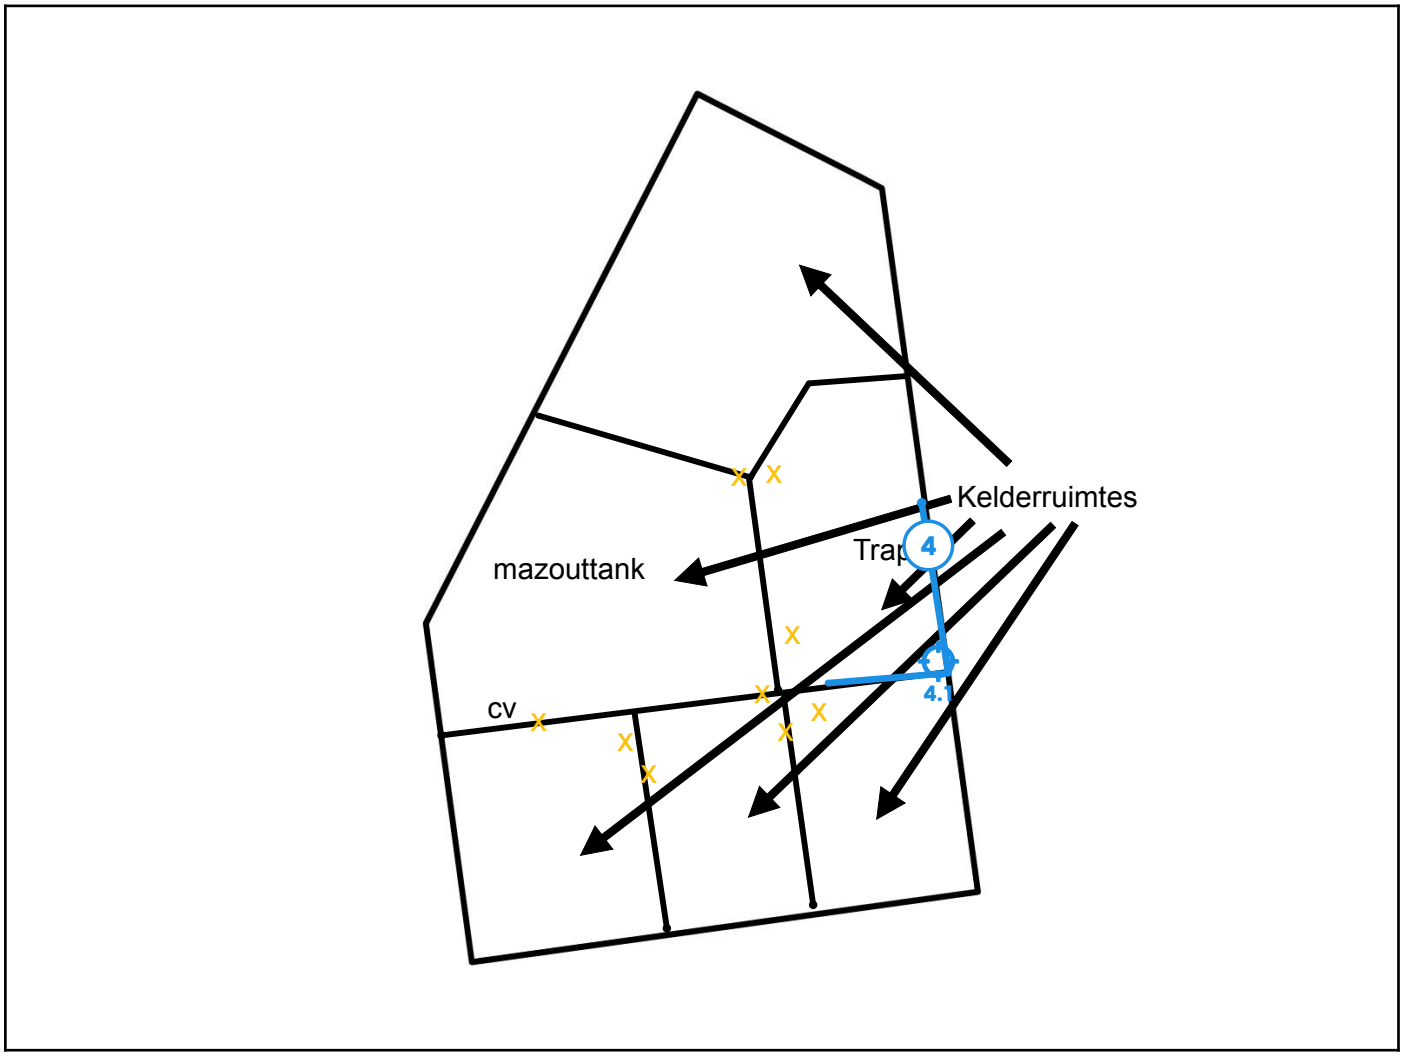
Plan 1.1: Kelder

Beschrijving	Type	Actie
2. Bakeliet stopcontacten, lichtarmaturen en/of schakelaars	Asbestmateriaal	Zorgvuldig beheren
4. Pleisterwerk wanden	Geen asbest	-
4.1 Code: MM1	Mengmonster	-

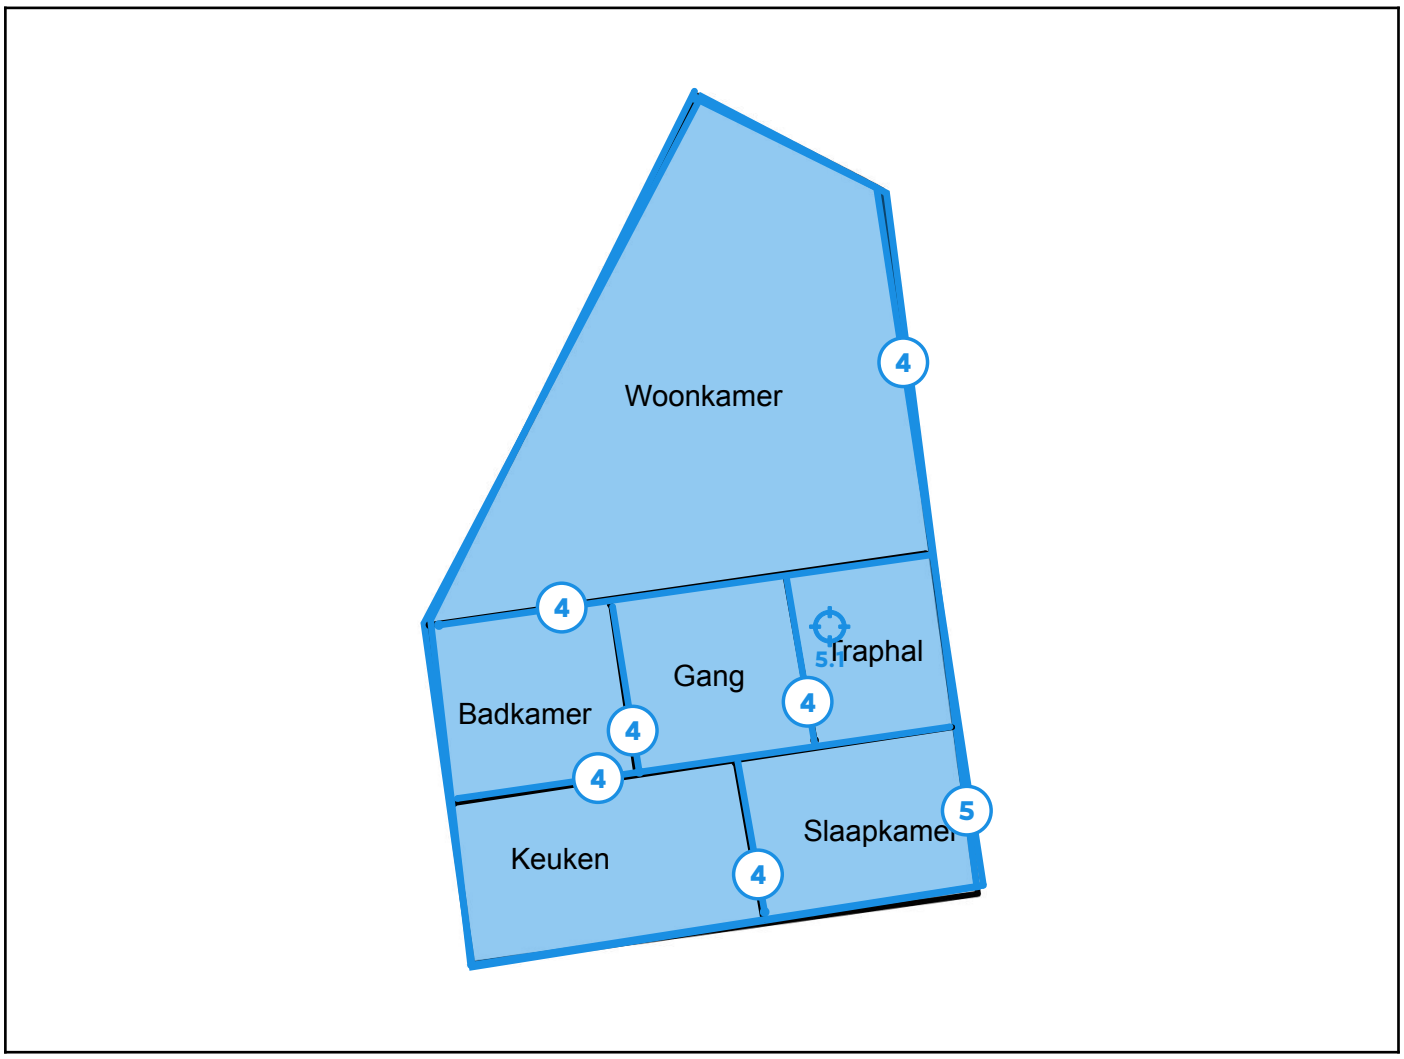
Plan 1.2: Gelijkvloers

Beschrijving	Type	Actie
4. Pleisterwerk wanden	Geen asbest	-
4.1 Code: MM1	Mengmonster	-
5. Pleisterwerk plafonds	Geen asbest	-
5.1 Code: MM2	Mengmonster	-

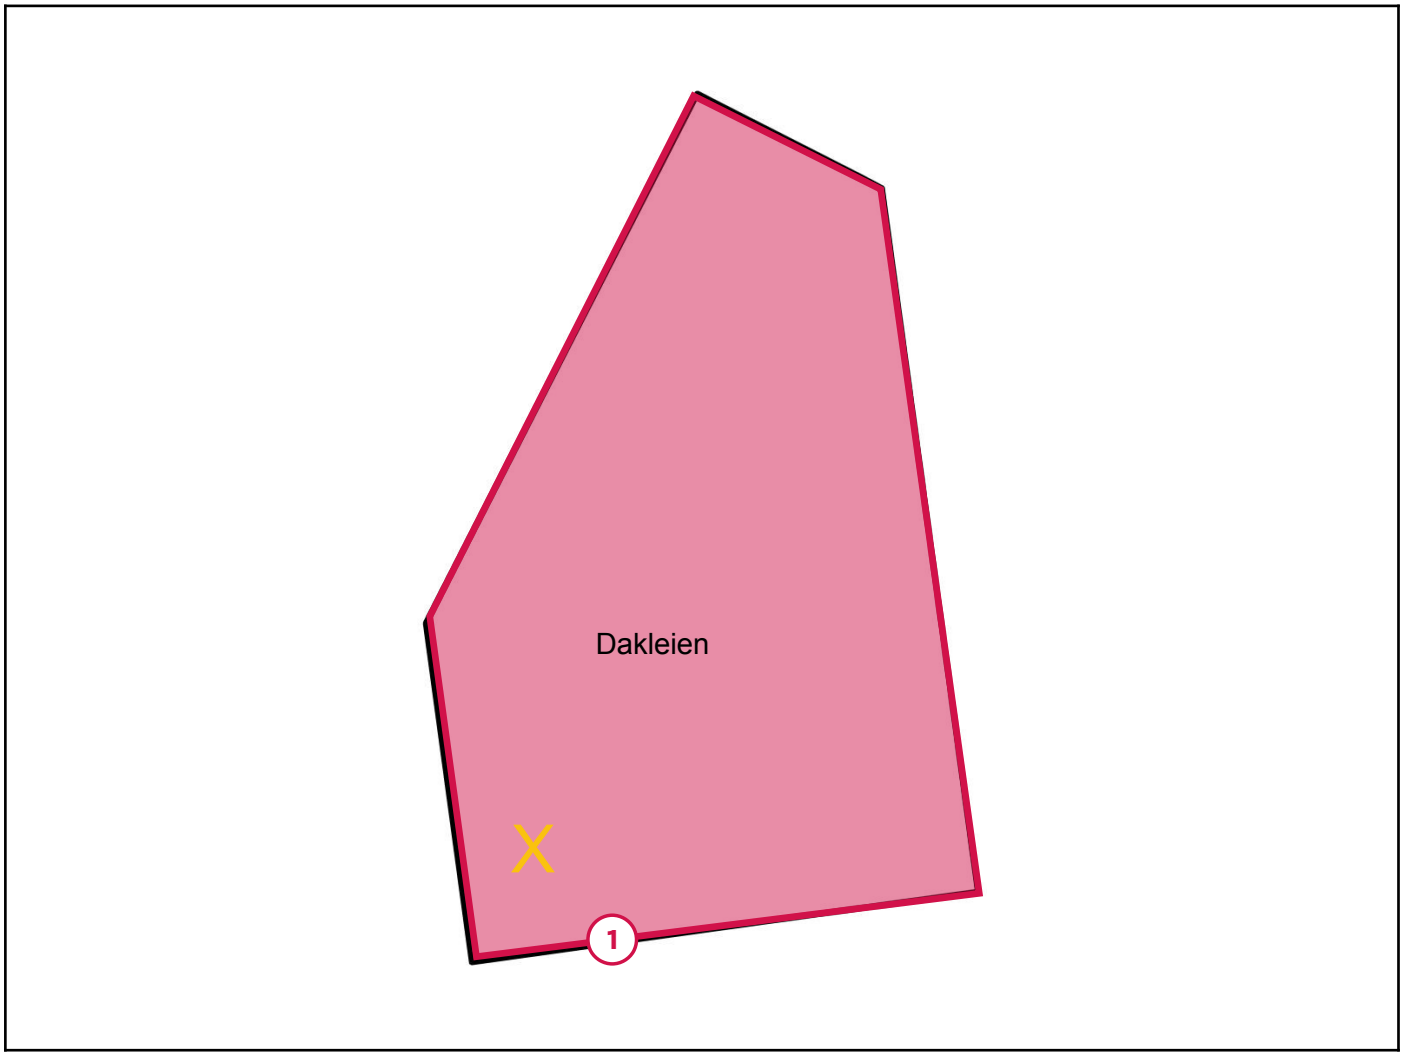
Plan 1.4: Zolder + dak

Beschrijving	Type	Actie
1. Dakleien woning	Asbestmateriaal	Dringend verwijderen
3. Schoorsteen (binnenzijde niet inspecteerbaar)	Beperking	-

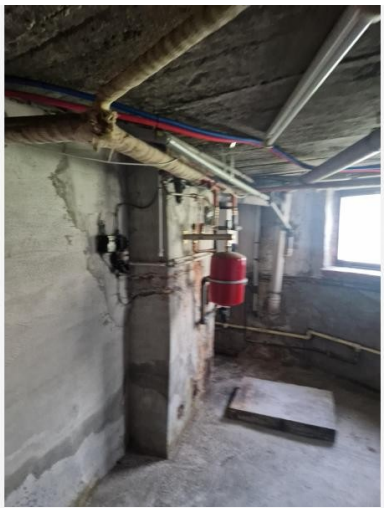
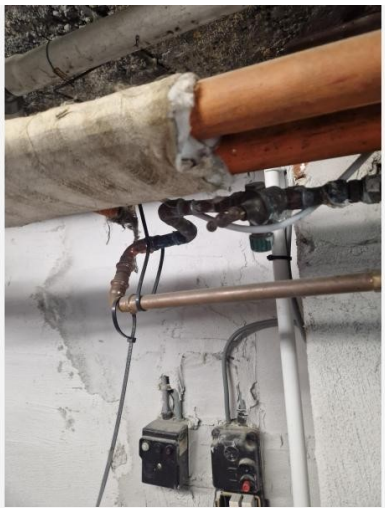
Fiche 2: Bakeliet stopcontacten, lichtarmaturen en/of schakelaars

Asbestmateriaal

Het asbestmateriaal valt onder de mijlpaal van 2040.

Zorgvuldig beheren

wees voorzichtig bij het gebruikt van deze armaturen, let er op dat deze niet worden beschadigd en bij werken niet worden hergebruikt

Eindbeoordeling materiaalrisico	Laag materiaalrisico en/of verlaagde kans op vezelvrijgave
Opmerking	er is voor crocidoliet gekozen ondat er geen staal werd genomen. maar veelal is het toch chrysotiel dat wordt aangetroffen in bakeliet voor zover er al asbest aanwezig is in dit bakeliet

Gebondenheid	Categorie 1: hechtgebonden in oorsprong
Asbestsoort (vezeltype)	Crocidoliet aanwezig
Asbestconcentratie	Laag (< 50%)
Afschermingsgraad van het gehele materiaal	Geheel of deels (ook) vrij aan de binnenlucht
Toestand van het materiaal	Onbeschadigd, niet verweerd

Beschrijving	Bakeliet stopcontacten, lichtarmaturen en/of schakelaars
Omgeving	Binnen
Primaire drager	Communicatie en elektrische infrastructuur en uitrusting
Asbestmateriaal	Plaat, paneel, tablet - Type Bakeliet
Bindmiddel van asbestmateriaal	Kunststof of -hars
Gebondenheid op basis van bindmiddel	Hecht
Hoeveelheid (oppervlakte - dikte - aantal)	• 1,00 m^2 - 1,00 cm - 1 stuk
Totaal volume	0,01 m^3
Eenvoudig bereikbaar	Ja
Bevestigingswijze	• Geschroefd
Identificatiemethode	De asbestdeskundige beoordeelt het materiaal als asbestverdacht en dus asbesthoudend, en dit zonder monstername. Motivatie: De monstername brengt andere schade aan dan schade die inherent is aan de monstername.
Destructieve handeling voor identificatie	Nee
Opmerking	De aanduidingen zijn niet-limitatief op het plan.

- Zorg voor een veilig beheer. Vermijd het beschadigen van het asbestmateriaal. Controleer de toestand jaarlijks op wijzigingen.
- Voer bijkomende staalname(s) uit.

- Eenvoudige handelingen: mag via doe-het-zelf of door werknemer(s) met opleidingsattest eenvoudige handelingen
  Bij het verwijderen van oude bakeliet, is het belangrijk om strikt veiligheidsmaatregelen te volgen. Bakeliet zelf kan asbest bevatten. Hier zijn enkele stappen en voorzorgsmaatregelen die je moet nemen, in overeenstemming met de Codex over het welzijn op het werk

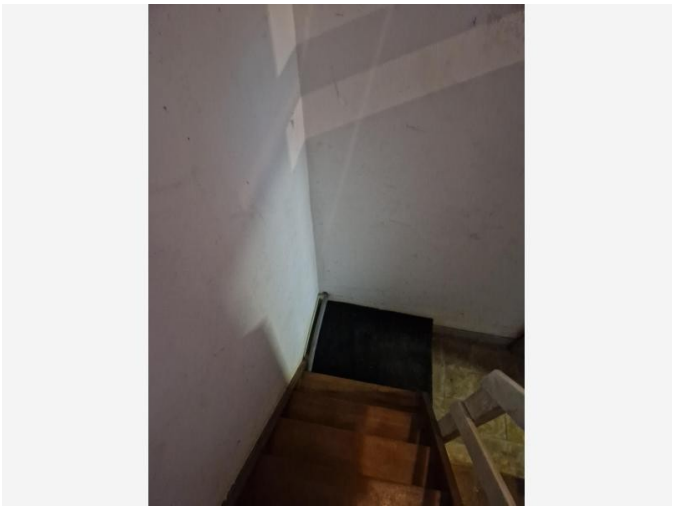
Fiche 4: Pleisterwerk wanden

Geen asbest

#	Type	Referentie	Resultaat
4.1	Mengmonster	MM1	Geen asbest

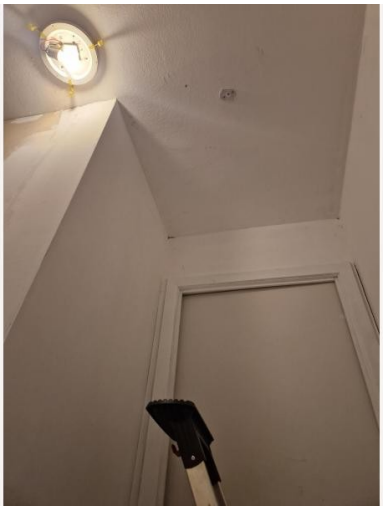
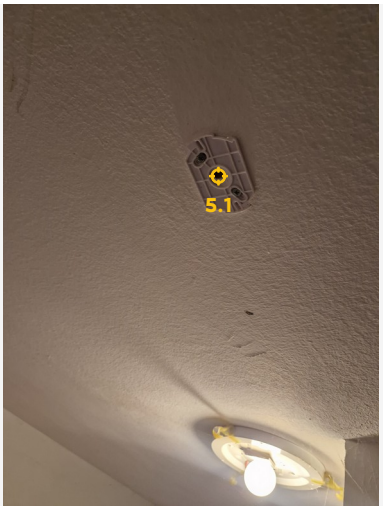
Fiche 5: Pleisterwerk plafonds

Geen asbest

#	Type	Referentie	Resultaat
5.1	Mengmonster	MM2	Geen asbest

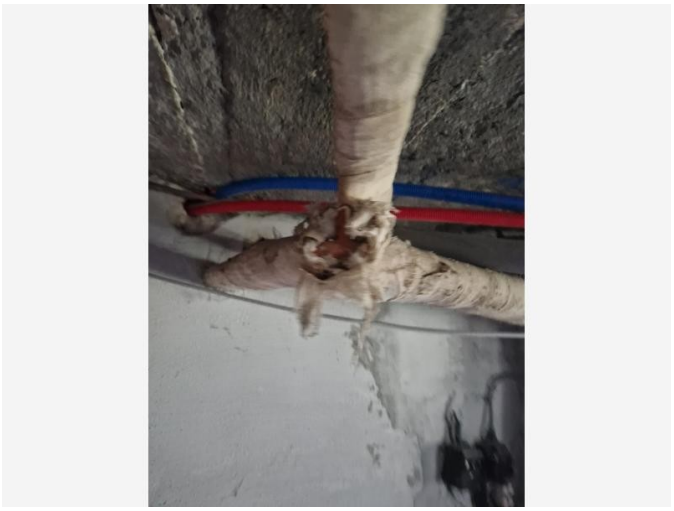
Beschrijving	Notitie	Terug te vinden op plannen
Fiche 6: Leidingisolatie niet-verdacht	Bestond uit glaswol en doek eromheen gebonden.	-
Fiche 7: Kitwerk ramen - niet verdacht	Er waren op gelijkvloers nog oude ramen aanwezig maar hier was geen mastiek terug te vinden. De ramen op gelijkvloers waren modernere ramen met siliconenkit.	-
