Asbestinventarisattest

Weertersteenweg 132/1, 3680 Maaseik

Attestnummer : **20261104-000366.000**
Uitgegeven op : **04.11.2026**
Geldig tot : **Onbeperkt** (tenzij de toestand wijzigt)

Asbestveilig (maar mogelijk niet asbestvrij)

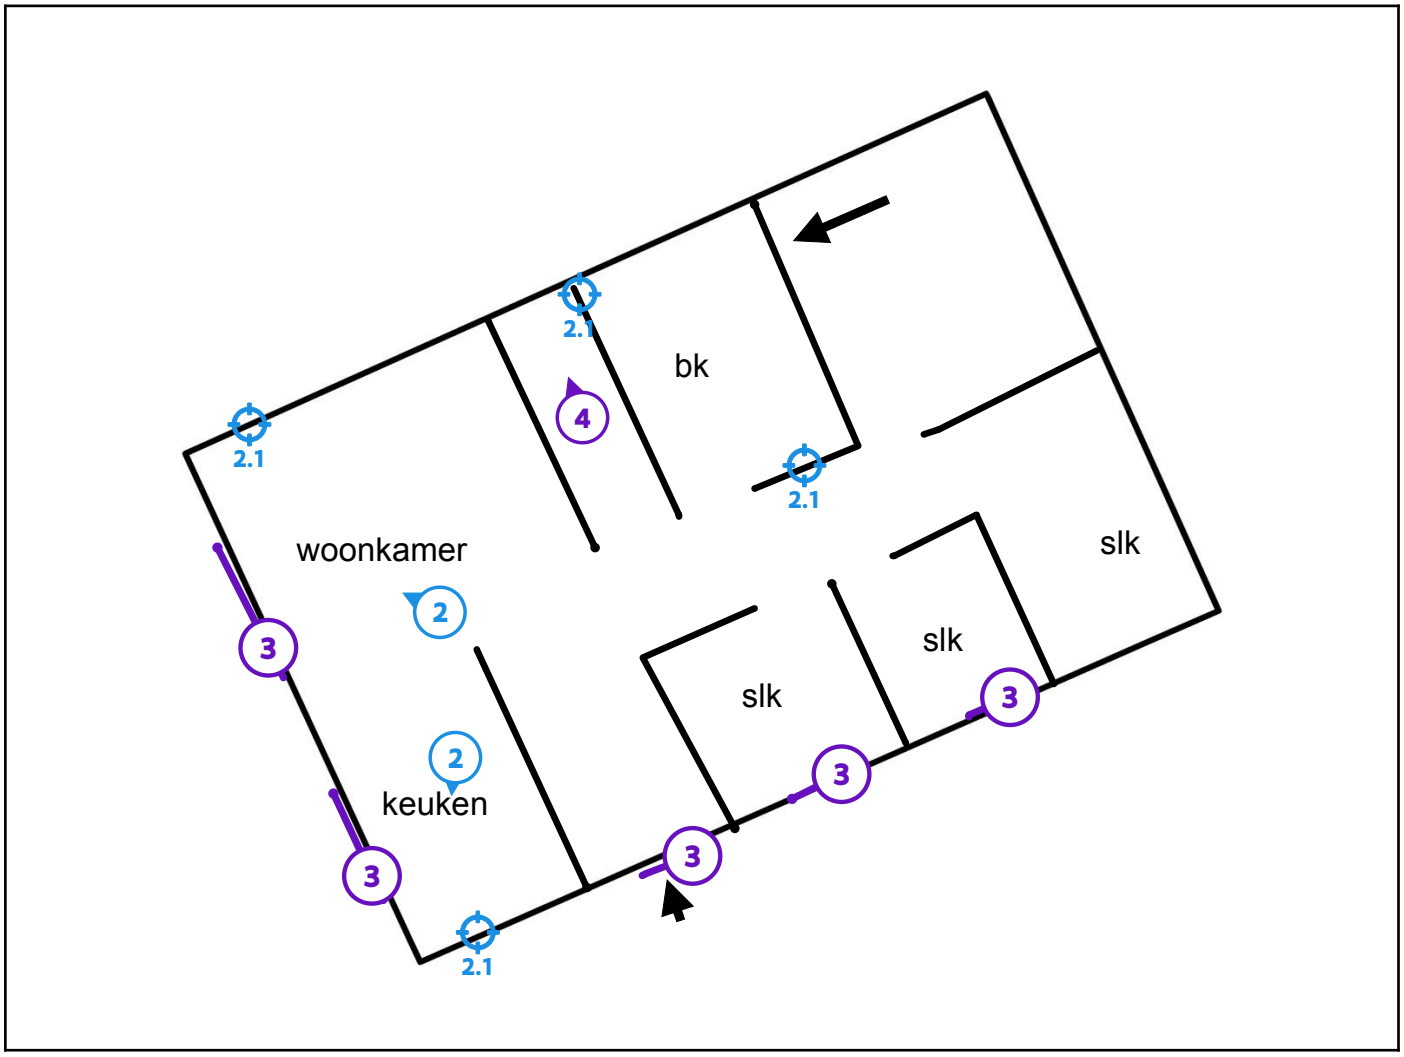
Plan 1.1: -1

Beschrijving	Type	Actie
2. pleister wanden	Geen asbest	-
2.1 Code: j231	Mengmonster	-
3. siliconen ramen	Overige ruimte of materiaal	-
4. CV-brander (niet verdacht)	Overige ruimte of materiaal	-

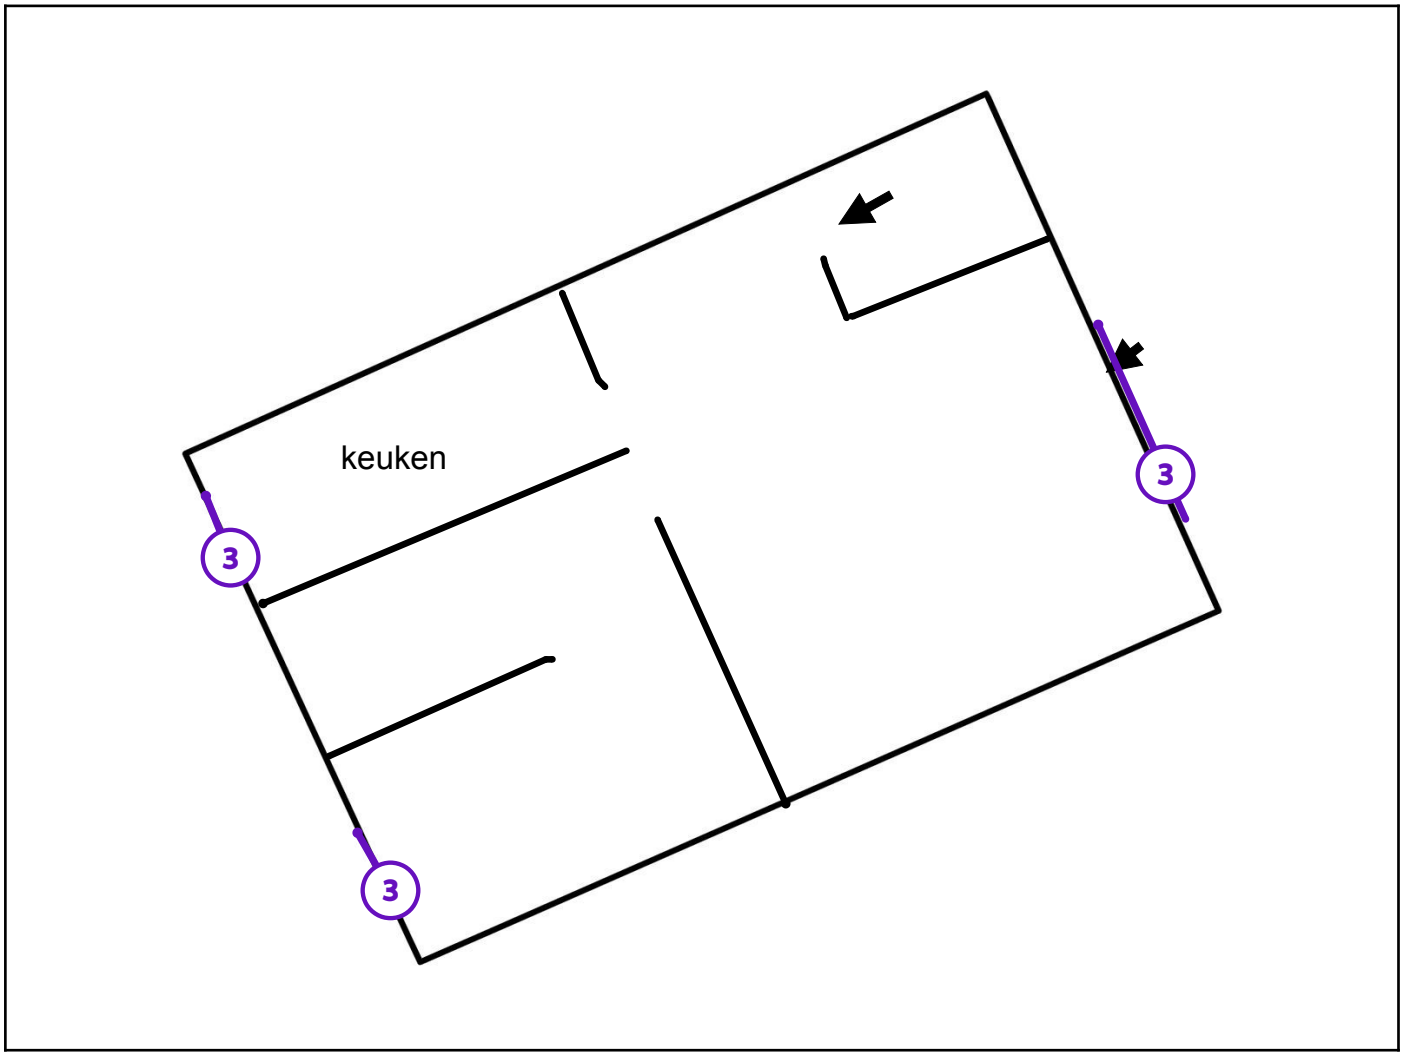
Plan 1.2: nv0

Beschrijving	Type	Actie
3. siliconen ramen	Overige ruimte of materiaal	-

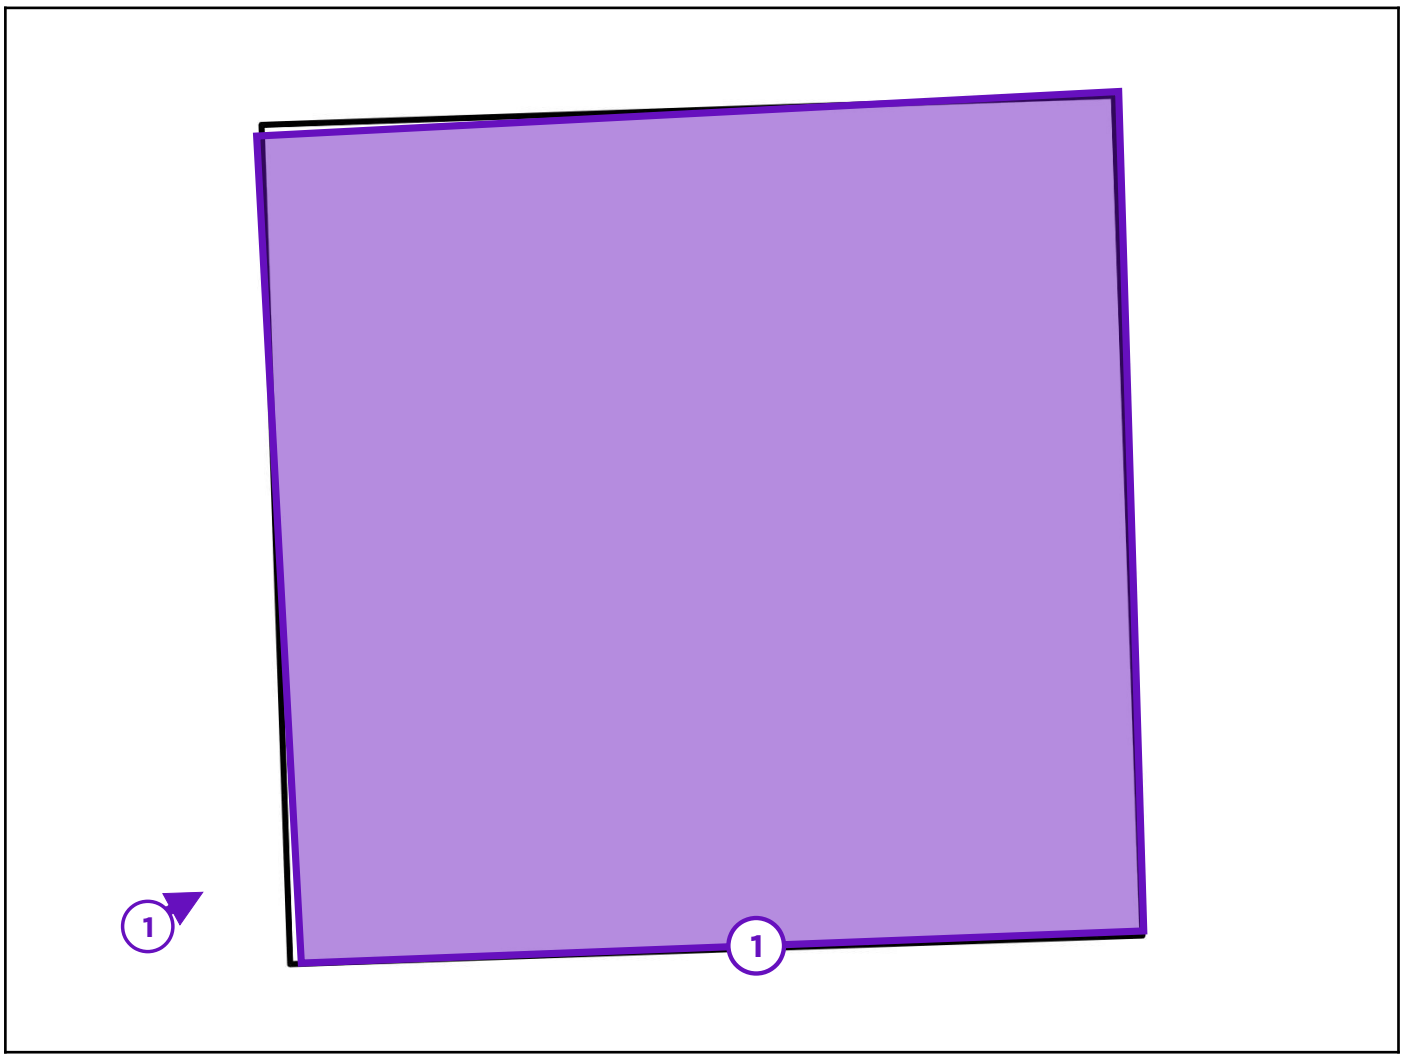
Plan 2.1: tuinhuisje

Beschrijving	Type	Actie
1. tuinhuis	Advies	-

Basis voor advies	De asbestdeskundige beoordeelt het materiaal als niet-asbestverdacht.

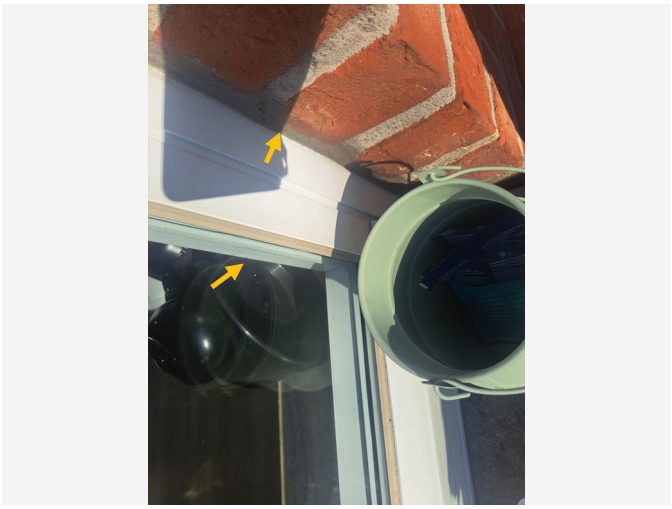
Beschrijving	Notitie	Terug te vinden op plannen
Fiche 3: siliconen ramen	-	Plan 1.1: -1 Plan 1.2: nv0
Fiche 4: CV-brander (niet verdacht)	De CV-brander bevat geen asbestverdachte materialen.	Plan 1.1: -1
